RAVINTOLA LOZZI JA JUHLA- JA KOKOUSTILA LYHTY

PERUSKORJAUS 2014–2015

TYÖMAADOKUMENTOINNIN RAPORTTI

JYVÄSKYLÄN YLIOPISTO
TIEDEMUSEO

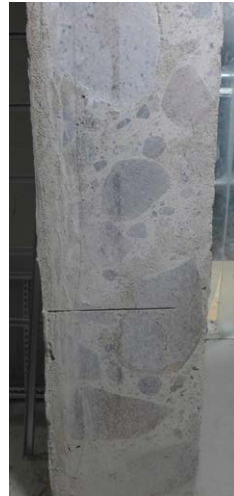
Jätehuonetta varten vanhaan maanvastaiseen seinään puhkaistiin aukko. Leikkauskohdassa betonin säästämiseksi betonin joukkoon lisätyt kivet erottuvat selvästi.

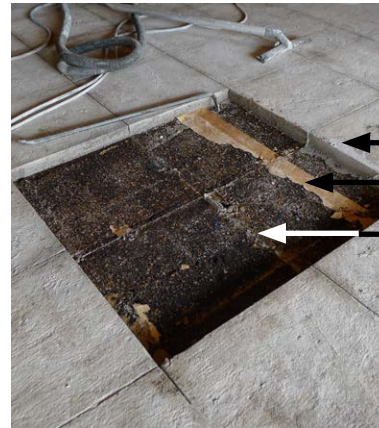
- parketti (18 mm)
- bitumi
- betonilaatta
- paperi
- ekspandoitu korkki (75 mm)
- bitumi
- betonilaatta (50 mm)
- oikaisuvalu
- alustäyttö/perusmaa

Kerhuhuoneen 203 lattian purku. Parkettia lukuun ottamatta materiaalit olivat alkuperäisiä.

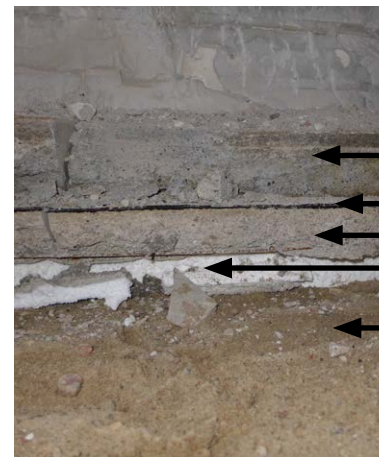
- muovilaatta/pinnoite
- tasoitekerros
- betonilaatta (50-100 mm)
- bitumi
- betonilaatta (100 mm)
- solupolystyreeni (styrox) (50 mm)
- hiekkä (20 mm)
- rakennusmuovi
- betonilaatta (30 mm)
- alustäyttö/perusmaa

Yksi keittiön alapohjan rakenteista. Joilla alueilla alapohjassa ei ollut lämmöneristekerrosta, vaan kahden betovalun välissä oli vain vedeneriste. Leikkauskuva on väliseinän kohdalta kuvattu.

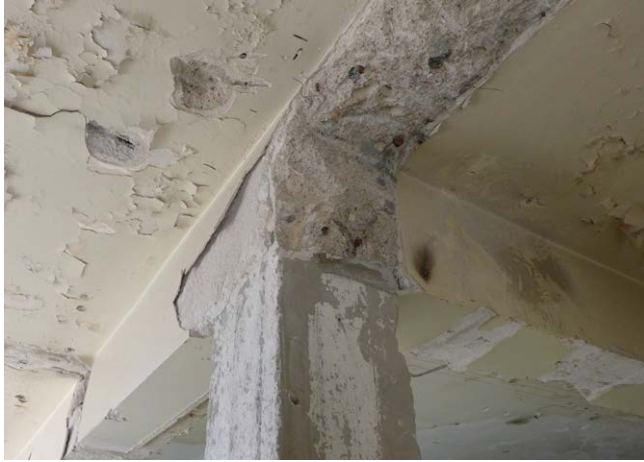
Keittiön välipohjan pilari- ja palkkirakenteita. Osa palkista on purettu aiemmassa korjauksessa. Laskettujen alakattojen alta paljastuivat huonokuntoiset rappaus- ja maalipinnat.

Välipohjien kantavia rakenteita ei purettu. Keittiössä vaurioituneita palkkeja korjattiin ja vältettiin betonipalkkeihin tehtäviä aukkoja, jotta niiden kestävyys ei heikentyisi.

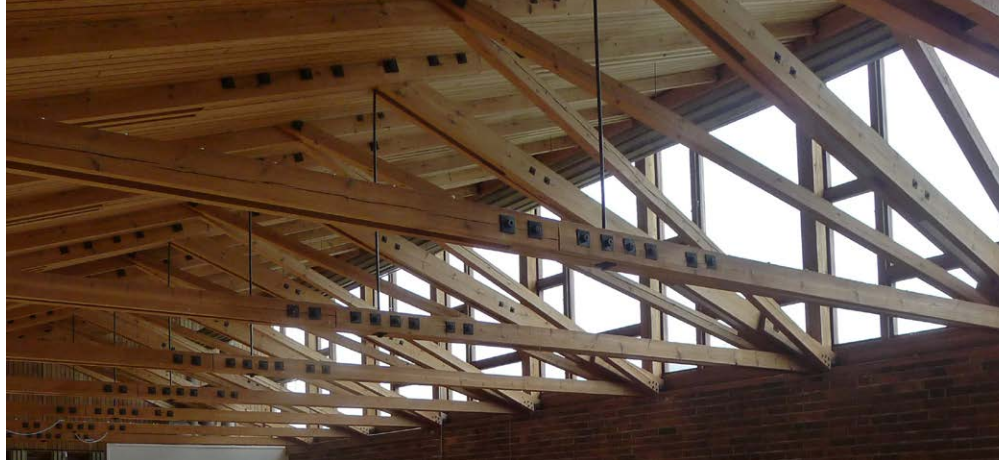
Ruokasalin pulpettikaton honkapuiset kattotuolit ovat tärkeä osa ruokasalin arkkitehtonista ulkonäköä. Niissä ei ollut vaurioita, joten niihin kohdistuvia toimenpiteitä ei tarvittu. Kattotuolit puhdistettiin liasta.

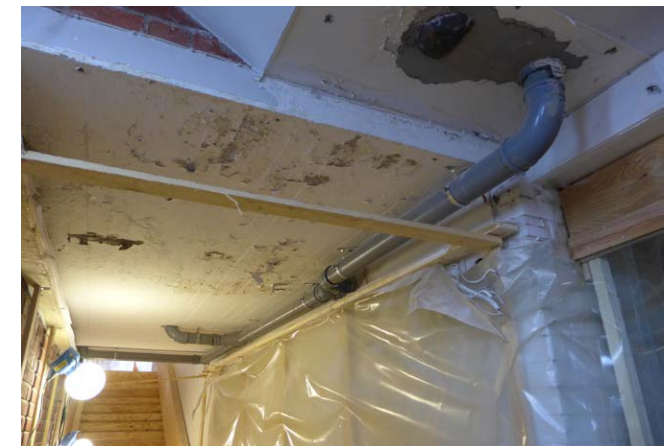
Käytävän kohdalta purettiin levykatto, jonka takaa paljastui viemäriputkia ja huonokuntoista maalipintaa, joka kertoo yläpuolisen astianpesutilan välipohjan karsineen kosteudesta.

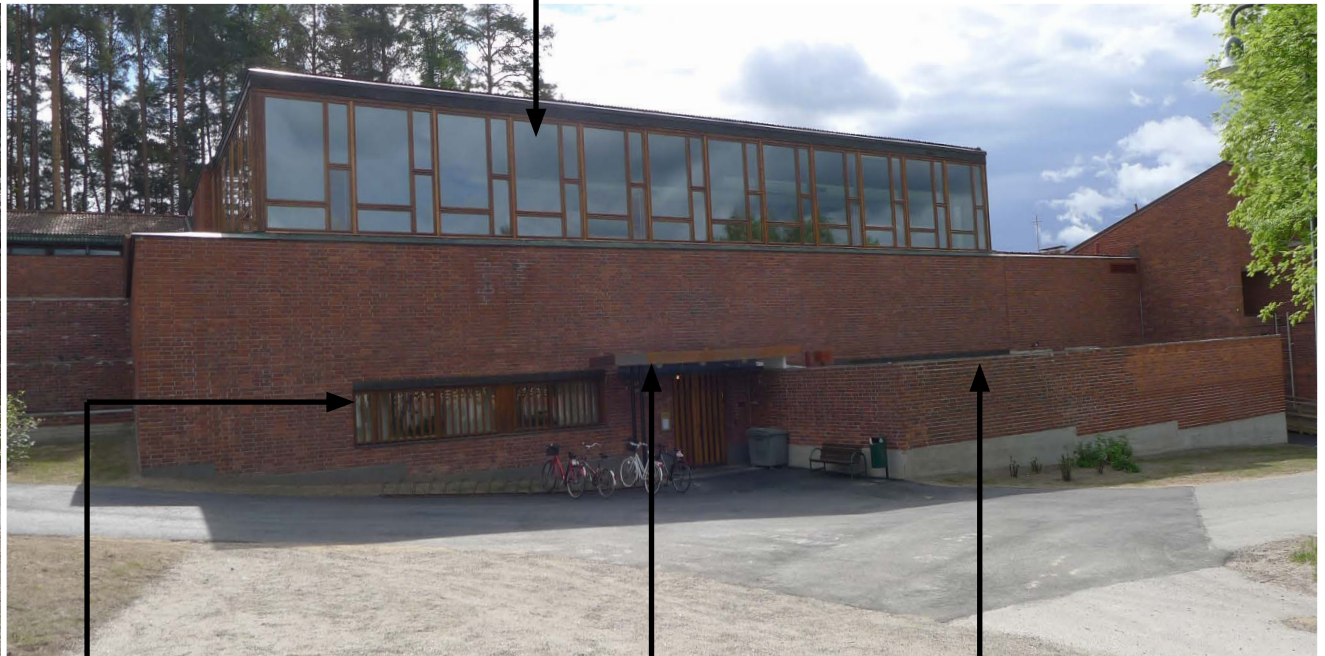
Ikkunoiden kuluneet ja peittomaalatut puusäleiköt sekä paneloinnit puhdistettiin puupinnalle ja lakattiin.

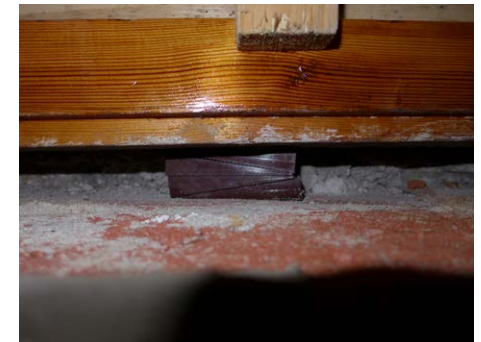
Vasemmalla: ruokasalin koillisenpuoleisen ikkunan puupaikka.

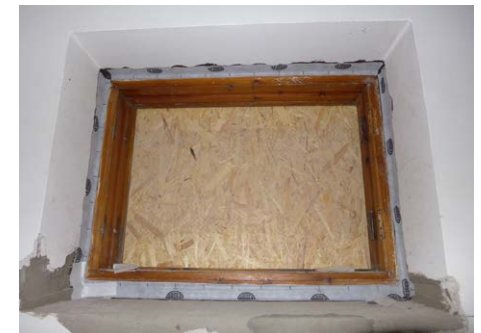
Oikealla: keittiön lounaanpuoleisten ikkunoiden karmit olivat pahoin vaurioituneet.

Aiemmin uusitut ikkunat keittiössä ja ruokasalin koillispuolella vaihdettiin alkuperäisen mallin mukaan puusepäntyönä tehdyillä puitteilla. Keittiössä myös lahovaurioituneet karmit uusittiin.

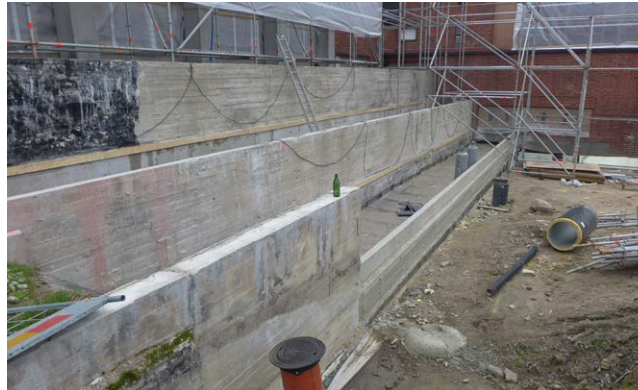
Muurien tiiliosat on purettu. Alimmassa ja ylimmässä muurissa betoniosia valettiin uudelleen rakennuksen Lozzin puoleisessa päädyssä.

Puretut betoniosat valettiin uudelleen. Vanhat ja ehjät tiilet puhdistettiin yksitellen ja muurit muurattiin uudelleen niin, että ylimmässä muurissa käytettiin vain vanhoja tiiliä, keskimmaisessa vanhojen kaltaiseksi teetettyjä uusia tiiliä sekä vanhoja tiiliä sekaisin ja alimmassa vain uusia. Saumauslaastin sävy selvitetttiin sekoittamalla tavallista ja mustanharmaata saumauslaastia eri suhteissa ja valitsemalla lopulta sekoitus, joka parhaiten vastasi vanhaa laastia. Tiilien ja betonin väliin jätettiin tuuletusväli ja toiseksi ylimmän ja alimman rivin pystysaumoihin tuuletusrakoja.

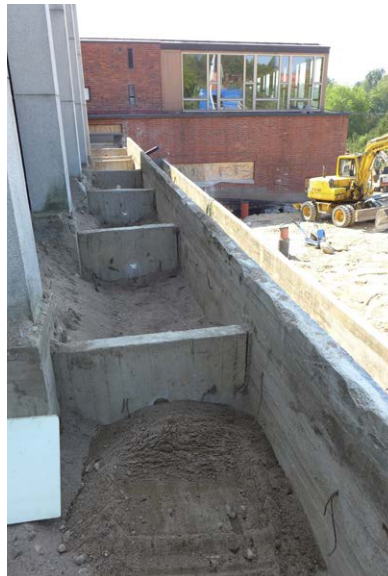
Betoniset sidospalkit kaivettiin esiin. Niihin on porattu reiät putkia varten.

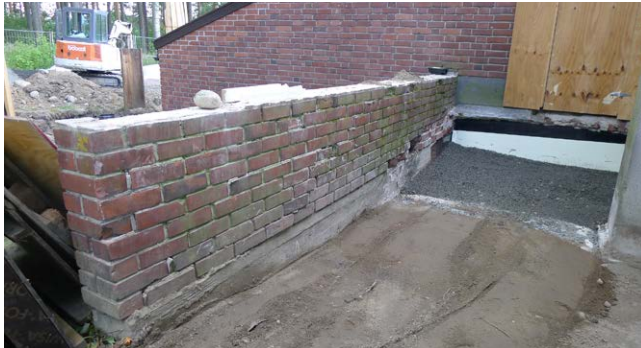
Lyhdyn sisäänkäynnin portaiden vieressä oli huonokuntoinen tiilimuri, jolla on betoniperusta. Portaiden ja osa Lyhdyn katon sadevesistä ohjautuivat portaiden vesikourua pitkin muurin läpi siihen tehdyn aukon kautta. Lisäksi portaissa oli puulevystä tehty invaluiska. Tiilimuurin vaurioita olivat pakkasrapautumisesta johtuneet tiilien pintaosien irti lohkeaminen, irtoava sauma-laasti ja muurin pään irtonaiset tiilet. Lisäksi tiilimuraus oli voimakkaasti sammalen peitossa.

Muuri ennen korjaamista.

Tiilimuraus purettiin ja ehjät tiilet puhdistettiin. Tiilimuraus muurattiin uudelleen entisen kaltaiseksi käyttäen vain vanhoja tiiliä. Kosteuden vähentämiseksi muurauksen sisään jätettiin tuuletusrako.

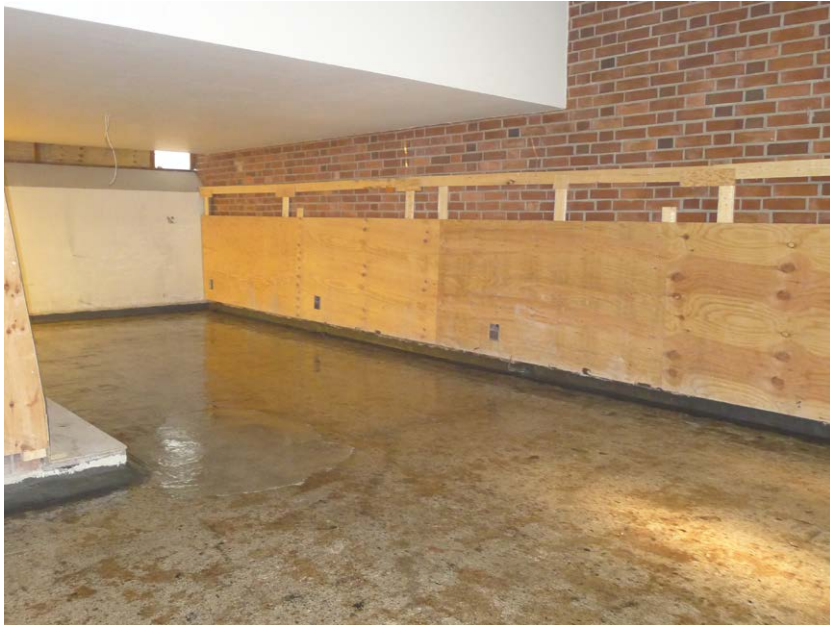
Alapohja on purettu alimpaaseen betonilaattaa asti. Seinän vierustat
on tiivistetty ja betoni käsitelty epoksilla. Takkojen edustojen tiilipintoja
ei purettu, mutta niiden reunoilta poistettiin korkkia ja ne tiivistettiin.

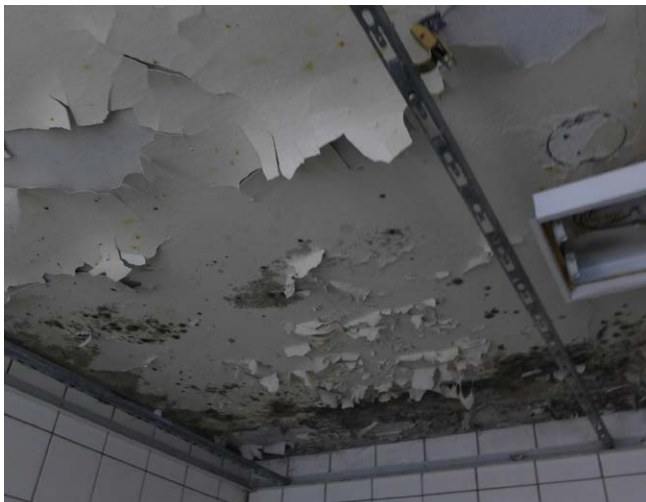
Astianpesusta aiheuttanut kosteus oli vaurioittanut pintoja ja rakenteita. Astianpesun aiheuttama kuuma vesihöyry ja korkea ilman suhteellinen kosteus oli aiheuttanut lasketun metallikaton yläpuolella betonin maalipinnan halkeilua ja irtoamista. Lisäksi rakenteisiin imeytynyt kosteus oli vaurioittanut myös seiniä ja välipohjaa.

Astianpesutilan kosteus oli aiheuttanut alakaton yläpuolella betonirakenteiden kostumisen mikä näkyy mm. maalipinnan hilseilynä.

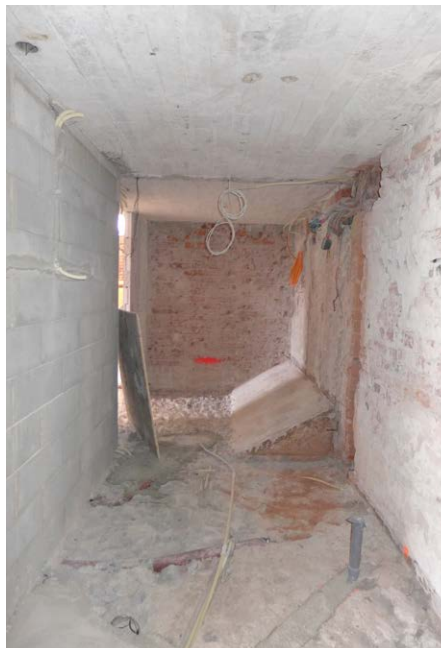
Tilan pinnoista on poistettu laatoitukset, alakatot ja maalipinnat. Osin vinolattiainen laajennus portaikon kohdalla jätettiin purkamatta. Hissikuilun laajentaminen kavensi tilaa huomattavasti.

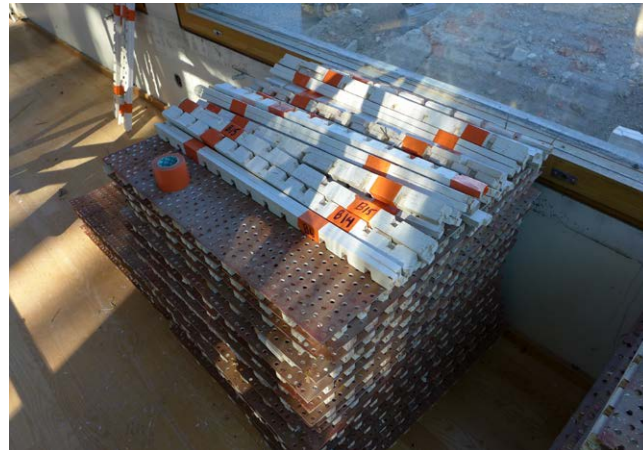
Jokainen kattoristikon osa merkittiin huolellisesti irrotuksen yhteydessä, jotta sisäkatto voitiin koota alkuperäisen kaltaiseksi.

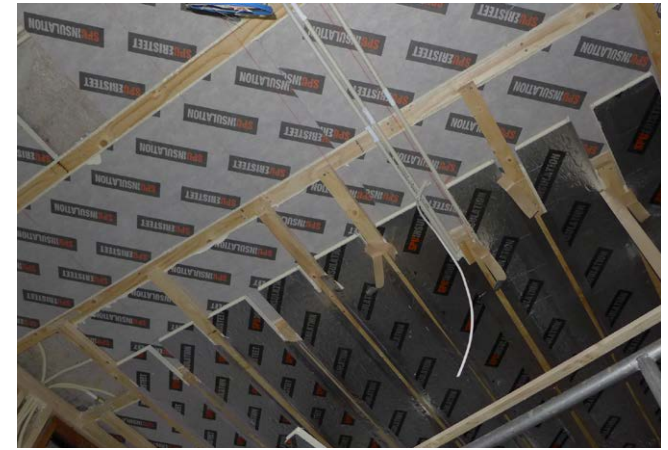
Yläpohjan uudet puukoolaukset ja lämmöneristekerrokset sekä uudet sähköasennukset.

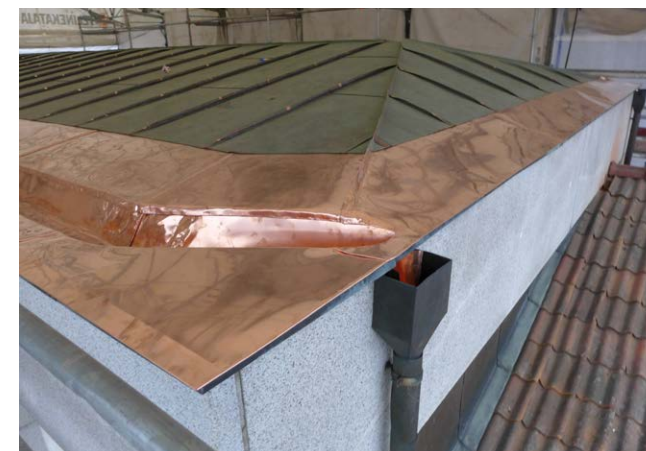
Korjattu vesikatto. Räystäskourujen ja reunojen alueita lukuun ottamatta käytettiin vanhaa kuparia.

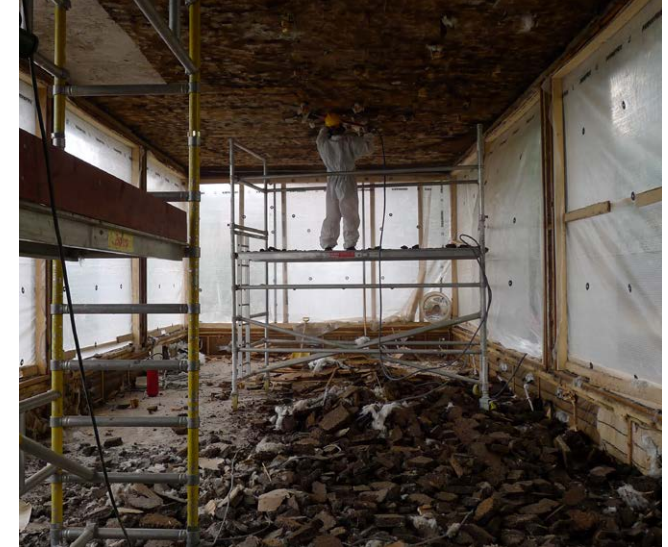
Ekspandoitu korkkilevyeriste oli kiinnitetty betonipintaan bitumilla tai liimalla. Materiaalissa oli mikroibivaurioita.
