KESKI-SUOMEN MUSEO

PERUSKORJAUS 2017–2019

TYÖMAADOKUMENTOINNIN RAPORTTI

Keski-Suomen museo
Peruskorjaus 2017–2019: työmaadokumentoinnin raportti

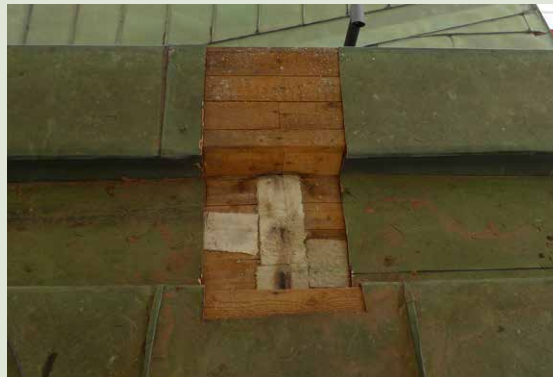
Asbestinauhaa kuparin alla toimistosiiiven katossa.

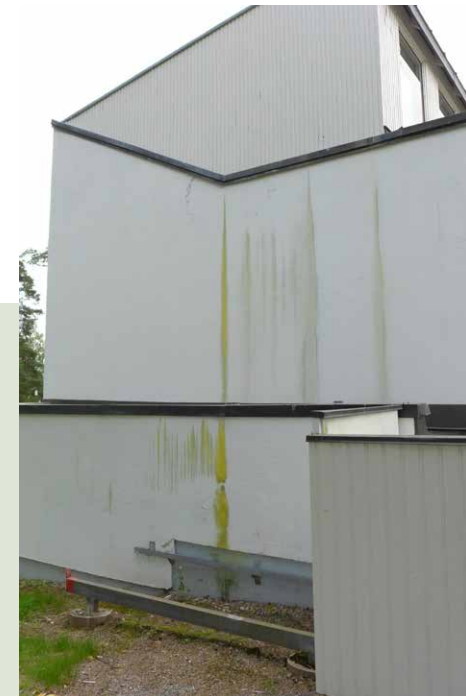
Rakennuksen länsisivulla julkisivun maalipinnassa olevia värjäymiä.

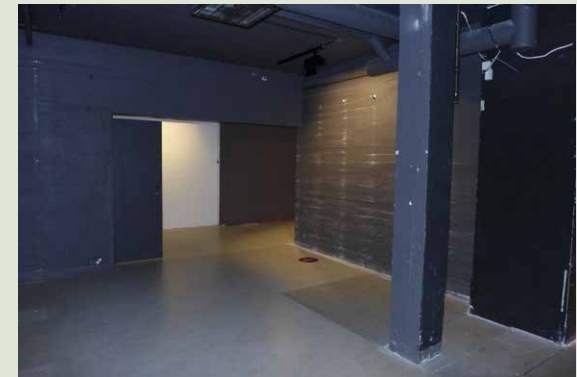
Tilassa 203B mustan kotelon sisällä olevat sadevesiviemärit olivat vuotaneet lattialle.

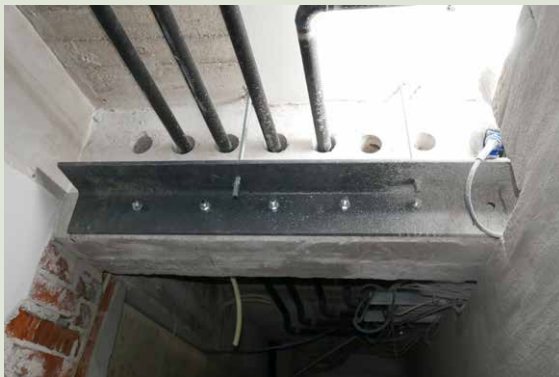
Painunut ja asennusreittien rei'ittävä palkki tuettiin välipohjaan kulmateräksen ja ankkuritankojen avulla.

Toisen kerroksen painunutta palkkia vahvistettiin. Vahvistus toteutettiin ankkuroimalla palkki välipohjaan ankkuritangoihin, jotka kiinnitettiin palkin alaosaan läpipulttauksella kiinnitettyihin kulmateräksiin. Ankkuritangoista lattialämmityksen puolella oleva ei mene välipohjalaatan läpi. Palkkiin aiemmin tehtyjä reikiä hyödynnettiin uusien asennusten reitteinä. Tehty tuenta jää piiloon alakattorakenteen ja tiiliväliseinän taakse.

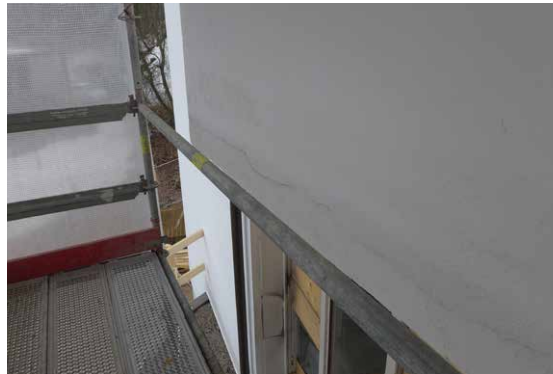
Vanhan osan ulkoseinälinjalla sisäänvedon kohdalla ollut leukapalkki oli korroosioaurioitunut. Vaurioituminen oli näkynyt alareunan rappauksen halkeiluna, joka oli toistuvasti uusiutunut. Sisäänvedon leukapalkin kohdalla halkeillut rappaus poistettiin ensin osana julkisivun rappauskorjauksia. Tällöin paljastuivat leukapalkin korroosioaurioitunut ja halkeillut betoni sekä ruostuneet raudotteet.

Sisäänvedon kohdalla oli rappauksessa pitkä halkeama, jota oli yritetty korjata useita kertoja.

Leukapalkki korjattiin uudella teräsbetonivalulla, joka kattaa myös poistettujen tiilirivien alueen. Vaurioituneita vanhoja teräksiä korjattiin ja niitä vaihdettiin uusiin. Poistettu mineraalivilla korvattiin uudella. Lopuksi betonivalulla korjattu alue rapattiin käyttäen apuna rappausverkkoa.

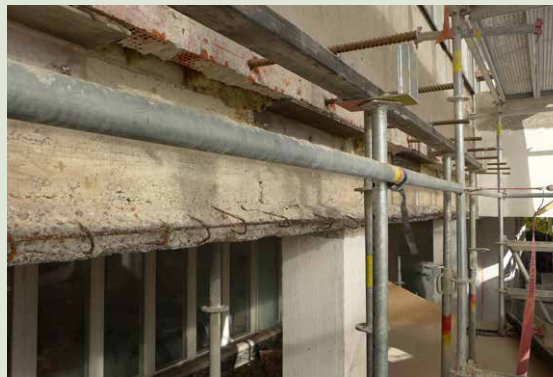
Rappaus, tiilikertoja ja mineraalivillaa purettiin vaurioituneen leukapalkin kohdalla.

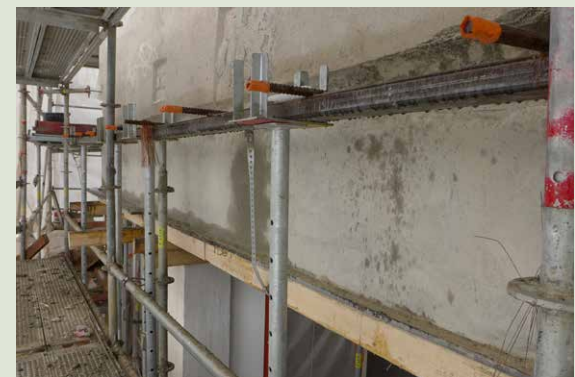
Vaurioitunut leukapalkki korjattiin uudella betonivalulla. Lopuksi pinta rapattiin ja maalattiin.

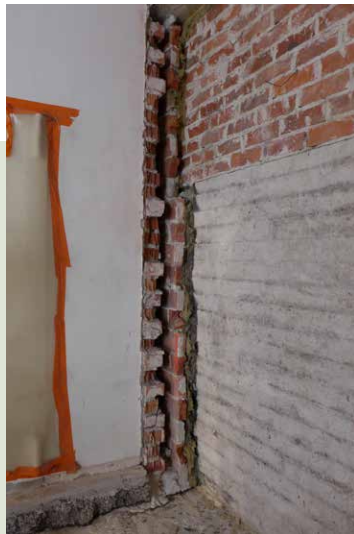
Tilasta 306 kosteusvaurioiden takia purettu seinärakenne. Betonipinnalta on poistettu bitumisively.

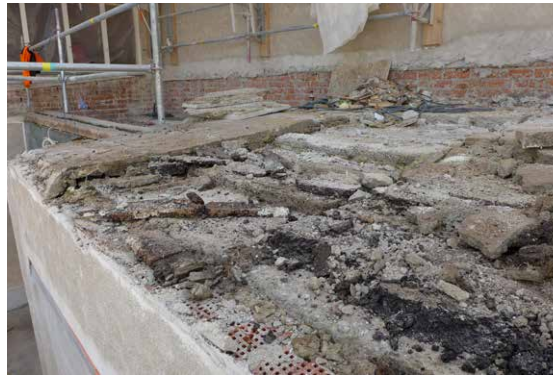
Kaikkein pahimmat katon vuotamisesta syntyneet vauriot olivat tilan 306 kohdalla sekä toimistosiivessä seinän ja katon liittymäkohdissa sekä toimistosiiven liittymäkohdassa muuhun rakennukseen.

Tilan 306 yläpohjan purkutyöt. Katon kallistukset oli toteutettu eristekerroksilla.

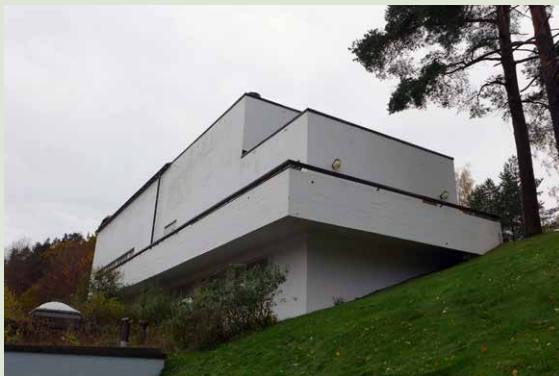
Hilseilevää maalipintaa rakennuksen kaakkoisseinällä sekä parveke, joka kiertää rakennuksen kahvilaa.

Räystäättömissä säärasituksille alttiina olevissa vanhan osan ulkoseinissä oli runsaasti erilaisia vaurioita: hilseilevää maalia, värjäymiä, halkeamia ja rapauksia. Uusin maalikerros oli lähtenyt nopeasti hilseilemään erityisesti kaakkoisseinällä. Vaurioita oli erityisesti ikkunoiden ja liittymäkohtien läheisyydessä, seinien alaosissa ja vuotavien vesikatteiden ja pellitysten alapuolella sekä rikkoutuneiden tai huonosti kiinnitettyjen räystäskourujen ja syöksytorvien kohdilla. Maalipinnan värivoikkeamia oli runsaasti kohdissa, joissa vesi pääsee valumaan kuparipinnoilta seinille.

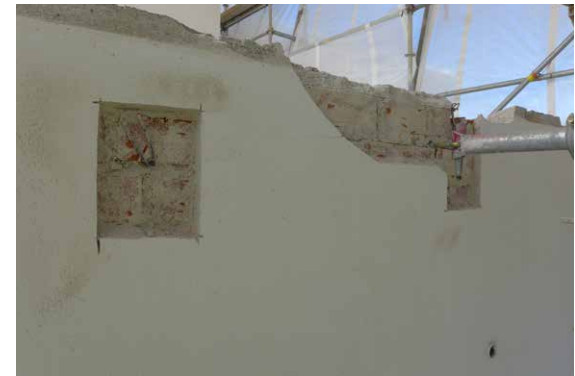
Puuosien kiinnitykseen käytettyjä sidelankoja ja nauhoja on tullut esiin vaurioituneen rappauksen alta.

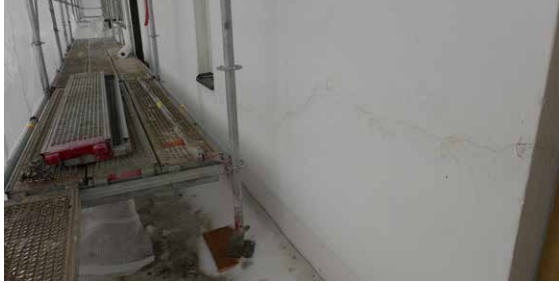
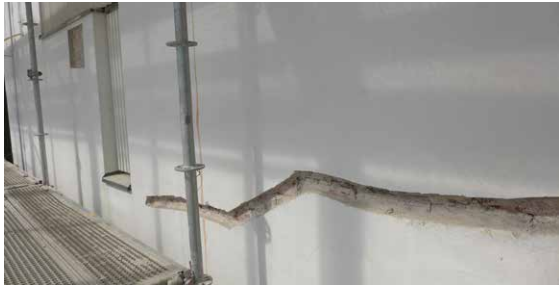
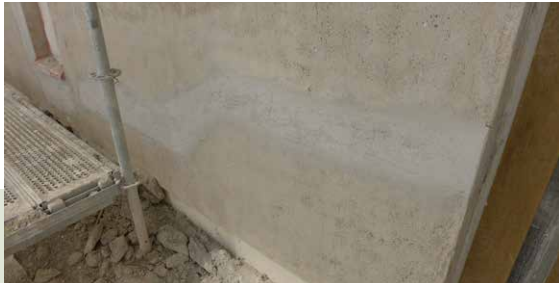
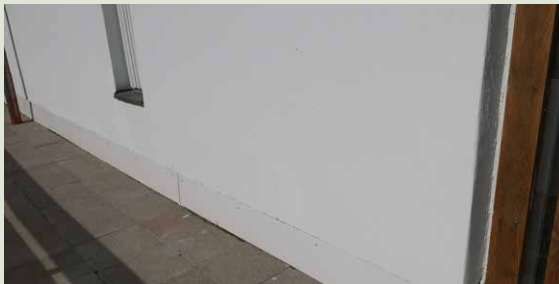
Kuvasarja vanhan kahvilan oven vieressä olevan halkeaman korjauksesta.

Julkisivu-urakan aluksi määriteltiin kopoalueiden laajuus ja määrä. Rappaus poistettiin kopojen ja halkeamien alueelta siinä laajuudessa kuin vanhan rappauksen kiinnittävyys ja rappauksen kunto edellyttivät.

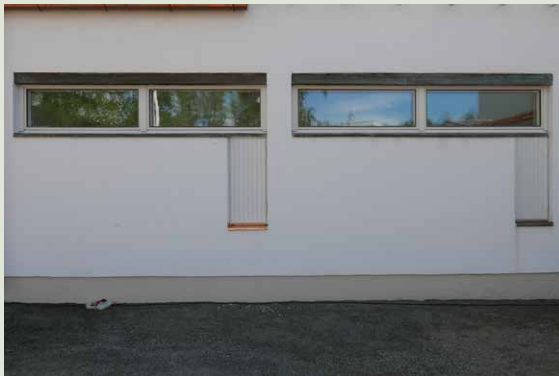
Vanhat vesipellit on suoristettu ja puhdistettu. Toisen tuuletusluukun vaurioitunut pelti on korvattu uudella.

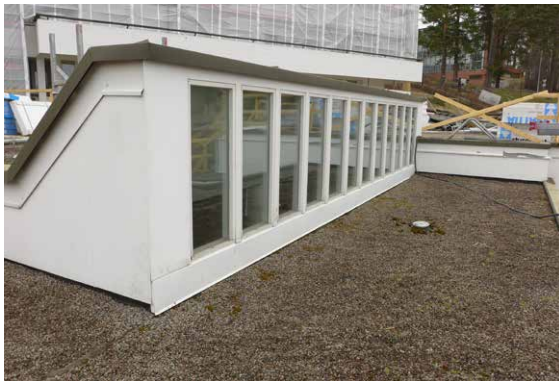
Laajennusosan vesikatolla on kymmenestä kiinteästä ikkunarudusta koostuva klerestorioikkuna aulan sisäänkäynnin yläpuolella. Tutkimuksissa klerestorioikkunan rakenteiden mineraalivillassa todettiin runsasta mikrobivauriota.

Klerestorioikkuna ennen purkutöitä.

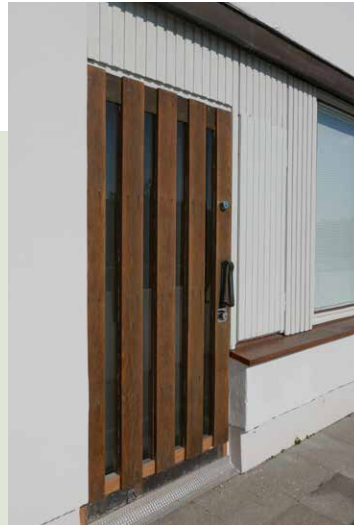
Oven vaurioituneita puuosia oli oven alaosassa uusittava.

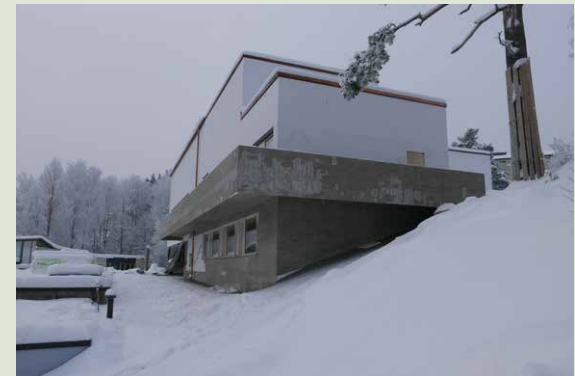
Parvekekaide puhdistettiin vanhoista maaleista ja samalla poistettiin aiemmin tehty paikkakorjaukset.

Betonikaiteen vaurioituneita kohtia korjattiin uudelleen ja korjauskohdissa jäljiteltiin lautamuottipintaa kaiteen ulkopuolella. Tutkimuksia varten otetut betonilieriönäytteiden kohdat paikattiin betonilla. Kaide maalattiin uudelleen silikaattimaalilla.

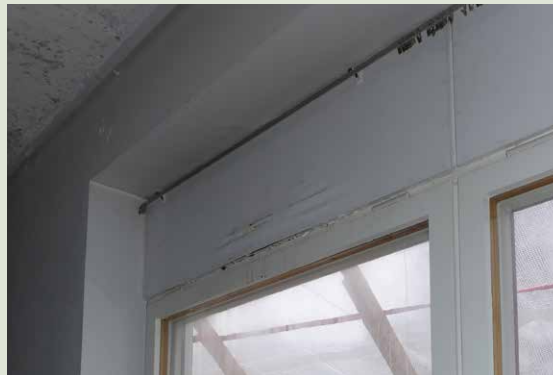
Kimpilevy ikkunan yläpuolella on turvonnut kosteudesta. Myös katossa on nähtävillä kosteusvaurioita.

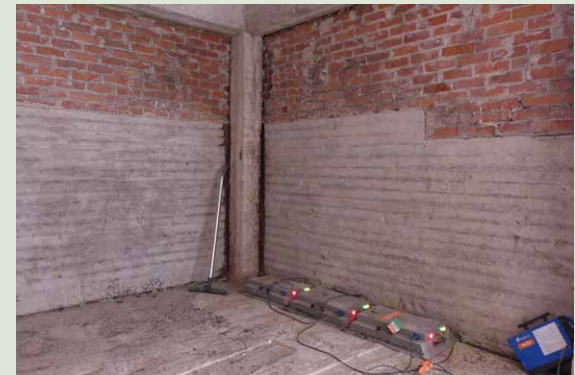
Seinät on purettu ulkomuuraukseen ja betonimuriin asti. Eristeväliä kuivataan tasokuivaimilla.
