**Title:** Wreden pasaasin porttikäytävä : kattomaalausten konservointi ja restaurointi

KONSERVONTIPROJEKTI

# Wreden pasaasin porttikäytävä

KATTOMAALAUSTEN KONSERVOINTI JA RESTAUROINTI

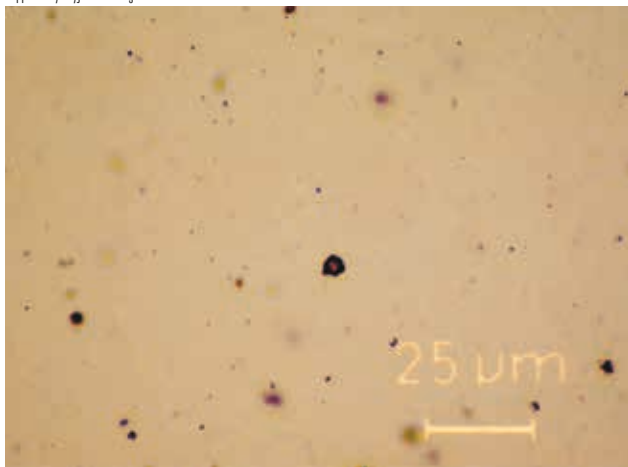
Tummentuneen punaisen näytteen analysointi aloitettiin tarkastelemalla näytettä ensin stereomikroskoopilla. Tällöin havaittiin, että näytteen pinta on selkeästi tummunut ja alta paljastuu kirkas punainen. Tältä alueelta mitattiin röntgenspektrejä röntgenfluoresenssispektrometrillä (EDXRF-spektrometrillä). Käytetty tutkimusmenetelmä on Bruker SI Titan röntgenfluoresenssispektrometri, jonka mitta-alue on halkaisijaltaan noin 3mm. Tämä analyysimenetelmä on täysin ainetta rikkomaton. EDXRF-spektreissä oli havaittavissa selvät elohopean (Hg) röntgenpiikit, joten näyte koostuu pääasiassa sinoopeerista (HgS).

Kuvassa on näkyvässä sinoopeeri-väriaineen partikkeli kuvattuna läpivalossa polarisaatiomikroskoopilla.

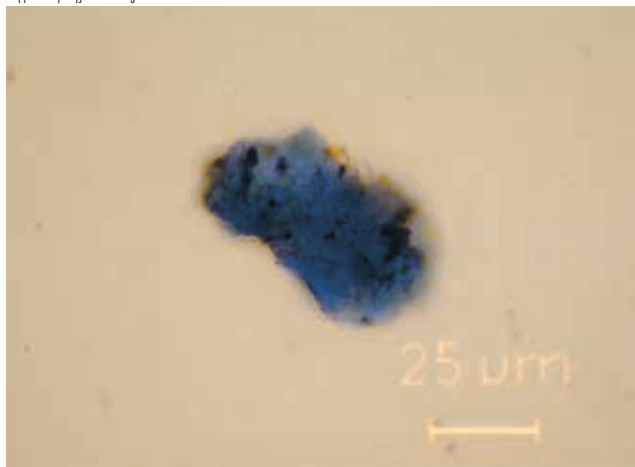
Kuvassa on näkyvässä kobolttisinen-väriaineen partikkeli kuvattuna läpivalossa polarisaatiomikroskoopilla.

muutamia väriainepartikkeleita polarisaatiomikroskopia tutkimusta varten. Tutkimuksissa käytetty laite oli Leica DMRX polarisaatiotutkimusmikroskoopi. Polarisaatiomikroskopia tutkimuksella tunnistettiin väripinnasta sinooperi (Hg) ja kobolttisinen (Co). Keltaisen väriaineen tunnistus vaatisi lisätutkimuksia. EDXRF-spektreissä havaittu lyijy on todennäköisimmin peräisin valkoisesta pohjustekerroksesta.

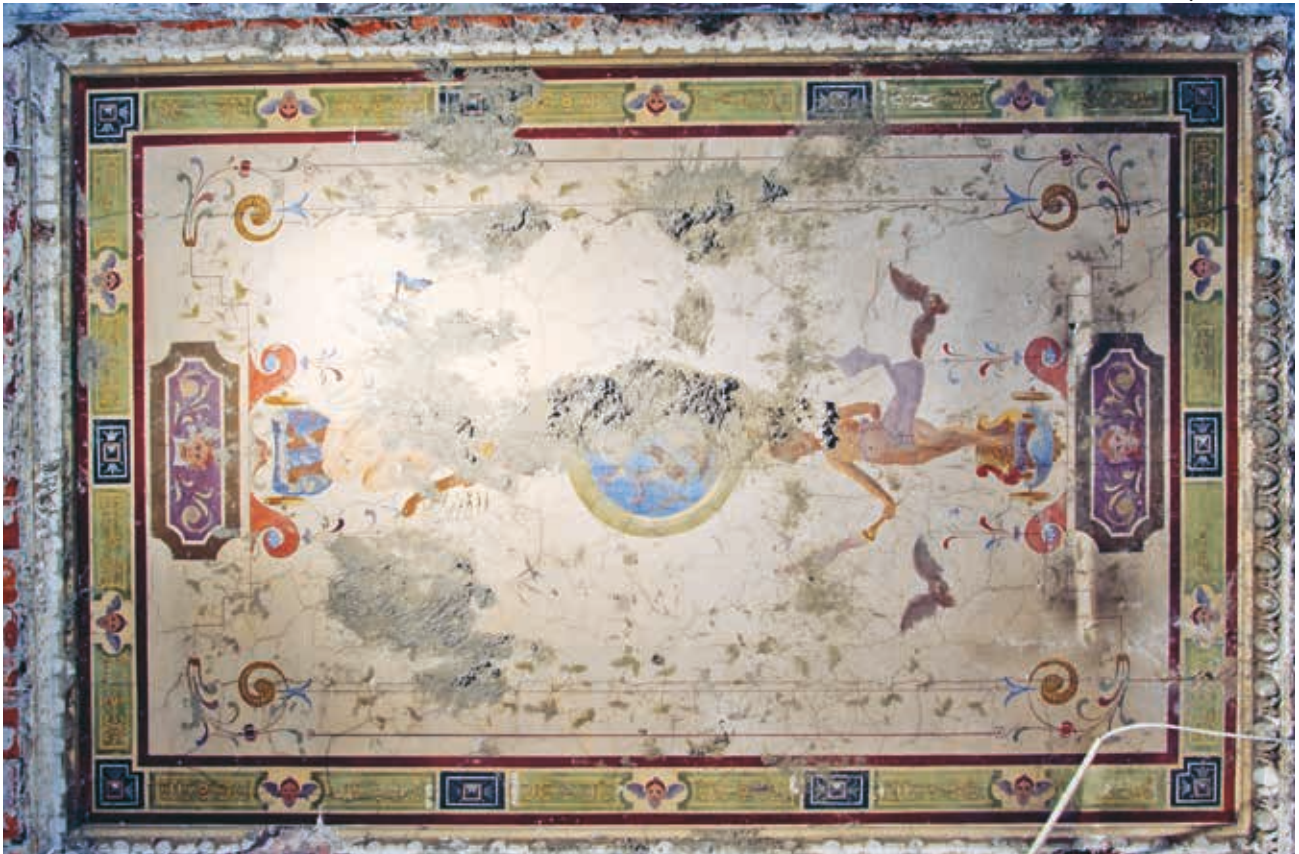
Katon kunnostustyöt aloitettiin vauriokartoituksella, joka paljasti muutamia myöhempien korjausten aiheuttamia rakenteellisia ongelmia. Näistä huolimatta katto vaikutti maalipinnoiltaan erittäin hyväkuntoiselta. Maalauksien kannalta ongelmat painottuivat laajoihin alueisiin sementti- ja betoniroskeita, joiden poistaminen on hyvin ongelmallista. Lisäksi

katossa oli nähtävissä voimakasta lian aiheuttamaa tummumista. Lähempi tarkastelu osoitti, että patinoituneen pintakerroksen alla saattoi kuviosta riippuen olla täysin toinen sävy. Epäilyksin sinoopeerista osoittautui todeksi, kun väriaineanalyysit valmistuivat. Ihmisfiguurien ihonväri osoittautui alun perin olleen huomattavasti vaaleampi. Pinnasta irrotettiin pieniä näytteitä ja ne lähetettiin Kansallisgallerian materiaalitutkimuslaboratorioon tutkittaviksi.

D-kuvakenttä ennen konservointia.

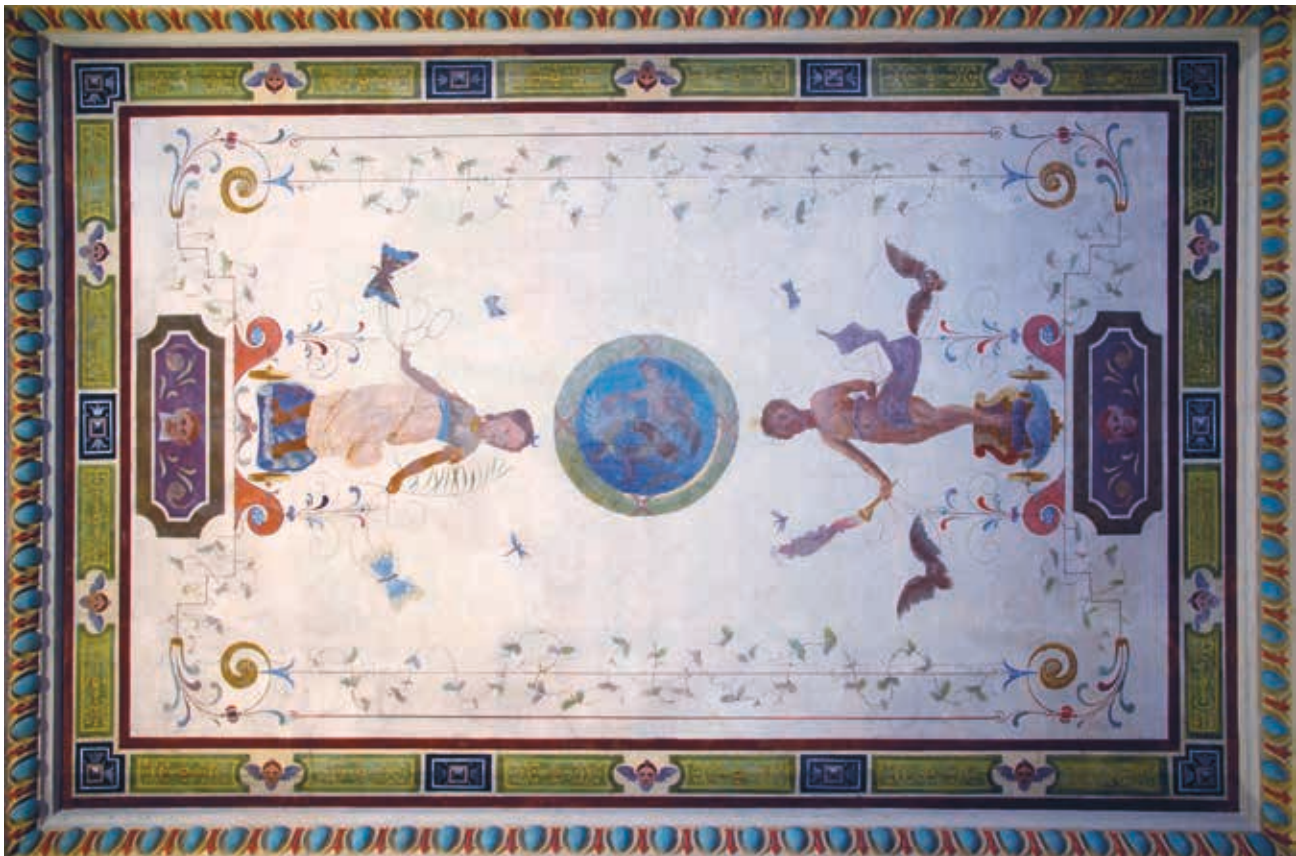
**D-kuvakenttä konservoinnin jälkeen.**

mahdollisia kemiallisia ja mekaanisia poistotapoja, jotka eivät olleet terveydelle haitallisia. Koska sementin alla kuitenkin on vielä hauraampi kalkkilaasti, oli kemiallisen haurastuttamisen kontrollointi lähes mahdotonta, ja se todettiin haitalliseksi pohjalle. Päädyimme hitaaseen, mekaaniseen poistometodiin, jossa sementtiharjanteet kulutettiin asteittain lähelle maalipintaa järeämmillä työkaluilla ja tämän jälkeen siirryttiin hienotyökaluihin, kuten kirurgin veitseen. Onnistuneen sementinpoiston jälkeen kuva-alueiden kaikki puuttuvat koristeet oltiin saatu esiin niin, että ne kyettiin retusoimaan ilman kuvitteellisia täydennyksiä. Sementinpoiston jälkeen pinnat

puhdistettiin osittain kuivapuhdistuksena, osittain märkäpuhdistuksena.

liuoksina. Mattapinnalla ongelmaksi muodostui kiilto, joka alkoi näkyä yli 20 % liuoksen yhteydessä. Lopullinen pinnan kiinnitys tehtiin kahdella eri Plextolin konsentraatiolla, sekä Paraloid B-72:lla. Liimavalinnan pitoa pääsemme referensskohteiden puuttuessa tämän talven aikana seuraamaan.
