JYVÄSKYLÄN KAUPUNGINTALO

PERUSKORJAUS 2010–2013

TYÖMAADOKUMENTOINNIN RAPORTTI

Jyväskylän yliopiston tiedemuseon julkaisuja 25

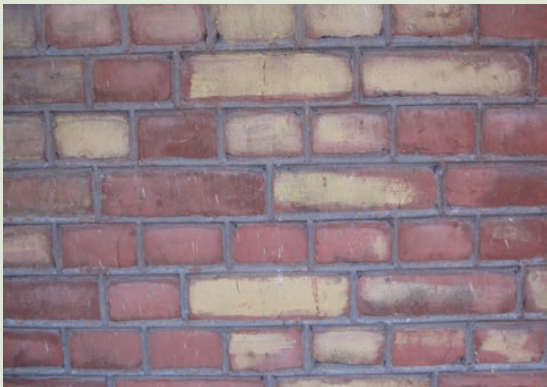
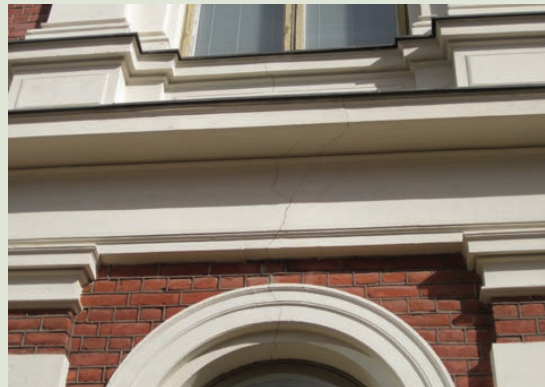
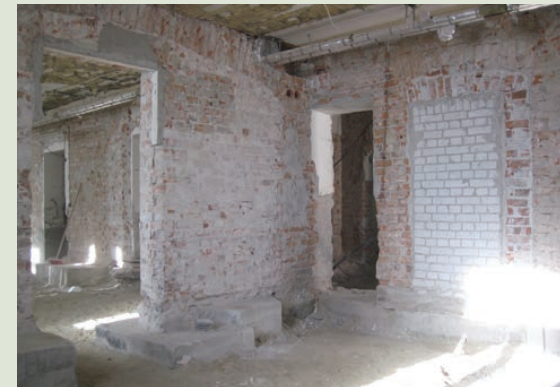
24. Erityisesti pohjakerroksen tiiliseinissä aikojen saatossa tehdyt muutokset näkyvät rappauksien poistamisen jälkeen: aukkoja on pienennetty, muurattu kokonaan umpeen ja puhkottu uusia. Käytetyt tiilet kertovat muutossajankohdista. Kalkkikiiekkatiilillä toteutetut muuraukset ovat uusimmasta päästä.

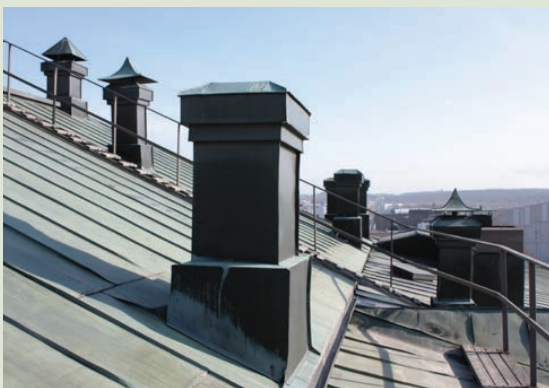
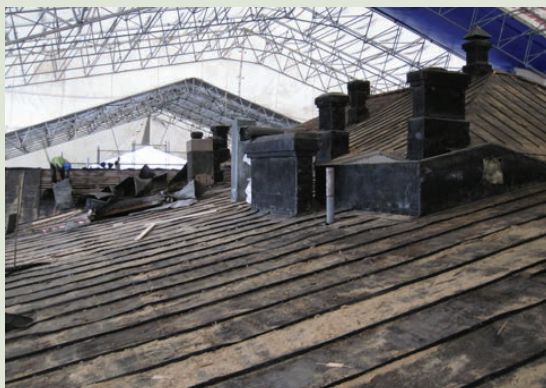
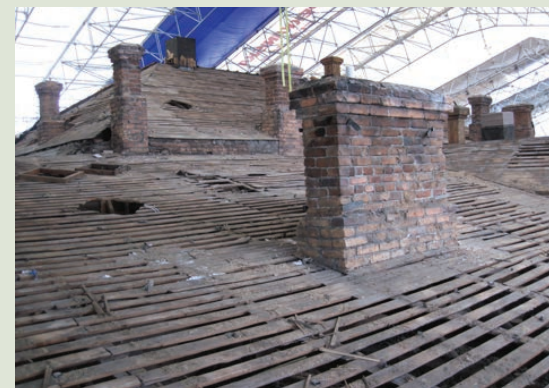
- 67. Vesikatto ennen korjaustöiden aloittamista.
- 68. Kuparikatteen alta paljastunut alkuperäinen peltikate.
- 69. Katteen alapuolinen harvalaudoitus ja tiilipiiput. Muista vesikatteen läpi tulevista rakenteista jäljellä vain aukot laudoituksessa.

ja grafiitin harmaa pintakäsittely. Puisten osien rakenne todettiin hyväksi, sillä laho- vauriot olivat paikallisia ja korjattavissa.

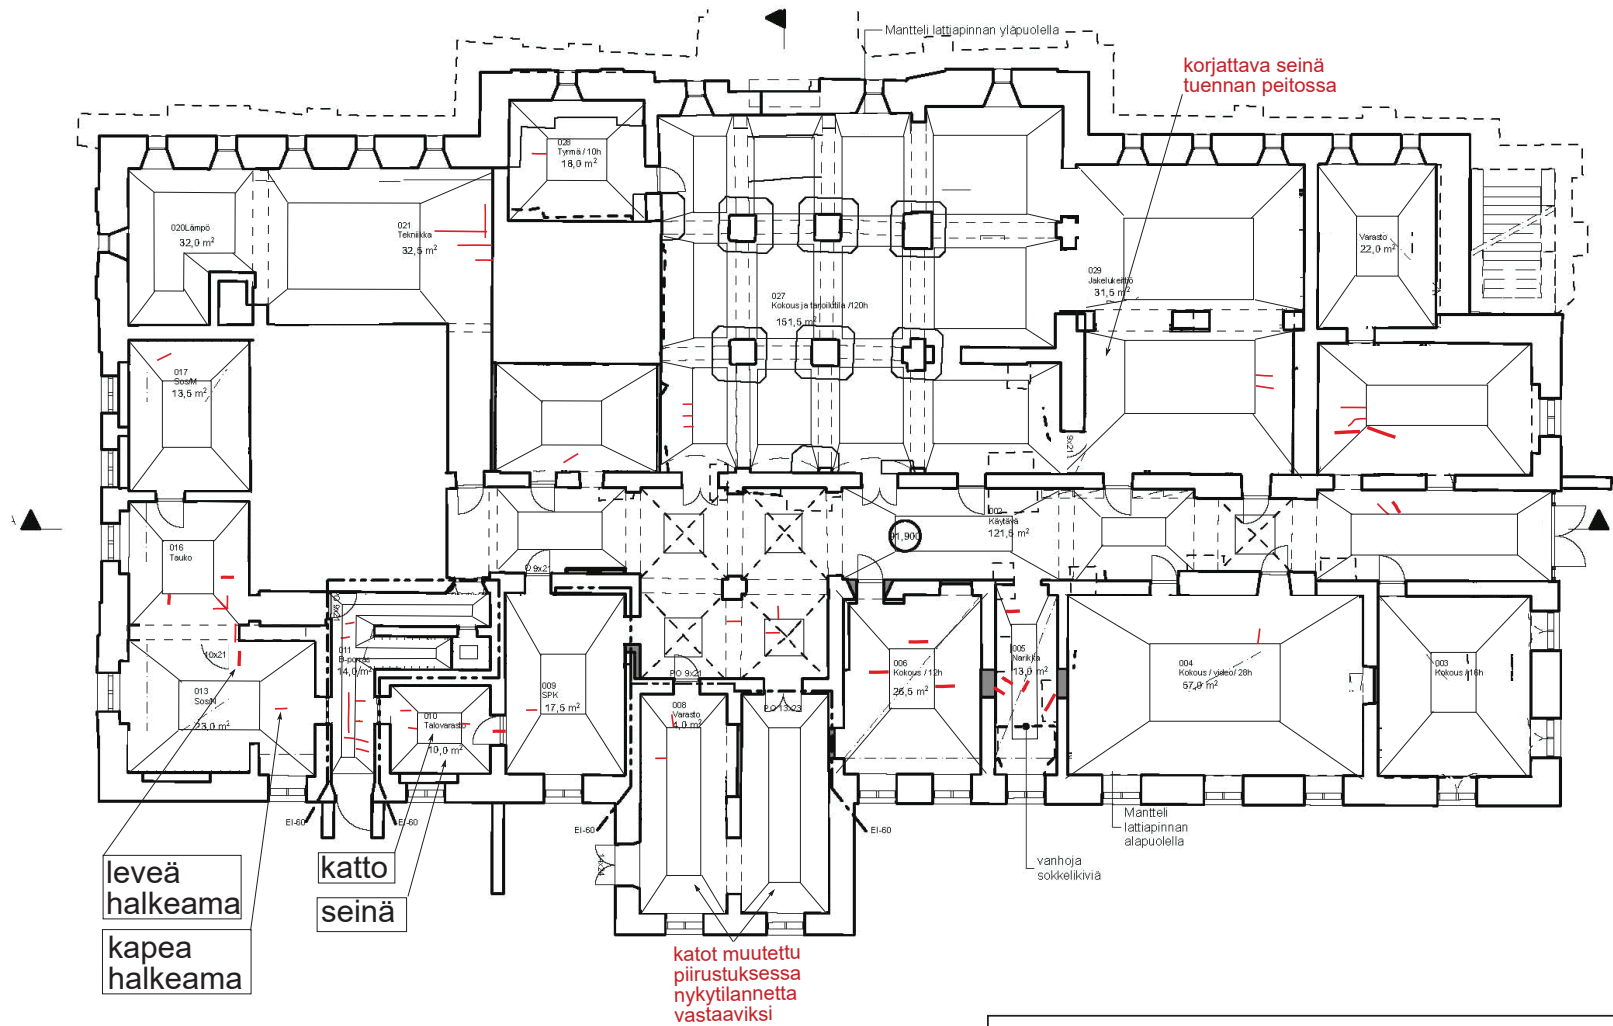
**Jyväskylän kaupungintalo:
halkeamadokumentointi**

Työmaadokumentoija teki rakennuksessa sisätilojen halkeamadokumentoinnin, jossa hän kuvasi rakennuksen halkeamat ja merkitsi pohjakuviin niiden sijainnit. Pohjakuvista käy ilmi, olivatko halkeamat seinä- vai kattopinnassa ja halkeamien kokoluokka. Kartoituksen ja halkeamiin laitettujen teippien avulla seurattiin niiden suurenemista ja lisääntymistä, ja kartoitusta käytettiin apuna korjaustöitä tehtäessä.

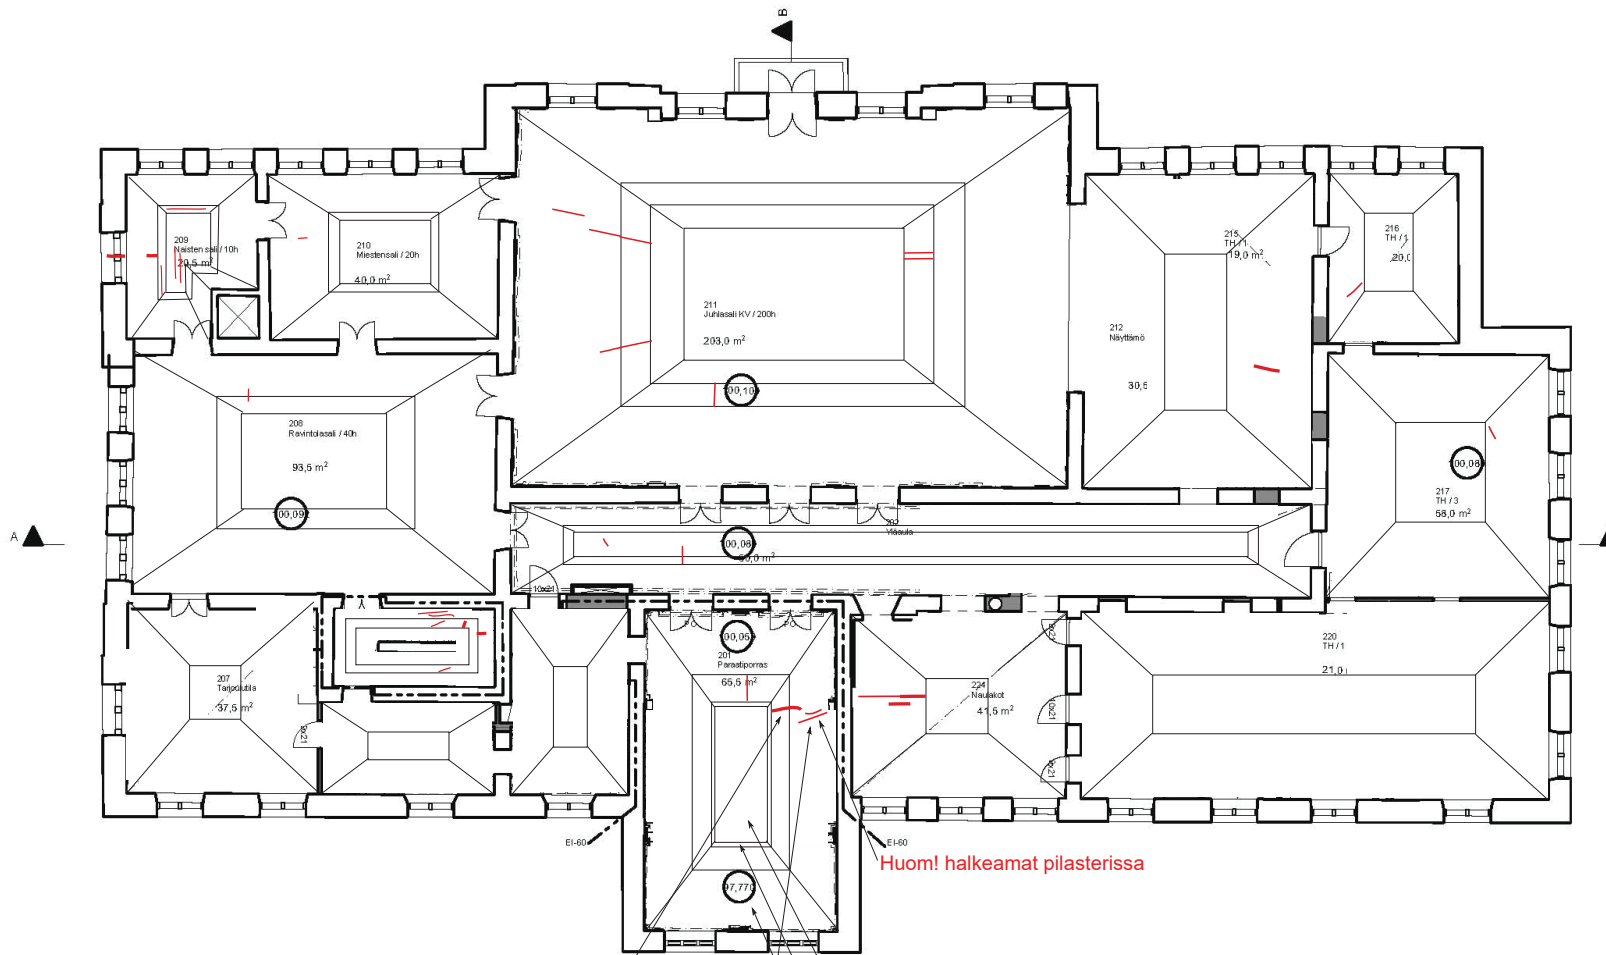
Huom! halkeamat pilasterissa
