# ATHENAEUM

Työmaadokumentoinnin raportti  
PERUSKORJAUS 2017–2018

PERUSKORJAUS 2017–2018

## TYÖMAADOKUMENTOINNIN RAPORTTI

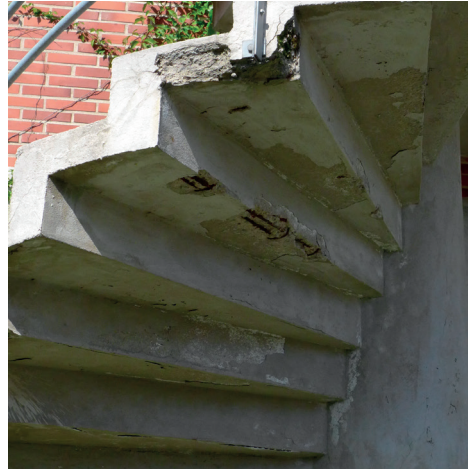
Portaiden askelmissa olevia vaurioita.

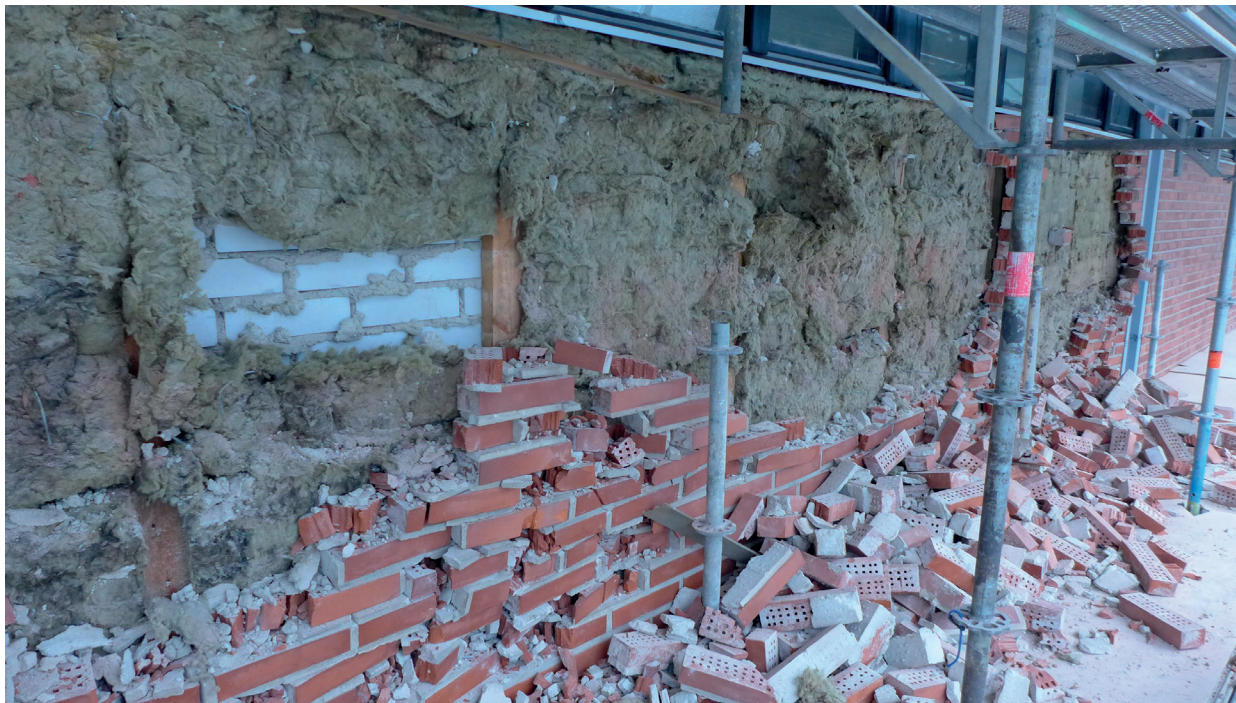
Ulkoseinien purkutyöt ja kaikki vanhat kerrokset näkyvissä: ulkomuuraus, mineraalivilla, ikkunoiden puiset tukirakenteet ja sisäpuolinen muuraus.

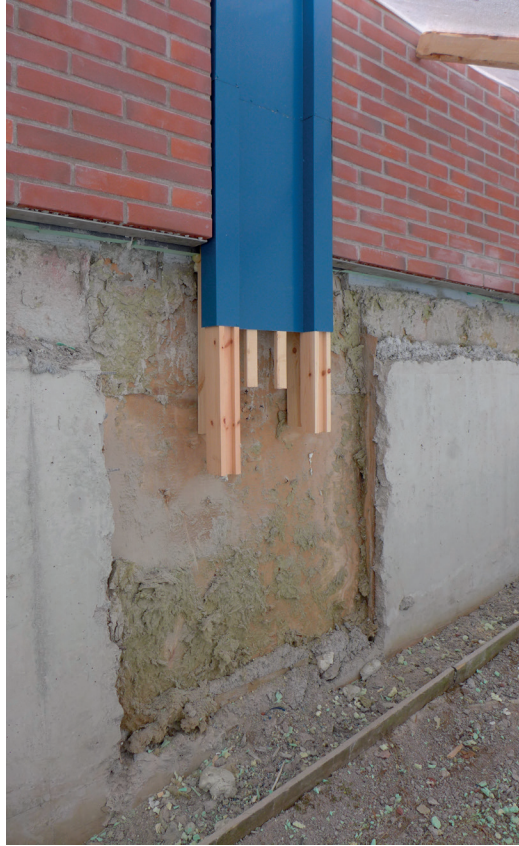
Pilariverhousten alueella oli vanha kovalevy ja villaaeriste.

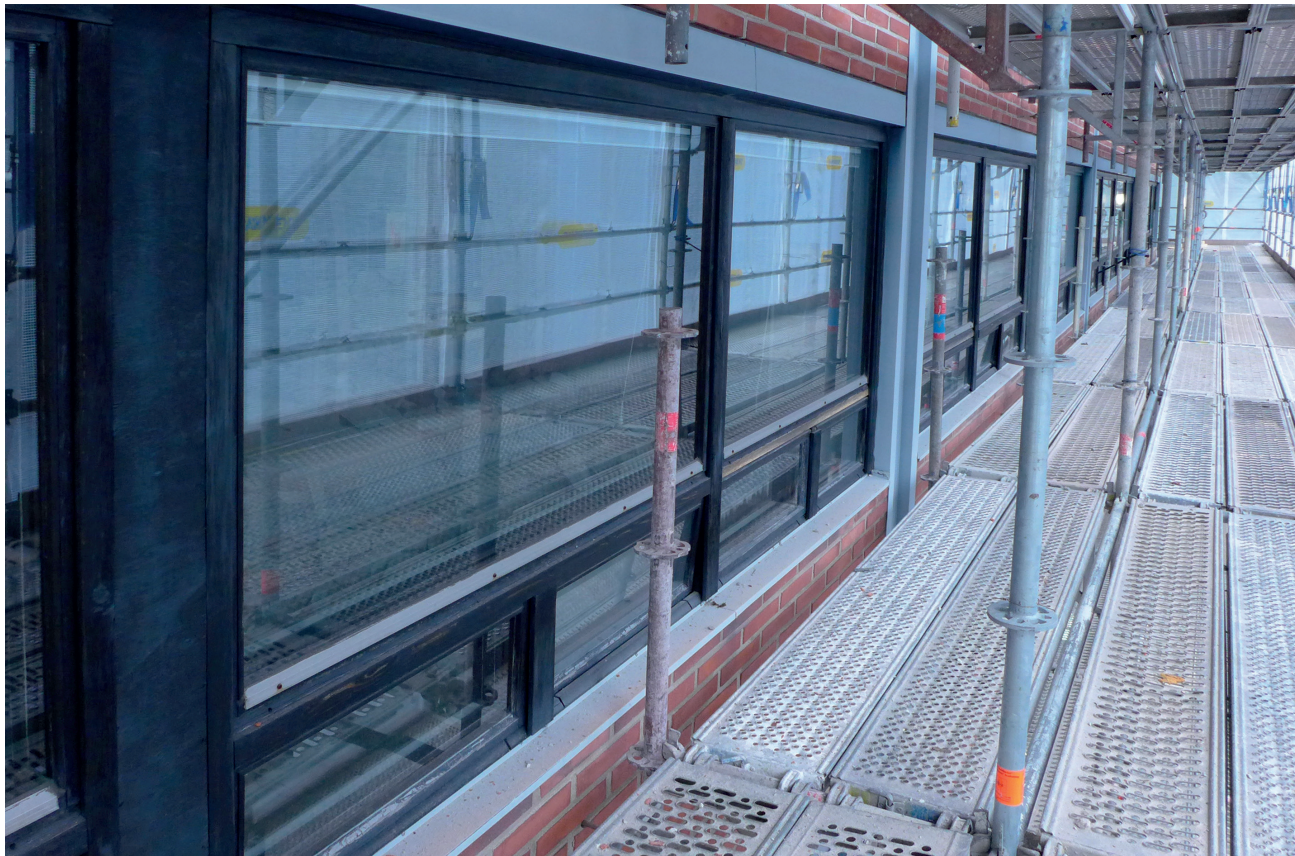
Puiset ulkoikkunat ennen peruskorjauksen alkua. Pintavaurioita lukuun ottamatta ikkunat olivat hyväkuntoiset.

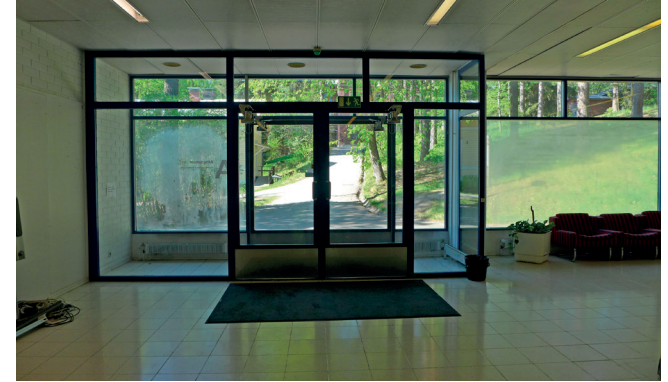
Lounaanpuoleinen sisäänkäynti. Osa ikkunoista on sameita lasielementin vaurioitumisen takia.

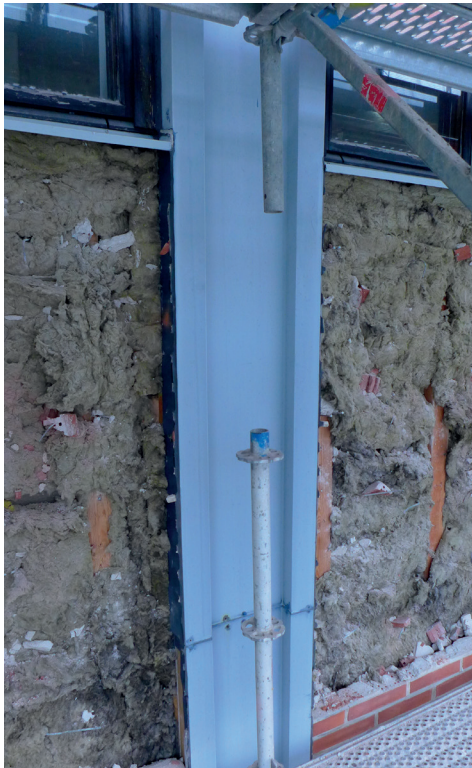
Pilareiden verhoukset ulottuivat sokkelista räystäään yläreunaan asti eli koko julkisivukorkeuden. Vanhat pellitykset oli toteutettu puskusaumoilla päältä päin tehdyllä ruuvauksella. Ikkunoiden vesipelleissä oli puutteellisia kallistuksia ja osa julkisivujen vaurioista oli aiheutunut liian lyhyestä vesipelistä.

Pilarin vanha peltiverhous ja peltien sauman alkuperäinen toteutustapa.

Vesipelleissä havaitut puutteet huomioitiin pellitysten toteutuksessa niin, etteivät ne tulevaisuudessa aiheuttaisi vaurioita.

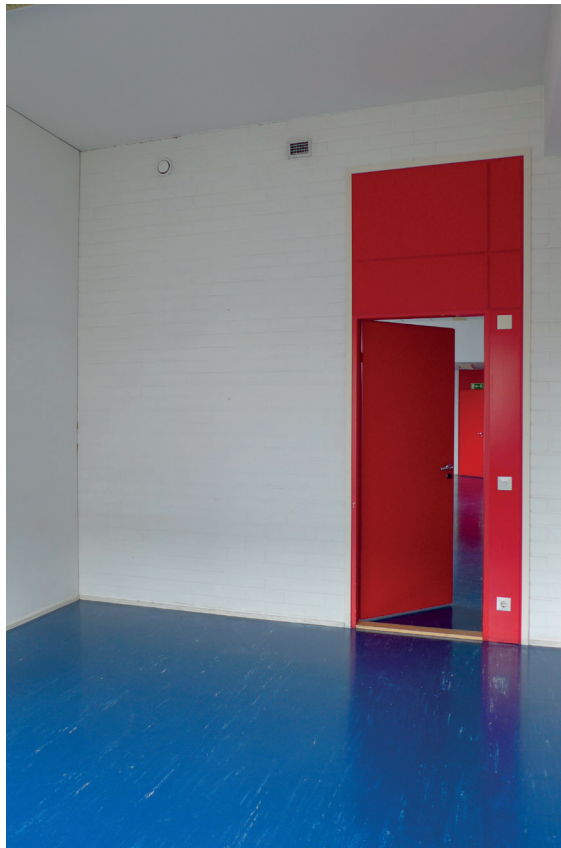
Työhuone, jossa lattiassa on kirkkaan sininen asbestivinyylilaatta.
