**Helsingin Johanneksen kirkon 1879-1891 betoni-  
ornamentiikka ja ornamentiikan dokumentointi-  
menetelmät peruskorjauksen yhteydessä vuonna 1991**

Pro gradu-tutkielma  
Jyväskylän yliopisto  
Taiteen ja kulttuurin  
tutkimuksen laitos  
K1 2001

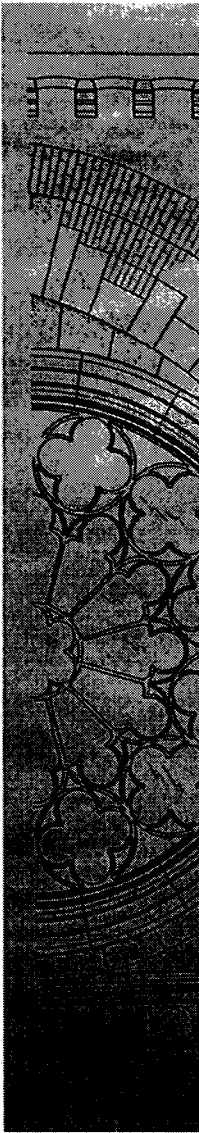
Kuva 18. Päädokumentointi

Suunnittelemamme vyöhyke- ja kenttäjaon mukaan mittasin lopulta kuitenkin kaikki julkisivun päämitat. Niiden pohjalta olisi ollut mahdollista piirtää nykyistä ulkoasua vastaavat fasadin pää- ja muut erityispiirustukset. Tällaisten piirustusten tekemiseen olisi mielestäni tarvittu arkkitehti tai rakennuspiirtäjä avuksi. Tässä vaiheessa kesän kynnyksellä päätimme jättää fasadipiirustukset pois dokumentointisuunnitelmasta. Huomasimme kuitenkin, että jos työskentelen kesällä kokopäiväisesti, aikani riittää tallentamaan ornamenttien ja elementtien lisäksi koristekenttien kokonaisuudet. Koristekenttien lisäksi ehtisin piirtämään tietyt ornamenttityypit erillisinä piirustuksina. Toukokuun lopulla jatkoin siis pää- ja sivuportaalien dokumentoimista. Tallensin niiden tukikaariston ja arkkivolttien profiilit sekä koriste-

päätyjen ornamentit, joista moninlaisimpia olivat ruusustoaukot kehyksineen. Tallensin näiden aiheiden profiilit, kuten aiemmin, vahalla paperille tai piirtämällä aukileikatuista kohdista pahville.

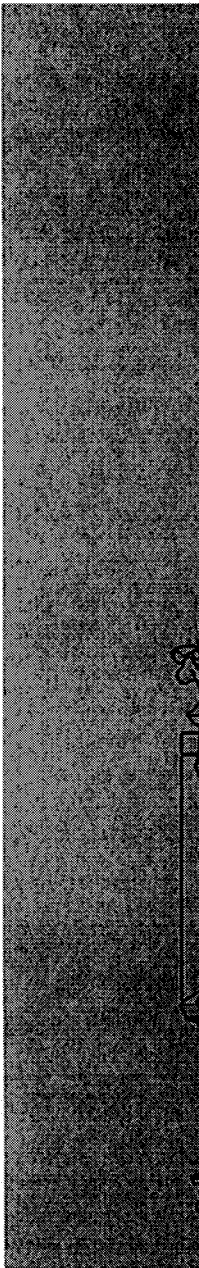
Kuva 32. Pääpiirustus. MH

Pääportaalin sisäänkäynnin aukon päämittojen tallentaminen oli jo vaikeampaa, koska rakennustelineet olivat ikävästi mittaamisen tiellä. Kaariston alapuolisten pylväiden ja niiden

jalustarakenteen mittaamiseksi tarvitsin lisäksi sisäänkäynnin keskiosasta ja siitä sivulle "suorakulman". Tämä oli tarpeen, jotta voisin mitata kaariston, pylväikön ja niiden jalustan kaarien säteet sekä muut tarvittavat päämitat. Mittauksia varten rakensin työnjohtajan kanssa laudasta ja luotilankaa apuna käyttäen "suorakulman" sisäänkäynnin keskiosasta sen sivulle. Pääportaalin pylväiden kapiteelien listamuodon otin talteen vahalla ja mittasin kapiteelien sekä pylväiden varsien elementit. Elementtien saumakohtat tuli merkitä valmiisiin piirustuksiin, jotta voitiin nähdä miten portaalikokonaisuus oli koottu elementeistä. Pääportaalin syvennyksen yläosassa, kuten sivuportaaaleissakin, on tympanon muotoinen sementtirapattu komerokenttä, joka puhdistettiin ja sitten kunnostettiin hiertämällä pintaan kimröökillä, eli hiilituhkalla, värjättyä juotosbetonimassaa ohuelti. Tympanon kentän kohdalla oleva betoninen baldakiini oli hyvin säilynyt suojaisessa paikassaan, joten sille tehtiin vain pintakorjauksia. **Baldakiini oli** kookas, 275 cm korkea. Sen piirtäminen ja mittaaminen oli hidasta, koska se on erittäin runsaasti koristeltu ja jäsennelty täyteen pieniä yksityiskohtia. KUVAT32, 33 Pääportaalin koristeineen jouduin, kuten yllä on käynyt ilmi, piirtämään ja mittaamaan aihe kerrallaan eri vaiheissa kesäkuun aikana korjaustöiden ja entistämisen vuoksi. Siksi pääsin piirtämään aiheita puhtaaksi vasta kun koristekokonaisuudet oli kaikkine mittoineen tallennettu heinäkuun lopulla.

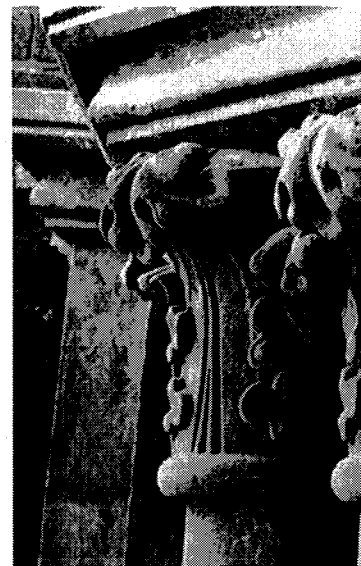
pylväiden kapiteelien ornamentit, olivat muodoiltaan ja mittasuhteiltaan hyvin samanlaisia. KUVAT38,39 Oskarin kirkossa kivimateriaalin massa ja luonne ovat kuitenkin mielestäni korostetusti esillä ja ornamentit vaatimattomia, siroja ja kooltaan pienen tuntuisia kiviportaalin kokonaisuutuoon ja massaan nähden. Kivimateriaalin ja sen ominaisuuksien korostaminen kuului 1900-luvun vaihteen luonnonkiviarkkitehtuuriin. Malmströmin mukaan Gustaf Hermanssonin suunnitteleman Oskarin kirkon ornamenttiikka on kirkon keskilaivassa varhaista keskiaikaa muotokieleltään, ja kirkko kuuluu viimeisimpinä 1880-luvun kirkkoarkkitehtuuri suuntauksien ja Zettervallin ohjeiston *Allmänna Anvisningar* mukaan suunniteltuihin kirkkoihin.<sup>149</sup> Myös Oskarin kirkon ulkoasun ornamenttiikan esikuvat ja mallit ovat mielestäni varhaista keskiaikaa mukailevia. Ornamenttiikan yhtäläisyydet kirkoissa viittaavat jälleen siihen, että koristeiden suunnittelussa käytettiin tunnettuja mallikirjoja, erilaisia käsikirjoja sekä ohjeistoja kuvineen, ja tämä oli hyväksytty käytäntö - suunnittelun apuväline. Sama muotokieli ja tyyli sovellettiin sekä eri kivimateriaaleista, että kipsistä ja betonista valmistettuihin koristeisiin. Tämä vaatii osin mallikirjoja, jotta muotokieli toistuisi niin samanlaisena kuten yllä mainituissa kahden vuosikymmenen aikana rakennetuissa kirkoissa.

Kuva 38. Helsingin Johanneksenkirkon kapiteeli. MH 1991.

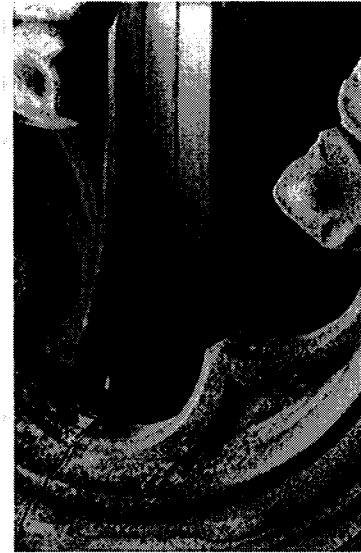
Kuva 42. Pääportaalin vimbergin ruususto, jossa aukon sisäosan lehtiornamenttien esikuvaksi voi tunnistaa viiniköynnöksen lehdet. KUVA42 Portaalien kuten muidenkin kapiteelien kukka- ja lehtiornamentit ovat niinkään kärjistään kerälle kiertyneitä ja taipuvat ulospäin. Niiden muoto ja tyyli on lähes suoraan ajan tyylioppien varhaisgotiikan esimerkkien mukaan suunniteltuja, esim. Amiensin ja Reimsin katedraalien kapiteelien kaltaisia. Tyyliiltään Johanneksen kirkon ornamentit ovat mielestäni lähinnä varhaisgotiikan esikuvien mukaisia, mutta malleistaan vielä pelkistyneempiä, selkeämpiä ja raskaampia muotokieleltään. Tämä ei ole mielestäni niiden huonouden merkki, eikä se osoita, että arkkitehti tai mallin veistäjät eivät olisi osanneet kopioida ornamentteja tarkasti esikuvien mukaisiksi. Johanneksen kirkon varhaisgotiikan muodoista peräisin oleva ornamenttiikka on sensijaan sovitettu kirkon kokonaismuodon ja rakennusosien sommittelun kanssa yhteneväiseksi. Kirkon rakennusosien ja massan raskaus sekä pelkistyneisyys toistuvat niin ornamenttiikan sijoittelussa kuin muodoissakin. Ornamentit ovat näin arkkitehtoniseen muotoon sidottuja, eivätkä irrallisia koriste-elementtejä.

Johanneksen kirkon listoissa ja kaaristoissa nousevat, sekä ristikukissa ulkonevat, kukkanuput ovat pyöreitä ja selkeitä muodoiltaan. Nuput ja lehdet ovat pallomaisesti kiertyneet rullalle tai sisäänpäin eikä niiden kärkiä näy. Näiden ornamenttien kuten kaikkien kärki- ja päätykoristeiden muotokieli on raskasta ja selkeää, ikäänkuin massiivisempia kuin luonnosta lähtöisin olevat mallit. Ornamenttien kukka- tai kasviaiheista ei voi tunnistaa tiettyä kasvilajia. Poikkeuksen tekee pääportaalin vimbergin ruususto, jossa aukon sisäosan lehtiornamenttien esikuvaksi voi tunnistaa viiniköynnöksen lehdet. KUVA42 Portaalien kuten muidenkin kapiteelien kukka- ja lehtiornamentit ovat niinkään kärjistään kerälle kiertyneitä ja taipuvat ulospäin. Niiden muoto ja tyyli on lähes suoraan ajan tyylioppien varhaisgotiikan esimerkkien mukaan suunniteltuja, esim. Amiensin ja Reimsin katedraalien kapiteelien kaltaisia. Tyyliiltään Johanneksen kirkon ornamentit ovat mielestäni lähinnä varhaisgotiikan esikuvien mukaisia, mutta malleistaan vielä pelkistyneempiä, selkeämpiä ja raskaampia muotokieleltään. Tämä ei ole mielestäni niiden huonouden merkki, eikä se osoita, että arkkitehti tai mallin veistäjät eivät olisi osanneet kopioida ornamentteja tarkasti esikuvien mukaisiksi. Johanneksen kirkon varhaisgotiikan muodoista peräisin oleva ornamenttiikka on sensijaan sovitettu kirkon kokonaismuodon ja rakennusosien sommittelun kanssa yhteneväiseksi. Kirkon rakennusosien ja massan raskaus sekä pelkistyneisyys toistuvat niin ornamenttiikan sijoittelussa kuin muodoissakin. Ornamentit ovat näin arkkitehtoniseen muotoon sidottuja, eivätkä irrallisia koriste-elementtejä.

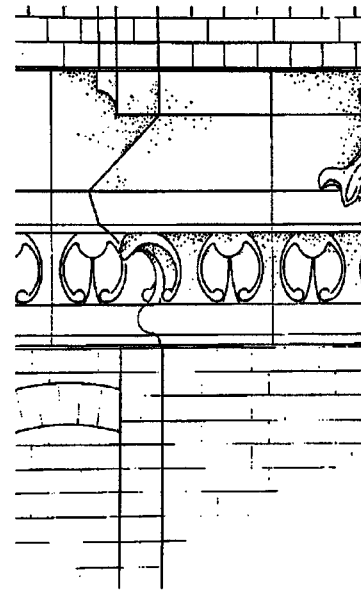
Kuva 45. Päätytornin s  
rustus. MH 1992.

Päätytorneja ja pääfasadin keskiosaa jakamaan on sijoitettu **galleriakaide** ja sen alaosan simssi. Tämän listan profiili ulkonee seinäpinnasta näyttävästi ja sitä korostaa listan alapuolelle nauhamaisesti sijoitetut konsolit. Listan kateosa on kulman 30° mukainen. Alempana kirkon runkokuoneen kattolinjaa kiertävä simssi erottaa pääjulkisivun puolella portaalit omaksi kentäkseen keskiosan ruusuikkunasta. Simssi on kulman 30° mukainen ja sen syväreliefiseen kouruosaan on sommiteltu nauhaornamentti. Ornamentin aihe on todennäköisesti lehtimuodosta tyylitelty ja pelkistetty. Tämä kattolinjaa rajaava simssi sekä galleriakaiteen simssi jakavat pääjulkisivun kolmeen osaan: portaalit, ruusuikkuna ja kolmiopääty päätytorneineen.

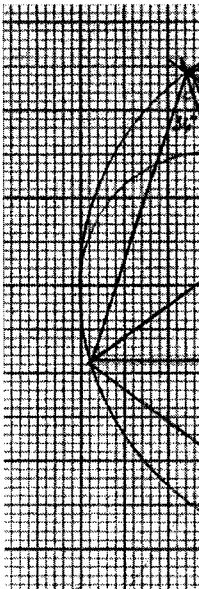
Vimbergien otsikkokoristeet ovat pääfasadissa runsaimmat muodoiltaan. Pääportaalin otsikossa on lävistettynä **viisilehtinen**, jonka kaarikehyksen, aukot ja lehtiornamentit piirsin ympyrän sekä säännöllisen viisikulmion avulla. KUVAT50a,b Kaarikehyksen profiili on syvä ja muodoiltaan runsas. Kaarikehyksessä on lisäksi pieniä kukannappuja muistuttavia pallomaisia ornamentteja. Koriste on koottu saumakohtien mukaan viidestä elementistä. Aiheen konstruoimiseksi piirsin ensin koristeen päämittojen mukaisen ympyrän, mittakaavassa 1:10, ja sen jälkeen säännöllisen viisikulmion ympyrän sisään kaarikehyksen mittojen mukaan. Kaarikehyksen lehtiornamentit, nuput ja aukot oli helpointa sijoittaa viisikulmion avulla piirretyn pentagramman mukaan. Näin ollen lehdet sijaitsevat,

Kuva 50a. Viisilehtinen  
Piirustus MH

Kuva 50b. Viisilehtinen  
Piirustus MH

pentagramman apuviivastolla, kultaisen leikkauksen mukaan sommiteltuna. Tämä ei ole ornamentin muodonannossa ollut mikään itsetarkoitus, vaan symmetrian ja tiettyjen geometristen muotojen kautta tuleva suhteisuus viisilehtistä piirrettäessä. Kultaisen leikkauksen suhde ei ole mikään murtoluku, joten sen avulla kuviosta ei löydy luonnollisia lukuja. Pentagramman sivut ja lävistäjät ovat yhteismitattomia ja osin näistä yllämainituista syistä sen muotoon on liitetty mystisiä ja yliluonnollisia uskomuksia. Kultaisen leikkauksen mukainen suhteisuus ei ole ollut muodonannon lähtökohta, vaan tulosta geometrian käytöstä myös muissa Johanneksen kirkon koristekentissä ja seinäpintojen sekä rakennusosien sommittelussa.

htinen ja sen geometrinen apuviivasto. Piirustukset MH 1991.

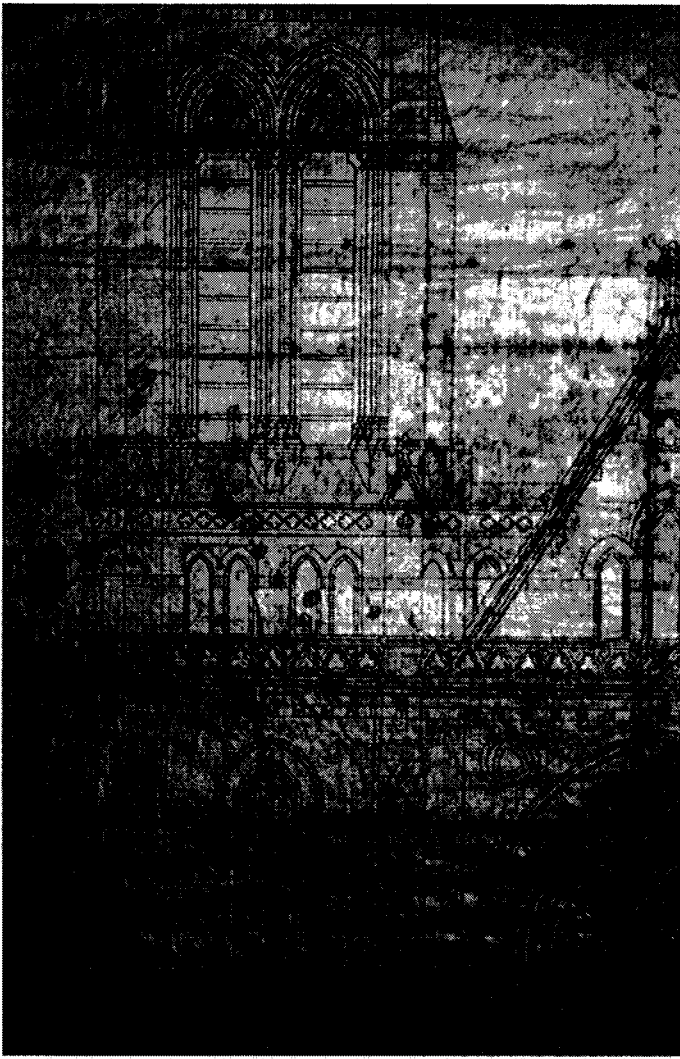
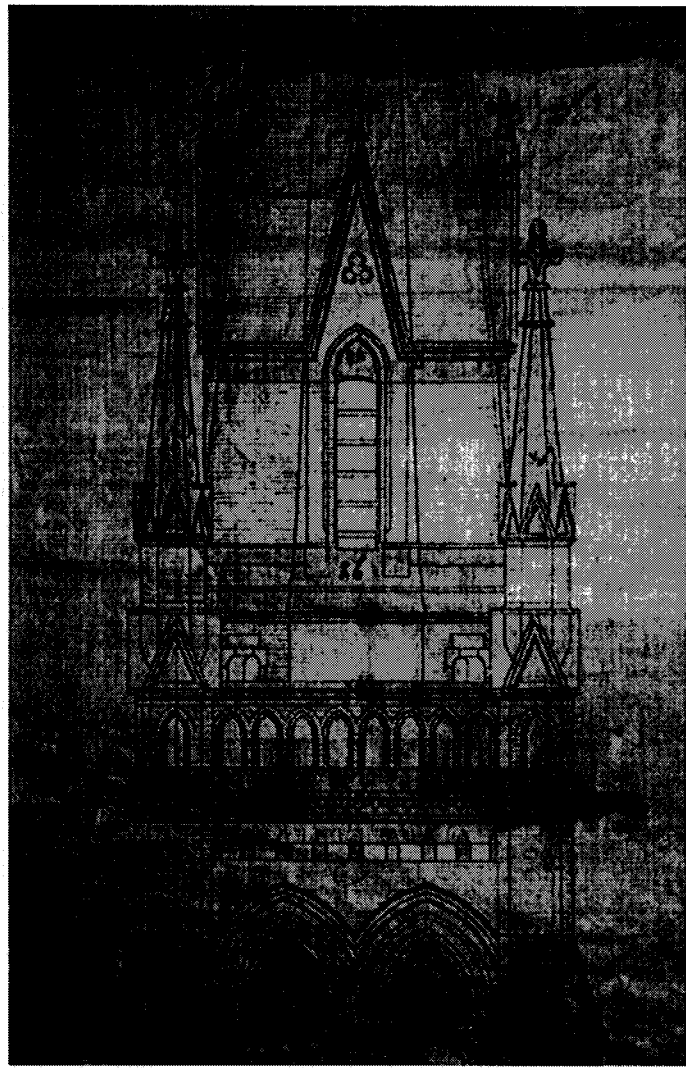
Kuva 58 a,b. Pääfasadipiirustus Pl 79 A, A. E. Melander 1888. Rajaukset a,b, diakuvat MH 1992.

Kuva 58 c,d. Pääfasadiirustus Pl 79 A, A. E. Melander 1888. Rajaukset c,d, diakuvat MH 1992.

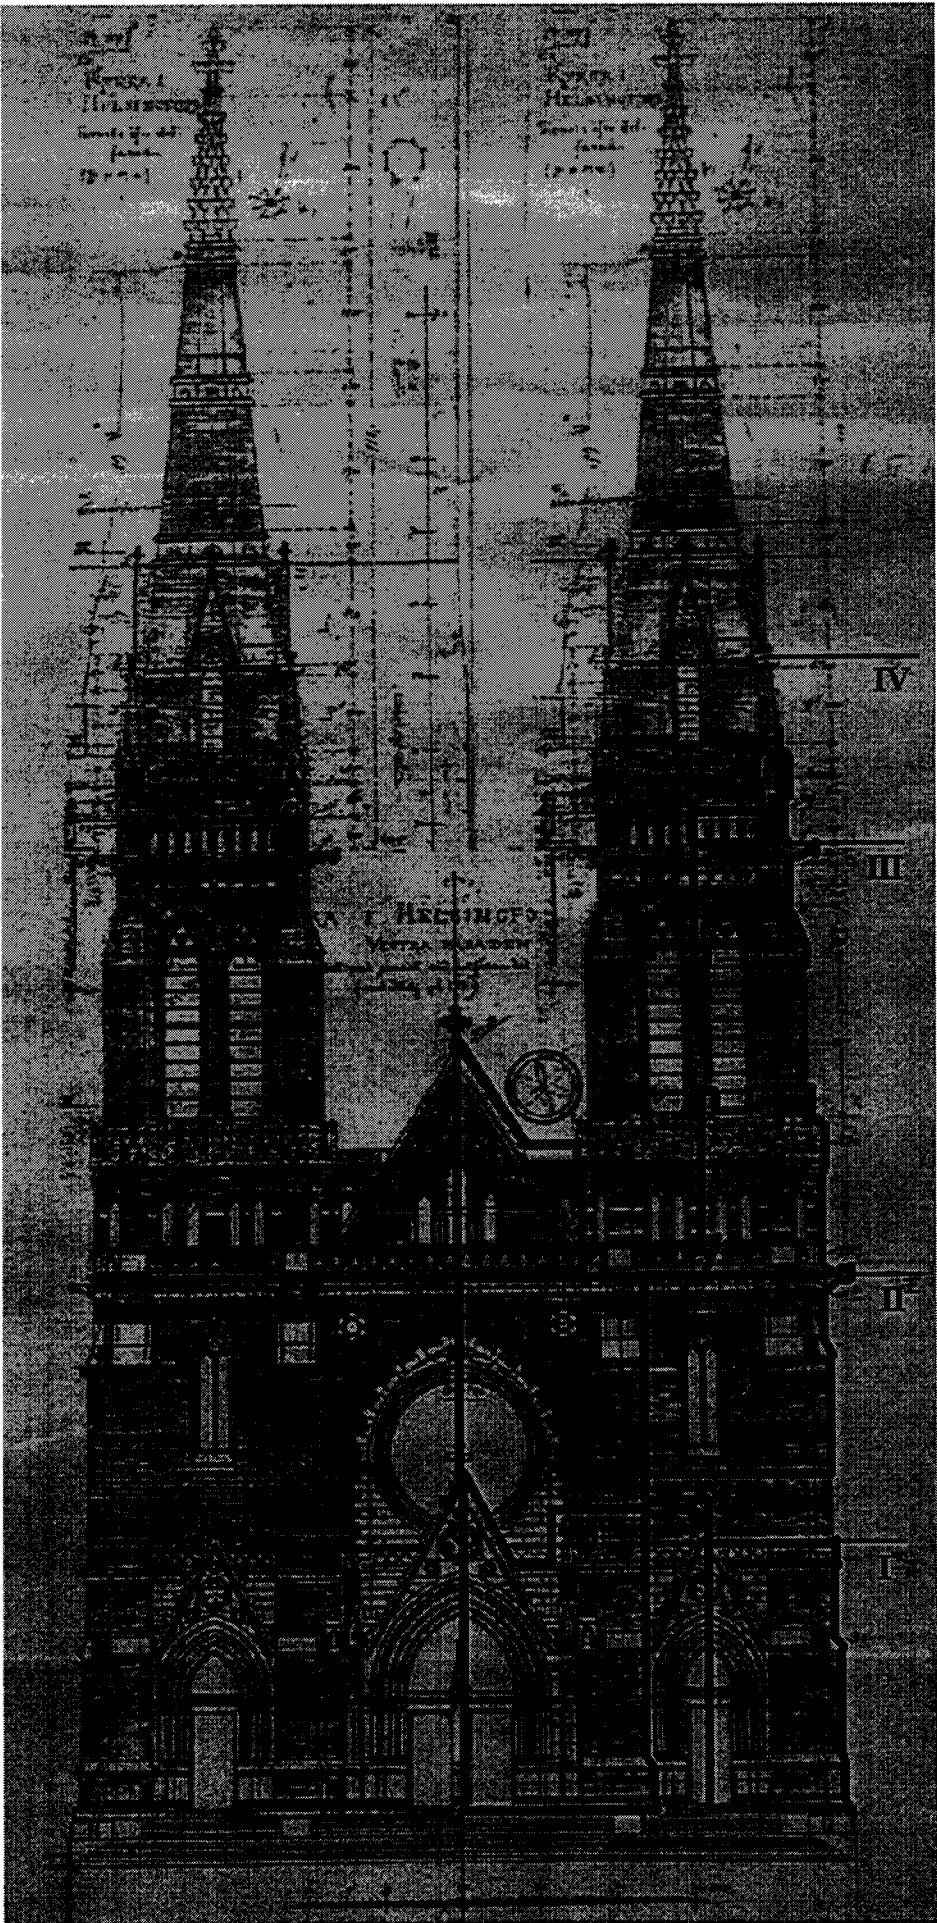
LIIITE 3: Vyöhyke- ja kenttäjako Johannuksen kirkon pääfasadista
