KANSANOMAISTA RAKENNUSTAIDETTA POHJANMAALLA
- Representaationa Väinöntalon rakennuskanta

Mikko Paalanen
Maisterintutkielma
Musiikin, taiteen ja kulttuurin
tutkimuksen laitos
Jyväskylän yliopisto
Kevät 2018

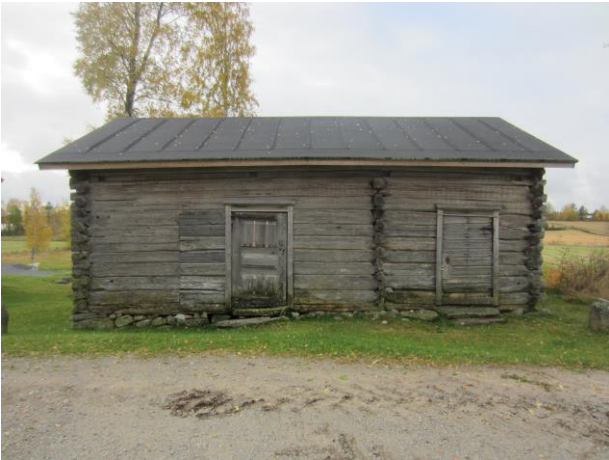
Kuva 1 Savutupa koillisesta

tuvan alla oli, kuljettiin sinne lattialuukusta. Jos kellareita oli porstuan tai kamareiden alla, kuljettiin niihin ulkokautta. (Räsänen, 1990, 432–433.) Savutuvan perustat ovat mahtipontiset, mutta niiden rakentamista ei ole ohjannut samanlainen käytännön kokemus tai osaaminen kuin vanhoissa kansanrakennuksissa. Rakennuksilta ei vaadittu lämmönpitävyyttä. Ryömintätila ei ole kasvanut korkeaksi multapenkkien rakentamisen myötä, vaan rakennuspaikan korkeuserojen vuoksi. Holvaamattomana sitä ei voida pitää kellarina, vaikka ulkoasu siihen ehkä viittäisikin. Toisaalta perustukset ovat varsin hyvät, sillä maaperän kosteus ei rasita rakennusta. Samankaltaisia perustuksia tavataan myös alueen muissa museorakennuksissa. (Paalanen, 2017.)

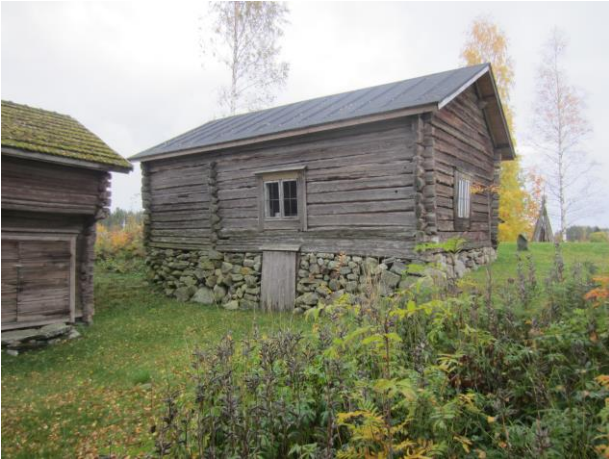
Kuva 2 Savutupa etelästä

Savutuvan perustat ovat myöhäissyntyiset niin kuin koko museo. Pienistä kivenmurikoista koostuva jalka on malliltaan viehättävä, mutta poikkeaa tavanomaisista. (Paalanen, 2017.)

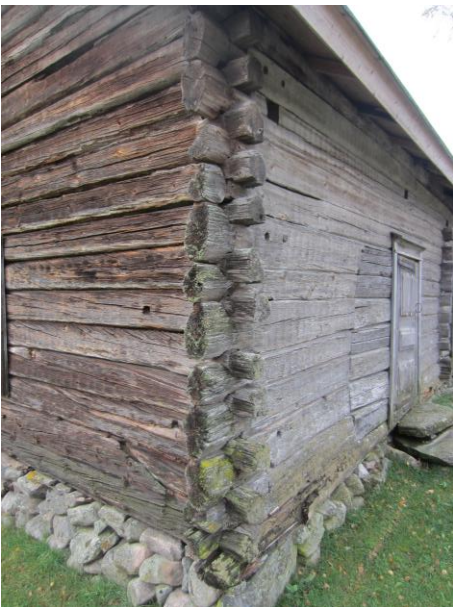
Kuva 3 Savutuvan itänurkka

Savutuvan hirret ulkonevat kuusikulmaisina rakennuksen risteävistä seinäosista. (Paalanen, 2017.) Teppo Korhosen mukaan kuusikulmaisia salvostyypppejä on kaksi, joista varhaisempi on kuusikulmainen olkasalvos. Kehittyneempi variaatio samaisesta on sulkanurkka, joka eroaa aiemmasta salvospohjassa olevalla hampaalla. Tämä rakenne saavutti 1500-luvulta alkaen suuren suosion Länsi-Suomessa, Keski-Suomessa ja osin myös Pohjanmaalla. Satakunnassa siitä kehittyi ehkä paikallisesti ominaislaatuinen, sillä siellä se säilyi edelleen 1800-luvulle saakka. (Korhonen,

Vaikka tämän rakennuksen salvokset ovat kirveellä veistettyjä, ovat hirsien päät suoria. Tuona aikana on siten ollut käytössä hirsien lyhentämiseen soveltuva saha. Savutuvan salvokset ovat hammastettuja, joten Teppo Korhosen määritelmän mukaisesti ne ovat sulkanurkkia. (Paalanen, 2017.) Vuorela tuntee tämän nurkkamuodon hammasnurkkana, ja tätä tyyppiä hän pitää luonteenomaisena Etelä-Pohjanmaalla vielä 1700-luvun rakennuksissa. Hammasnurkkaa käytettiin erityisesti lämpimiksi tarkoitetuissa asuinrakennuksissa, mutta myös muissa huolellisesti tehdyissä rakennuksissa kuten aitoissa.

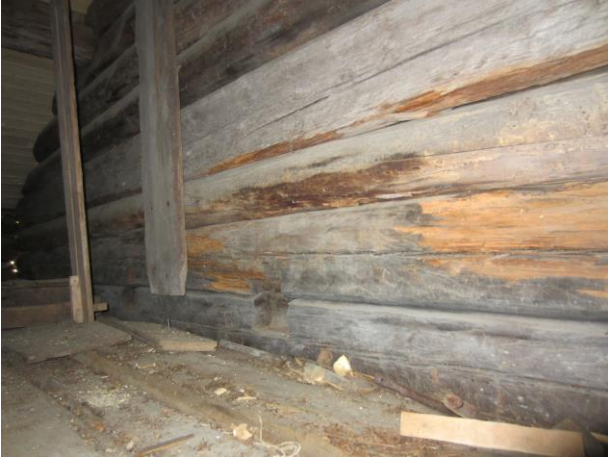
Kuva 5 Savutuvan pyöreitä ullakon seinähirsiä

Jos palaamme tutkimuksessani hiukan taaksepäin, muistetaan, että Vuorelan mainitsema Märjenjärven savutupa oli rakenteeltaan pyöröhirsinen. Nyt nähtävä savutupa taas on veistetyistä hirsistä rakennettu. Tuonnempana työssäni huomataan, että samassa rakennuksessa voi olla niin pyöreä- kuin pelkkahirsisiä seinärakenteita. Voihan olla niinkin, että rakennuksen seinien hirret ovat saaneet suoraksi veistetyt pinnat vasta myöhemmin. (Paalanen, 2017.) Kaikki hirsirakennukset olivat alkujaan pyöröhirsisiä, mutta keskiajalta lähtien alettiin hirsiiä veistää suoriksi. Karjalassa pyöreähirsisyydestä muodostui tunnusleimallinen piirre. (Korhonen, 1988, 25.) Jos pyöreähirsisyyttä on pidettävä karjalaiselle puurakentamisen taidolle ominaisena, vaikuttivat pohjalaiset pelkkahirsisistä rakennuksista. Piiluumisesta tuli pohjalaisten kirvesmiesten keskuudessa varsinainen taidon mitta. Piilutun hirsiseinän ylhäältä alas ulottuva aaltoileva pinta oli peräisin herraskartanoista, joissa sitä tavattiin jo ennen 1700-lukua. (Vuorela, 1949, 204–205.) Alkujaan vain seinien sisäosia veistettiin suoriksi; näin oli 1600-luvulla. Seuraavalla vuosisadalla menettely saavutti niin suuren suosion, että tätä kiviseinää muistuttavaa pintaa jäljiteltiin myös aittarakennuksissa. (Korhonen, 1988, 24–25.) Toisaalta hirsien suoriksiveistämällä oli myös siisteyteen liittyvä funktio, sillä verrattain yleisesti myös Karjalan savutupien sisäseinät oli sisäosiltaan veistetty. Veistojälki ylsi vain savurajaan saakka eli pintaan, jota yleisemmin puhdistettiin. (Sirelius, 1989, 192.) Savutuvan rakennusajankohta asettuu siis aikaan, jolloin pyöreähirsisyys oli vasta syrjäytymässä. Rakennus on saattanut aluksi olla pyöröhirsinen, ja tätä teoriaa puoltavat myös jotkut ullakon pyöreät seinähirret. Ovatko nyt nähtävän rakennuksen hirret olleet aluksi vain sisäpuolelta veistettyjä, ja silloinkin vain asuinkerroksen korkeudella? Tämä saattaa olla syy siihen, miksi ullakon hirsiiä ei ole katsottu tarpeelliseksi veistää suoriksi. Museossa esiintyvät rakennukset ovat miltei järjestään pelkkahirsisiä. Niiden osalta voidaan ehkä väittää, että pyöröhirsisyys on väistynyt alueelta jo varhain. (Paalanen, 2017.)

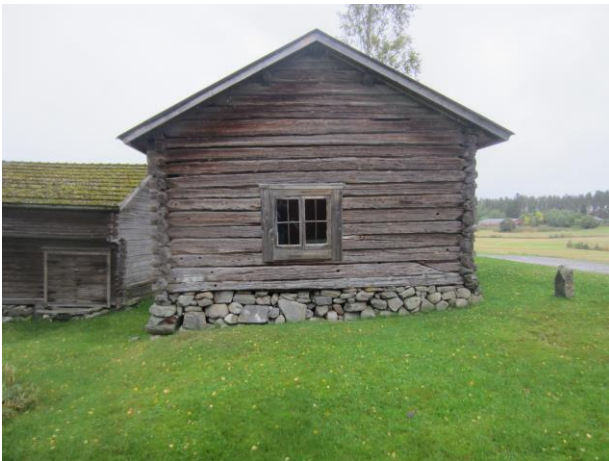
Kuva 6 Savutuvan kaakkoisseinä

Ainakin teoriassa saattoivat savutuvat olla jo 1500-luvulla lyijyputteisilla lasi-ikkunoilla varustettuja. Käytännössä tällaiset ikkunat olivat harvinaisia vielä 1600-luvulla niin maan itä- kuin länsiosissakin, vaikka ruotsalaisia lasimestareita kulki pitkin Pohjanmaata. (Korhonen, 1988, 24.) Savupirtti-hollituvan tuvassa on kaksi ikkuna-aukkoa ja kamarissa yksi. Lasi-ikkunat ovat ainakin vaihdettuja, lieneekö rakennuksessa aiemmin sellaisia edes ollut. (Paalanen, 2017.) 1700-luvun lasi-ikkunat olivat kymmenistä pienistä lasiruuduista tehtyjä lyijyputteikkunoita. (Korhonen, 1988, 24.) Tässä ne ovat suuria yksilasisia urapuiteikkunoita, joiden ulkopuolelle kiinnitetty valeristikko hämää katsojaa antaen kuvan vanhemmasta ikkunatyypistä.

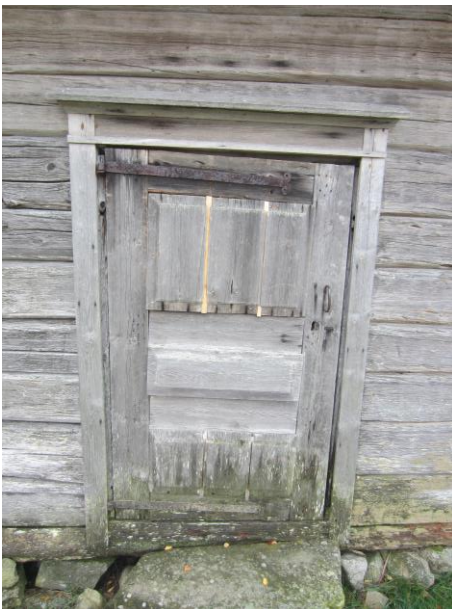
Kuva 7 Savutuvan ulko-ovi

Etelä-Pohjanmaalla vanhimmat ovet olivat lautaovia, ja sellaisina ne keskiajan lopulle säilyivät. Nämä laudoista kyhättyt ovet tunnettiin foori- tai pienaovina, joista jälkimmäinen nimitys johtuu oven pystylautoja yhdistävästä pienasta. (Vuorela, 1949, 228–229.) Tällainen on savutuvan toinen

ulko-ovi, joka vie suoraan kamariksi nimettyyn tilaan Tuvan nykyinen ulko-ovi on sen sijaan peilirakenteinen. Kumpikaan näistä ovista ei ole mainittavan matala jos ei leveäkään, eikä niissä ole korkeaa kynnystäkään. Jos ajattelemme ovea, joka joutuu ajoittain kovalle rasitukselle, on pidettävä todennäköisenä, etteivät 300-vuotiaan rakennuksen ovet voi enää olla alkuperäisiä.

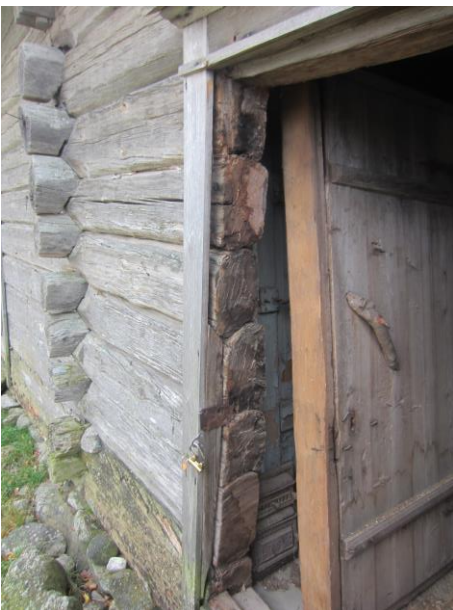
Kuva 8 Kamarin oviaukko

Kuten mainitsin, kertoo museon savutuvan nykytila sen olleen aikaisemmin jossakin muussa käyttötarkoituksessa. Perustelen väittämää sillä, että nyt käytettävällä ulko-ovella ja täytehirsillä on peitetty rakennuksen koillisseinässä oleva suuri oviaukko. Jos näin on, on ”kamariin” vievä oviaukko alkuperäisempi. Teoriaa tukee myös ovien poikkeava rakenne: kamarin ovi on selkeästi kehittymättömämpi kuin tuvan karmillinen peiliovi. (Paalanen, 2017.) Nykyisin ulko-ovena käytettävä ovi on peilirakenteinen, vaikka peiliovet kävivät yleisiksi kansanomaisessa rakentamisessa vasta 1700-luvulla. (Vuorela, 1949, 230.) Kolmepeiliset ovet, jollainen savutuvan ovikin on, yleistyivät 1700-luvun kuluessa ja maaseudulla vasta seuraavalla vuosisadalla. (Korhonen, 1988, 47.) Näin nähtynä kyseinen peiliovi on kenties vasta 1800-luvulta. Kamariin vievä ulko-ovi taas on laudoista tehty, joten se saattaa olla edellä kuvattua vanhempi. Paljon käytettyinä ja kuluvina osina mahdollisesti molemmat ovet on vaihdettu, mutta kamarin oven oviaukkoa ei ole tuettu karmein tai karoin. (Paalanen, 2017.)

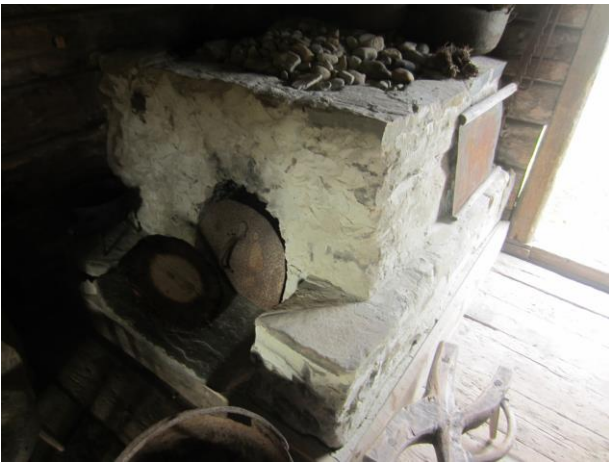
Kuva 9 Kiuasuuni

Savutuvan tulisija on heti ovesta astuttua oikealla, ja sen pesän suu osoittaa kohti pitkää seinää. Jos liedeksi määritetään penkkimäiseksi muurattu rakenne pesänsuussa, on tulisija siinä tapauksessa liedellinen, sillä yhdestä laakakivestä muurattu penkkimäinen rakenne ulkonee pesästä noin 45 senttimetriä. (Paalanen, 2017.) Ilmari Talven mukaan rakennus on silloin määritettävä tuvaksi, sillä pirteissä ei ruokaa valmistettu. (Talve, 2012, 45.) Onko kyseessä oleva savujohdoton asuinrakennus sitten nähtävä savutupana vai -pirttinä, on epäselvää. Väinö Tuomaala itse nimesi rakennuksen savutuvaksi (Tuomaala, 1966, 12.), mutta nykyisin se esitellään museon kävijöille savupirtti-hollitupana; nimitys kattaa molemmat termit. (Paalanen, 2017.)

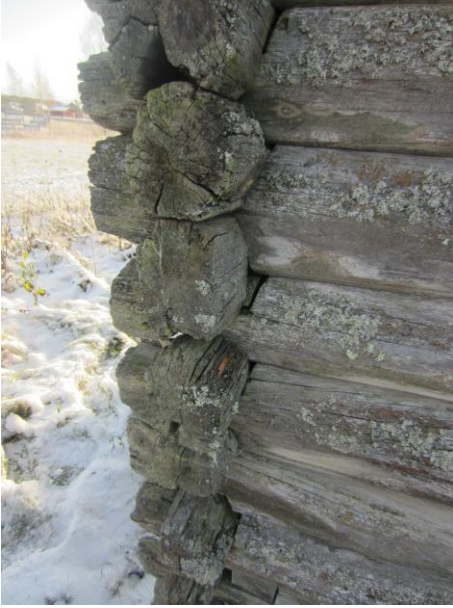
Kuva 11 Riihen nurkkasalvos

Riihi on kaksihuoneinen. Sellainen se lienee ollut alun pitäenkin, sillä rakennuksen väliseinä on salvottu kuin ulkoseinät konsanaan. (Paalanen, 2017.)

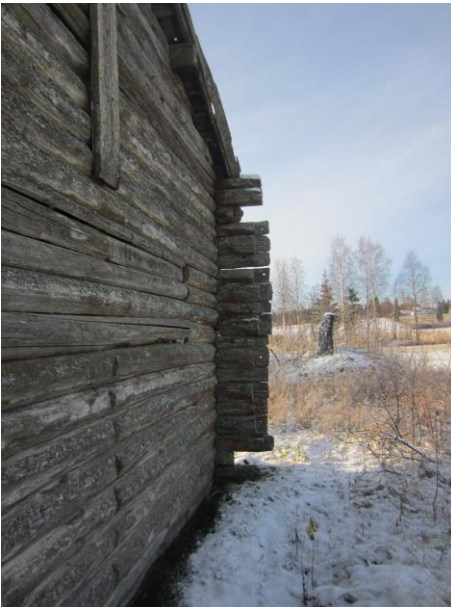
Kuva 14 Riihen luoteisseinä

1600-luvun järviseutulaisista riihistä on vain vähän tietoa kenties siksi, että ne paloivat usein. Riihihuone oli lämmitettävä tulikuumaksi, jotta puitava elo saatiin riittävän kuivaksi. Tämän lisäksi riihityyppien esiintyvyydestä voi olla harhaanjohtavia tietoja, kun esimerkiksi perinnönjaon yhteydessä tehdyt kartoitukset saattavat todeta riihen joko olleen tai sen puuttuneen. Tarkempaa tyyppimäärittystä ei ole usein tehty, mutta Järviseudulla tiedetään olleen myös luuvallisia riihiä. (Junnila, 1983, 362–363.) Edellä mainittu väite Järviseudun yksittäisriihistä ei siis ole välttämättä paikkansa pitävä. Museossa nähtävää riihtä ei tule sekoittaa järviseutulaiseksi, sillä se on peräisin Teerijärveltä. Väinöntalon kaksihuoneinen riihi on mahdollisesti alueen tavanomaista mallia suurempi. Alkuperäisessä ympäristössään se on saattanut olla mahdollisesti vielä suurempi, tai näin ainakin rakennuksen luoteisseinä antaa olettaa.

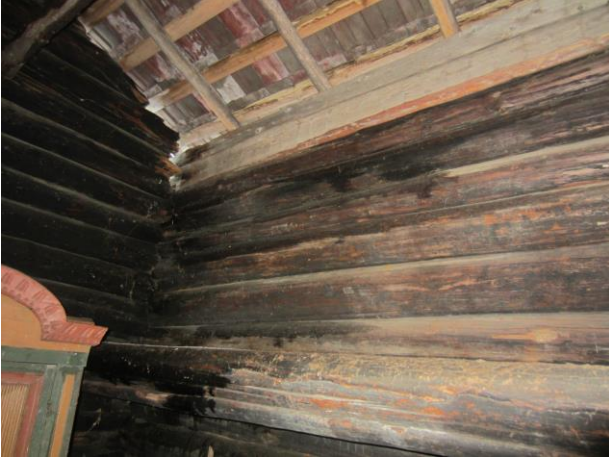
Kuva 16 Riihihuoneen koillisseinän sisäpinta

Riihen kiuashuoneen seinät ovat sisäpinnoiltaan noesta mustuneet. Ilmiö selittynee tulisijan hormittomuudella, joten savujohdoton kiuas on tuottanut kaiken savukaasun tähän huoneeseen. Kun riihihuoneessa ei puintia suoritettu seiniä vasten, ovat sisäpinnat saaneet tummaa rauhassa. Huoneen pituussuunnassa kulkee matalalla, noin 1,8 metrin korkeudella kaksi niskaa, ja ylempänä miltei katon rajassa sijaitsevat toiset samanlaiset. (Paalanen, 2017.) Tästä syystä riihi on määritettävä kaksipistoiseksi, kun näiden niskojen varaan asetettiin vastaparret. (Vuorela, 1949, 178.) Koska riihi ei tällä hetkellä kuulu museon näyttelyyn, ei parsia ole riiheen järjestetty. (Paalanen, 2017.)

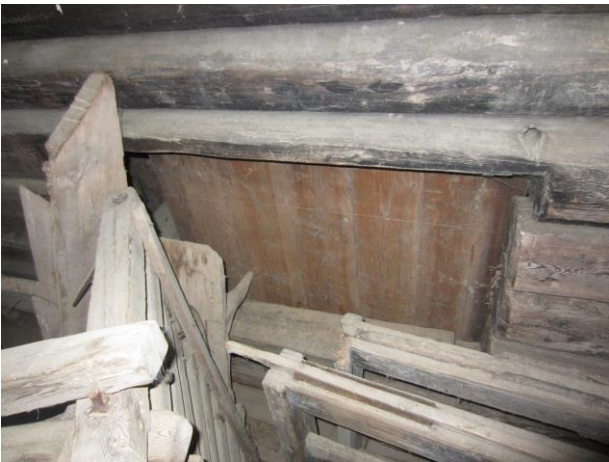
Kuva 17 Lianläven

Luoteisseinässä oleva aukko on kooltaan selkeästi suurempi, mutta nyttemmin se on peitetty hirrenpätkillä. Aukossa ei näy merkkejä kiskoista, joten se ei ehkä ole ollut suljettava.

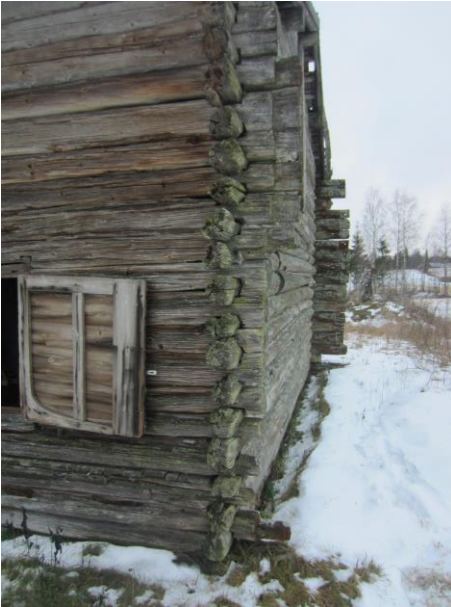
Kuva 18 Riihen pohjoisnurkka

Kuvasta 18 nähdään, että riihen pohjoisnurkan hirret jatkuvat risteävästä seinästä huolimatta varsin pitkiksi. Nämä on veistetty niin, että lisäosan hirret kiinnittyvät niihin. Kaksi alinta hirttä on siten kiinnitetty riihiratin jatkoksi kuten ylemmätkin. Niiden välissä olevien kahdeksan hirren päädyt ovat lyhyempiä, joten kokonaisuuteen on kuulunut yksi suuri oviaukko. (Paalanen, 2017.)

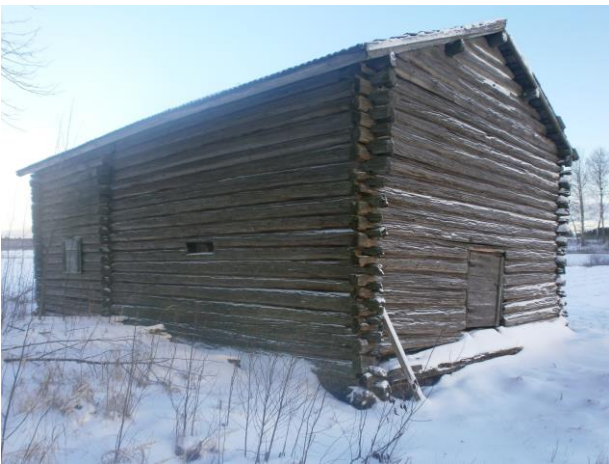
Kuva 19 Riihi etelästä

Museon mukaan riihi on rakennettu vuonna 1619 ja se on peräisin Teerijärveltä. (Paalanen, 2017.) Tämän tyyppinen luuvariihi saattoi olla jo tuona aikana melko tavallinen ainakin rannikkoseuduilla, mutta yleisemmin riihihuoneeseen käyvä ovi sijaitsi yksittäisriihestä poiketen rakennuksen sivuseinässä. (Vuorela, 1949, 178.) Kiuashuoneen ovi on kuitenkin päätyseinässä, mutta luuvan ovi on sivuseinässä. Nämä ovet ovat mitä todennäköisemmin myöhemmin vaihdettuja, sillä ovet ovat nopeasti kuluvia rakennuksen osia. Kooltaan ovet ovat pienikokoisia, mutta tasamittaisista

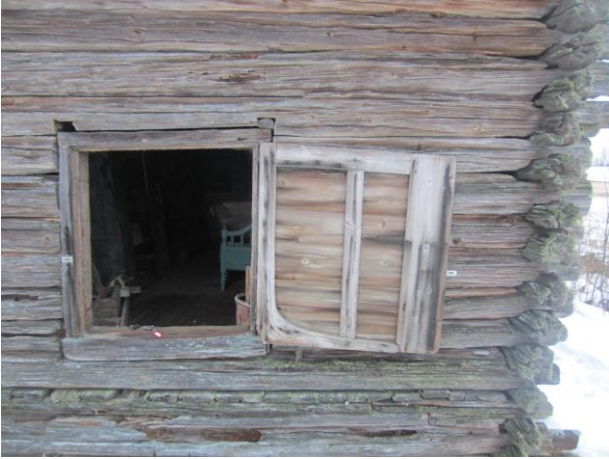
Kuva 20 Luuvan juurakko-ovi

sahalaudoista valmistettuja. Riihihuoneen ovea alkuperäisempi on kenties luuvaan vievä ovi, sillä se on niin sanottu juurakko-ovi (Paalanen, 2017.), jollaisia riihen ovet tavallisesti olivat. (Vuorela, 1949, 181.)

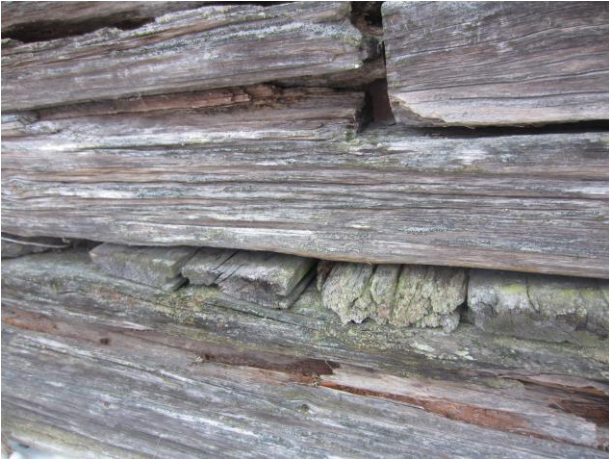
Kuva 21 Luuvan lattialaudat työntyvät hirsirakenteen kolmannen hirsikerran varauksesta rakennuksen seinätasoon

Myös luuvan lattia on puinen, joskin se on toteutettu eri tavalla kuin riihihuoneessa, sillä laudoista rakennetun lattian päädyt työntyvät hirsirakenteen lävitse rakennuksen pitkällä seinillä. Lattian iän määrittäminen on helppoa siksi, että lattiaan käytetyt ponttilaudat ovat sahateollisuuden tuotteita. Tätä seikkaa tärkeämpänä on pidettävä rakennuksen toiminnallisuutta: arvatenkin puimiseen käytettävän tilan lattialta on vaadittu tiiviyyttä, ja tässä huoneessa sitä on voitu parantaa helposti ulkopuolelta käsin. (Paalanen, 2017.)

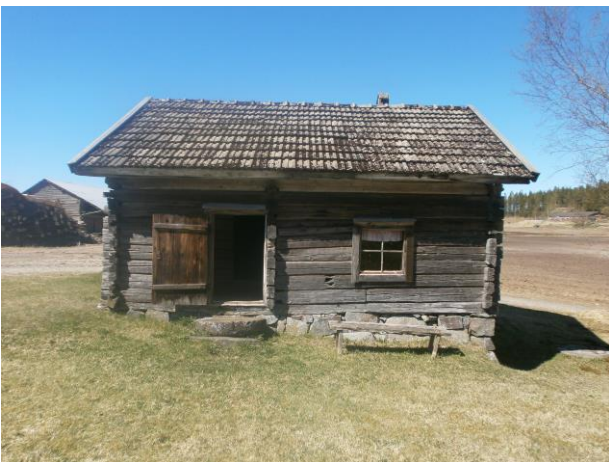
Kuva 22 Savusaunan kaakkoisseinä

Museon keskeisin pihapiiri on kumpuileva. Maasto jättää savutuvan tapaan merkkinsä myös savusaunaan. Savusaunassa maaperän korkeuserot vaikuttavat rakennuksen toiminnallisuuteen, sillä saunan kiuasta lämmitetään rakennuksen alapuolelta. Varsinaista rakennusvuotta ei ole mainittu (Paalanen, 2017.), mutta sauna mainitaan jo vuonna 1966, joten sen rakennusajankohdan täytyy olla tätä aikaisempi. Saunaa lämmitetään rakennuksen ulkopuolelta. Etuna on se, ettei lämmittäjän tarvitse niellä savua, ja kun kiuas on riittävän alhaalla, pysyy saunahuone riittävän lämpöisenä lattiaa myöten. Tämäntyyppisiä saunoja oli museon naapuritiloilla vielä 1930-luvulla, ja pitäjän viimeinen tämän tyyppin edustaja purettiin vuonna 1962. (Tuomaala, 1966, 14.) Savusaunan ulkovi on sijoitettu rakennuksen sivuseinälle. Siitä on pääsy rakennuksen porstuaan, ja sieltä edelleen

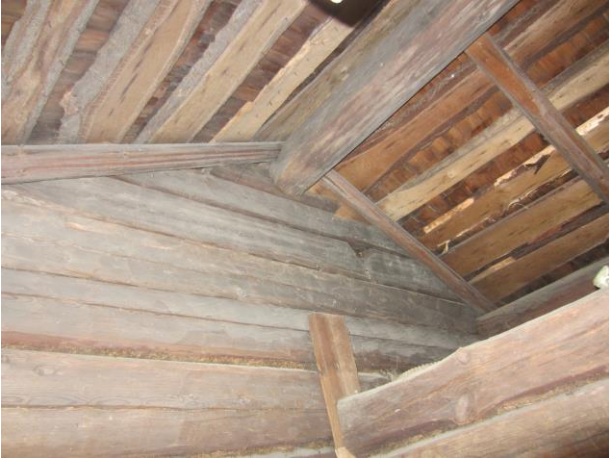
Kuva 23 Saunan porstuan ja kamarin jakavan väliseinän hirsirakenne

saunahuoneeseen ja saunakamariin. Rakennuksessa on kaksi väliseinää, joista rakenteellisesti kiinteämpi on saunatilan ja muun osan jakava seinä. Porstuan ja kamarin jakava seinä on luonteeltaan kiinnittymättömämpi, eikä sitä ole salvottu ulkoseiniin. Toiseen päätyseinään on kiinnitetty kara, johon väliseinän hirret asettuvat.

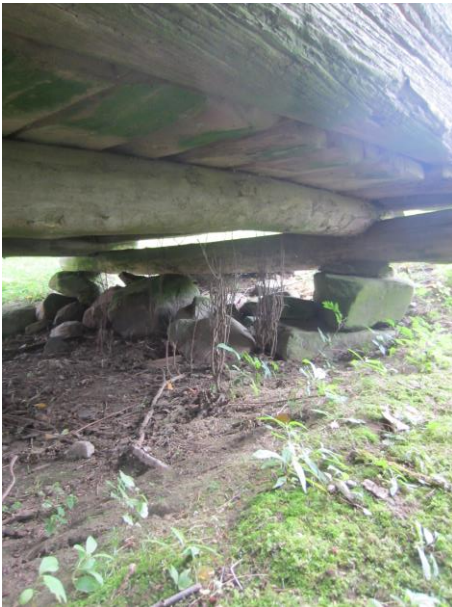
Kuva 25 Tyttöjen aitan jalka

Juuri perustamistapa erottaa jalka-aitat muista museoalueen rakennuksista. Jalka-aitoissa lattia on saatu korkealle erikoisen perustan avulla, mutta jalkojen suhteen esiintyy keskinäisiä poikkeuksia. Erikoinen jalkarakenne on se aitan osa, joka määrittää aitan oman erikoisluonteen; tämän vuoksi koen sen rakenteellisen kuvauksen tarpeelliseksi. Tyttöjen aitta on sijoitettu aittarivistön kaakkoisimmaksi. Kuten kaikki museon jalka-aitat, on myös se perustettu pienille nurkkakiville. Kivien päälle on asetettu rakennuksen päätyseinien suuntaiset alimmat pyöröhirret, joista kohoavat sivuseinien mukaiset jalkahirret. Tällaisen jalan päälle on sitten rakennettu koko aitta.

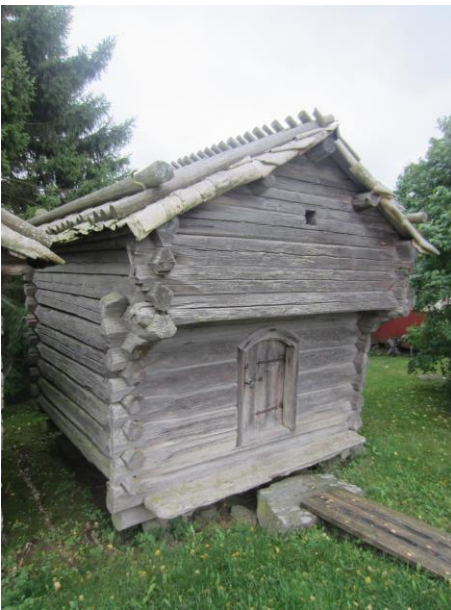
Kuva 26 Tyttöjen aitta

Riippuen siitä, mitä termiä haluamme nurkkamuotoja tarkastellessamme käyttää, ovat ne pääpiirteissään kirveellä veistettyjä, ja hirsien päät ovat niissä kuusikulmaisia. Salvoksien pohjat ovat hammastettuja, joka tiettävästi on ollut huolellisesti tehtyjen rakennusten tunnusmerkki.

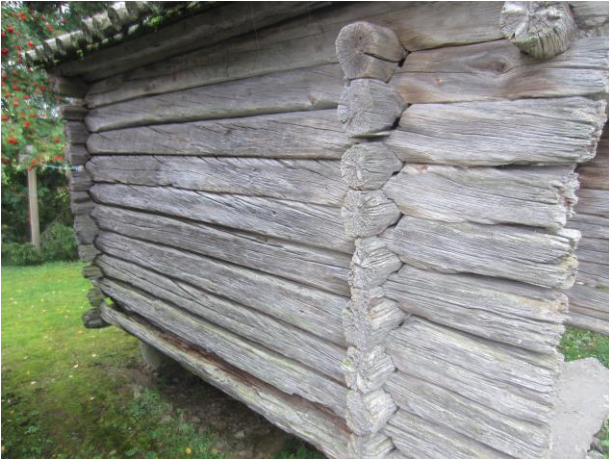
Kuva 27 Viina-aitan luoteisseinä

Kuten kuvasta 28 nähdään, on viina-aitan jalka samankaltainen kuin aiemmin nähdyissä, mutta alimmat hirret ovat siinä kooltaan huomattavan suuria. Ylemmät hirret, jotka tukeutuvat aitan alimpaan hirsikertaan, ovat pinnoiltaan sahapintaisia, joten ne eivät varmastikaan ole alkuperäisiä. On muistettava, että jalkarakenteet ovat joutuneet kosteudelle alttiiksi, ja siksi museon aittojen jalat ovat vaihtuneet ehkä monta kertaa. (Paalanen, 2017.)

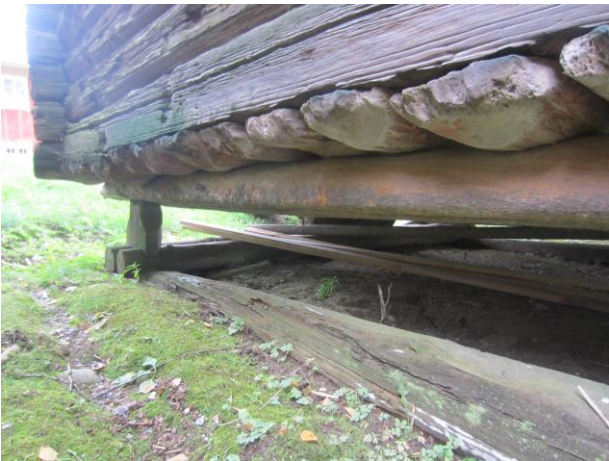
Kuva 29 Kirkkoaitan jalka

On katsottava, että aittarivin jaloista yksikään ei ole varsinaisesti edellä kuvattujen mukainen. Siksi on epäiltävä niiden olevan alkuperäisen kaltaisia. Kirkkoaitan jalka on erilainen, mutta siinäkin tolpat eivät nouse suoraan alimmista sammakkohirsistä, vaan niitä yhdistävistä päätyseinien suuntaisista hirsipareista. Jalka tuskin on kaikkein autenttisin.

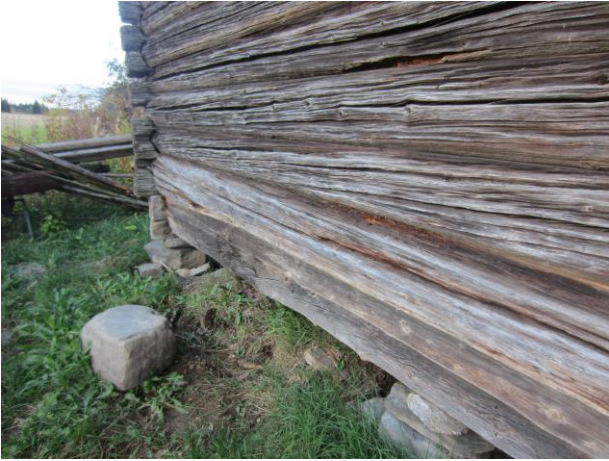
Kuva 30 Jyväaitan salvosjalka

Museon läpi kulkevan tien toisella puolella, mutta vielä selkeästi pihapiiriin kuuluvalla alueella, sijaitsee yksi alueen suurimmista aitoista. Jyvääitaksi nimetyn aitan jalkarakenne on toteutettu siten, että rakennusten ulkoseinien tasoista sisempänä on lamasalvosrakenteinen jalka. (Paalanen, 2017.) Kyseistä jalkamuotoa voidaan pitää erityisesti Länsi-Suomelle tyypillisenä. Sitä tavataan myös Ruotsin Tornion ja Luulajan jokilaaksoissa, ja mahdollisesti Suomen vaikutuksesta epäsäännöllisesti myös Helsinglannissa, Taalainmaalla ja Vermlannissa. (Vuorela, 1949, 99.)

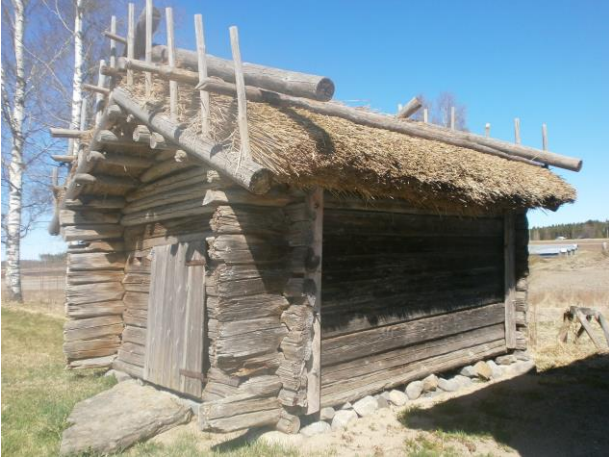
Kuva 31 Ruumisaitta

Ruumisaitta poikkeaa erikoisella tavalla museoalueen muista aitoista, sillä aiemmin mainitut rakennustyyppille ominaiset muodot eivät ainakaan jalan osalta toteudu. Miltei maan varaan rakennettu aitta ei ole suojassa lumelta tai tuholaisilta. Toisaalta rakennuksen käyttötarkoituksen huomioon ottaen on pidettävä mahdollisena, ettei rakennukselle ole asetettu aitalle tyypillisiä vaateita. Aittaa on pidettävä hyvin pienikokoisena, sillä leveyttään pidemmät sivuseinät ovat siinä 2,9 metriä ja päätyseinät 2,3 metriä. Yhtymäkohtiakin on: salvostyyppi on tuttu hammasnurkka. Seinämuotojen osalta rakennus poikkeaa muista aitoista siinä, että oviseinän yläosa ei tässä ulkone kuten kaikissa muissa museon yksittäisaitoissa.

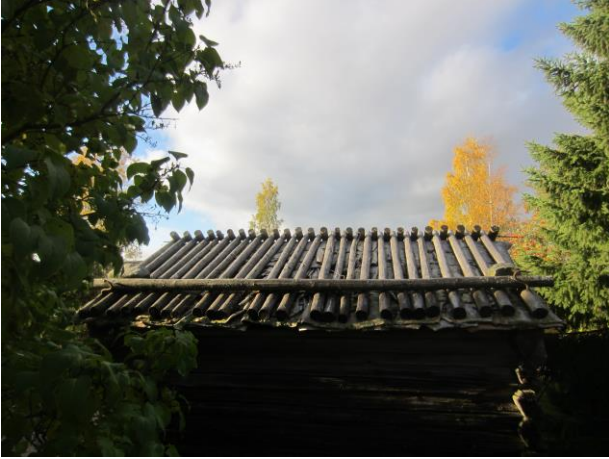
Kuva 33 Tyttöjen aitan malkakatto

Ensin mainittu oli malkakatoista varhaisempi, ja siinä malat tukeutuvat räystäällä sijainneeseen räystäslautaan. Tällaisia kattoja suosivat kaikki suomensukuiset kansat, ja sellaisia tiedetään olleen jo keskiajalla. Malka-sana on peräisin Baltiasta. Usein malat kiinnitettiin kuitenkin harjalta toisiinsa. Näin meneteltiin maan etelä-, länsi-, keski- ja pohjoisosissa, ja räystään ulkopuolelle asennettiin niin sanottu siihirsi. (Tomminen, 1987, 87.)

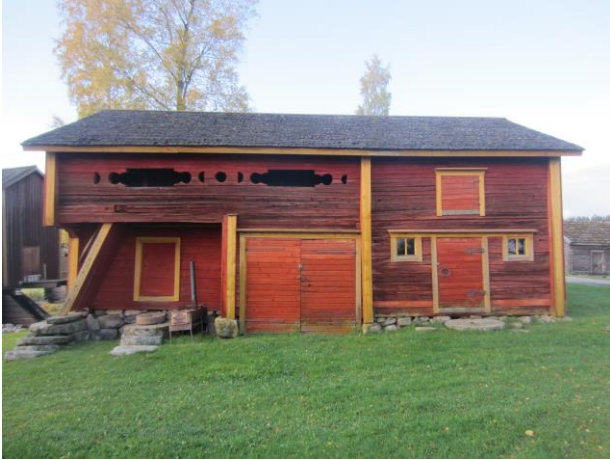
Kuva 34 Luhti kaakosta

Luhdin seinien ulkopinnat ovat pystyrimalauoituksella vuoratut. Kenties monimutkaisesta kaakkoisseinästä johtuen on oviseinä jätetty laudoittamatta kokonaan.

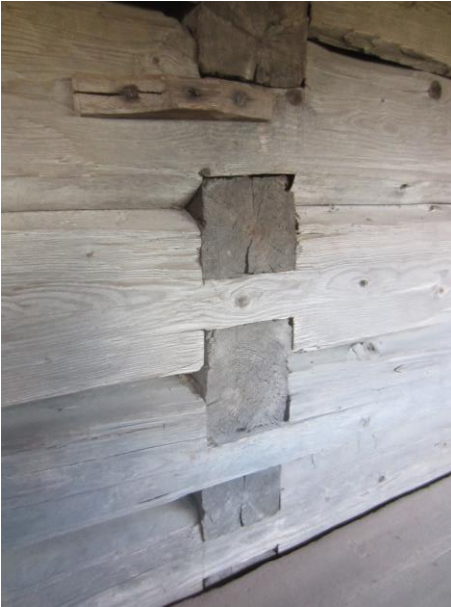
Kuva 35 Luhdin yläkerran huoneita jakavan väliseinän lyhtynurkkia

Lauoituksesta johtuen on läpikuljettava kuja sulkeutunut. Sama syy estää rakennuksen nurkkatyyppin tarkemman määrittämisen, mutta ulkonevat kotelot rakennuksen nurkissa ja salvoksien sisäpuoliset pystysuorat leikkaukset yhdessä antavat olettaa rakennuksen olevan jyrkkänurkkainen. Luhdin mainitaan rakennetun 1700-luvulla, mutta tarkempaa vuosilukua tai edes vuosikymmentä ei ole tiedossa. Väinöntalolla on samalta vuosisadalta kahdeksan muuta rakennusta, jotka edellä kuvatun mukaisesti ovat sulkanurkkaisia. Mikäli rakennus on 1700-luvulta, on se näitä modernimpi. Yläkerrassa, jonne kuljetaan portaita pitkin etelänurkasta, on kaksi huonetta vierekkäin. Niiden väliseinän hirret eivät ulkone risteävästä hirsiseinästä kuten rakennuksen muissa osissa. Jotta tällainen salvos olisi saatu tehtyä, on rakentajalla täytynyt olla käytössään käsisaha. (Paalanen, 2017.)

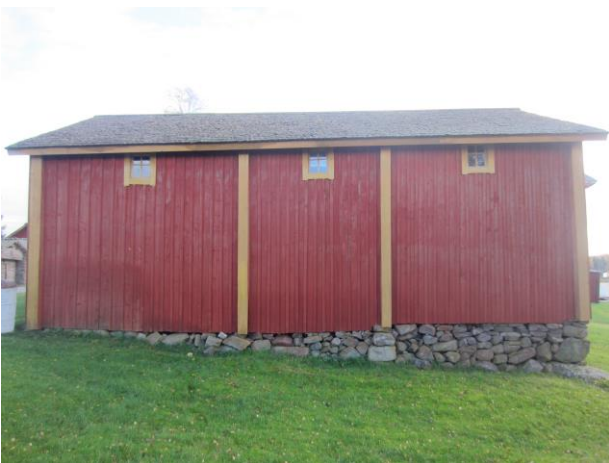
Kuva 36 Luhdin luoteisseinä

Tasanurkat yleistyivät 1700-luvun kuluessa Etelä-Pohjanmaalla ja Uudellamaalla. Niissä hirsien päät eivät enää ylittäneet risteävää seinää, vaan ne katkaistiin seinäpintojen tasoon. Konstruktio saatiin riittävän lujaksi, kun hirren kaula veistettiin joko lohenpyrstöä muistuttavaksi tai hampaalliseksi. Lyhtynurkkien ero pitkänurkkaisiin salvosmuotoihin on siinä, että edellä mainitut on helppo vuorata laudoin. (Korhonen, 1988, 20.) Tässä tapauksessa syynä ei ole ollut edellä kuvattu, sillä luoteisseinään kuuluva rinta on ainoa vuoraamaton seinä; kenties syynä on ollut tilanpuute. Rakennuksen ainoa lyhtynurkka voi olla tehty niin, että hirren pää on myöhemmin katkaistu tai sitten se on alun pitäen tehty sellaiseksi, ettei sen kaulassa ole suorasta poikkeavia muotoja. Ensimmäistä vaihtoehtoa puoltaa se, että saman seinän hirret ovat rakennuksen luoteisseinällä pitkänurkkaisia. Miksi rakennus olisi pitkänurkkainen, jos sen rakentajalla oli taito veistää salvokset lyhyiksi? (Paalanen, 2017.)

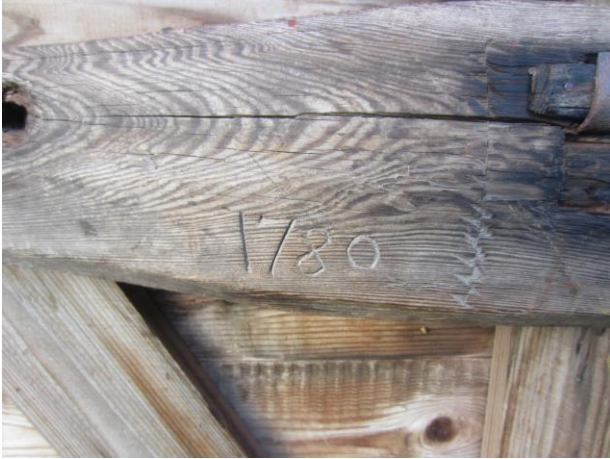
Kuva 37 Luhdin tallin lukko

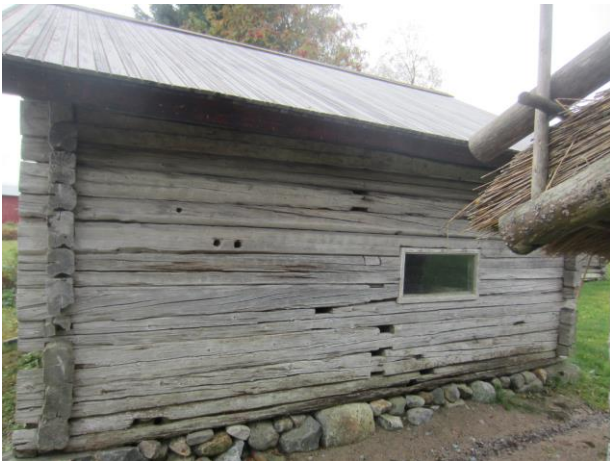
Kuva 39 Pajan luoteisseinä

Varhaisimmat lautakatot kiinnitettiin rakenteisiin niin kuin kattomalat ikään, eli räystäskoukuin ja -laudoin, mutta pian niitä alettiin kiinnittää nauloilla suoraan kattorakenteisiin. 1600-luvun tarkastuskertomuksissa kuvataan kaksikerroksista lautakattotyyppejä, jonka lautojen väliin oli asetettu tuohikerros. 1860-luvun luvun herraskartanoissa oli punaiseksi maalattu lautakatto, jonka välissä oli enää toisinaan tuohikerros. (Tomminen, 1987, 91.) Jos lautakatteet voidaan määrittää uudemmiksi sen perusteella, että niiden laudat kiinnittyvät nauloin kattorakenteeseen, on museon pajan katto määritettävä sellaiseksi. Räystäslautoja katossa ei ole, joten kate on luultavammin naulattu kiinni vuoliaisiin. Tästä katosta puuttuu myös lautakerroksen välissä oleva tuohikate.

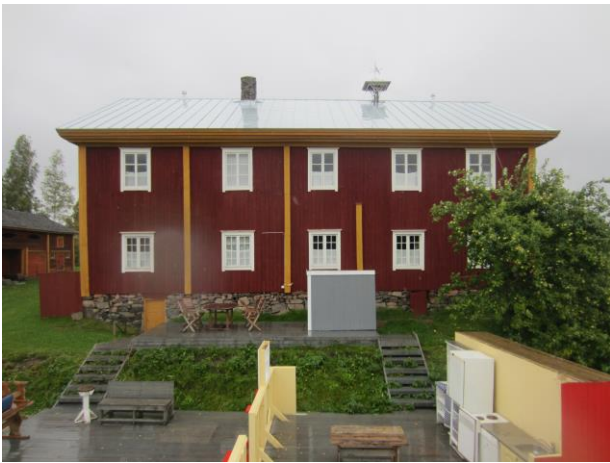
Väinöntalon rakennuskannan suurin rakennus on alkuperäisen sijaintipaikkansa mukaisesti nimetty Alperintupa, joka nykyisellä paikallaan eroaa museon muista rakennuksista lähes joka suhteessa. Yhteistäkin on: rakennus on edelleen hirsirakenteinen, vaikka ulkopinta ei sitä osoitakaan. Rakennus kohoaa pihapiirissä korkeimmaksi, ja se houkuttelee vieraat luokseen jo ennen kuin museon muita rakennuksia on edes havaittu. Ulkopuolelta lautavuorattu tupa ei anna mahdollisuutta rakenteiden tarkkaan kuvaukseen. Olisi kiintoisaa purkaa rakennetta hiukan, jotta rakenteelliset muodot saataisiin näkyviin. Sisäpuolen hirsipintaiset seinät antavat kuitenkin olettaa, että kyseessä on jyrkkänurkkainen rakennus.

Kuva 40 Alperintupa lounaasta

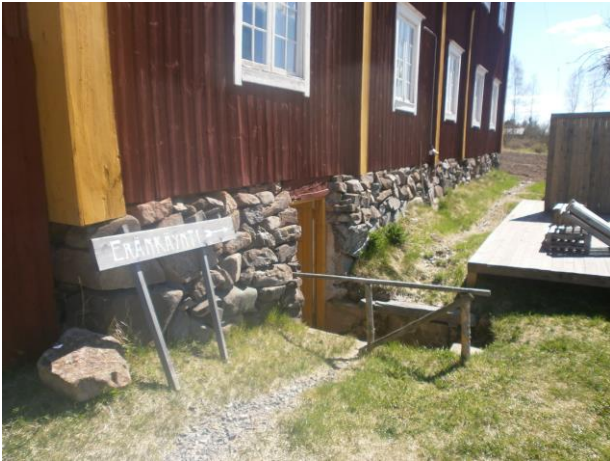
Kuva 41 Kellarin sisäänkäynti

niiden alkuperäiseen kontekstiin viittaavia dokumentteja ei ole olemassa, on jokseenkin mahdotonta löytää vertailevaa aineistoa esimerkiksi Alperintuvan alkuperästä. Nykyisessä asussa oleva Alperintupa käsittää myös varsinaisen kellarikerroksen. Se ei betonivalurakenteisena osoita sellaisia kansanomaisia rakentamisen muotoja (Paalanen, 2017.), joita rakennuksen alkuperäinen kellari on osoittanut. Silloinen kellari oli kiviholvirakenteinen, ja siirron yhteydessä se jäi vanhalle paikalleen ehjänä. (Tuomaala, 1966, 8–11.) Kellariin käydään rakennuksen ulkopuolelta, tuvan lounaisseinän perustuksissa olevan peiliovellisen aukon kautta.

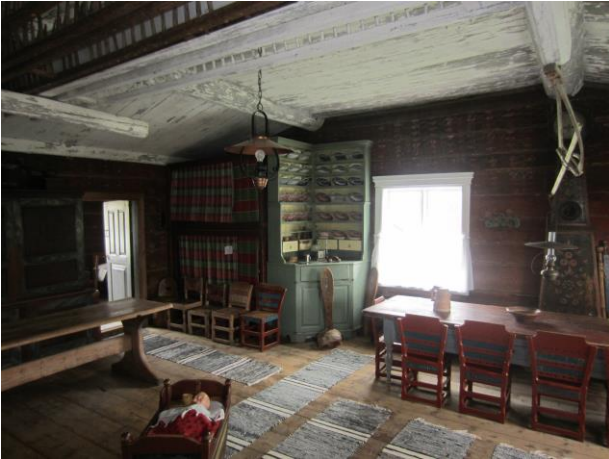
Tuvista suurin on pohjatuvaksi nimetty tuparatin luoteispäässä. Sinne sijoitettu näyttely antaa olettaa, että huonetta on käytetty myös työpajana. Toisaalta huoneen keskivaiheille muurattu suuri liuskekivinen takkamuuri osoittaa edustuvalle ominaisia piirteitä. Tätä huonetta voitaneen pitää tuvista tärkeimpänä siksikin, että sen seinät ovat saaneet erikoiset koristemaalaukset. (Paalanen, 2017.)

Kuva 42 Pohjatupa

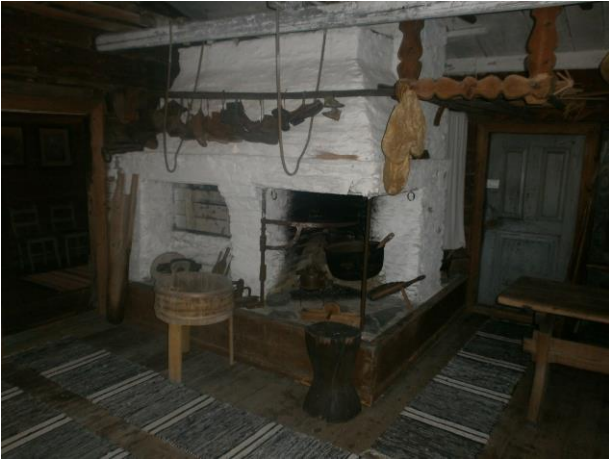
Kuva 43 Pohjatuvan piisi

Kaikkiaan Alperintuvassa on neljä tulisijaa, joista kaksi yläkerrassa. Suurin näistä on kulmikas pohjatuvan ”piisi”, joka käsittää uunin ja takan. Tulisija on rakennettu tuvan nurkkaan, ja seinän toiselle puolelle on muurattu piisin tavoin liuskekivistä uuni. Yläkerran tulisijat ovat likimain samoilla kohdilla alakertaan nähden. Siellä sijaitsee myös takka, mutta ilman uunia. Yläkerran toisessa sivukamarissa on kakluuni, ja näin yhdistyvät rakennuksen kaikki neljä tulisijaa yhteen liuskekivistä muurattuun hormiin. Jos rakennuksen kahdessa tulisijattomassa tuvassa olisi omat tulisijat, olisi niitä varten ollut muurattava oma hormi, sillä vaakasuuntaisten hormilinjojen toteuttaminen liuskekivistä voisi olla hankalaa.

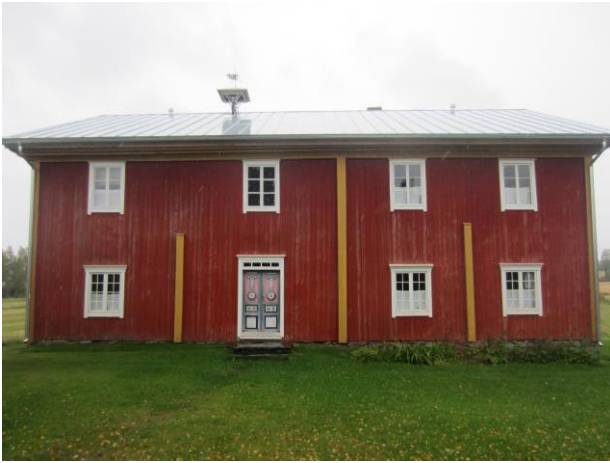
Kuva 44 Alperintuvan koillisseinä

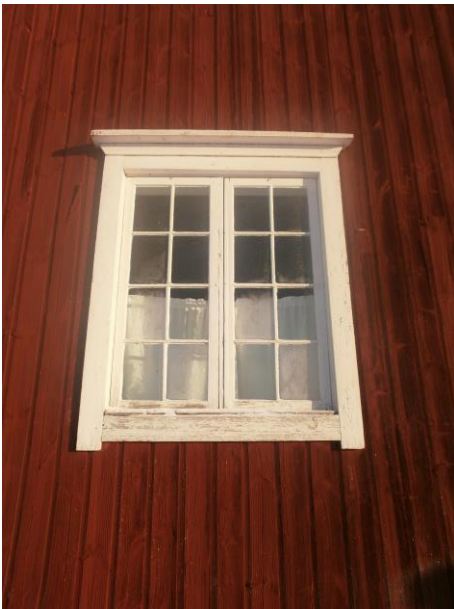
Kuva 45 Alperintuvan 16-ruutuinen lasi-ikkuna

Juuri ikkunoiden ja ovien suhteen Alperintupa näyttäytyy arvokkaana verrattuna museon muihin rakennuksiin. Aiemmin nähdyssä savupirtti-hollituvassa ikkuna-aukkoja on kolme, ja niitä pidän jälkeinpäin asennettuina. Suurellisessa Alperintuvassa ikkunoita on täytynyt olla jo alkujaan, joskin ikkunoiden määrä on saattanut sittemmin kasvaa. Onhan rakennus kokenut suuria muutoksia. (Paalanen, 2017.) Lukuun ottamatta eteläseinän toisen kerroksen ikkunoita ne ovat toisessa ja kolmannessa kerroksessa kuusiruutuisia tuvan alkuperäisiä ikkunoita. Uudelleen rakentamisen yhteydessä Alperintupa sai alakertaan ja eteläpäätyynsä vanhemmantyyliset 16-ruutuiset lasi-ikkunat. (Tuomaala, 1966, 9.)

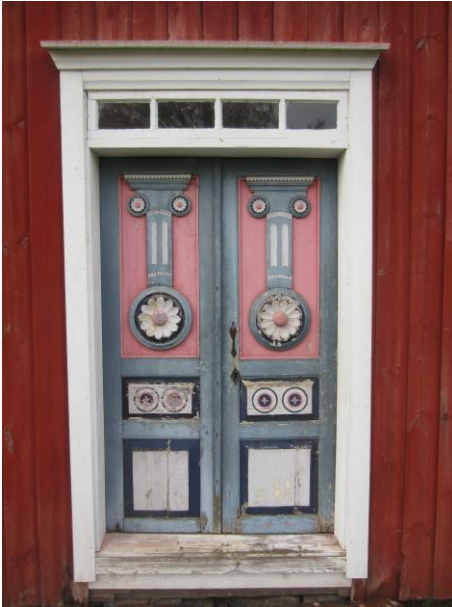
Kuva 46 Alperintuvan koristeellinen ulko-ovi

Rakennuksen ulko-ovina toimivat pariovet ovat kolmipeiliset. Peilien koristeellisuus on näyttävä, ja niiden muotokieli todentaa klassismin ihanteita. (Paalanen, 2017.) Uusklassismin piirteenä voidaan pitää myös oviaukon yläpuolella sijaitsevaa ikkunaa, joka valaisee muuten pimeän porstuahuoneen. (Korhonen, 1988, 47.)

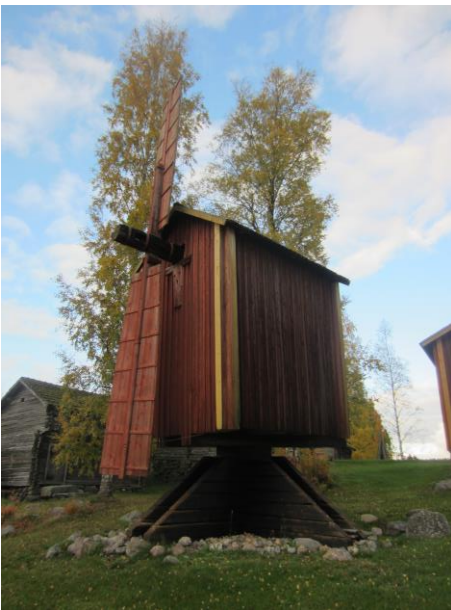
Kuva 47 Museon tuulimylly etelästä kuvattuna

Myllyn jalassa risteää toisiaan kahdeksan hirsiseinämää. Näiden keskelle on muodostunut sija pylvälle, jonka varaan myllyhuone rakentuu. Jalkarakenne vaikuttaa vasta tehdyttä. Se poikkeakin rakennuksen muista hirsiosista, sillä sen hirret ovat sahapintaiset. (Paalanen, 2017.)

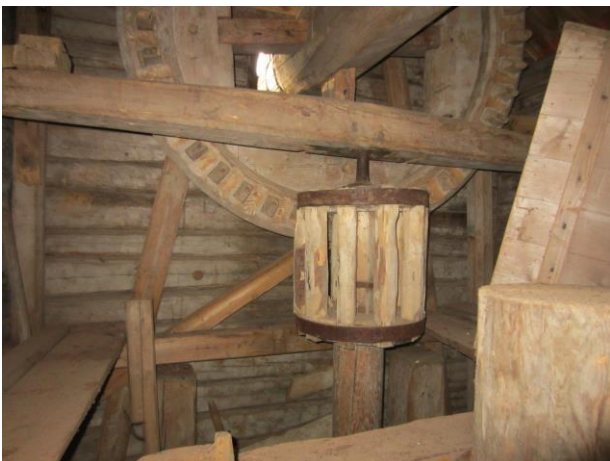
Kuva 48 Tuulimyllyn koneistoa

Sisäpuolelta tuulimyllyn hirsirakenne on ilmeinen, sillä siipiakselin tuottama raskas paino kohdistuu päätyseinille. Voiman tuotannon kannalta tärkeät koneiston osat sijaitsevat vain toisella päätyseinällä. Kun myllyä käytetään, pyörii koko siipiakseli samoin kuin siihen kiinnitetty puinen

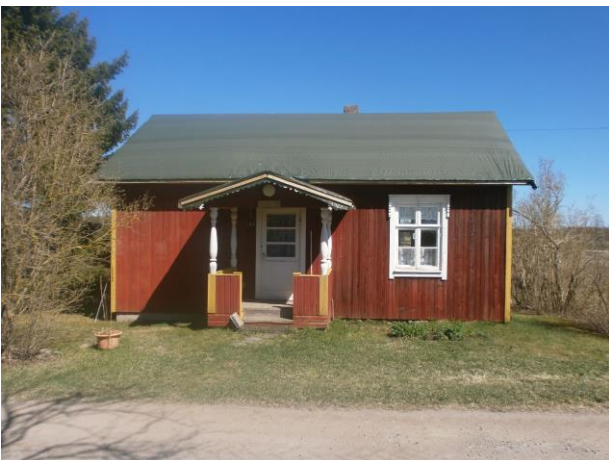
Kuva 49 Pikkutupa lounaasta

Pikkutupa ei siis kuulu lainkaan museon näyttelyyn, ja siksi museovieraiden on tyydyttävä rakennuksen ulkopuolen tarkasteluun. Kansanomaisimpia muotoja rakennus ei edes tarjoa. Ulkopuolelta laudoin vuorattu ja sisäpuolelta tapetoitu rakennus ei juuri tarjoa informaatiota. Rakennuksesta on selkeästi havaittavissa laajennusosa, sillä esimerkiksi perustukset vaihtuvat luonnonkivisestä betoniseksi. Nykyisin suorakulmion muotoinen rakennus on alkuaan ollut pohjakaavaltaan miltei neliön mallinen.

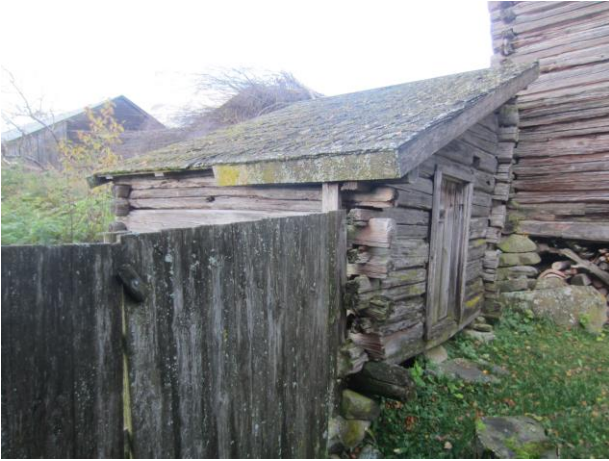
Kuva 50 Sikastiiju

Käymäläksi muutettu sikastiiju on rakenteeltaan yksinkertainen, pieni salvosrakennus. Sen kattorakenne poikkeaa museon muista rakennuksista. Sikastiijun kattokulma muodostuu sivuseinien välisestä korkeuserosta. Niistä toinen on matalampi, eikä rakennuksen harjahirsi ole keskilinjalla, vaan koillisseinällä. Kyseessä on siis pulpettikatto.

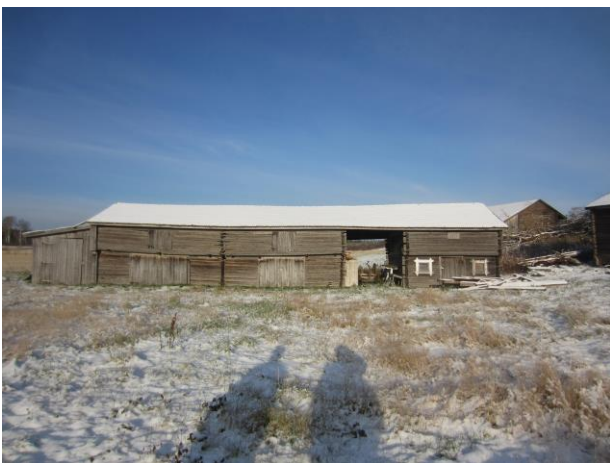
Kuva 51 Liiterirati-tallin kaakkoisseinä

Rakennuksen koillispäässä oleva hirsiosa on kooltaan muita huoneita pienempi. Sen oviseinään on puhkaistu ikkuna-aukot todennäköisesti vasta myöhemmin, koska ikkunat eivät ole kovin vanhat. Tämä rakennuksen osa eroaa muista huoneista siten, että siinä käytetty salvostyyppi on hampaallinen, kun taas muissa huoneissa ne ovat tasapohjaisia. Hammasnurkat eroavat kuitenkin edellä nähdyistä siinä suhteessa, että nämä on valmistettu sahalla. On mahdollista, että aiemmin kuvatuissa jyrkkänurkissa saattaa olla hammasnurkan myöhäisempiä ilmentymiä, joiden näkymisen ulkovuoraukset estävät. Kenties rakennusrivi koostuu kahdesta erinäisestä rakennuksesta, jotka vasta myöhemmin olisivat yhdistyneet saman kattorakenteen alle.

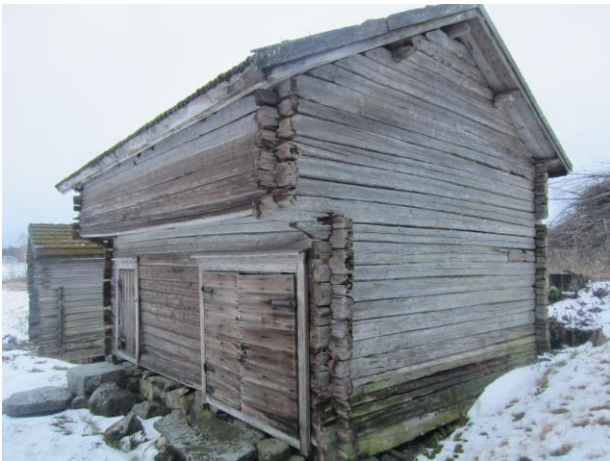
Kuva 52 Lehtilato

Voisi kuvitella, ettei lehtilato ole varsinaisesti tätä käyttötarkoitusta varten rakennettu. Sitä voisi luonnehtia ulkorakennukseksi, joka on saanut vasta myöhemmin uuden merkityksen kerppujen säilytyspaikkana. Ulkoisesti rakennus muistuttaa hiukan museon tallia, mutta tämän riimaa ei ole puhkottu valoaukoilla. Pikaisesti katsoen lato saattaisi muistuttaa luhtirakennusta. Totuus paljastuu,

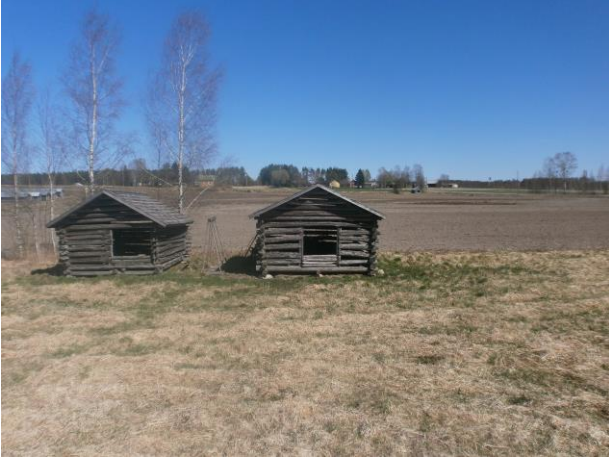
Kuva 53 Museon latoja

Keski-Pohjanmaalla, Keski-Suomessa ja Länsi-Savossa niittyladot tunnettiin paremmin talleina ehkä siksi, että näillä seuduilla rakennustyyppi on nuorempi. Täällä se sai nimensä hevostallin yhteyteen rakennetusta heinätallista. (Vuorela, 1975, 377.) Kuvan 52 ladoista vasemmanpuolinen on suupielilato, joka on tuotu museolle Kannuksesta Keski-Pohjanmaalta. Sen ovi on sijoitettu päätyseinän nurkan tuntumaan, minkä vuoksi päätyseinän hirret katkeavat oviaukkoon. Ovinurkassa ei ole sivuseinää risteävää hirsiosaa, ja siksi rakennetta tukee tässä kohdin ainoastaan sivuseinän hirsien päihin asetettu kara. Jotta rakennuksen luoteisseinään on saatu aikaiseksi ladolle tyypillinen seinärakenne, on sivuseinien raot saatu aikaiseksi muilla keinoin.

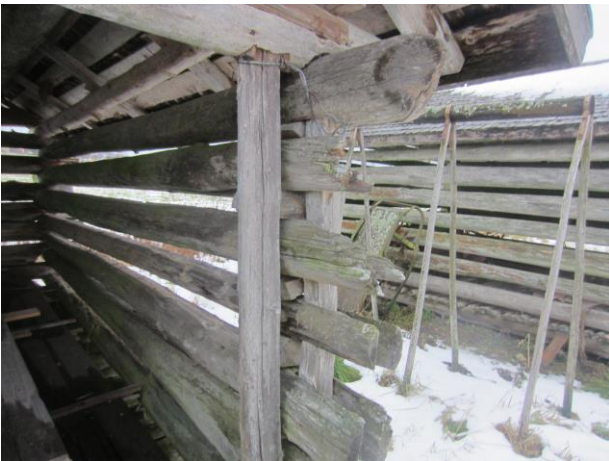
Kuva 54 Suupieliladon ovinurkan seinärakenne
