Muutos Lammin kirkon interiörissä 1918-20

**Pro-gradu-tutkielma
Jyväskylän yliopisto
taiteen ja kulttuurin
tutkimuksen laitos
taidehistoria
SL 2001**

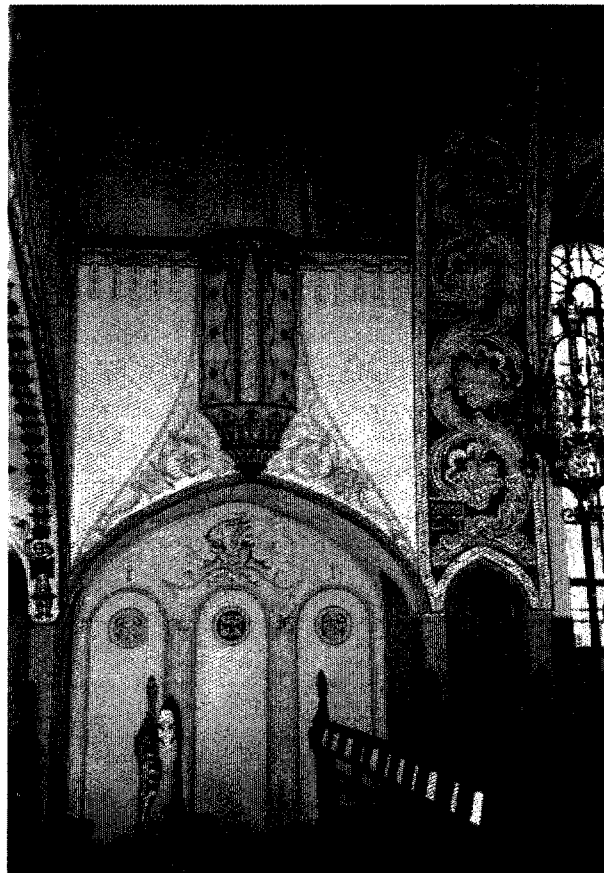
Kuva 18.

Pohjoisseinällä asehuoneen ovea vastapäätä on lehterin alla syvennys, jossa on saattanut keskiajalla olla sivualttari. Syvennykseen on maalattu kolme pyörökaarta, jotka jatkuvat pylväinä lattianrajaan. Keskimmaisessä pyörökaarissa on ympyrän sisään maalattu vihkiristi. Laitimmaisissa pyörökaarissa on kummassakin ympyrässä ristikkäin olevat avaimet, jotka viittaavat valtaan, jolla apostolit voivat sitoa tai päästää ihmisiä.¹⁸⁴ Keskimmäisen kaaren yläpuolelle on maalattu laiva ja sen alapuolelle veteen kaksi kalaa. Laiva kuvaa kirkkoa ja seurakuntaa, joka purjehtii maailmassa. Kalat voivat kuvata kristittyjen ikhthys- eli kalatunnusta. Kala kuvaa myös Kristusta, joka oli haudassa kolme päivää kuten Joona kalan vatsassa. (Kuva 18.)¹⁸⁵

Tyylliteltyjä kasviaiheita ja nauhakoristeita on myös muissa holvikaarissa, holvien kuvuissa, ruoteissa sekä ikkunoiden, ovien ja syvennysten ympärillä. (Kuvat 17, 18. ja 20.) Vaikka kirkon seinissä on koristeleamatonta valkoiseksi jätettyä pintaa kohtuullisen paljon, kaikkiin kohtiin, joissa tasaista pintaa rikkoo syvennys, aukko tai ulkonema, on maalattu koristekuvioita. Osa muistuttaa läheisesti vaikkapa juuri Härkebergan kirkon holvikaarten maalauksia. Kasviaiheitten käyttö ornamentiikassa ei tietenkään ole tyypillistä vain keskiaikaisessa pohjoismaisessa kirkkotaiteessa, haluan tässä vain osoittaa, että myös silloin niitä on käytetty. Monet Lammin kirkon koristeaiheista, kuten akanthus, erilaiset lehti- ja kukka-aiheet ja köynnökset ovat olleet suosittuja lähes kaikkina aikoina. Suomessakin maalattiin ja veistettiin kirkkoihin ja niitten sisustukseen, kuten saarnatuoleihin runsaita koristeita erityisesti Ruotsin suurvalta-ajalla 1600-luvulla ja myöhemmin 1700-luvulla.

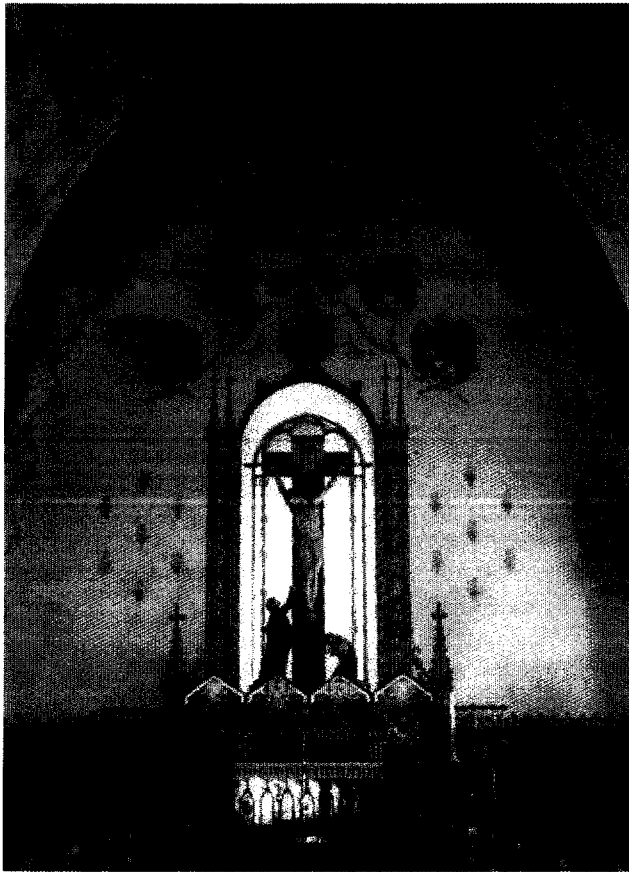
Kuva 19.

19. Kirkon alttariseinä.
