TSUHNAN KIRKKO KEISARIN KAUPUNGISSA  
Taidehistoriallinen kuvaus suomalaisen Pyhän Marian  
kirkon vaiheista tsaarien ajan Pietarissa

Pro gradu –tutkielma  
Jyväskylän yliopisto  
Taiteen ja kulttuurin tutkimuksen laitos  
taidehistoria  
K1 2002

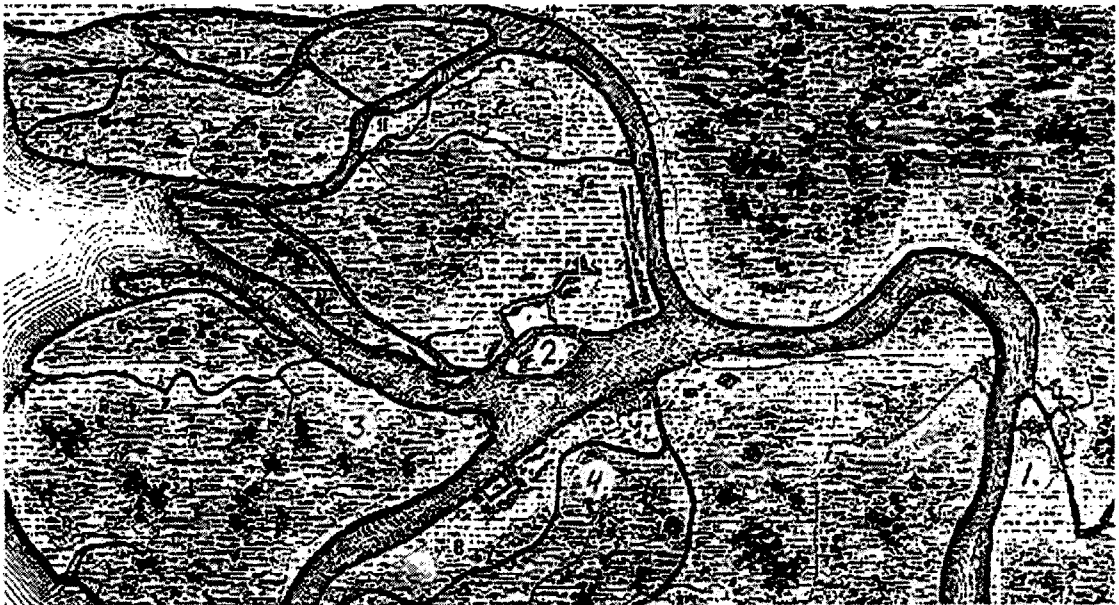
Kuva 1 Pietari vuonna 1705 . Kaupunkia on alettu rakentaa Nevan kahta puolta ”Jänissaareen” ja ”Suomensaareen” Nevan ja Moikan välille. Oikealla Nyenskansin linnoitus (1), Pietari Paavalin linnoitus ”Jänissaareessa” (2), ”Hirvisaari”<sup>3</sup> (Vasilinsaari) (3) ja Fontakan ja Moikan väliin jäävä alue, johon ruotsalais-suomalainen kirkko (4) 1730-luvulla rakennetaan.

Pietari Suuri perusti vuonna 1703 Pietarin kaupungin Suomenlahdelle, Nevajoen suulle lähelle Nyenskansin linnoitusta (kuva 1). Venäjän laidalla olevalla alueella asui suomensukuisia kalastajayhdyskuntia, maaperä oli soista, sääolosuhteet epävakaiset. Tavaksi tulikin sanoa, että Pietari rakensi kaupunkinsa ”suolle ja sumuun”<sup>1</sup> eli anekdootin sanoin:

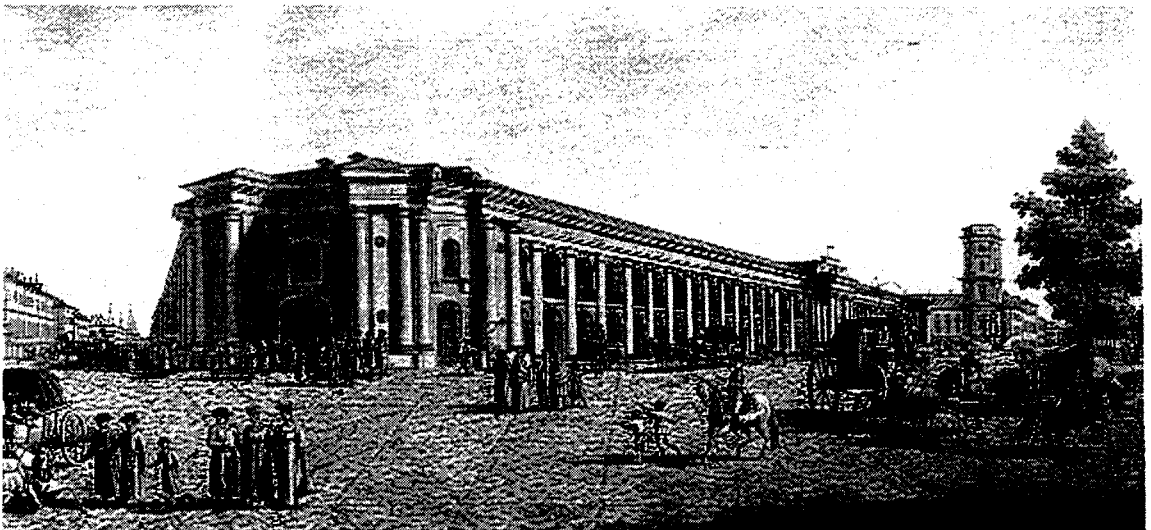
Kuva 5 Nevsky Prospektin varrella sijaitseva Gostiny Dvor (1761-85).

Kokorinovin kuoltua arkkitehti Velten valvoi rakennustöitä taideakatemian valmistumiseen asti vuonna 1788. Pietarin rakennusten julkisivuja suunniteltaessa niin palatsit, asuintalot kuin kauppahallit suunniteltiin klassismin hengessä. Vallin de la Mothe suunnitteli Nevski Prospektin varrella oleva suuren kaksikerroksisen kauppahallin (kuva 5), Gostiny Dvorin, jonka arkadiaihe tuo mieleen antiikin Rooman teatterit.<sup>20</sup>

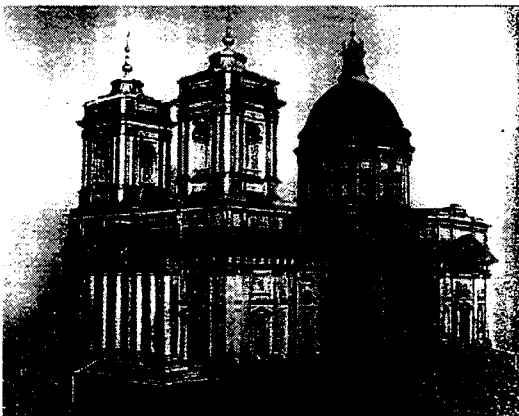
Kuva 8 Pienoismalli Aleksanteri Nevskin Pyhän Kolminaisuuden katedraalista.

Ivan Starov oli ensimmäisiä venäläisiä arkkitehteja, jotka suunnittelivat länsimaiseen tapaan. Hänen vuonna 1776 piirtämänsä Aleksanteri Nevskin luostarin Pyhän Kolminaisuuden katedraali on ensimmäinen selkeästi klassistinen katedraali Pietarissa (kuva 8).

Siitä tuli esikuva lukuisille niin pääkaupungissa kuin koko maassa rakennettaville kirkkoille. Suunnitelmassa on yhdistettynä basilika perinteiseen ristinmuotoiseen pohjaan. Kirkon pääsisäänkäynnin molemmilla puolilla on kaksi korkeaa pilastereiden koristamaa kellotornia. Suuri kupoli on saanut vaikutteita renessanssiarkkitehtuurista. Katedraalin sisätilojen arkkitehtoniset elementit ja niukka veistoskoristelu noudattelevat

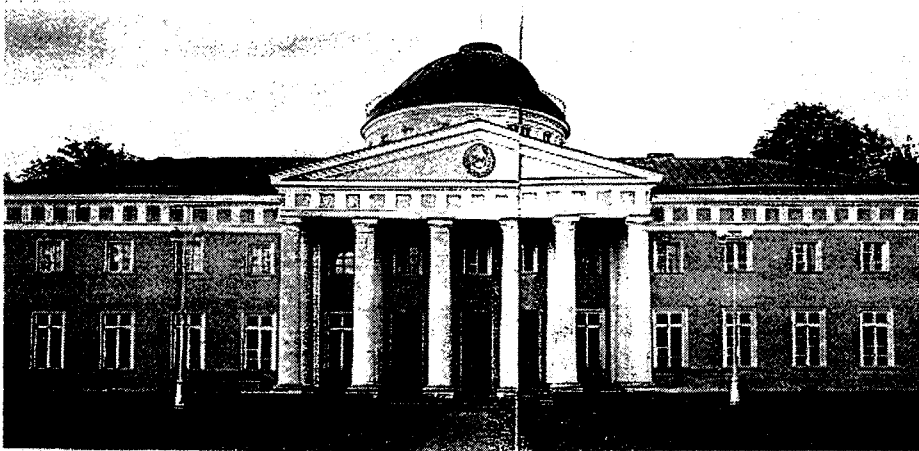
Kuva 9 Taurian palatsin fasadia.

Starov suunnitteli Taurian palatsin (1783-1789) Katariina Suuren suosikille prinssi Potemkinille (kuvat 9 ja 10).

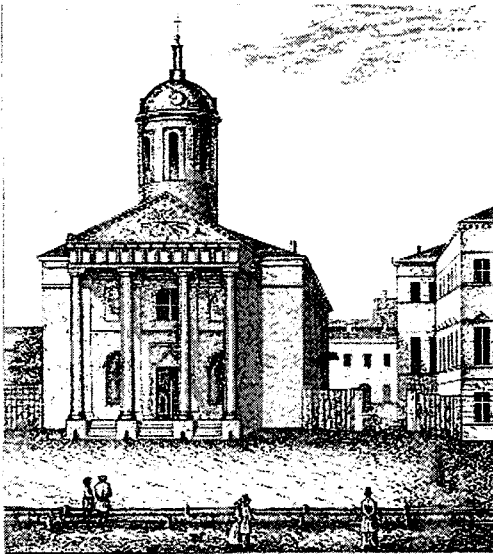
Kuva 18 Pyhän Katariinan kirkko

Keisarinnan mukaan nimetty Pyhän Katariinan kirkko Bolshoi Prospektilla Vasilinsaarella<sup>44</sup> oli ensimmäisiä silloisen hoviarkkitehti Veltenin suunnittelemissa luterilaisissa kirkoissa Pietarissa. Pyhän Katariinan kirkko (kuvat 18 ja 19) rakennettiin

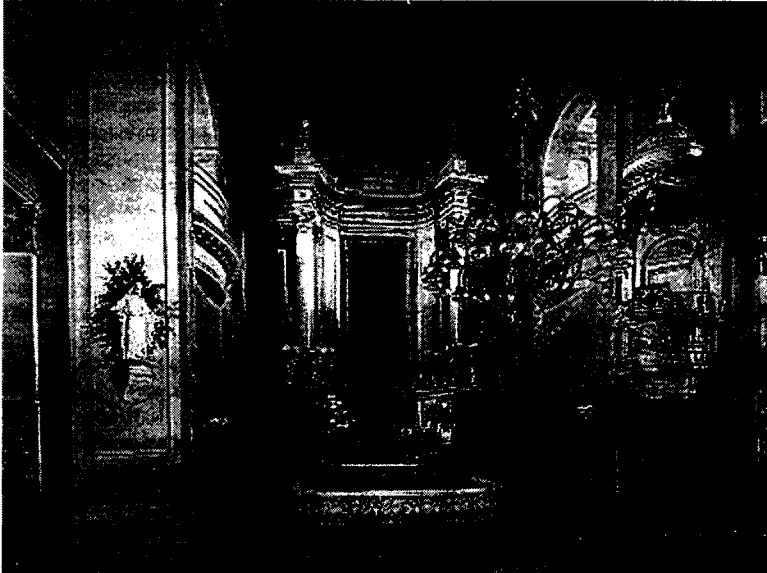
Kuva 21 Pyhän Katariinan kirkon kuori ja alttariseinämä.

Kolmilaivaista kirkkosalia valaisi kirkon isännän kenraali von Weimarin lahjoittamat kolme suurta pronssirunkoista kristallikynttelikköä (kuva 21). Lehtereiden alapuolella kummallakin puolella oli kymmenen pienempää kynttelikköä. Salia kiertävää lehteriä kannatteli korinttilaiset pylväät, joiden kapiteelit oli kullattu. Veltenin suunnitteleman alttariseinän alempi maalaus oli hovimaalari Pfanzeltin tekemä jäljitelmä Rubensin Pyhästä Ehtoollisesta, ylempi professori Roslowin Jeesuksen Ylösnousemus. Alttaritaulujen molemmilla puolilla oli veistokset, joista oikeanpuoleinen kuvasi uskoa ja vasemmanpuoleinen toivoa. Sakariston ja vastakkaisen puolen ovien päällä oli kultakehyksiset maalaukset pronssikäärmeistä ja Kristuksen ristiinnaulitsemisesta. Vuonna 1852 valmistuneet kauniit 28-äänikertaiset urut oli rakentanut urkujenrakentaja G. Mässel Regensburgista.<sup>46</sup>

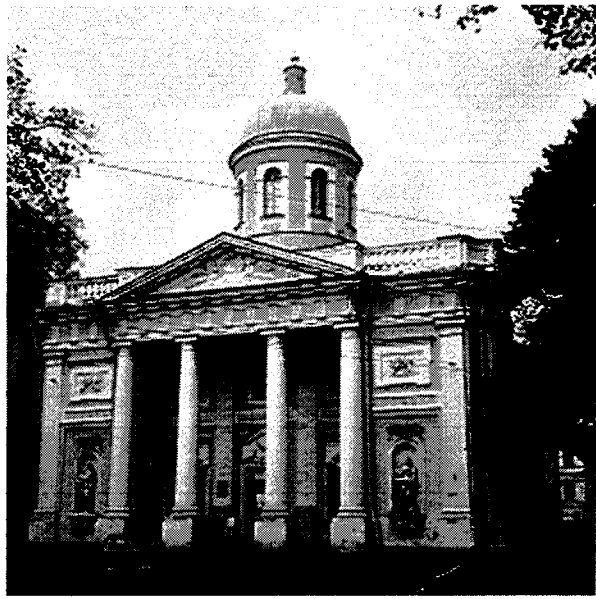
Kuva 22 Kirkkosali korjattuna.

Uudistettua salia kiertää korinttilaisten pylväiden kannattamat lehterit. Urkulehterillä on uudet urut, joiden fasadi on klassistinen (kuva 22). Korotetun puolipyöreän kuorin takaseinällä on maalaus, joka ei ole alkuperäinen. Mitään kalustoa kattokruunuja, irtotuoleja ja flyygeliä lukuun ottamatta ei kirkossa vielä ole. Sivuseinillä olevat

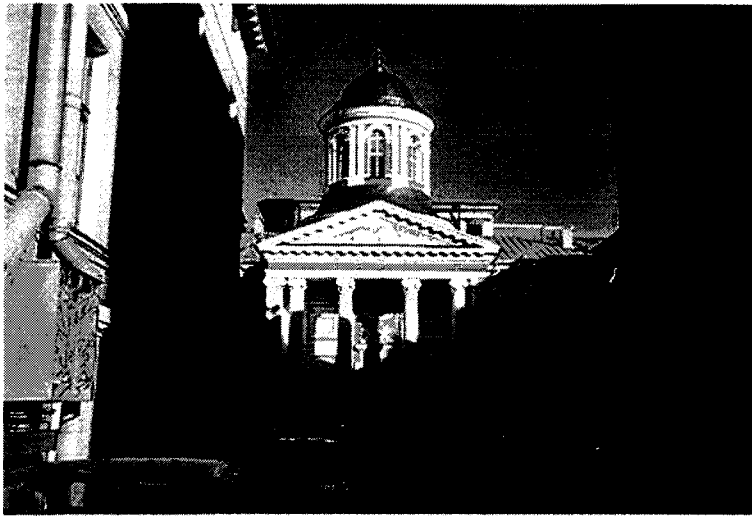
Kuva 25 Pyhän Katariinan armenialainen kirkko

Pyhän Katariinan armenialainen kirkko (kuva 25) sijaitsee ahtaalla paikalla Nevski Prospektilta avautuvan pikku aukion laidalla, jonka molemmilla puolilla on kirkolle kuulunut, alkuaan kaksikerroksinen asuinrakennus. Kirkko pystytettiin Veltenin suunnitelmien mukaan vuosina 1771-1780 sen jälkeen, kun Katariina Suuri oli antanut armenialaisille luvan rakentaa kirkon Pietariin ja Moskovaan. Kirkon vihki armenialainen piispa Joseph Argoutia-Dolgorukij vuonna 1780. Keisarinna Katariinan tiedetään osallistuneen liturgiaan kaksi kertaa.<sup>49</sup>

Kirkko on kooltaan pieni, pohjaltaan suorakaiteen muotoinen. Rakennuksen keskellä kohoaa pieni kupoli, jota kannattelee verraten korkea kaula. Siinä olevat ikkunat ovat kapeat ja yläosasta kaariaukkoiset. Niiden välissä on parilliset pilasterit. Aukion ahtaudesta johtuen kirkon pääsisäänkäynti on keskellä pitkää julkisivua. Fasadin keskellä on portiikki, jossa neljä korinttilaista pylvästä kannattelee päätykolmiota. Pilasterit jäsentävät runsaasti koristeltua julkisivua. Ensimmäisen kerroksen ikkunoiden yläosat ovat vuorotellen suorakulmaiset tai kaarevat. Toisen kerroksen ikkuna-aukot ovat pyöreät.

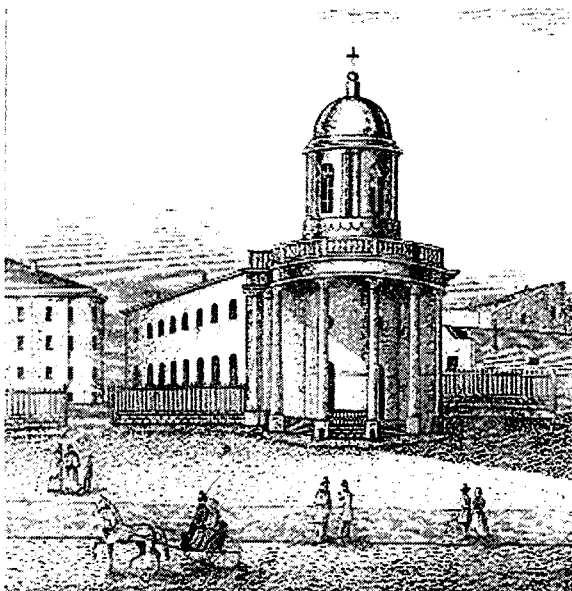
Kuva 26 Pyhän Annan kirkko vuoden 1855 litografiassa.

Furstadskaja-kadulle rakennetun Pyhän Annan luterilaisen kirkon fasadi eroaa muista Veltenin suunnittelemissa kirkkoista (kuva 26). Sen pohjoiseen päin olevassa pääjulkisivussa on pieni rotunda, jossa joonialaiset pylväät muodostavat puoliympyrän. (Kuva 29)Torni kupoleineen muistuttaa armenialaisen kirkon tornia kaksoispylväineen.

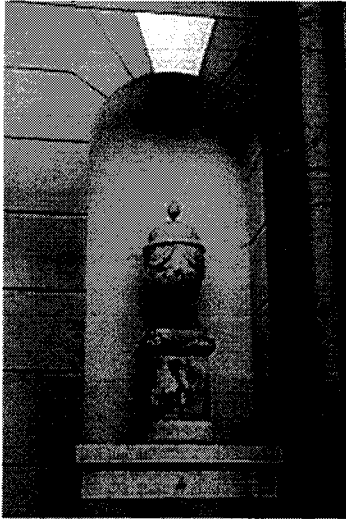
Kuva 41 Seinäsyvennyksen malja oli alkuaan attikakoriste.

Attikan päällä on raudasta tehdyt valkeaksi maalatut maljakot (kuva 41), joiden jalustat ovat myös rautaa. Myöhemmin seinäsyvennyksiin sijoitetut apostolien patsaat vaihdettiin attikan päältä otettuihin maljakoihin. 1990-luvun lopulla maljakoita oli vain yksi. Toisessa syvennyksessä oli jäljellä maljan jalusta. Peruskorjauksen edetessä

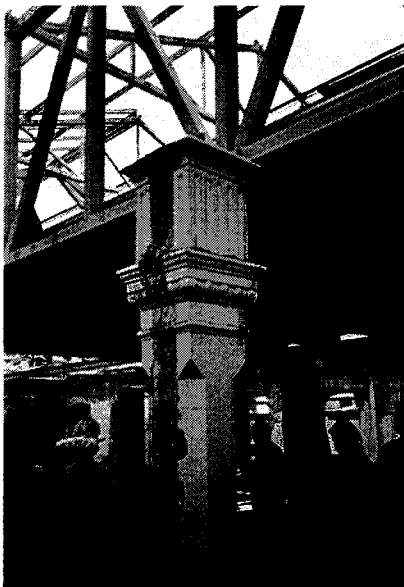
Kuva 48 Pilarit kannattelivat alkuaan vain lehtereitä.

Kun kirkkotila jaettiin kolmeen kerrokseen, pilareita käytettiin eri kerrosten tukipilareina. Pylväät (kuva 48) ovat yksinkertaiset ja ne on valettu raudasta. Alimpana värikerroksena on maalaus, joka jäljittelee marmorointia. Samanlaisia pylväitä valmistettiin Englannissa ja niitä voi tilata postimyyntiluetteloiden välityksellä. Pylväitten ikää ei ole saatu määritellyksi, mutta arkkitehti Longan mielestä ne saattavat olla alkuperäiset.<sup>98</sup>

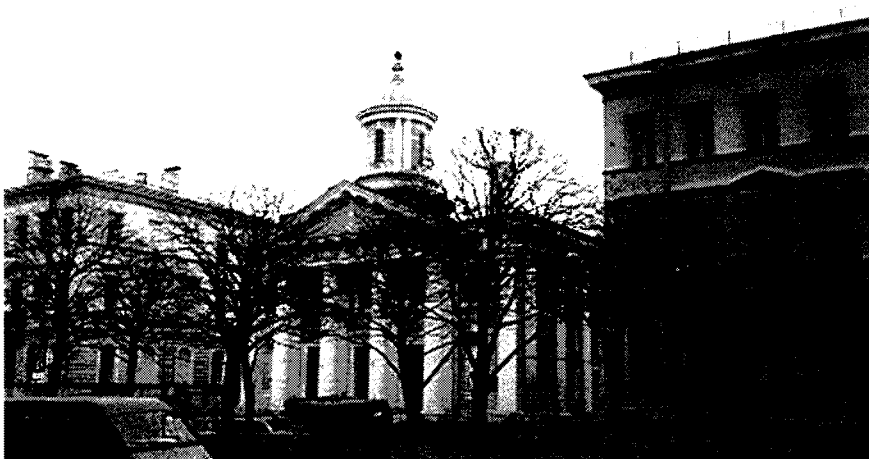
Kuva 56 Suuren Tallikadun varrella sijaitsevat kirkkokartanon rapatut sinivihreät asuinrakennukset ovat säilyttäneet myöhäisklassisen ilmeensä.

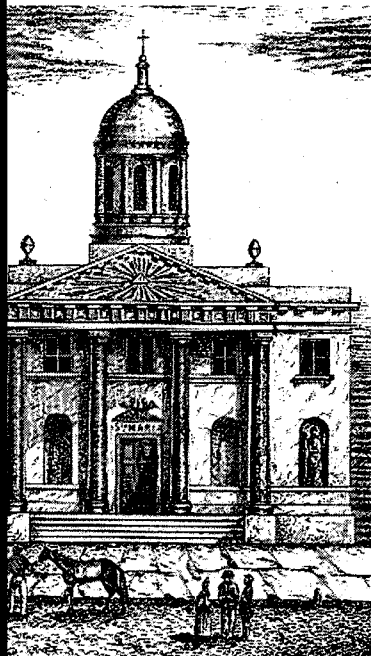
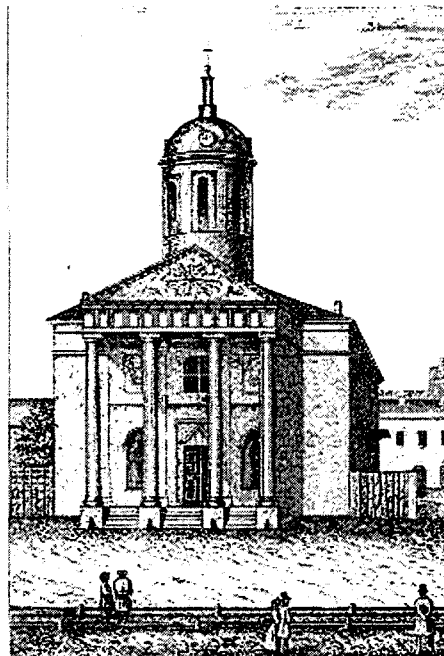
0 P. Maria valmistui v. 1805. Kuva 61 P. Katariina valmistui v. 1771.

Muutoksista huolimatta Suomalainen Pyhän Marian kirkko (kuva 60) on säilyttänyt alkuperäisen kokonsa ja tärkeimmät arkkitehtoniset ominaispiirteensä. Sen ulkoinen samankaltaisuus tutkimukseeni sisältyvien arkkitehti Juri Veltenin 1770-luvulla rakentamien kirkkojen kanssa on niin ilmeinen, että sen voi sanoa jatkavan Veltenin Pietarissa suunnitteleminen uusklassisten kirkkojen rakennustraditiota. Pyhän Katariinan evankelis-luterilainen kirkko (kuva 61) Vasilinsaarella näyttää olleen suoranaista

Seinäsyvennykset apostolin patsaineen ovat molemmissa kirkoissa samanlaiset. Veltenin rakennuksille ominaista kipsikoristelua Pyhän Marian kirkossa on vain päätykolmioissa. Veltenin suosimien klassististen koristeaiheiden käyttäminen väheni, kun palladiolainen tyyli sileine seinäpintoineen tuli vallitsevaksi Pietarissa. Paulson tuntuu hakeneen välimuotoa Veltenin koristeellisemmän ornamenttiikan ja palladiolaisen tyylin mukaisten koristelemattomien seinäpintojen väliltä. Kaikki nämä piirteet liittävät Pyhän Marian kirkon Pietarissa 1700-luvun lopulla levinneeseen uusklassiseen rakennustyyliin, jolle oli ominaista yksinkertaisuus, fasadien koristelemattomuus, klassisoiva pääty ja sileät rapatut seinät.

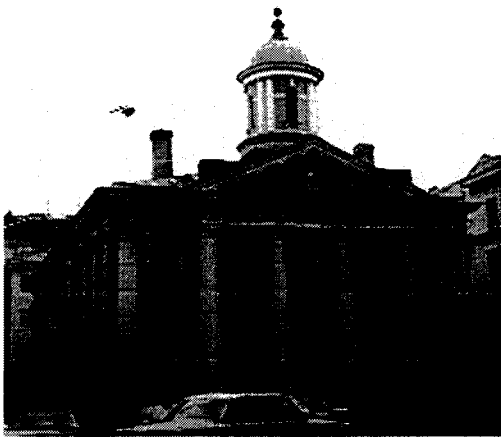
Kuva 62 Pyhä Maria

Pyhän Marian kirkon pääjulkisivuun tehtiin pieniä muutoksia 1800-luvun loppupuolella. Kirkon ankaraa ilmettä pehmennettiin arkkitraavilla ja pilastereilla (kuva 62). Pyhän Katariinan kirkon muutokset 1900-luvun alussa vaikuttivat enemmän julkisivuun ja muuttivat koko kirkon ilmettä (kuva 63). Pylväskäytävä muutettiin loggiaksi ja frontonin molemmille puolille rakennettiin balustradi. Muutoksen jälkeen Pyhän Katariinan kirkko tuo mieleen renessanssipalatsin.

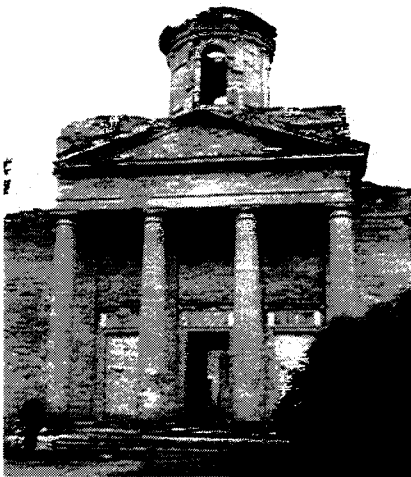
Kuva 64 Skuoritsan kirkko valmistui vuonna 1839.

Arkkitehti Juri Veltenin Pietarissa 1700-luvun lopulla aloittama ja arkkitehti Christian Paulsenin 1800-luvun alussa jatkama uusklassinen kirkkotyyppi, jolle oli ominaista suorakaiteen muotoinen pohjaratkaisu, päätykolmiota kannatteleva pylväshalli ja kupoliin päättyvä torni, toteutui myöhemminkin. Tästä esimerkkinä ovat muun muassa Skuoritsan tiilikirkko (kuva 64), joka raunioitui toisessa maailmansodassa ja Hatsinan kirkko (kuva 65), joka on äskettäin suomalaisten tuella peruskorjattu<sup>152</sup>.

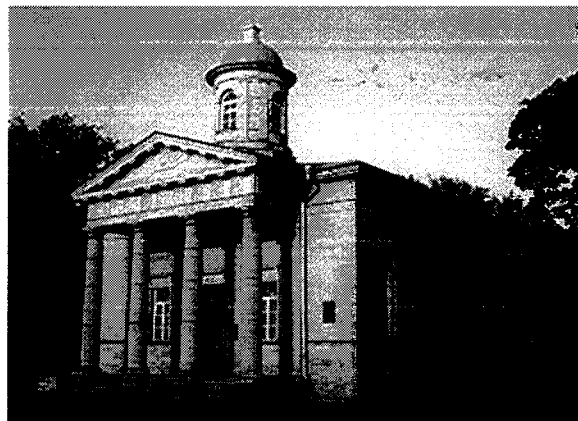
Kuva 65 Hatsinan kirkko peruskorjattuna.
