TEMMEKSEN LÄNSITORNILLINEN TUKIPILARIKIRKKO

Taidehistorian
pro gradu -tutkielma
lokakuu 1987

MARJA JUNTILA

JYVÄSKYLÄN YLIOPISTO

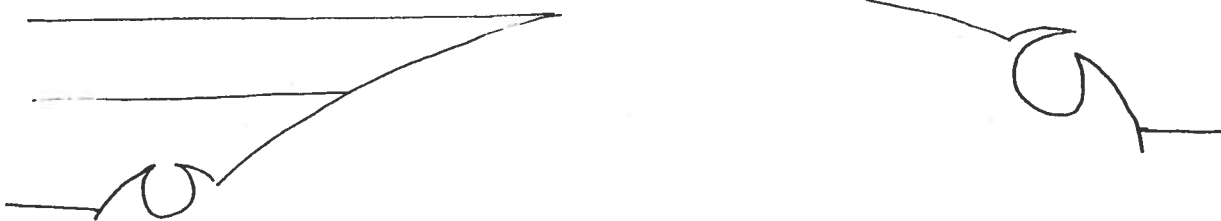
Kellotapulien läpikäytävän konsoliprofilointia Tornion kirkosta. kirkkosalin konsolit lienevät olleet samanlaiset. Pettersson 1986, s. 75.

Tukipilarikirkkojen sidehirret olivat 1600-luvulla yleensä kahden hirsikerran ja niitä tukevat konsolit yhden tai kahden hirsikerran vahvuiset. Utajärvellä käytettiin vuonna 1762 ensin mainittua vaihtoehtoa, joka edellytti myös yksinkertaisempaa konsolien profilointia.² Temmeksellä sekä sidehirret että konsolit ovat kahden hirsikerran vahvuiset. Oulun ympäristöstä tunnetaan vain Hailuodon, Kempeleen ja Temmeksen kirkkojen konsoliprofiloinnit. Petterssonin mielestä Utajärven ja Temmeksen profiloinnit ovat saattaneet olla samankaltaiset, tai Utajärvellä on käytetty renessanssityyppistä muotoilua, jota mm. Honka ja Suonperä käyttivät ristikirkoissaan. Temmeksen profiloinnissa Pettersson näkee renessanssivaikutteiden lisäksi myös merkkejä vanhemmasta goottilaisesta traditiosta³, jolle on ominaista matalammat ja pehmeämmät muodot⁴. (KUVAT 8,9, JA DIAT 13,15,16)

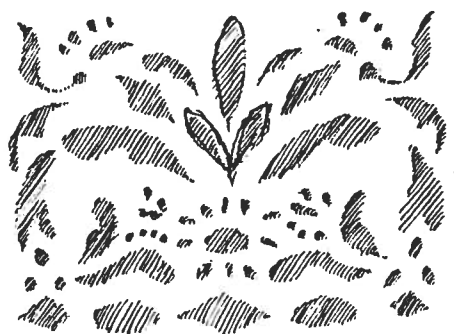
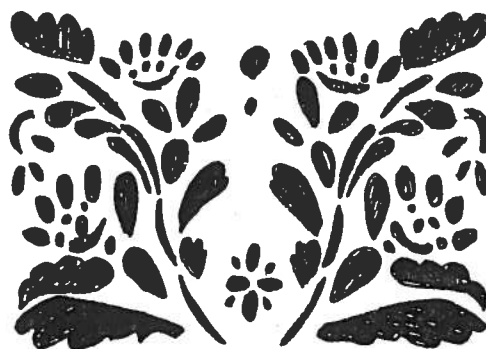
15. Katon reunan koriste-
aine

Seinää kiertävän friisin koristekuvio Temmeksellä (vas.) ja Haapavedellä. Paulaharju 1916. HTTA. MV; Haapaveden kirkko, vanhoja alttaritauluja. Neg. 613:2. HTKA. MV.
