**Puukorisista henkilövaunuista teräsrunkoihin**

**Historiatutkimus Pasilan konepajan henkilövaunutuotannosta**

**Kandidaatintutkielma**

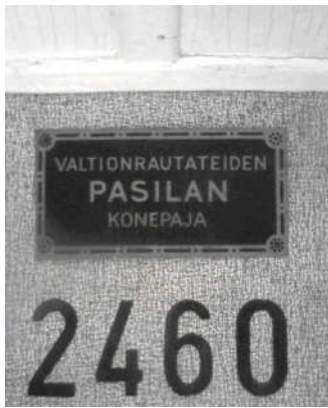
Kuva 1. Pasilan konepajan valmistajanlaatta puukorisen makuuvaunun päätyeteisessä.

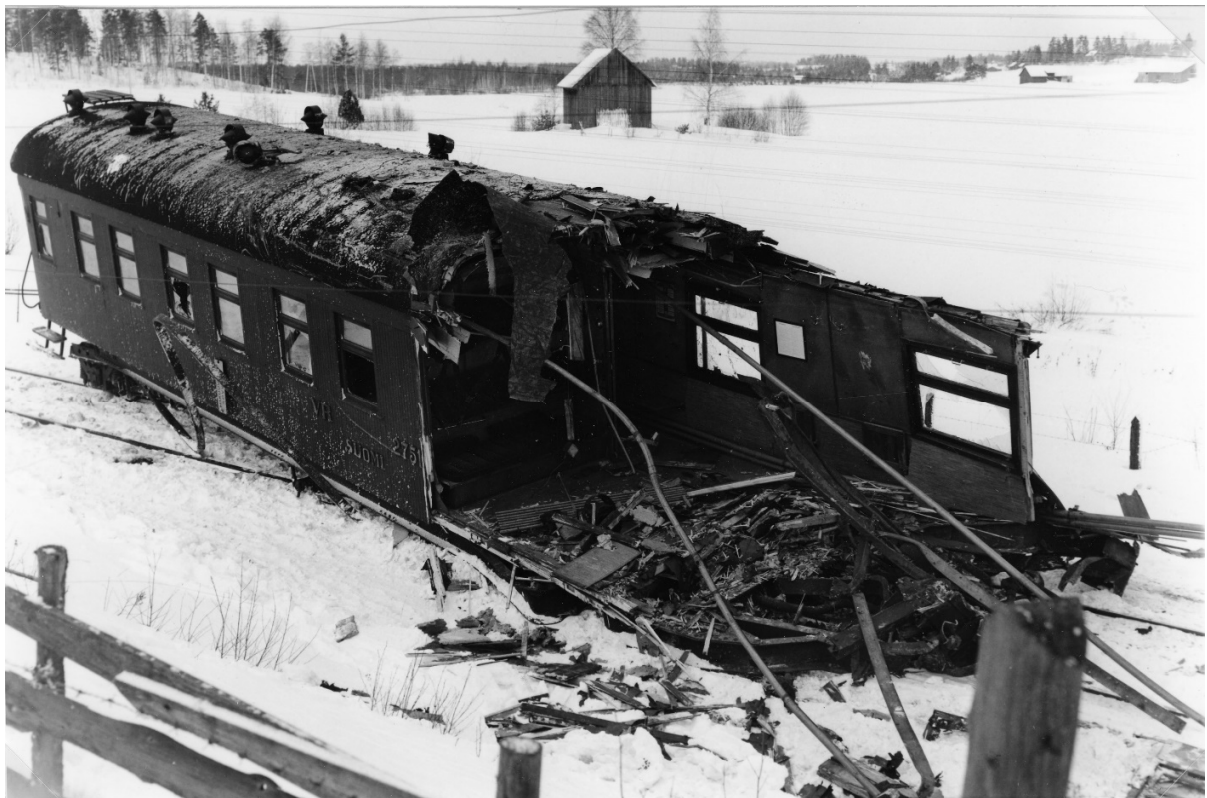
Kuva 2. Kuurilan junaonnettomuudessa vaurioitunut puukorinen makuuvaunu.

Puurakenteinen henkilövaunu sai jo turvallisuussyistä ja nopeuksien kasvamisen myötä väistyä vähitellen kaupallisesta käytöstä, vaikka sillä olikin hyviä ominaisuuksia: huokeus, helppo lämmön- ja ääneneristys sekä erityisesti kotimainen raaka-aine. Tärkeimpänä syynä kuitenkin pidettiin sitä, että puurakenteinen kori ei suurissa nopeuksissa enää tarjonnut riittävästi suojaa matkustajille onnettomuustapauksissa.<sup>18</sup>

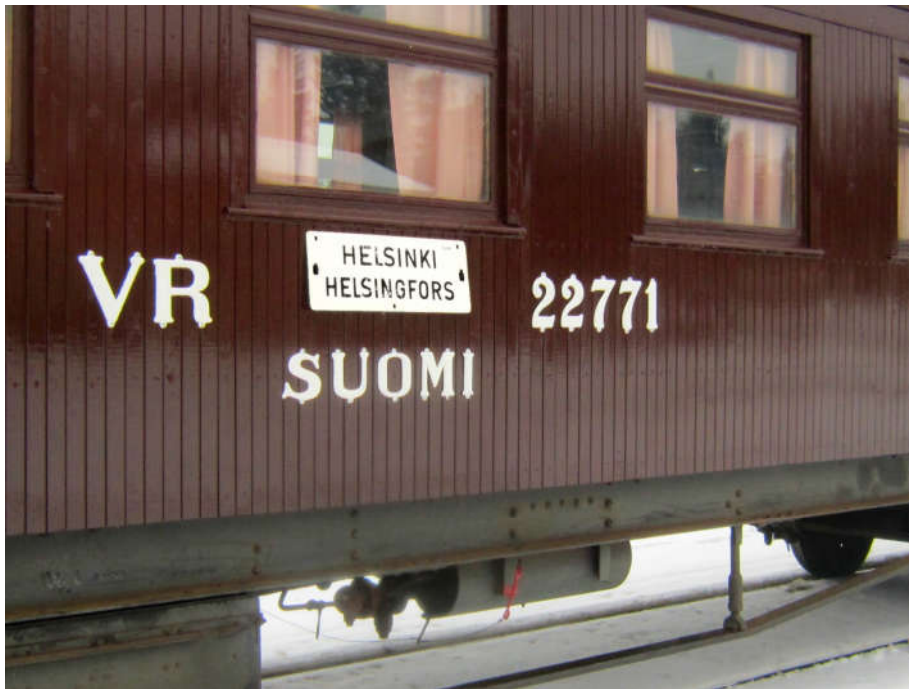
Kuva 3. Vaunun 22771 ulkokerkintöjä.

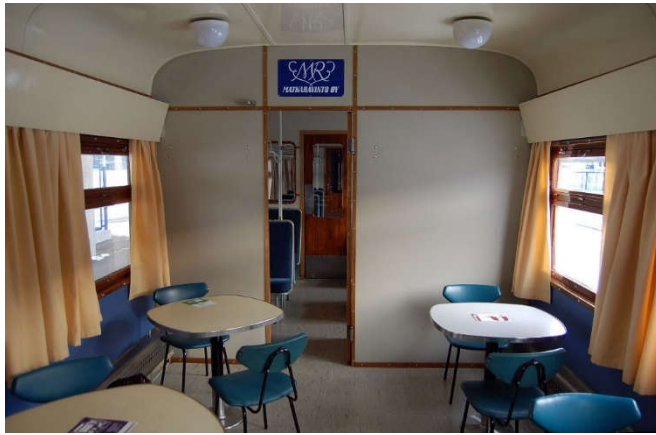
Kuva 4. Eik-sarjan uudistetusta kahvilavaunusta 22348. Vaunu on valmistunut Pasilan konepajalta vuonna 1948.

Katon listoituksia vähennettiin ja ilmanvaihtoventtiilien hallitsevasti näkyvät varret poistettiin rauhallisemman yleisvaikutelman aikaansaamiseksi. Monet tuon ajan sisustusmuutostyöt olivat erittäin onnistuneita ja saivat matkustajien vankkumattoman kannatuksen.

Tutkimuksen kannalta aihe on kiehtova, sillä 1950–1960 -lukujen vaihteen tyyliuunnat puukoristen vaunujen sisätilojen muutostöissä olivat suuntautuneet yksikertaisuuteen, linjakkuuteen, viihtyisyyteen ja käytännöllisyyteen niin hyvin kuin vanhassa puukorisessa vaunussa voi toivoa, ks. kuva 4.

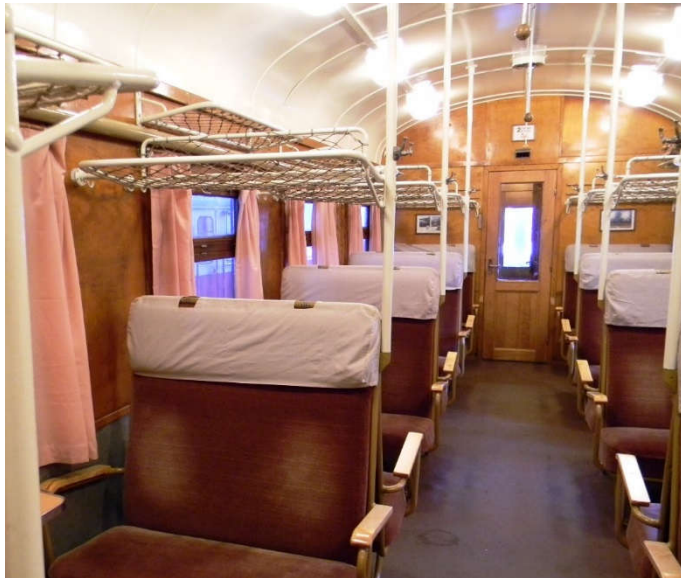
Kuva 5. Sisäkuva 72-paikkaisesta 2. luokan päivävaunusta 22771 eli nk. Olympiavaunusta. Vaunujen penkkien kangasväri oli joko punainen, vihreä tai sininen. Loimukoivu oli yleisin 1950-luvun sisustustapa. Loimukoivu ootrattiin koivuvaneriin. Kuvan vaunuosastossa käytetyt verhot eivät ole alkuperäiset.

Vuosina 1952–1954 Valtionrautateillä otettiin käyttöön viimeinen puukorinen henkilövaunusarja, nk. Olympiavaunut (Ei. 22755–22800). Vaunussa oli ensimmäistä kertaa vaahtokumilla pehmustetut istuimet, jotka oli päällystetty kolmivärisellä samettimaisella

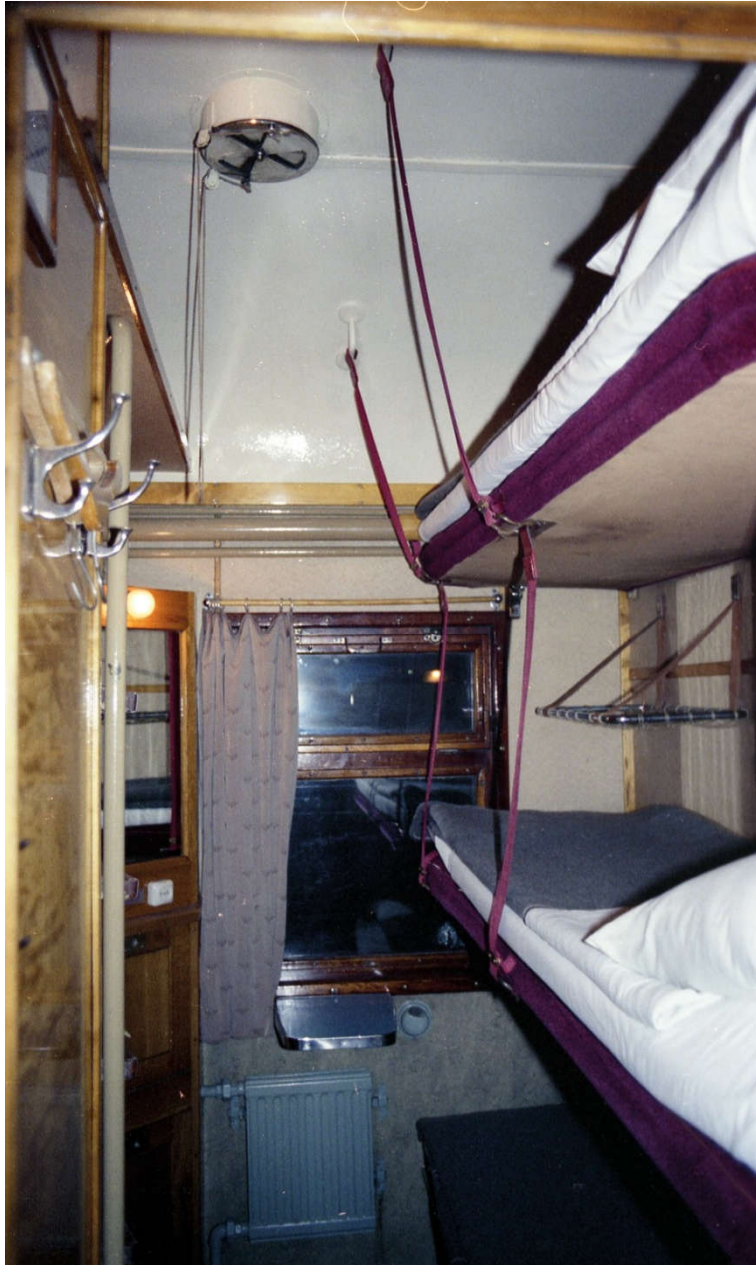
Kuva 7. Puukorisen makuuvaunun 2. luokan hytti. 1. luokan osastossa vuodepaikkoja oli vain kahdelle. Vaunuissa oli puulämmitys. Kuva Jari Auvinen joulukuun 1982.

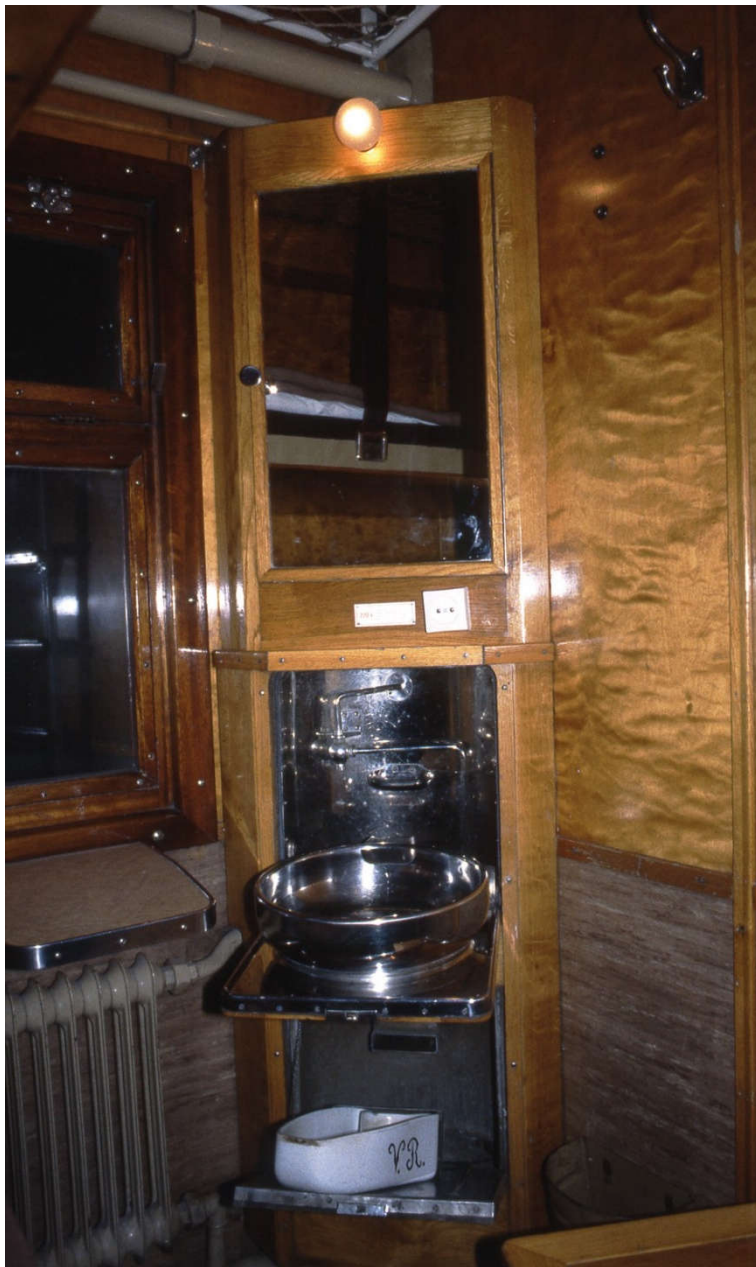
Kuva 8. Puukorisen makuuvaunun hytin peilikaappi, lavuaari ja alimpana lasten käyttöön tarkoitettu pissipotta.

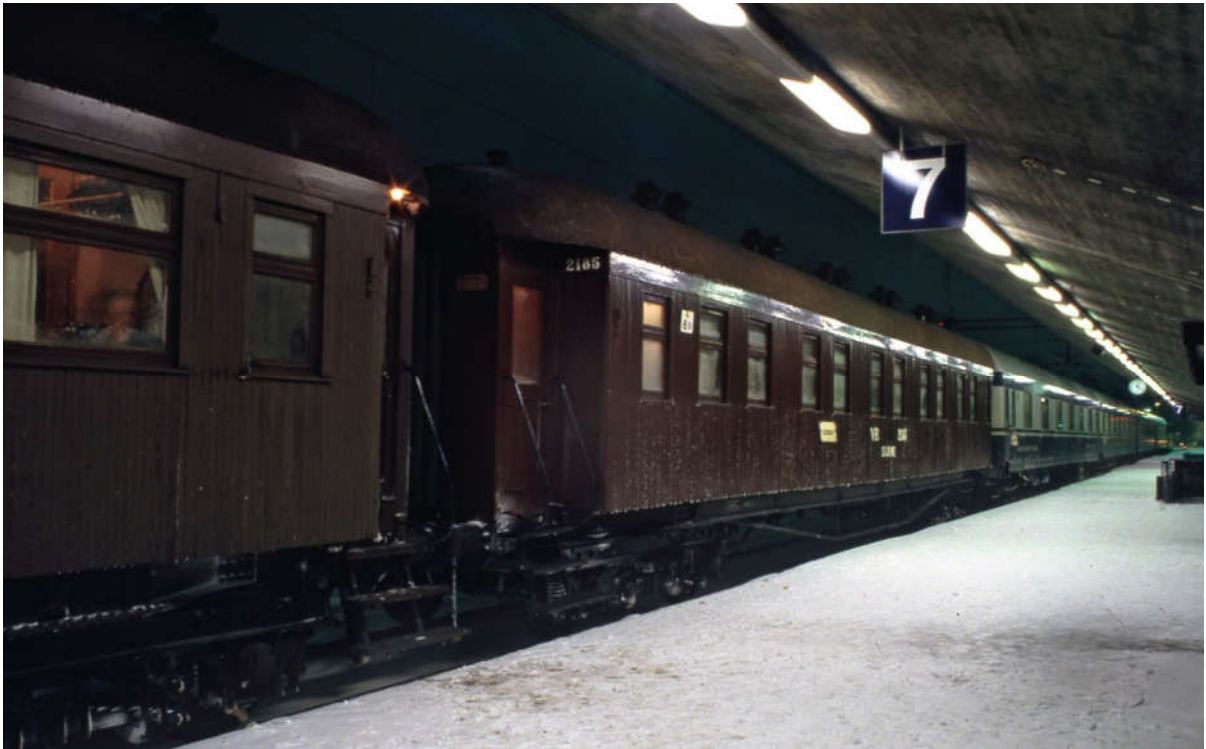
Kuva 9. Puukorinen makuuvaunu Helsinki-Joensuu yöpikajunassa P209. Vaunu 2185 on valmistunut vuonna 1956. Kuva Jari Auvinen 21.12.1984.

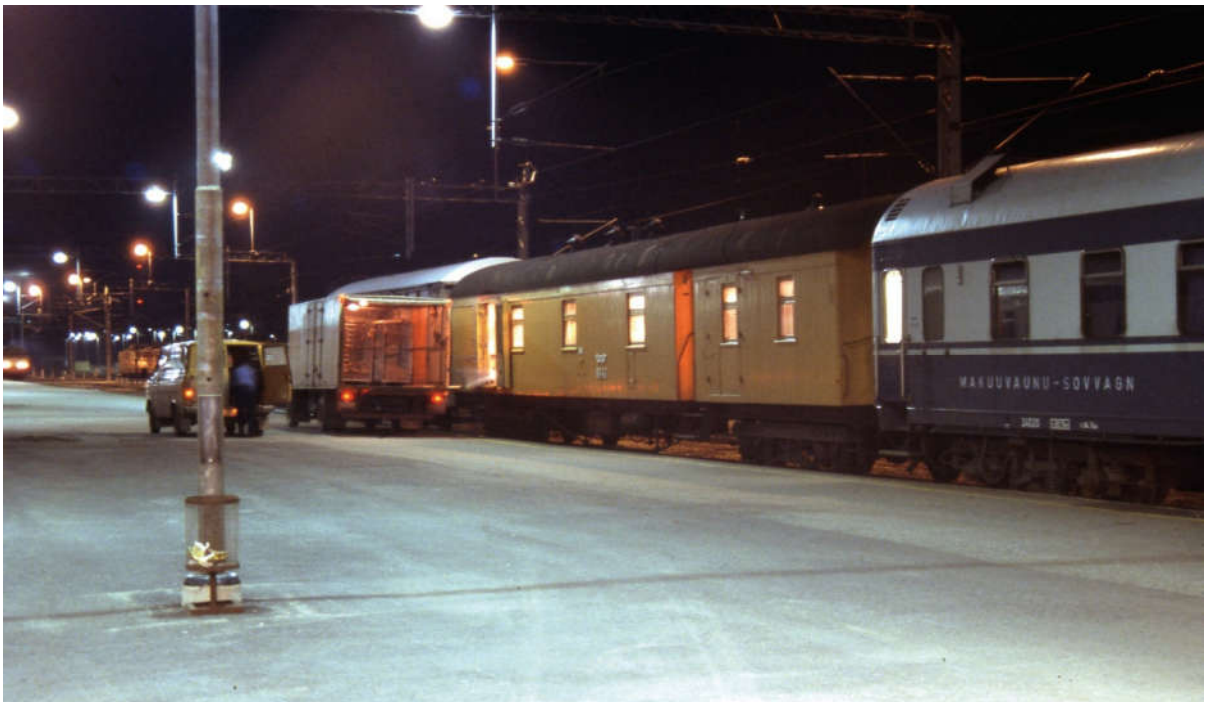
Kuva 10. Viimeinen Pasilan konepajan rakentama puukorinen vaunu oli (Po)-sarjan postivaunu numero 9843, jonka valmistuspäivä oli 18.12.1959. Kuva Jari Auvinen Pieksämäki 25.10.1984.

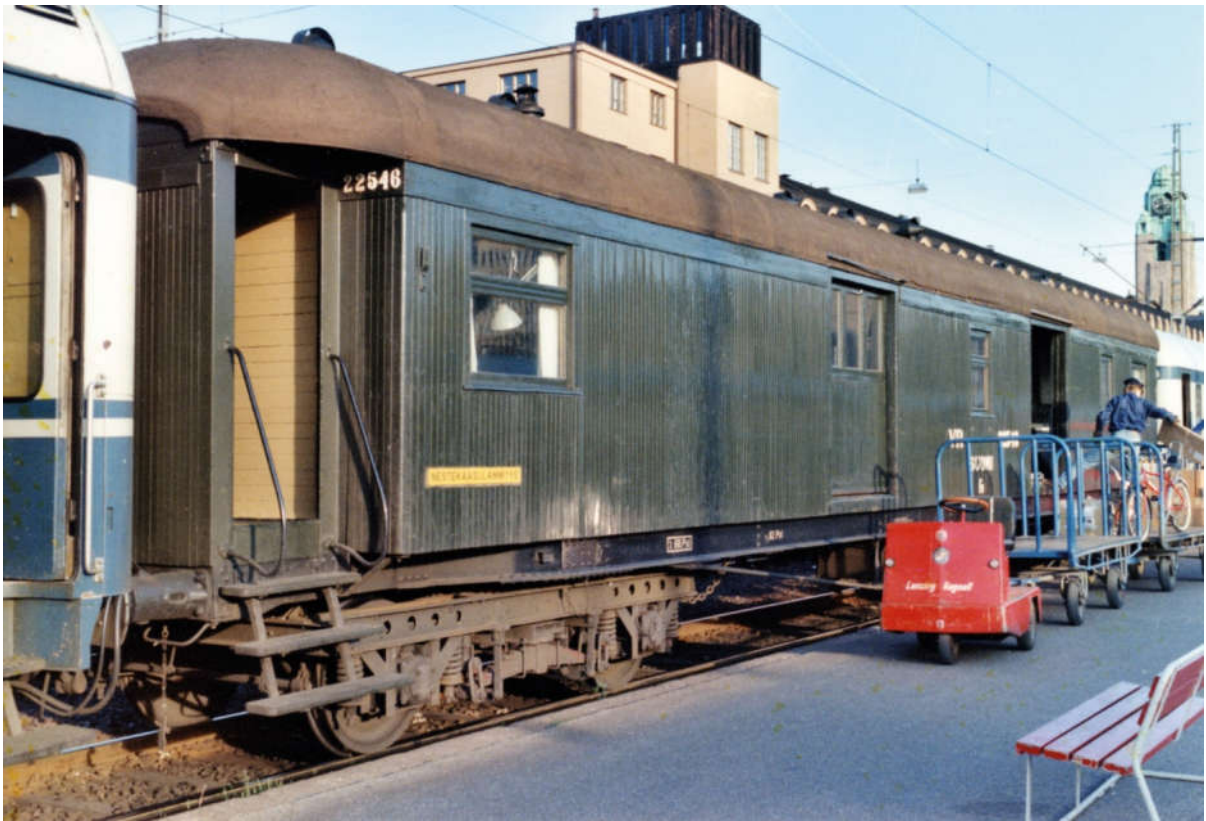
Kuva 11. Puukorinen konduktööri- ja matkatavaravaunu Fo 22546. Vaunu valmistui vuonna 1950. Vaunu lähdössä Ouluun Kuopion ja Kontiomäen kautta yöpikajunassa numero 71. Kuva Jari Auvinen kesäkuu 1982.
