Jyväskylän Yliopisto
YMPÄRISTÖNTUTKIMUSKESKUS

Raportti 62/2008

Harjuskannan tila ja luonnonvaraisen lisääntymisen mahdollisuudet Kokemäenjoessa

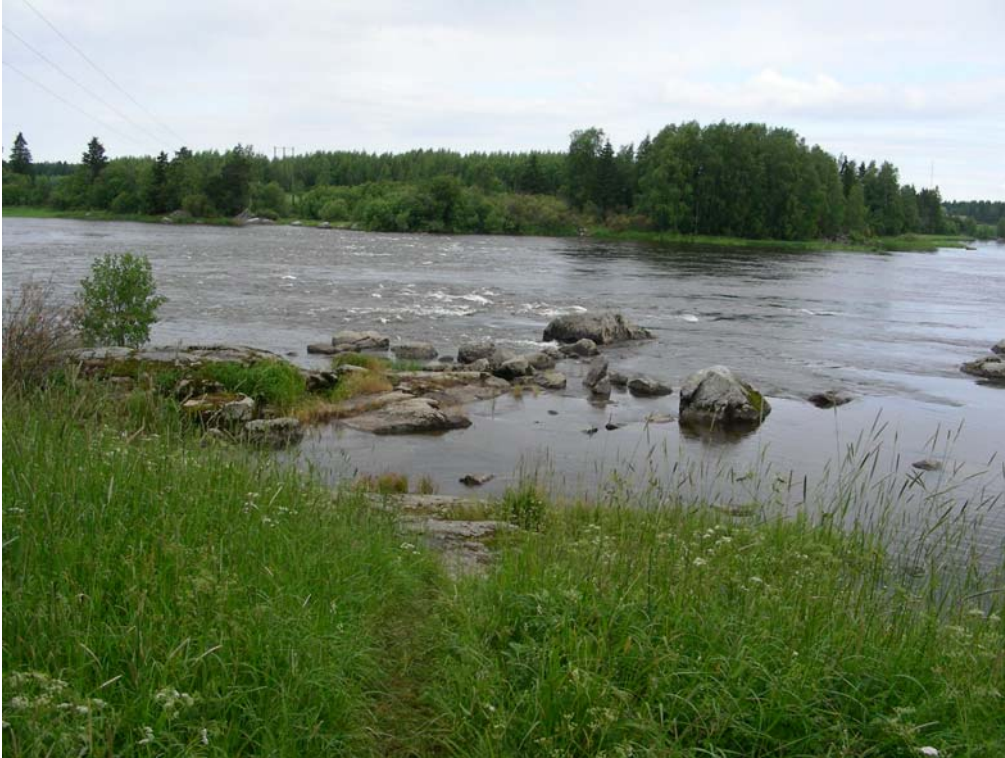
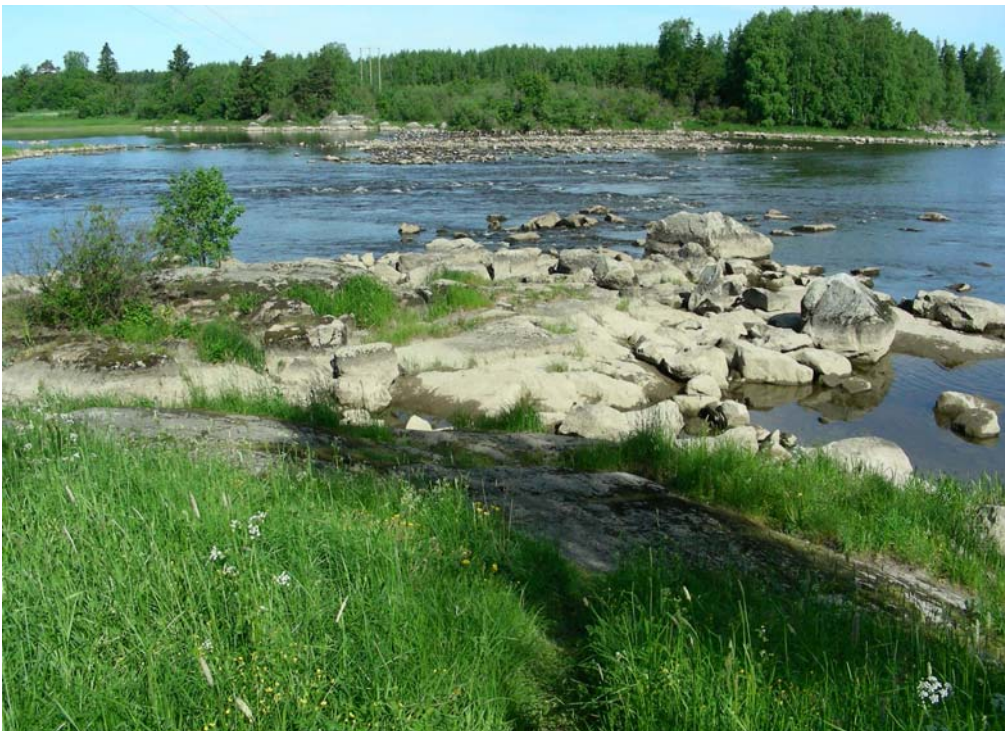
Kuva 2. Vuorokausi- ja viikkosäätöselvityksen vaikutukset Kilpikosken vedenpinnan korkeuteen. Yläkuvassa Kilpikoski korkean veden ja alakuvassa matalan veden aikaan. Kumpikaan kuva ei kuitenkaan anna vielä täysin oikeaa kuvaa ääritilanteesta.

Esimerkiksi Tyrvään voimalaitoksen vuorokautinen virtaamavaihtelu on viime vuosina ollut suurimmillaan 200-300 m³/s, yleensä kuitenkin alle 100 m³/s. Voimalaitoksen alapuolinen vedenkorkeus on suurimmillaan (muutamia kertoja vuodessa) vaihdellut vuorokauden aikana toista metriä (maksimi 1.6 m). Tyypillisesti vuorokausivaihtelu on ollut yhden ja viikkovaihtelu 0.5-1.5 metrin luokkaa (kuva 2).

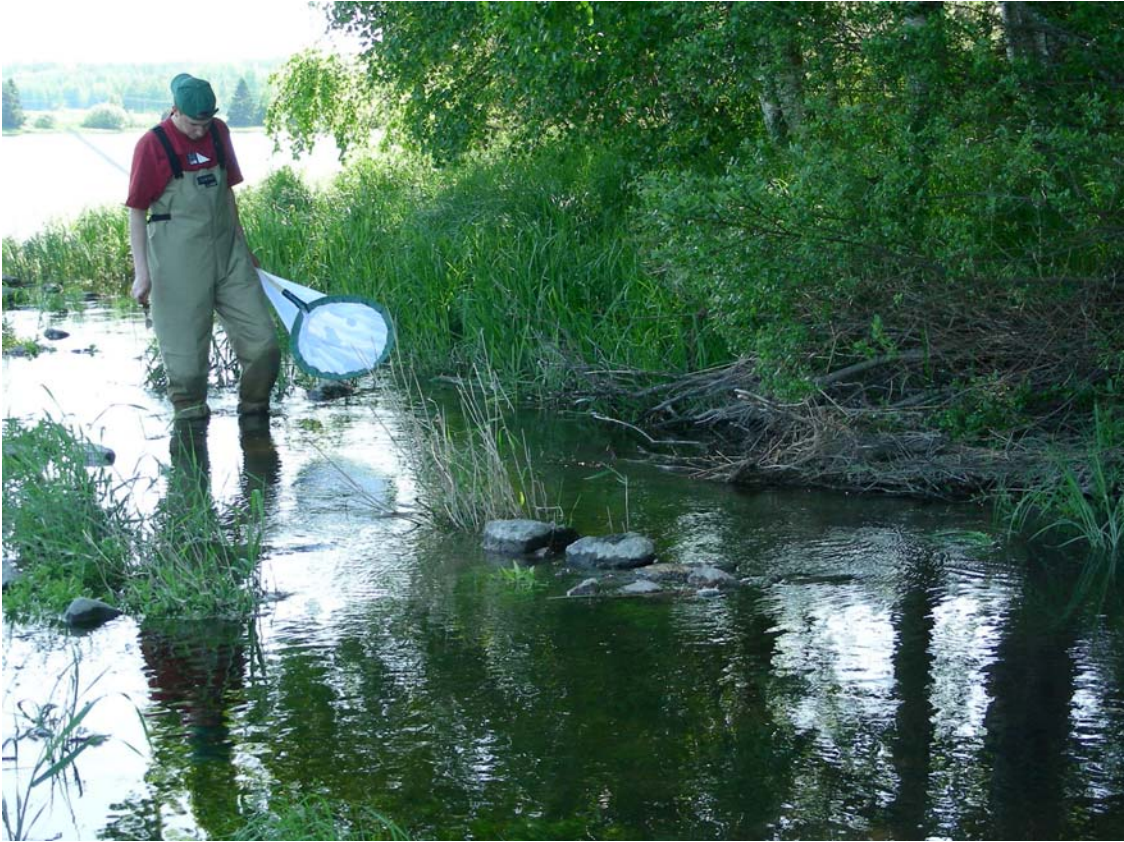
Kuva 8. Harjuksen pieniä, vastakuoriutuneita poikasia etsittiin Kokemäenjoen matalilta ranta-alueilta kesäkuun 2007 alussa.

Vastakuoriutuneiden poikasten pyynti pyrittiin ajoittamaan juuri tähän kehitysvaiheeseen. Poikaset liikkuvat lähellä pintaa ja ovat helposti havaittavissa. Havaitsemista helpottaa lisäksi se, että poikaset muodostavat usein parvia, jotka ruokailevat aktiivisesti tyynillä ja suojaisilla alueilla. Kesäkuun alussa (4.-6.6.2007) poikasia etsittiin kulkemalla kaikilla Kilpikosken, Töörinkosken, Talankosken sekä Kiviniemen ja Villilän vuolteen matalah- koilla, heikkovirtaisilla ranta-alueilla ja tekemällä näköhavaintoja niistä. Poikasia etsittiin kaikilta niiltä ranta-alueilta, missä kahlaaminen veden syvyyden ja pohjan laadun puoles- ta oli mahdollista. Mahdolliset havaitut poikaset oli tarkoitus pyydystää tiheäsilmäisillä perhoshaveilla (Rinne & Saura 2003, kuva 8) mittausta ja lajin määrittystä varten. Ahve- nen poikasten kehitysasteen perusteella (vrt. Etelä-Saimaa) poikaspyynnin ajankohta oli oikea. Veden lämpötila oli joessa pyynnin aikana noin 18 °C.

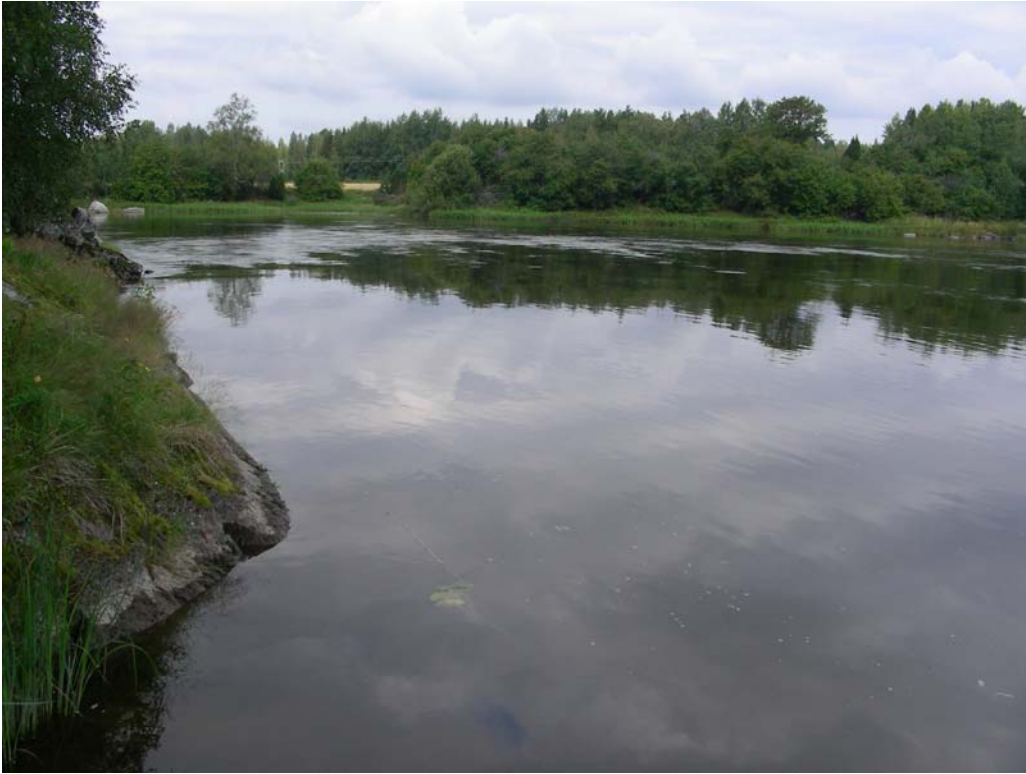
Kuva 10. Nopeasti syvenevää kalliorantaa Töörinkosken yläosassa.

Sähkökalastukseen sopivia alueita oli tutkituilla alueilla hyvin vähän. Joen rannat olivat koski- ja vuollealueilla yleensä jyrkkäpenkkaisia kivikko- tai kalliorantoja, jotka syvenivät nopeasti. Paikoitellen rannoilla oli myös vaikeakulkuista suurikokoista kivilouhikkoa. Tällaisilla alueilla liikkuminen rantavyöhykkeessä ei ole mahdollista. Lähes kaikilla alueilla oli rantaviivan tuntumassa tiheää saraikkoa. Suvantomaisilla alueilla rannat olivat jyrkkäpenkkaisia ja pehmeäpohjaisia. Usein rannan läheisyydessä oli myös vesikasvillisuutta (kuvat 10 ja 11).

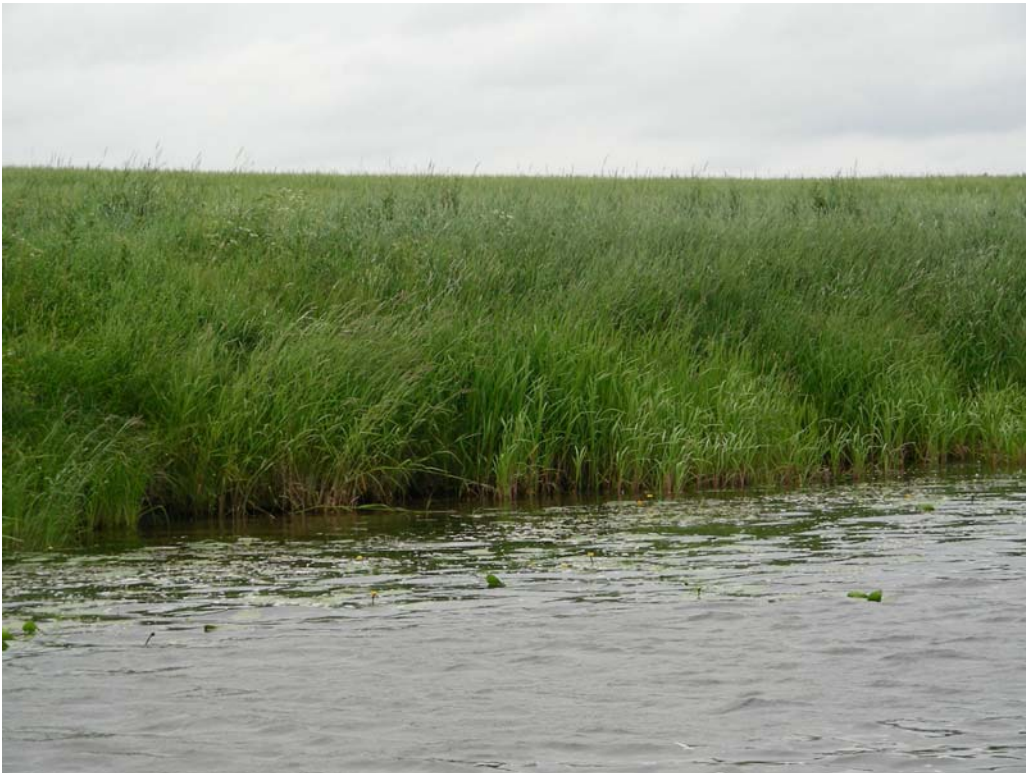
Kuva 11. Jyrkkäpenkkaista kasvillisuusrantaa Villilän vuolteen keskiosassa.

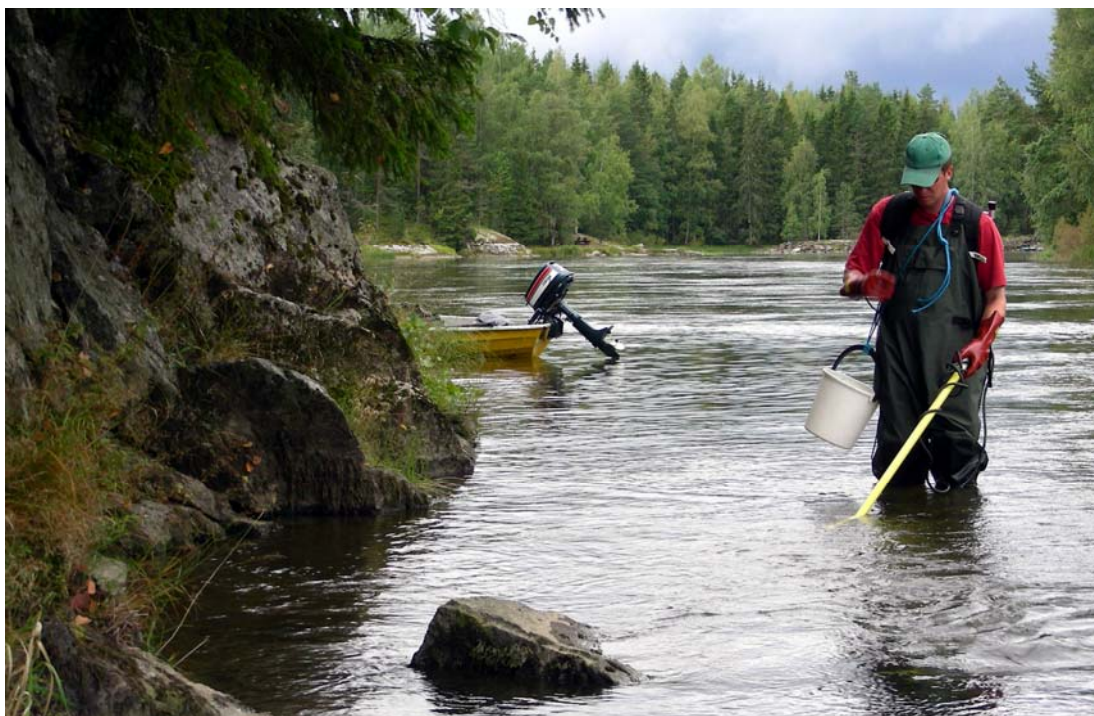
Kuva 12. Sähkökalastusta Töörinkosken alaosassa elokuussa 2007.

Tutkimusalueella kalastettiin kaikki ne rannat, missä sähköllä kalastaminen oli kahlaamalla mahdollista (kuva 12). Kalastettujen alueiden tarkka sijainti on esitetty taulukossa 4 ja liitteissä 2-5. Rantojen jyrkkyyden takia kalastetut alueet olivat muodoltaan pitkiä ja

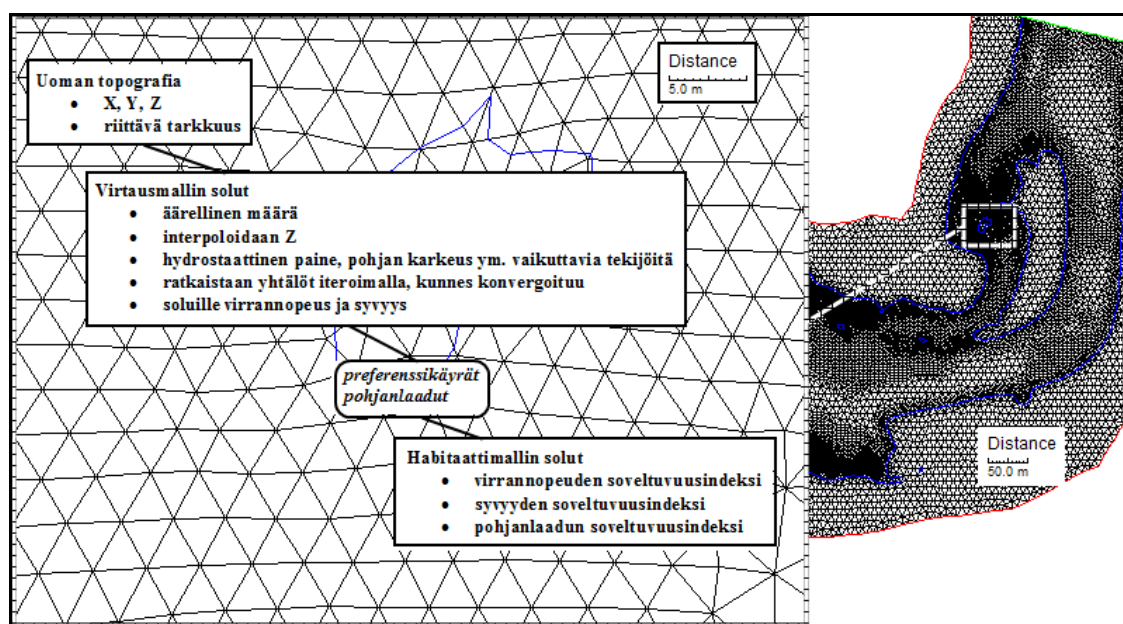
Kuva 19. River2D-ohjelmalla luotu laskentaverkko (kolmionmuotoiset solut) Kiviniemen voelteelta ja kaaviokuva mallinnusmenetelmästä.

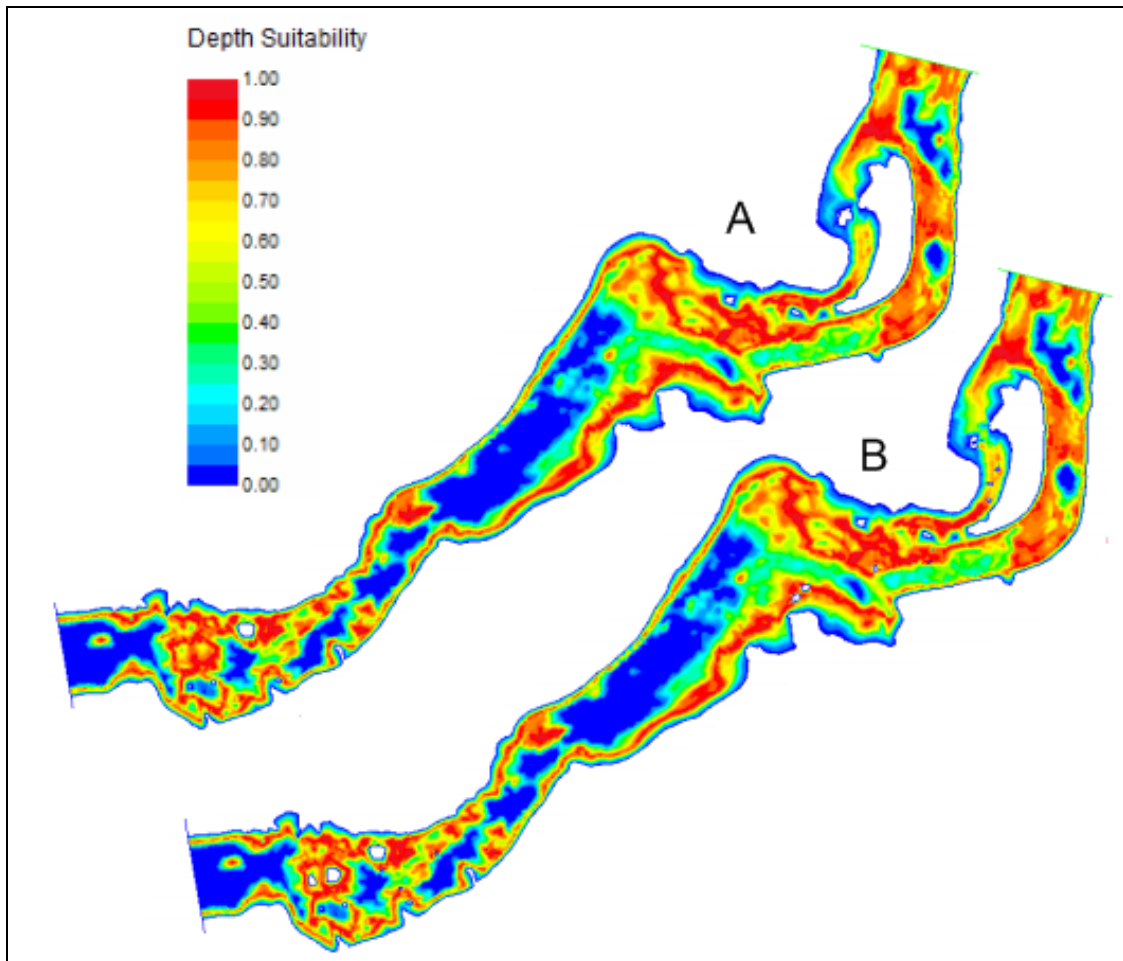
Kuva 43. Syvyyden soveltuvuus nykytilanteessa (A) ja kunnostetussa uomassa (B) aikuiselle harjukselle syksyllä $100 \text{ m}^3/\text{s}$ virtaamalla.

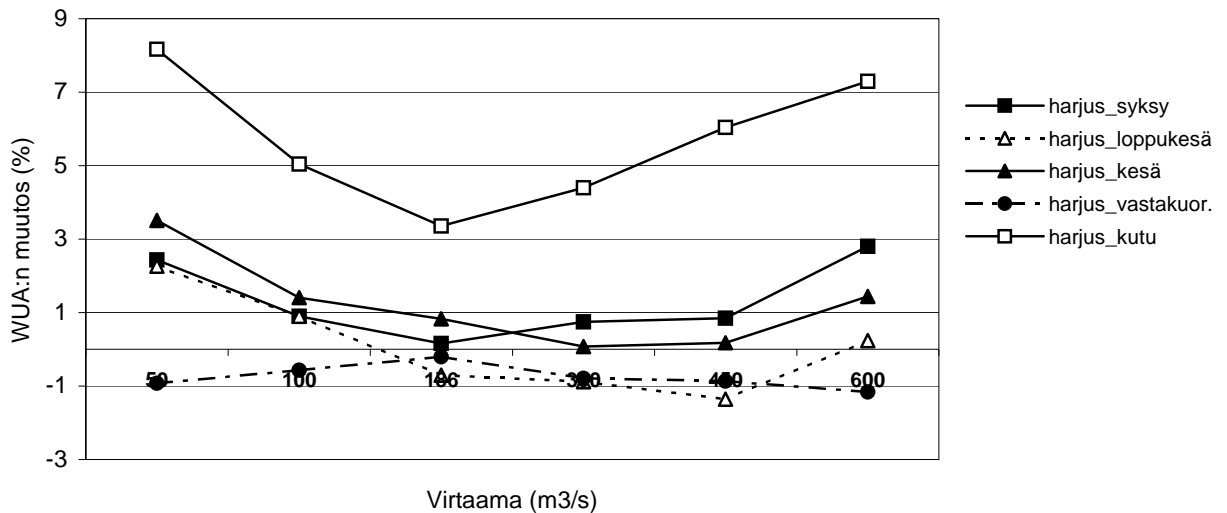
Kuva 46. Harjukselle soveltuvan WUA:n suhteellinen muutos (%) nykytilan tasoon verrattuna kunnostuksen seurauksena virtaaman funktiona.

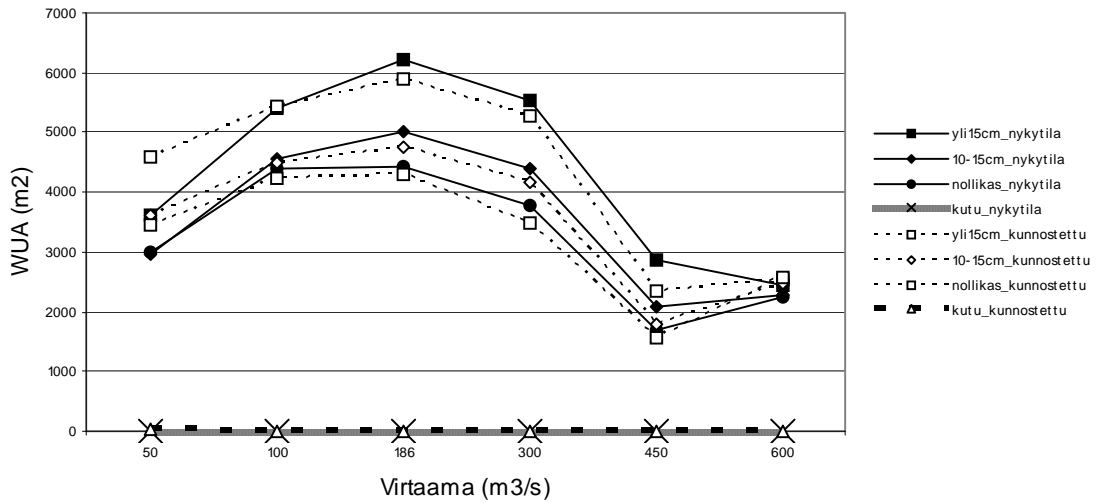
Kuva 51. Taimenelle soveltuvan elinympäristön määrä eli WUA (m²) virtaaman funktiona Äetsän vuolteilla.

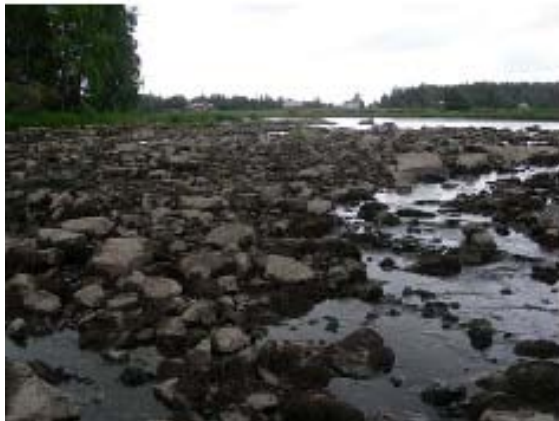
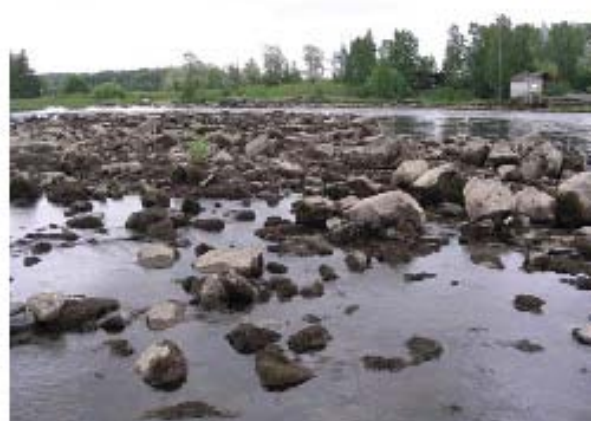
Alla Kilpikosken kivikkoalue matalan veden aikaan. Vesi ei kuitenkaan ole näissä kuvissa vielä matalimmillaan:

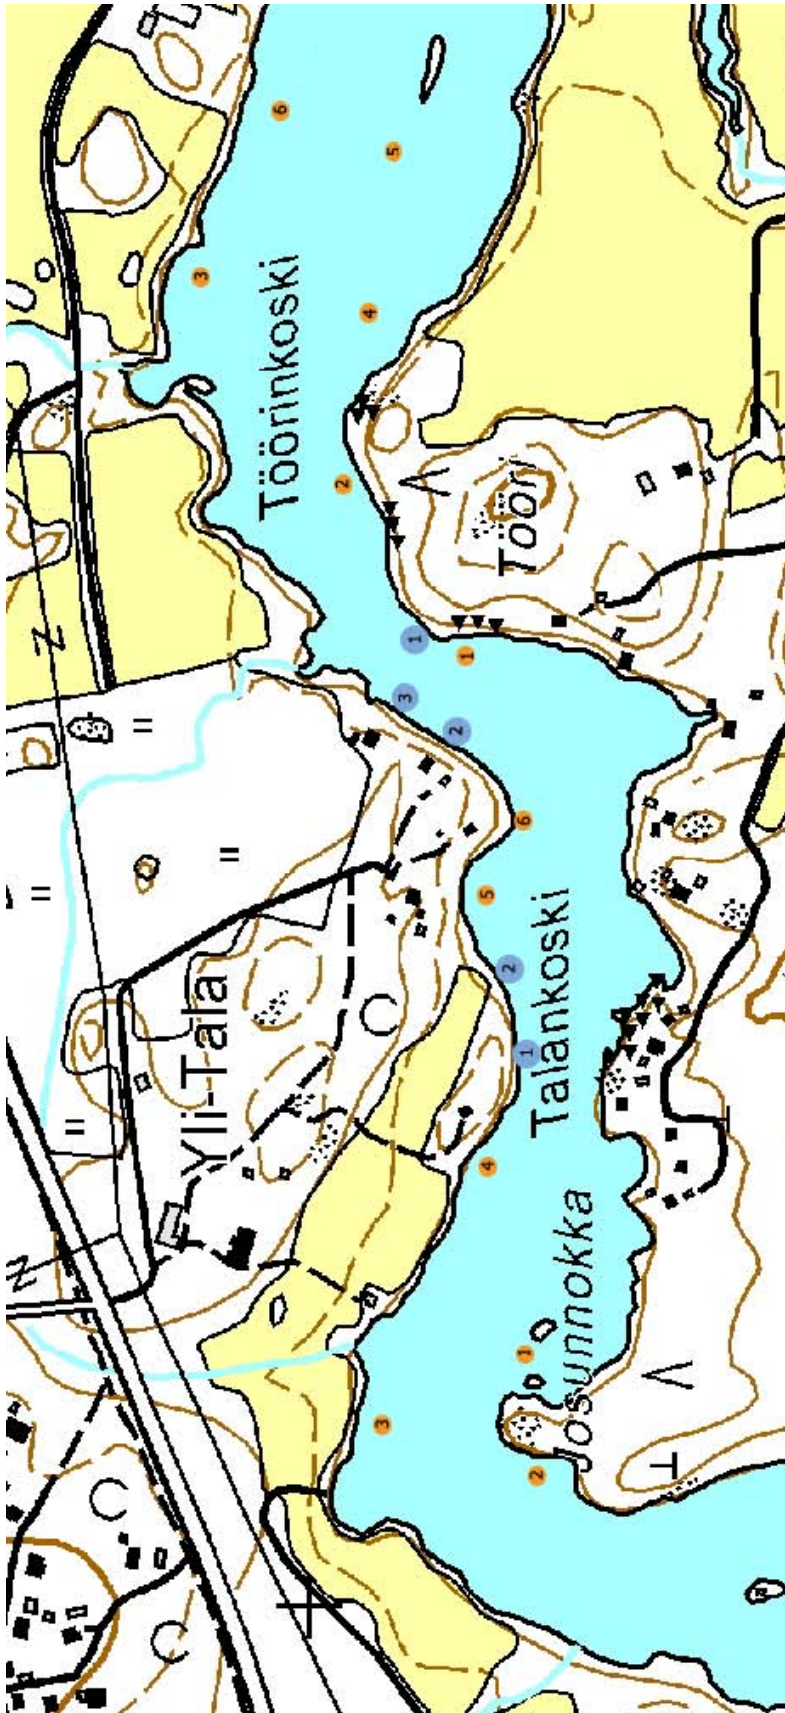
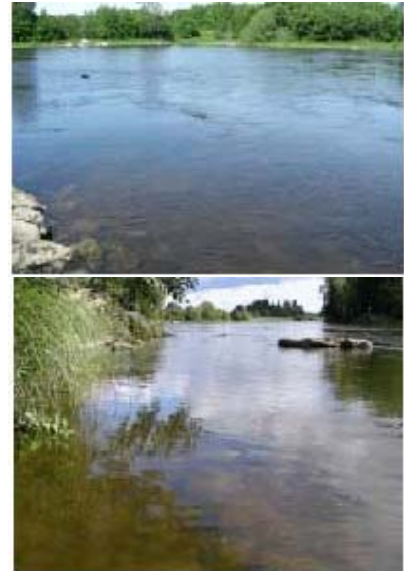
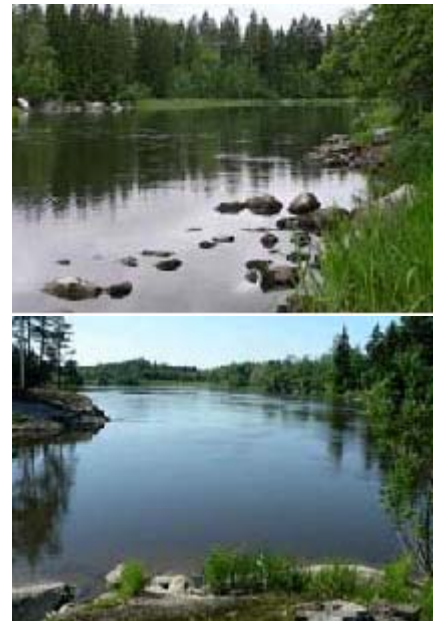
Liite 3. Verkkokoekalastuksen (punaiset pisteet) ja sähkökoekalastuksen (siniset pisteet) näytteenottopisteet Töörinkoskella ja Talankoskella vuonna 2007.

Töörinkoski ja Talankoski sijaitsevat Kokemäenjoen uomassa aivan peräkkäin. Näin ne muodostava yhden aluekokonaisuuden. Rannat ovat uoman molemmin puolin jyrkäpenkkaiset. Matalaa rantavyöhykettä on hyvin vähän. Etelän puoleinen ranta on molempien koskien kohdalla pääosin kalliota. Pohjoispuolen ranta on kivikkoa, paikoitellen varsin suurikokoista lohkariekkoo. Töörinkosken alaosassa ja Talankosken rannoilla on runsaasti mökkejä. Etenkin Talankosken molemmat rannat ovat tiivistä mökkiasutusta.

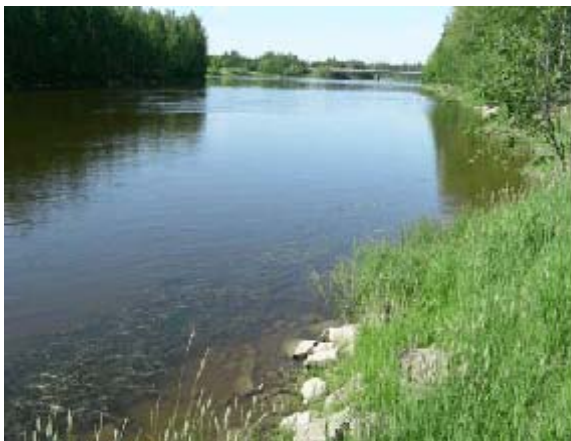
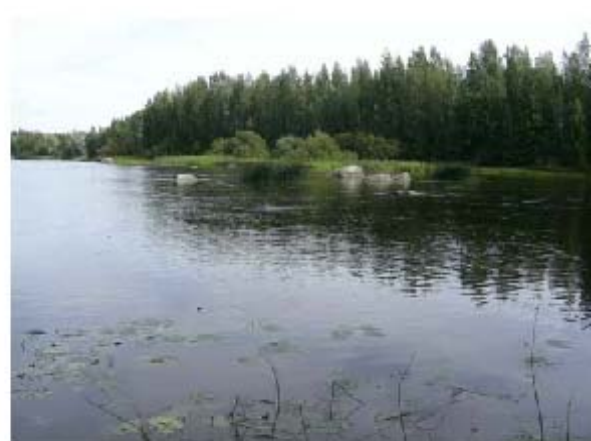
Saaren idän puoleinen, perattu uoma oli niin jyrkkäpenkkainen ja voimakasvirtainen, että kalastaminen verkoilla oli alueella mahdotonta. Rannan nopean syvenemisen takia alueella ei ollut myöskään sähkökalastukseen soveltuvia alueita kuin yksi (vasen kuva).

Saaren itäpuolen perattu pääuoma, keskiosa (vasen kuva). Oikean puoleisessa kuvassa saaren länsipuolen perkaamaton sivu-uoma.

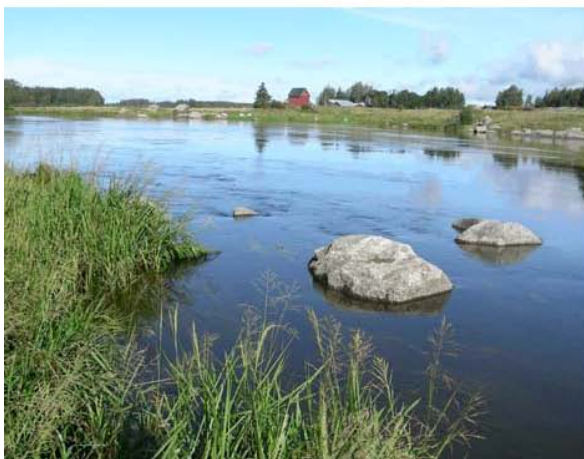
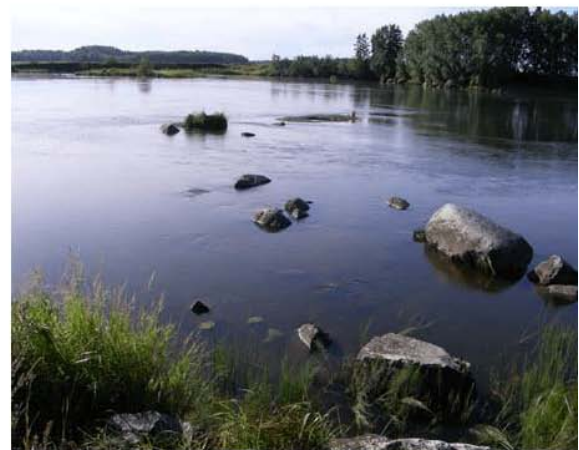
Liite 5. Verkkokoekalastuksen (punaiset pisteet) ja sähkökoekalastuksen (siniset pisteet) näytteenottopisteet Villilän vuolteella vuonna 2007. Vuolteen keskiosassa kulkee vuolas uoma, jossa syvyys matalimmillaan neljän metrin luokkaa. Rannat jyrkkäpenkkaiset ja pääosin pehmeäpohjaiset. Rantaviivalla, kallioalueita lukuun ottamatta, runsaasti kasvillisuutta.

Näkymä vuolteen yläosasta Toperin taloon päin (vasen kuva). Oikeassa kuvassa näkymä vuolteen alaosasta.

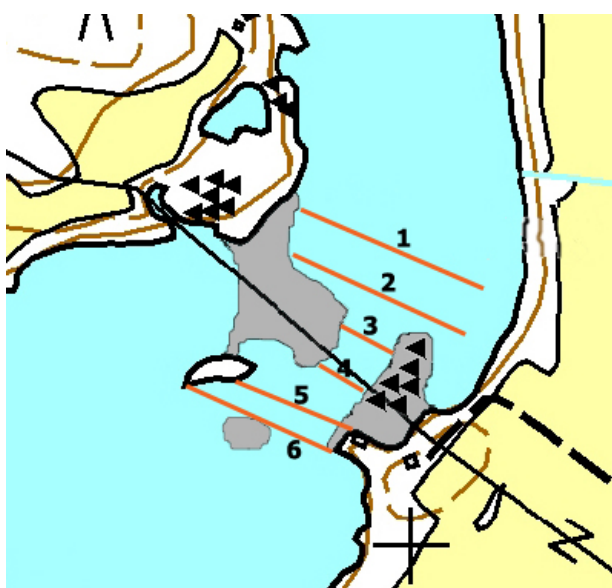
Kuva 1. Kilpikosken sukelluslinjat vuonna 2007. Harmaat alueet ovat matalikkoja. Pohjoisrannalta pieneen saareen ulottuva matalikko on pääosin kuivillaan veden ollessa matalimmillaan. Etelärannan niemekkeen yläpuolella on kallioinen luoto (mustat kolmiot).
