**KULTTUURIYMPÄRISTÖNÄ KAUHAVAN YLIKYLÄ -
Maaseudun vanhan rakennuskannan kulttuuriperintöarvojen
jäljillä**

Anna-Maija Tapani
Maisterintutkielma
Kulttuuriympäristön tutki-
muksen maisteriohjelma,
museologia
Musiikin, taiteen ja kulttuu-
rin tutkimuksen laitos
Jyväskylän yliopisto
Kesä 2022

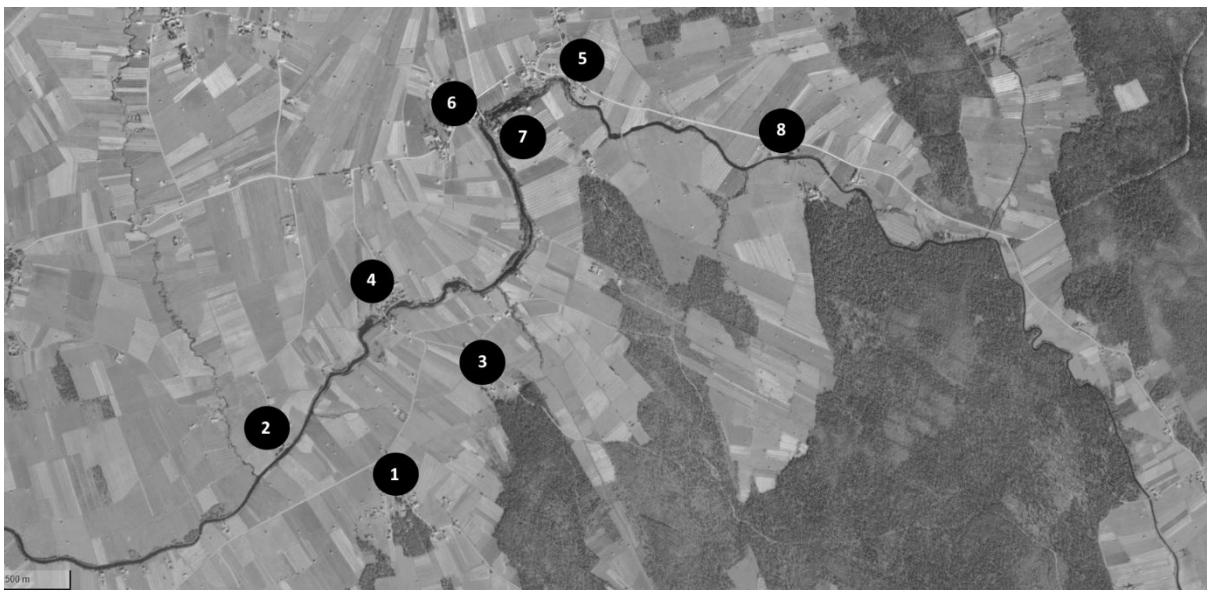
Kuva 2. Ylikylän asutuksen eteneminen: 1 Perttula, 2 Finni, 3 Lahti, 4 Ylitalo, 5 Huhmarkoski, 6 Saarikoski, 7 Niemi ja 8 Kari (Maanmittauslaitos 1948)

Yllä olevaan ilmakehuvaan (kuva 2) on kuvattuna Ylikylän alueen asutuksen eteneminen. Kylän vanhimmat talot on merkittyinä niille sijoille, jossa nykyisinkin on asuinrakennuksia. Voudintileihin ilmestyi vuonna 1592 tutkimuskohteena oleva Finnin talo. Uudistilat ilmestyivät veroluetteloihin vouden myöntämistä vapaavuosista johtuen joitain vuosia perustamisensa jälkeen, joten talojen tarkkoja syntyvuosia ei ole tiedossa. (Pietiläinen 1999, 34.) Vuonna 1600 Ylikylässä oli vasta kolme taloa, Perttulan ja Finnin lisäksi Laitisen talo (Pietiläinen, 37). Vuoden 1708 maakirjakartassa (Uhmin 1708a) Kauhavan Ylikylästä löytyvät edellä mainittujen talojen lisäksi Ylitalo, Lahti, Huhmarkoski, Saarikoski ja Niemi. Karin talon (kuva 2) perustaminen on arvioitu karkeasti ajanjaksolle 1740–1830 (Pietiläinen 1999, 39). Kuten maakirjakartastakin voi huomata, sijaitsivat talollisten maat yleensä samalla puolella jokea kuin itse asuinrakennuksetkin, sillä joki oli nykyistä runsasvetisempi ja muodosti sulan veden aikaan huomattavan kulkuesteen (Pietiläinen 1999, 32). Näistä luetelluista kylän vanhimmista taloista koostuu Ylikylän ydinalue.

Kuva 2. Ylikylän asutuksen eteneminen: 1 Perttula, 2 Finni, 3 Lahti, 4 Ylitalo, 5 Huhmarkoski, 6 Saarikoski, 7 Niemi ja 8 Kari. Maanmittauslaitos. 1948.

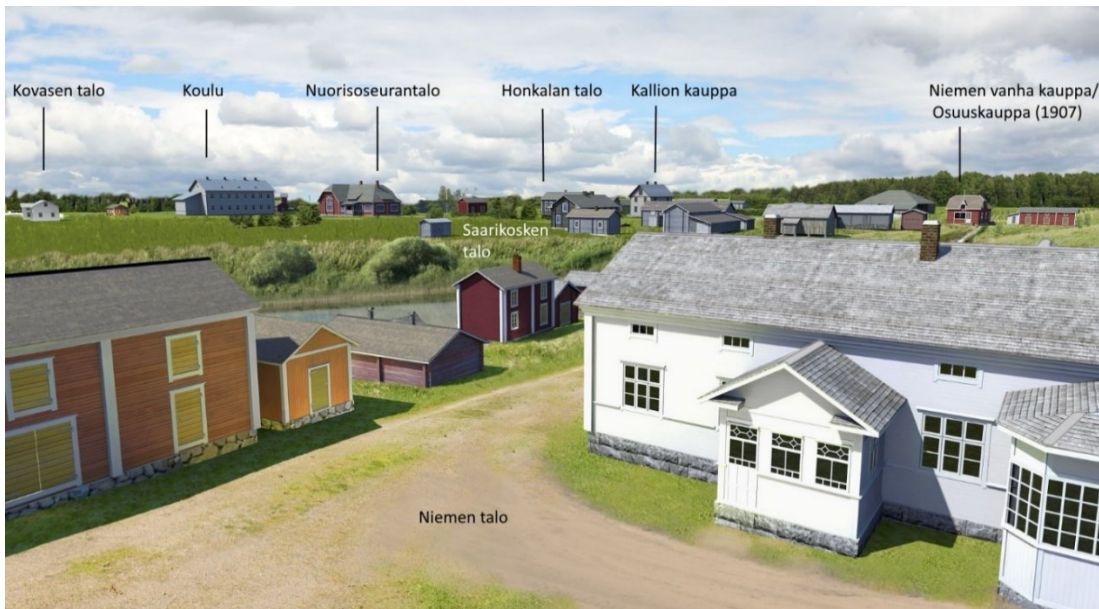
Kuva 6. Ylikylän keskusalue/Saarikosken taloalue (Finni 2017)

Yllä on Erkki Finnin laatima havainnekuva (kuva 6) Ylikylän keskusalueesta, niin kutsutusta Saarikosken taloalueesta, joka on kuvattuna Niemen pihalta Huhmarkoskentielle päin. Kuvaan on lisätty jälkeenpäin siinä olevien rakennusten nimet. Kuvassa esitetyistä vanhoista rakennuksista ei ole tänä päivänä jäljellä kuin Saarikosken ja Honkalan talot, Kallion kaupparakennus, joka on nykyisin yksityiskäytössä sekä vanha Osuuskaupparakennus, joka myös on yksityiskäytössä. Kuvan esittämää

Kuva 6. Ylikylän keskusalue/Saarikosken taloalue. Finni, E. 2017.

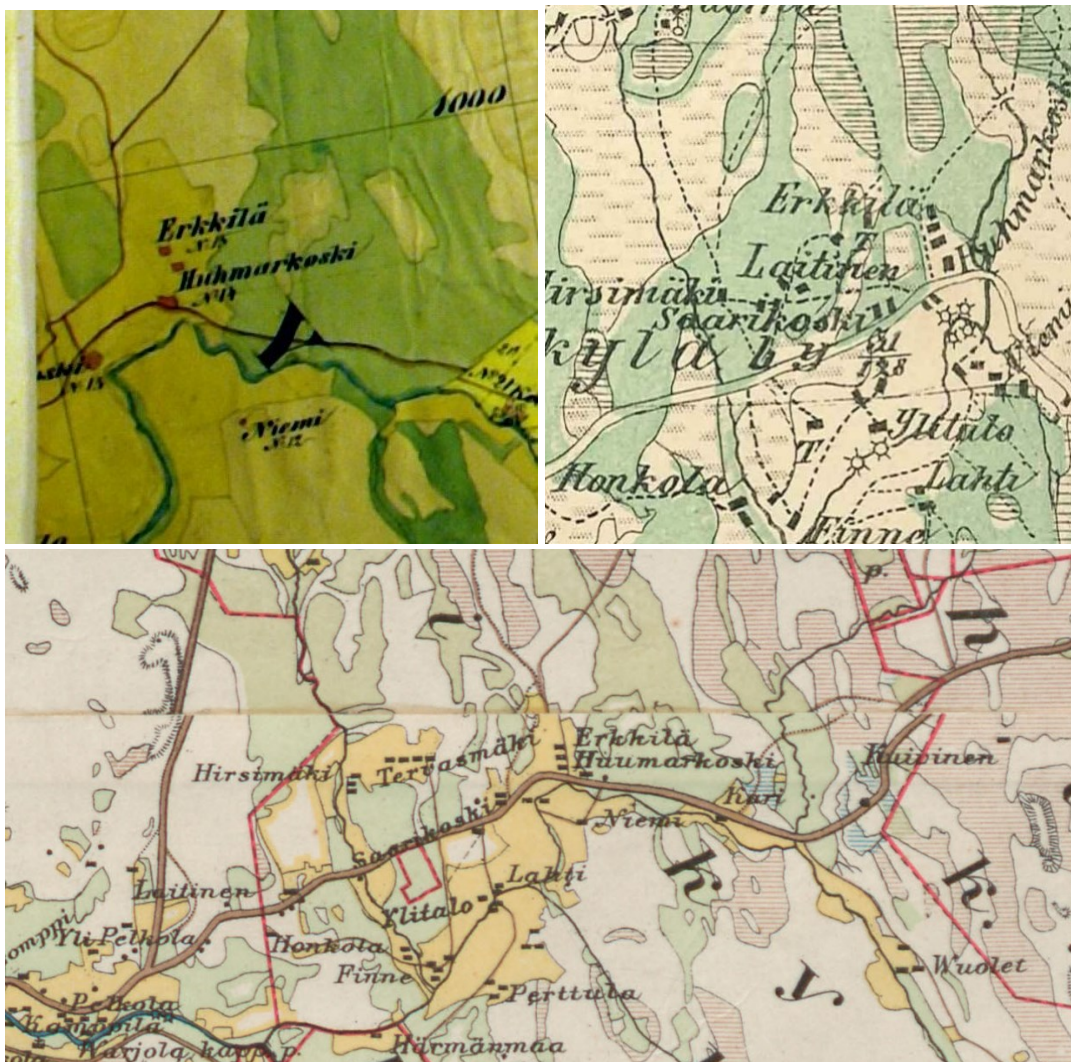
Kuvat 7, 8 & 9. Karttoja Huhmarkosken taloalueesta vuosilta 1853, 1856 ja 1903 (JYX 1853, Kalmberg 1856, Maanmittauksen yllhallitus 1903)

Jo aiemmin mainitussa maakirjakartassa vuodelta 1708 (Uhmin 1708a; kuva 10) Huhmarkosken talo on merkitty suunnilleen samalle alueelle, kuin nykyinenkin talo. Yllä olevia eri aikojen karttatietoja (kuvat 7, 8 & 9) tarkasteltaessa voidaan havaita toistuvat merkinnät, joissa aivan Huhmarkoskentien vieressä sijaitsevan talon yhteyteen on merkitty nimi Huhmarkoski. Pahkankankaalle vievän tien vieressä on 2-3 talon jono, joista ainakin yksi on Erkkilän talo. Kun vanhan Huhmarkosken talon sijaintia lähtee hahmottamaan muistitiedon ja paikallistuntemuksen (Aro; Finni; Kankaanpää; Rintala, E.; Saarikoski, H.; Saarikoski, J. 2022) sekä karttamerkintöjen ja ilmakuvienv pohjalta, voi lähestulkoon varmana todeta sen sijainneen hieman nykyistä taloa pohjoisempaan eli alla oleviin kuviin numerolla yksi merkatulla paikalla (kuvat 11, 12 & 13). Aivan kuten Kustaa Saarikoskikin (2001, 12) muistelmissaan kuvailee, *vanha paikka* sijaitti vanhan Pahkakankaan tien varrella, sen vasemmalla puolella, n. 100 m Huhmarkosken tiestä, suurten kuusten luona. Alueella kasvaa edelleen suuria kuusia.

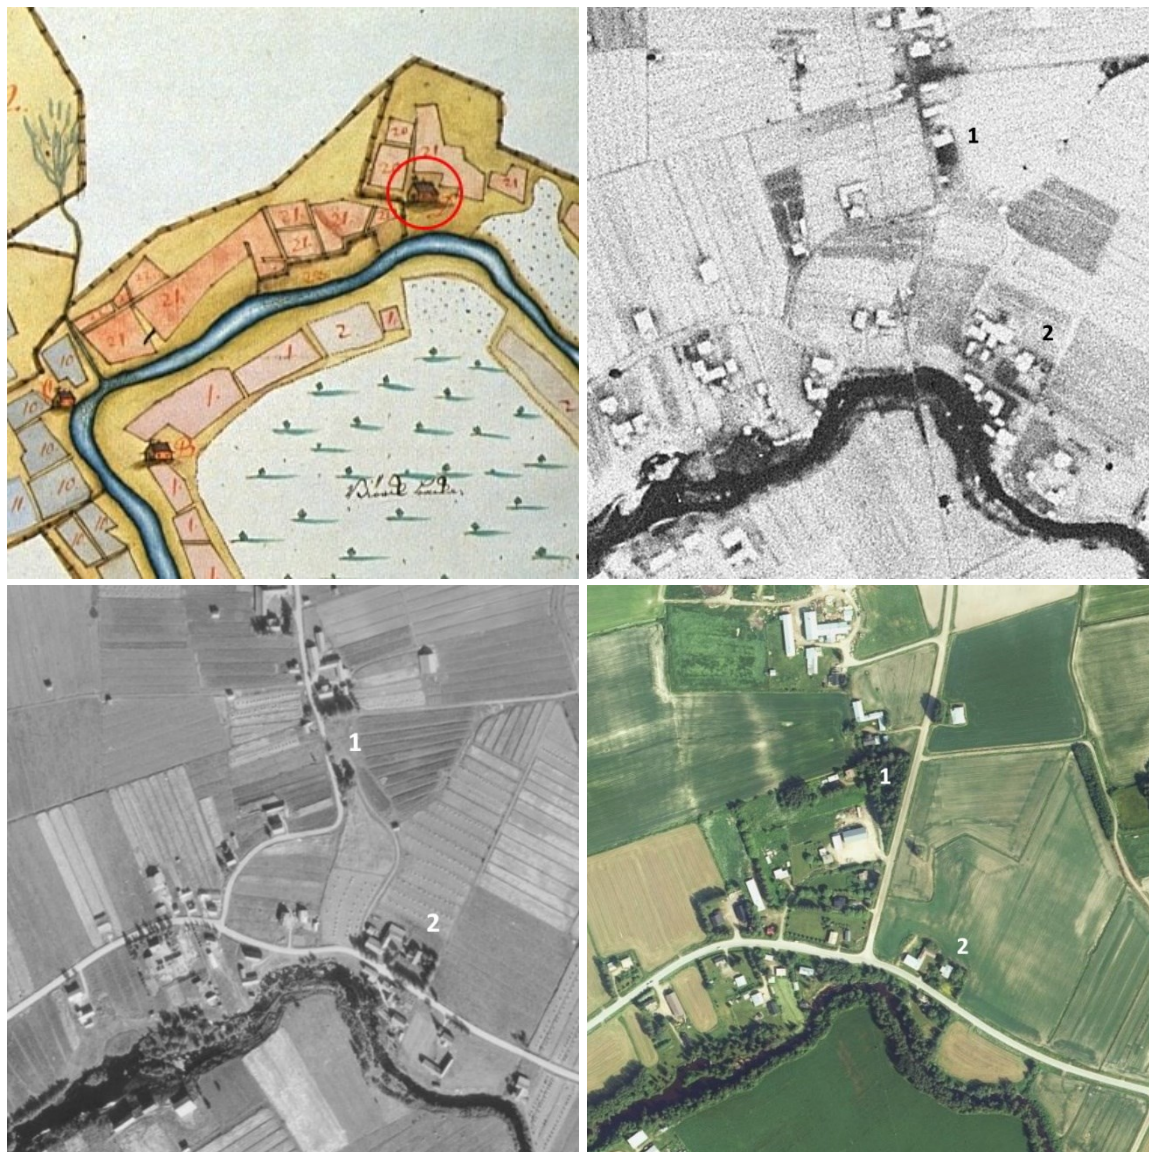
Vanhan talon sijoittelua vaikeutti alkuun 1970-luvulla rakennettu uusi suoraviivaisempi Pahkakankaalle johtava tie, joka näkyy alla olevista kuvista oikealla alimmaisena (kuva 13). Numeron yksi kohdalla on olemassa vielä vuonna 1935 (kuva 11) rakennus, joka on hävinnyt vuoteen 1948 (kuva 12) mennessä.

Kuvat 10, 11, 12 & 13. Huhmarkosken talojen paikat vuosina 1707, 1935, 1948 ja 2010-l. (Uhmin 1708, Suomen ilmavoimamuseo 1935, Maanmittauslaitos 1948, Maanmittauslaitos 2010-l.)

Huhmarkosken nykyinen talo on merkattuna yllä oleviin kuviin (kuvat 11, 12 & 13) numerolla kaksi. Karttamerkintöjen perusteella voisi ajatella Huhmarkosken kantatilalla olleen jo varhaisessa vaiheessa ainakin kaksi taloa. Vaikka nykyisin olemassa olevan talon kerrotaan rakennetun vasta 1900-luvun alussa (Saarikoski 2001, 12), ei ole poissuljettua, etteikö paikalla numero kaksi, Huhmarkoskentien vieressä, ole voinut olla jo aikaisemmin tilaan kuuluva rakennus, johon karttamerkinnät vahvasti viittaavat. Se on voinut olla jopa alkuperäinen Huhmarkosken talon paikka.

joten vaja pyrittiin ohittamaan nopeasti. Kukaan haastateltavista ei muista, että kär-ryjä olisi koskaan käytetty. (Kankaanpää; Mäkinen; Rintala, E.; Saarikoski, H.; Tikkala.) Kär-ryvajan voi nähdä vielä 1948 (kuva 12) ilmakuvassa, mutta nykyisin sitä ei enää ole olemassa.

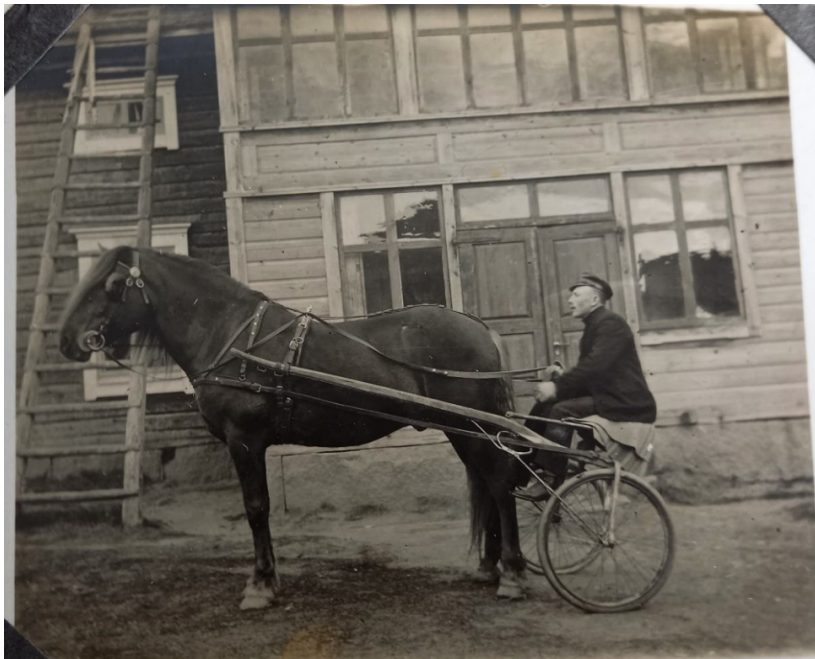
Alla oleva valokuva (kuva 15) on toistaiseksi vanhin löydetty valokuva, jossa taustalla näkyy nykyisin olemassa olevan Huhmarkosken talon etujulkisivua ja etenkin koko talon korkuista suurta lasikuistia. Kuvassa ravikärryissä istuu todennäköisesti talon rakentanut isäntä Juho Jaakko Huhmarkoski (1874–1933) eli *kevari Jussi*, joka oli innokas hevosharrastaja (liite 9). Ylikylässä järjestettiin toisinaan niin sanottuja maantieraveja Huhmarkoskentiellä kansakoululta Laitilanmäelle eli Kauhavan keskusta päin (Pietiläinen 1998, 157). Kuva voisi ajoittua 1900-luvun alkuun tai alkuvuosikymmeniin, jolloin talo on mahdollisesti rakennettu.

Kuva 15. Mahdollisesti Juho Huhmarkoski eli *kevari Jussi* Huhmarkosken talon edessä (Matti Alppisen kotiarkisto s.a.)

Kuvassa (kuva 15) talo on vielä hirsipinnalla ja kuisti maalaamaton. Julkisivun ikkunoiden vuorilaudoissa voi jo olla valkoinen öljymaali. Hirsirunko voitiin laudoittaa vasta vuosia rakentamisen jälkeen, kunnes hirret olivat riittävästi painuneet. Yllä olevasta kuvasta ei käy ilmi, onko talo rakennettu hirsistä aivan kurkihirteen asti, mutta jo aikaisemman kuvan (kuva 14) perusteella näyttäisi siltä. Kyseisessä kuvassa (kuva 14) talon päätykolmio ei ainakaan vielä näytä laudoitetulta ja valkoiseksi maalatulta, niin kuin nykyisin (AMT 2022). Suuri lasikuisti on voitu rakentaa samaan aikaan muun talon kanssa tai hieman sen jälkeen. Umpikuisteja alettiin rakentamaan uusiin sekä lisäämään vanhoihin pohjalaistaloihin 1800-luvun lopulla ja ne saattoivat olla hyvinkin koristeellisesti lasitettuja. 1900-luvun vaihteessa kuisteista ryhdyttiin tekemään suuria, koko rakennuksen korkuisia ja suurin lasi-ikkunoin varustettuja, joihin voitiin sijoittaa myös yläkerran portaot (Mäkelä & Riukulehto 2016, 62; Vuorela 1949, 70–71). Huhmarkosken kuisti on lautarakenteinen ja se on kertaustyylien aikana suosittu uusrenessanssin mukaisesti, mutta hillitymmin, jaettu osiin. Kuistin alaosa on vaakalaudoitettu ikkunoiden ylälautaan asti, jonka jälkeen ennen kuistin yläkerran ikkunarivistöä on peilijakoinen koristevuoraus kuistin ympäri. Yllä olevassa kuvassa (kuva 15) ei näy kuistin yläosaa, mutta nykyisin yläkerran kattokolmio eli tympanon on pystylaudoitettu. Kuistin kattokolmiossa on koristeena pelkistetyt kissanpenkit eli päätyyn kääntyvät katkaistut räystäänaluset. (AMT 2022.) Kuistin ulko-ovena on peilijakoiset pariovet, joissa on suuret, käsin taotut saranat. Ulko-ovina paripeiliovet otettiin käyttöön jo empiren aikana 1800-luvun alkupuolella ja kolmipeilijako oli yleisesti tuttua jo 1700-luvun lopun kustavilaisena aikana (Rinne 2016, 178). Pohjalaistalojen klassiset koristeaiheet juontavat juurensa kyseisiltä ajanjaksoilta. Suuria kaksikerroksisia lasikuisteja on voitu havaita niin nykyisin olemassa olevista rakennuksista kuin vanhoista valokuvistakin (AMT 2022; liite 10).

119.) Yllä olevassa kuvassa (kuva 15) voi nähdä kauniisti aaltoilevat kuistin ikkunala-
sit. Huhmarkosken vintin ikkunoissa eli räystääs- tai haukkaikkunoissa toistuu sama
vuorilautojen hillitty koristelu. Yhdessä asuinkerrosten ikkunoiden kanssa ne muo-
dostavat näyttävän symmetrisen kokonaisuuden, puolitoistakerroksisen pohjalaista-
lon tunnuspiirteen. Muodoltaan ne ovat suorakaiteen muotoiset kahdella neliön muo-
toisella ikkunaruudulla. Räystäsisikkunoissa esiintyy paljonkin alueellista vaihtelua,
mutta kyseistä mallia esiintyy koko pohjalaistaloalueella. Talossa on harkkokiviperus-
tus eli luonnonkivistä jo melko tarkkaan muotoon hakatut harkot, mutta niiden pin-
taa ei ole työstetty täysin sileäksi.

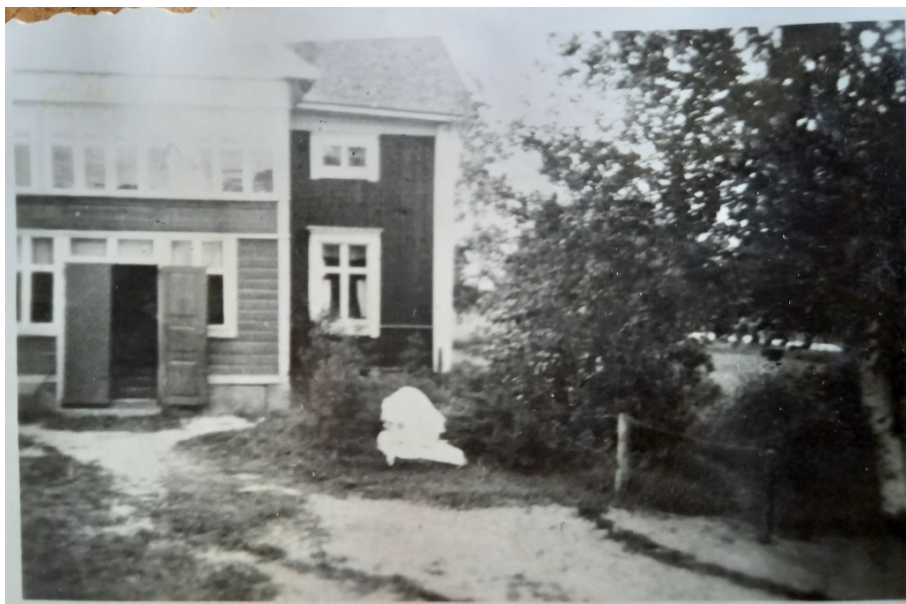
Kuva 16. Huhmarkosken talon julkisivua (Matti Alppisen kotiarkisto s.a.)

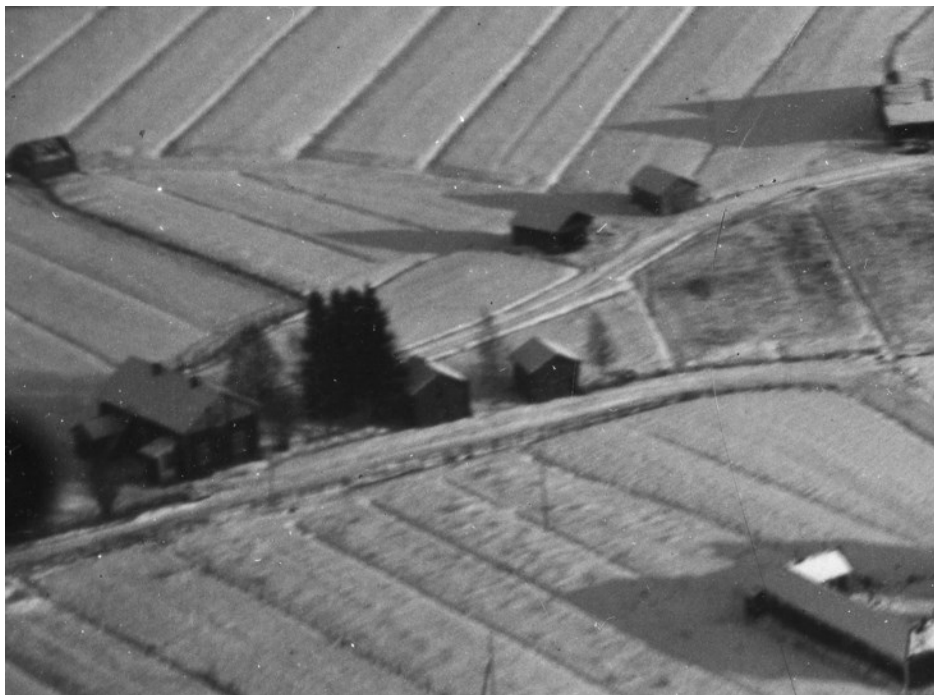
Kuva 17. Oletettu vanha Huhmarkosken talo. Kuva suurempana liitteissä (Suomen ilmavoimamuseo s.a.)

on satulakatto, jonka katteena kuvassa vaikuttaisi olevan päre. Pärekatto oli naulojen
teollisen tuotannon myötä yleisin vesikate Etelä-Pohjanmaalla 1920–30-luvuilla. (Mä-
kelä & Riukulehto 2016, 42; Vuorela 1949, 210.)

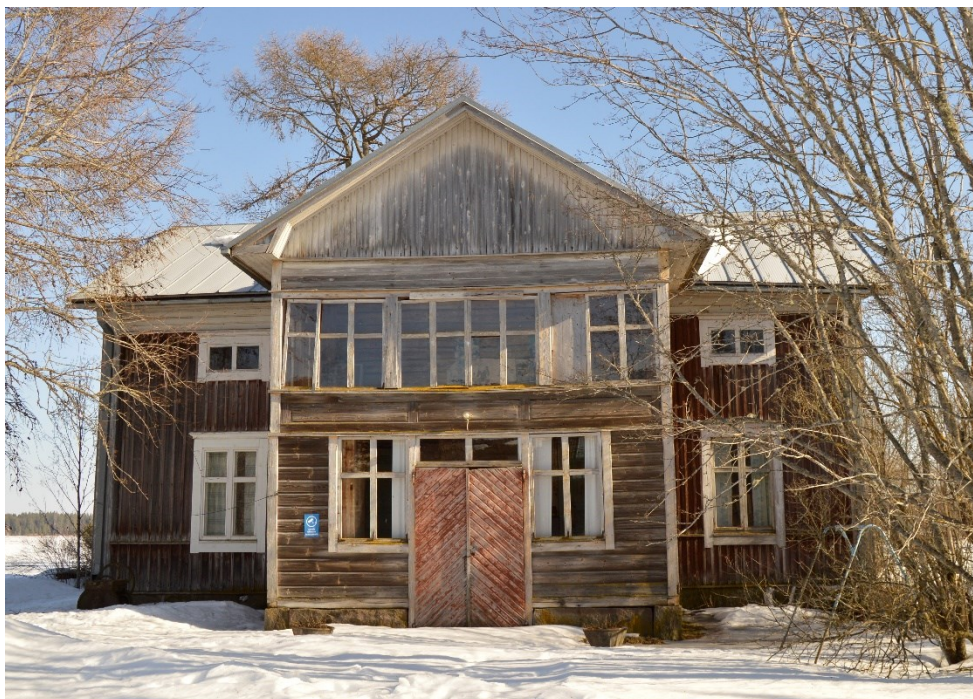
Kuva 18. Huhmarkosken talo maaliskuussa 2022 (Tapani 2022)

Talon julkisivu on edelleen peiterimavuorattu kuten aiemminkin. Seiniä on tuettu, vahvistettu tai suoristettu följareilla talon oikeanpuoleisesta päädyistä ja takajulkisivulta. Julkisivu on maalattu punamultamaalilla ja valkoiset kulmalaudat, päätykolmiot ja ikkunoiden vuorilaudat valkoisella pellavaöljymaalilla, joka on kulunut maalille tyypillisellä tavalla. (AMT 2022; Liite 11.) Koristeräystäitä ei pohjalaistaloihin tehty enää 1800-luvun lopun jälkeen ja niitä on jopa sittemmin poistettu (Mäkelä & Riukulehto 2016, 58). Huhmarkosken talossa räystäänalusia on hillitysti korostettu valkoiseksi maalatulla laudoituksella. Myös talon kuisti on punamullalla maalattu, mutta kuistin ikkunoiden vuorilautoista voitiin valkoisen sijaan nähdä viitteitä keltaisesta maalista. Keltaista oli myös havaittavissa nurkkalautoissa ja peilikuvioisen koristevuorauksen ylä- ja alapuolella kulkevissa jakolistoissa. Kuistin ikkunat näyttivät silmämääräisesti olevan huonoimmassa kunnossa, joista osa oli jo paikoin irronnut pois karmeistaan ja osa vuorilautoista oli myös irronnut. Ilmeisesti ikkunalasinsa menettäneiden ikkunoiden suojaksi on laitettu vaneripaikat. (AMT 2022.) Ikkunoiden ja ovien vuorilaudat ovatkin herkkiä vaurioitumaan kosteuden ja auringonvalon seurauksesta ilman säännöllisiä huoltotoimenpiteitä.

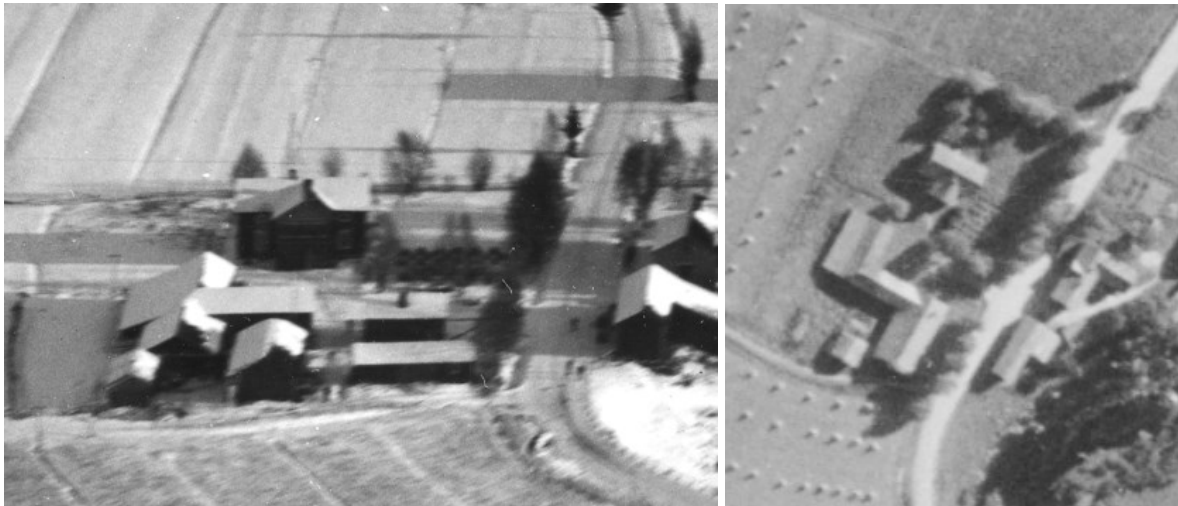
Kuvat 19 & 20. Huhmarkosken pihapiirit 30-l. ja 1948 (Suomen ilmavoimamuseo s.a., Maanmittauslaitos 1948)

1930-luvun ilmakuissa (liite 10; kuva 19) Huhmarkosken pihapiirissä näyttää olevan paljon ulkorakennuksia. Vielä nykyisinkin olemassa olevan puisen L-muotoisen aittarakennuksen lisäksi pihapiirissä näyttää olevan neljä erillistä rakennusta, joissa yhdessä on savupiippu. Päärakennuksen oikealla puolen voisi näkyä hyötypuutarhaa marjapensaineen. Muistitiedon mukaan Huhmarkoskessa oli kaunis puutarha syreeneineen ja muine koriste- sekä hyötykasveineen (Renko 2022). Vuoden 1948 ilmakuissa (kuva 20) näkyy Huhmarkosken uusi tiilinavetta, joka valmistui vuonna 1941. Muut piharakennukset ovat siihen mennessä kadonneet paitsi uuden navetan takakulmalla oleva pieni rakennus. Uusi navettarakennus ehti valmistua ennen talon silloisen isännän Johannes Huhmarkosken menehtymistä. Rakentamisen vuosiluku

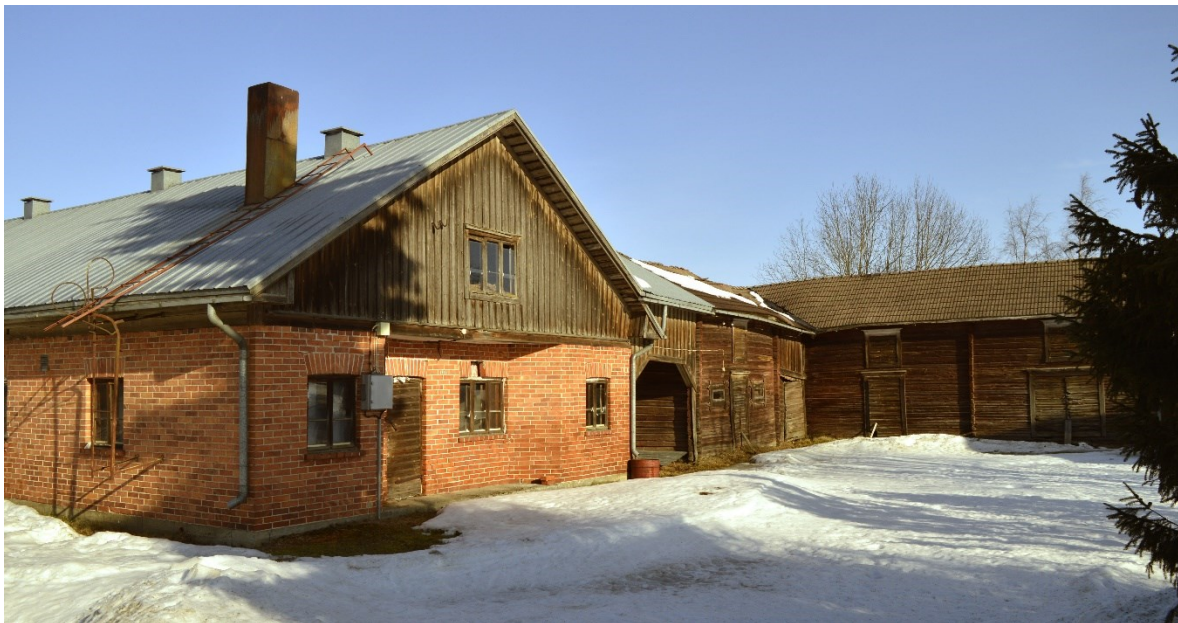
Kuva 21. Huhmarkosken vuonna 1941 valmistunut tiilinavetta vanhan ulkorakennuksen jatkeena (Tapani 2022)

on nähtävissä navettarakennuksen pihan puoleisesta päädyistä (AMT 2022). Uusi navetta rakennettiin vanhan puurakennuksen jatkeeksi siten, että vanhan aitan ja uuden navetan välille tehtiin porttikatos (kuva 21). Navetassa oli tilat talon lehmille, hevosille ja muutamalle sialle. Rakennuksessa on myös sauna. Puisessa osassa taas on varastotiloja muun muassa hevostarhoille. (Autio, H; Pelkola; Pelkonen 2022.) Puisen aittarakennuksen pitkälle osalle on rakennettu kylkiäinen pohjoisseinustalle. Nykyään puisen aittaosan tiilikate on pahoin vaurioitunut etenkin porttikatoksessa kiinni olevan osan kohdalta. Lähellä oleva raskasliikenteinen tie on voinut vaurioittaa rakennusten rakenteita. Muita piharakennuksia ei pihapiirissä enää ole. (AMT 2022.)

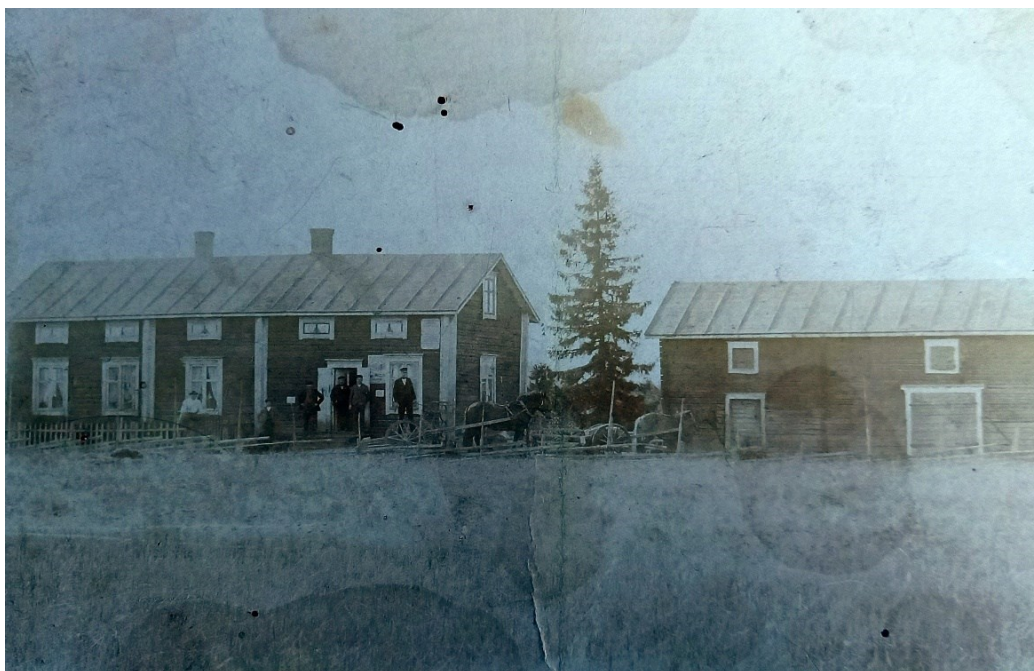
Kuva 25. Vanhin Alppisen kaupparakennuksesta löytynyt kuva (Matti Alppisen kotiarkisto s.a.)

Huhmarkosken tavoin myös Alppisessa (kuva 25) on ristikarmi-ikkunat ja niissä mukailtua empireä olevat vuorilaudat hieman ylöspäin levenevine päällyslautoineen. Vintin ikkunalasit näyttävät kauttaaltaan maalatuilta ja niihin on tehty ikkunaverhoja muistuttavat kuviot, joista on nähtävillä viitteitä vielä nykyisinkin. Kenties vintillä on säilytetty kauppatavaraa, jotka vaativat hämärän, mutta lämpimän säilytystilan tai sitten maalaukset on tehty siistin yleisilmeen vuoksi. Vintillä, talon oikeassa etunurkassa on myös pieni ovellinen luukku, joka todennäköisesti liittyy kauppatavaran siirtämiseen varastoon suoraan maantieltä. Kauppatavaraa säilytettiin myös talon vieressä näkyvässä pitkässä aittarakennuksessa. Kauppapuotiin, joka sijaitsee rakennuksen oikealla puolella, kuljetaan suoraan maantieltä pariovilla ja muutamalla rappusella varustetusta sisäänkäynnistä. Oven vuorilautojen koristeaihe on yhteneväinen ikkunoiden kanssa. Kuva (kuva 25) on otettu nykyisen Huhmarkosken talon tiilinave-tan kohdilta. Puuston puolesta nykyisin hyvin vehmas joenrinnealue Alppisen talon takana on kuvanottohetkellä hyvin paljas.

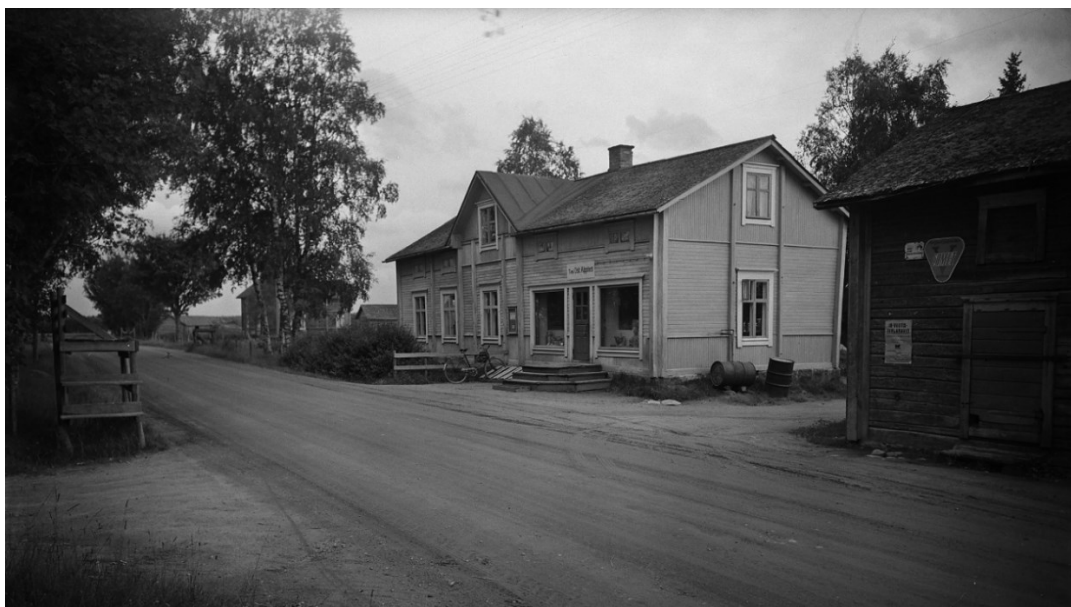
Kuva 26. Tmi Oskar Alppisen kauppapuoti 1950-luvulla (Ala-Könni 1957)

Kaupparakennus ja sen ympäristö ovat huomattavasti muuttuneet 1950-luvulle tultaessa. Yllä olevan kuvan (kuva 26) Alppisen kaupparakennuksesta on ottanut Erkki Ala-Könni vuonna 1957 Ylikylässä käydessään. Rakennuksen julkisivu on jaettu listoituksilla osiin, vuoroin pysty- ja vaakalautoituksin toteutetulla vuorauksella. Tämä uusrenessanssista tuttu julkisivun verhoilutapa on ollut alueella suosittua ja voinut saada innoituksensa muun muassa Kauhavan 1800-luvun loppuvuosikymmenillä valmistuneesta rautatieasemarakennuksesta. Myös Kauhavan vanhan kirkon julkisivu oli vuoraukseltaan jaettu osiin, mutta myös vaaleaksi maalattu, kuten Alppisen

Julkisivun vuorauksen ja maalauksen lisäksi toinen suuri muutos on talon etu-julkisivun keskelle rakennettu ristipääty, joita ruvettiin lisäämään Etelä-Pohjanmaalla päärakennusten vinttikerrokseen 1900-luvun puolella. Myös talon takana on tapahtu-nut suuri muutos, kun rakennuksen vasemmasta reunasta joelle päin on rakennettu lisäsiipi (liite 11), jolla saatiin rakennukseen lisää asuintilaa. Lisäsiipeen on tehty muu-hun rakennukseen sopivat ikkunat saman mallin mukaan, ainoastaan päätyyn on si-joitettu leveysuuntaisesti suurempi ikkuna. Lisäsiiven uudet ikkunat ovat hieman le-veämpiä ja matalampia kuin rakennuksen alakerran muut ikkunat. Kauppapuodin päätyikkunassa voidaan havaita olevan auki pieni tuuletusluukku (kuva 26). Tämän kaltaista ikkunaa kutsutaan nimellä fortuska ja ne yleistyivät Suomessa 1800-luvun aikana. Ylös sijoitettu pieni tuuletusikkuna vähensi lattiavetoa ja oli muutenkin käte-vämpi avata kauppapuodissa, jossa oli paljon myyntitavaraa (Mikkola & Böök 2016, 65.) Kauppapuoti on myös saanut suuret näyteikkunat. Rakennuksen julkisivu on kai-ken kaikkiaan ajan tyylin mukainen ja hillitty julkisivun jaoiltaan sekä muilta koriste-aiheiltaan, esimerkiksi räystään alusten korostukset puuttuvat, niin kuin ne puuttui-vat myös aikaisemmin. Räystään alla on vain profiloidut kannattimet. Muutokset on toteutettu ennen vuotta 1935, jolloin lisäsiipi on jo olemassa (kuva 11), mahdollisesti jo 1920-luvulla (Honkala 2022). Yllä olevassa valokuvassa (kuva 26) rakennus näyttää erehdyttävästi liuhaseinäiseltä eli ylöspäin levenevältä seinärakenteelta, mutta seinät ovat suorat.

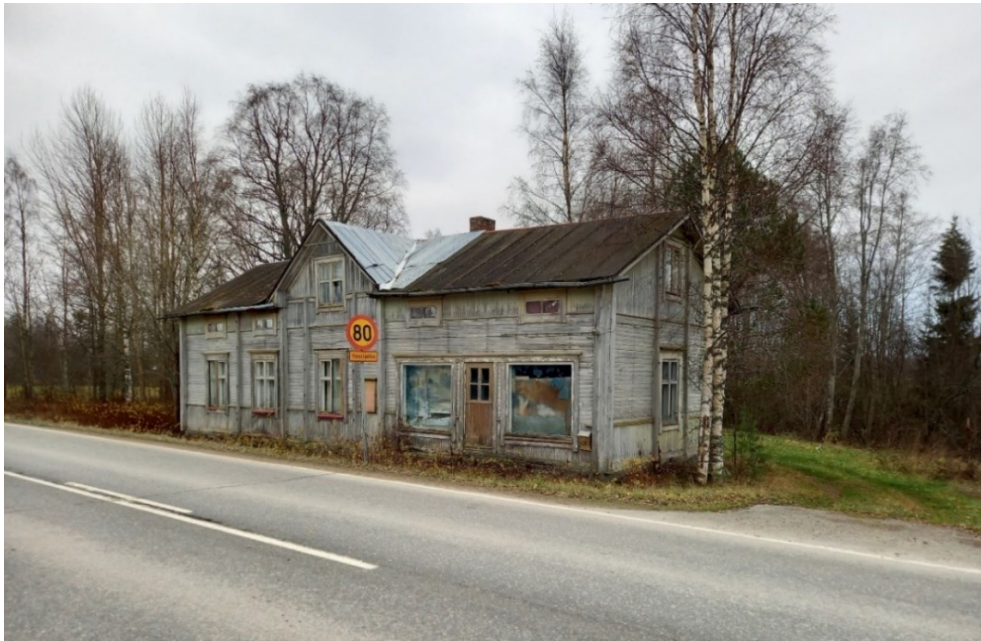
Kuva 27. Alppisen kaupparakennus marraskuussa 2021 (Tapani 2021)

Talo ei ole rapistumista lukuun ottamatta kokenut juurikaan muutoksia vuodesta 1957 tähän päivään tultaessa ja rakennus on hyvin tunnistettavissa kaupparakennukseksi. Jopa kaupan ilmoitustaulu ja postilaatikko ovat vielä tallessa etujulkisivussa. (Kuva 27.) Lisäsiiven asuintiloihin tehtiin pintaremonttia noin 1960-luvun lopulla. Talo on päässyt rapistumaan reilun 30 vuoden tyhjillään olon aikana, vaikka pieniä huoltotöitä on pyritty tekemään. Vesikatteenä olevaa kolmiorimahuopakatetta on paikkailtu uusilla huopakerroksilla sekä peltipaikoin, mutta vaurioitunut katto on päässyt vuotamaan kuuleman mukaan vettä jo jonkin verran sisään. Mielenkiintoisen tiedon mukaan talon välikaton eristeenä olisi maatäyte nurmineen päivineen sekä myös tyypillisempää pahvia ja paperia. (Alppinen, M. 2022.) Katolle on myös lisätty pitkät räystäskourut. Ikkunat ovat päässeet huonoon kuntoon ja osa on irronnut puitteistaan ja myös vuorilautoja on irronnut. Rikkiinäisiä ikkunoita on paikattu vaneripaikoin. Paikan päällä pystyi havaitsemaan rakennuksen kivijalassa olevat poran jäljet kiviharkkojen lohkomisen seurauksena. Alppisen talon kivijalka näyttääkin kolmesta tarkastelun kohteena olevasta rakennuksen perustuksesta vanhimmalta ja luonnonmukaisimmalta, vaikka harkkokivet tässäkin tapauksessa ovat kyseessä. (AMT 2022.)

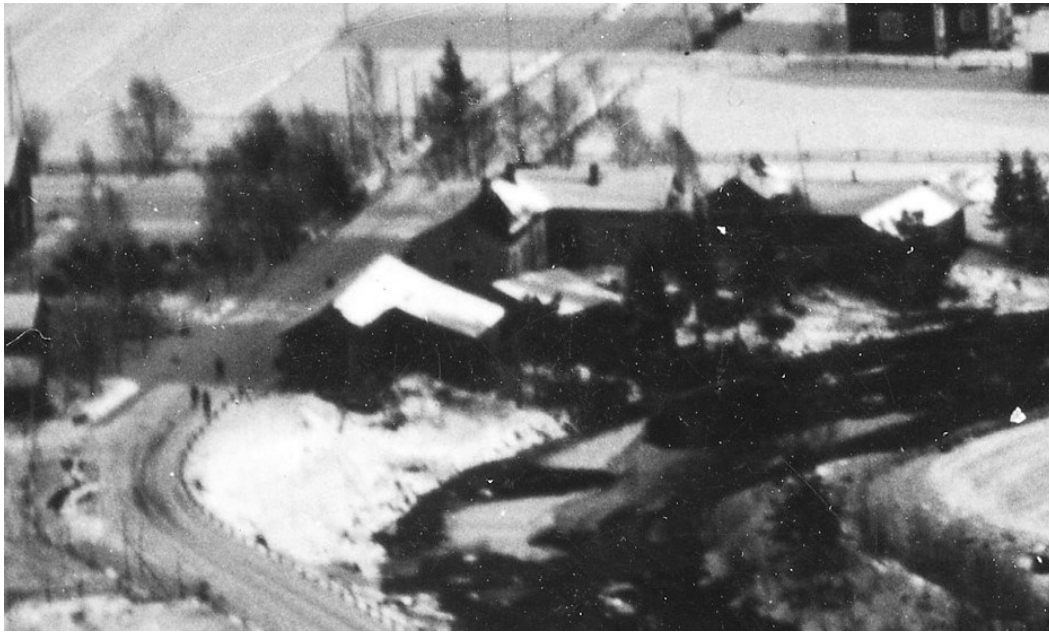
Kuva 28. Alppisen pihapiiriä arviolta 1930-luvulla (Suomen ilmavoimamuseo s.a.)

1930-luvun ilmakuvasta (kuva 28) näkee hyvin myös Alppisen kaupan pihapiiriä. Jokeen viettävälle takapihalle on mahtunut yllättävän paljon piharakennuksia. Päärakennuksen takana lisäsiiven jälkeen voi nähdä hirsisen navetta- ja tallirakennuksen, joka oli siirretty Lappajärveltä. Kaupan vieressä olevan pitkän aitan takana on joelle päin rakennettu kylkiäinen varastotiloineen muun muassa polttopuille ja pyörille. Joen rannassa oli pieni sauna. Pihapiirissä oli myös puutarha koriste- ja hyötykasveineen. Kuvassa näkyy myös aitaa, joka jatkui kaupan aittarakennuksen kulmalta aina lähes naapuriin eli Kamppisen leipomoon (liite 7) asti ja aidan päällä kylän lapset tietenkin tasapainoilivat. Pitkä aittarakennus piti purkaa tien kunnostamisen alta eikä muitakaan piharakennuksia ole nykyisin enää jäljellä. (Alppinen, E; Alppinen, M.; Mäkinen 2022.)

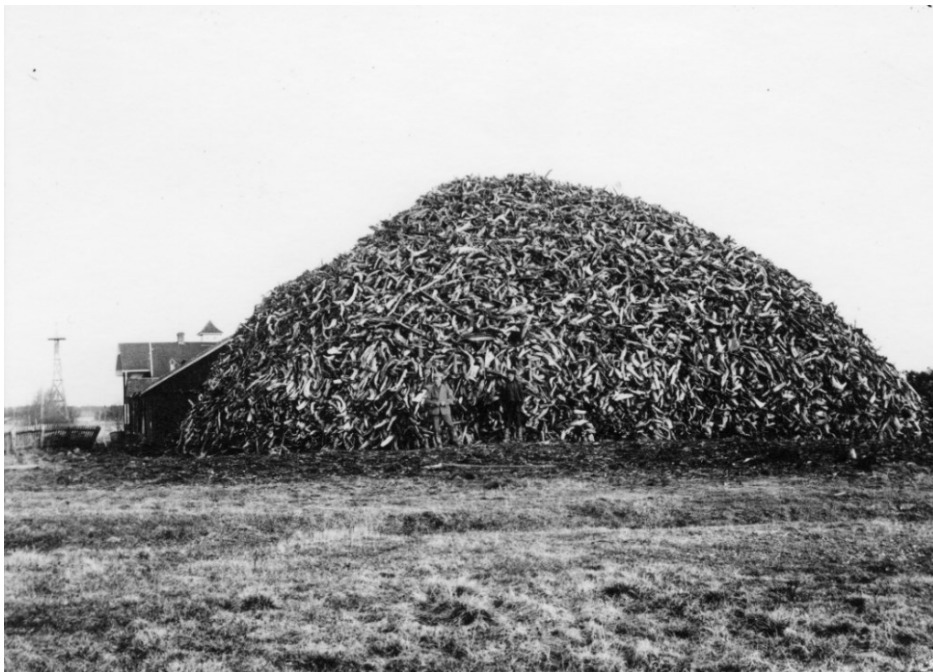
Kuva 30. Finnin kuuluisa kantokasa. Päärakennus taustalla (Karjanlahti 1927)

Kuuluisaa kantokasaa esittelevässä kuvassa (kuva 34) Finnin päärakennusta näkyy hieman taustalla, jälleen sen vasemmalta reunalta etujulkisivun suunnalta. Päärakennuksessa on satulakatto ja vesikatteenä päre. Ainakin kyseisessä kuvassa (kuva 34) kuisti on kattolinjan perusteella yhtä suuri kuin nykyisinkin. Kuvan perusteella päärakennuksen katolla näyttäisi olevan torni, jollaista en ole vielä toistaiseksi muissa pohjalaistaloissa nähnyt, lukuun ottamatta vellikelloille tehtyjä rakenteita (AMT 2021–2022). Tässä tapauksessa torni ei näytä vellikelloille tehdyltä katokselta, mutta mitään varmaa ei voida vain kuvan perusteella sanoa. Tornit tosin sopivat jugendhenkisiin rakennuksiin noin yleisesti. Talon kattorakenteissa voisi olla tornirakennelmasta jotakin näyttöä, mutta tätä ei ollut mahdollista tutkia. Talon edessä näkyy silloisia ulkorakennuksia, joiden katolla olevat pienien mökkien näköiset rakenteet ovat todennäköisesti puisia tuuletuskanavien rakenteita. (Lehtimäki 2022.)

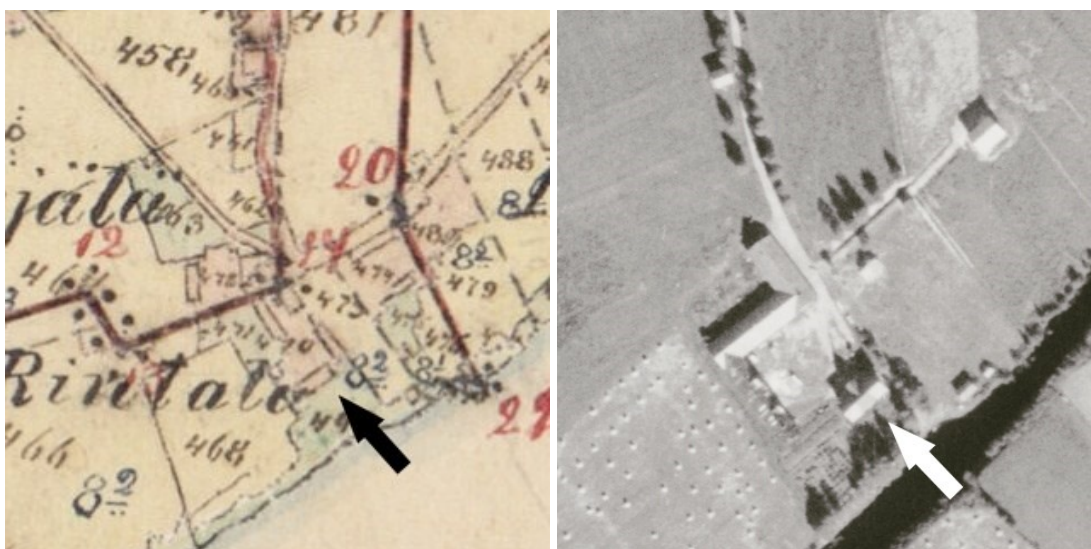
Kuvat 31 & 32. Finnin tilan päärakennus ja pihapiiriä 1898 ja 1948 (Maanmittauslaitos 1898 & 1948)

Kauhavan ja Ylikylän alueen paikallishistoriaa tutkivalta Erkki Finniltä, joka nimestään huolimatta ei ole sukua kyseisen tilan suvulle, saadun tiedon mukaan eräässä suvun perunkirjoituksessa vuodelta 1879 on mainittuna *erityisiä huoneita* eli *tuparati kamarin ja porstua kanssa, tallirati, kärrylato, aitta, navetta, navetta ja tuulimylly* (Finni 2022). Merkintöjen voidaan tulkita kertovan siitä, millainen tila on tuohon aikaan ollut. Pohjalaistalotutkimuksen uranuurtaja Toivo Vuorela käyttää väitöskirjassaan (1949, 49) nimitystä *tuparadi* eli *tuparati* puhuttaessa kaksikerroksisesta eli täydet kaksi kerrosta omaavasta tai sen välimuodosta, puolitoistakerroksisesta talosta. Tällaisia korkeita rakennuksia voidaan varmasti poikkeuksetta pitää pohjakaavaltaan paritupaisina, jotka olivat jo varhain, aina 1600-luvulta asti eteläpohjalaisen maatilan lähtökohina (Vuorela 1949, 40). Pitkänomaiseen päärakennukseen viittaa myös vuoden 1898 tilakartta (kuva 31), jossa on nähtävissä Finnin tilan pihapiirin rakennuksia, joiden määrä jo tuolloin on ollut runsas. Oletettu päärakennus sijoittuisi kartassa samalle kohdille kuin nykyinenkin päärakennus (kuva 32).

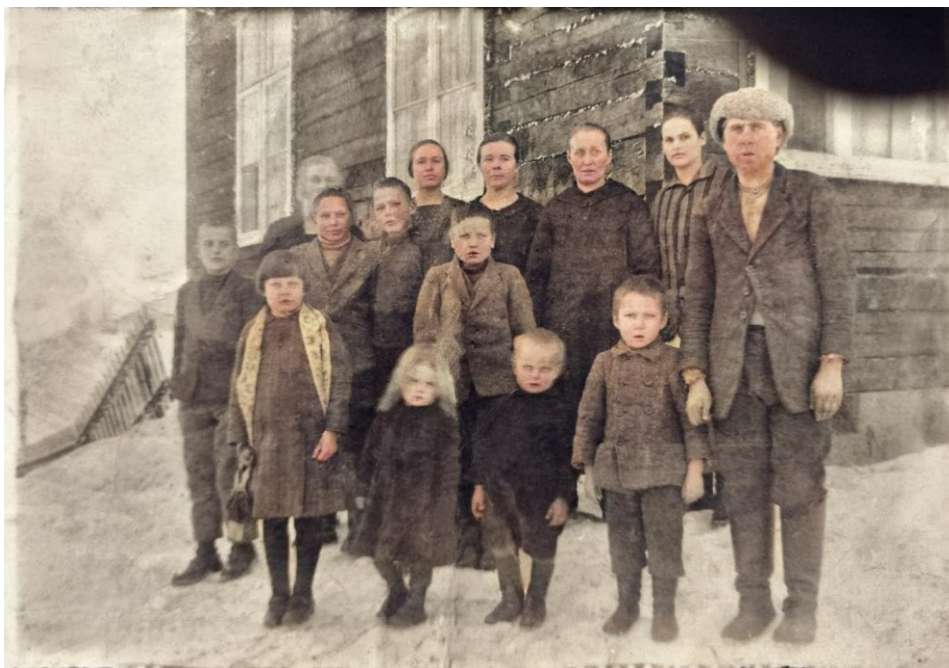
Kuva 33. Ryhmäkuva Finnin päärakennuksen nurkalta arviolta 1920-luvulta (Aune Liukon kotiarkisto s.a.)

Vanhassa valokuvassa (kuva 33) rakennuksen ikkunat ainakin talon päädyssä näyttävät olevan samat kuin nykyisinkin (AMT 2022; liite 11). Myös kyseinen ikkunamalli viittaa jugendin tyylikauteen, jossa ikkuna jaettiin suuriin ja pienempiin ruutuihin. Perinteistä ja klassista pohjalaistaloissa suosittua ikkunoiden muotokieltä edustaa hieman ylöspäin levenevä vuorilautojen päällyslauta. Finnessä ikkunan alaosissa on suuret näköalaruudut ja yläosa on jaettu pienempiin ruutuihin. Samanlaiset ruutujaot olivat kuistia lukuun ottamatta päärakennuksen julkisivun kaikissa ikkunoissa. (AMT 2022.) Ikkunoita oli kahta eri kokoa. Yllä olevassa kuvassa (kuva 33) etujulkisivun reunimmainen ikkuna näyttäisi päätyjen ikkunoihin verrattuna leveämmältä. Finnin talossa onkin kapeampia päätyikkunoita yhtä ruutukertaa leveämmät ikkunat takajulkisivun reunimmaisina ikkunoina sekä lisäksi yläkerran päädyissä, jotka voi nähdä liitteissä olevissa valokuvissa (liite 11). Vanhassa valokuvassa (kuva 33) näkyvä etujulkisivun ikkuna on nykyään laitettu umpeen, mutta paikkapala taas viittaisi samanlaiseen kahden ruutukertaisen eli alakerran päätyikkunoiden kaltaiseen ikkunamalliin (liite 11).

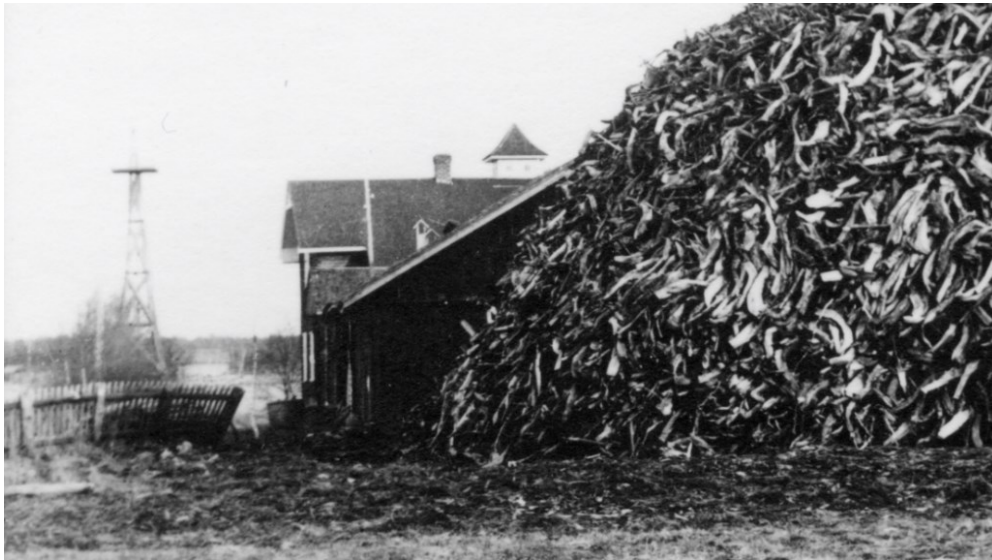
Kuva 34. Suurennos kantokasakuvasta vuodelta 1927 (Karjanlahti 1927)

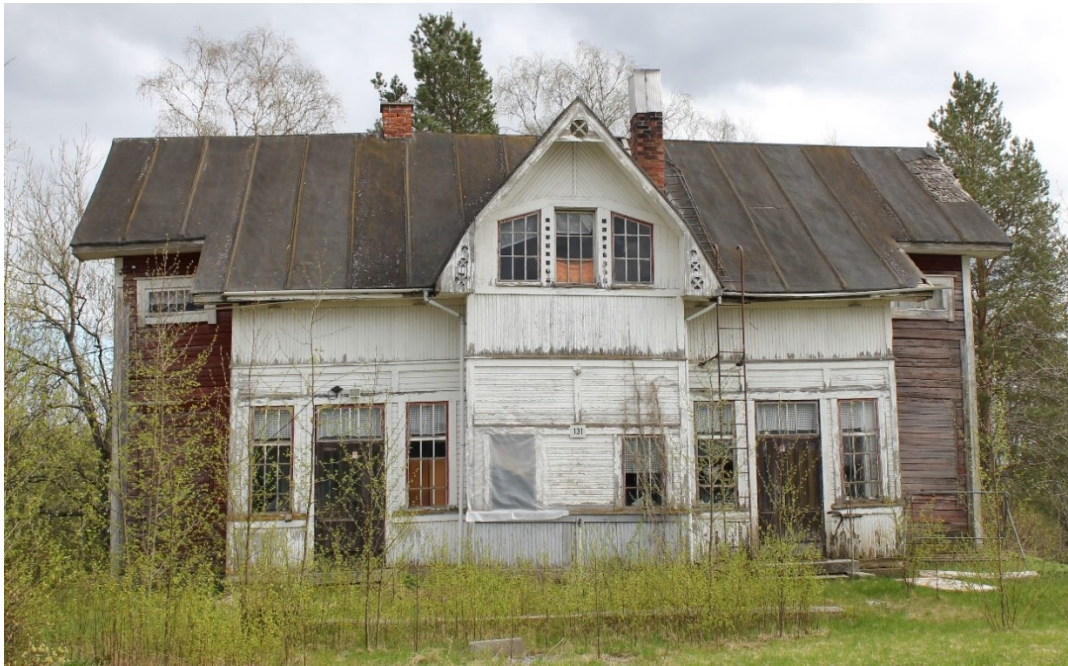
Kuva 35. Finnin päärakennus vuonna 2015 (Finni 2015)

Yllä olevassa kuvassa (kuva 35) on päärakennus vuodelta 2015, jolloin rakennuksen vesikatto oli vielä ehjä verrattuna tämän vuoden tilanteeseen (liite 11). Myös kuistin yläkerran keskimmainen ikkuna on tässä kuvassa vielä ehjä. Tunteamattomana ajankohtana satulakattoon asennetun kolmiorimahuopakatteen alta näkyy aluskatteenä oleva pärekatto. Talo on rakennettu hirrestä aina ylös asti ja se on edelleen paljaalla hirsipinnalla, mutta punamultamaalilla maalattuna, joka on melko kulunut. Paljas hirsipinta oli myös tyypillistä jugend-tyylikaudelle. Nurkkiin on laitettu aikoinaan valkoiseksi maalatut nurkkalaudat. Runkoa on tuettu föjareilla sen molemmista päädystä sekä takajulkisivulta. (AMT 2022.)

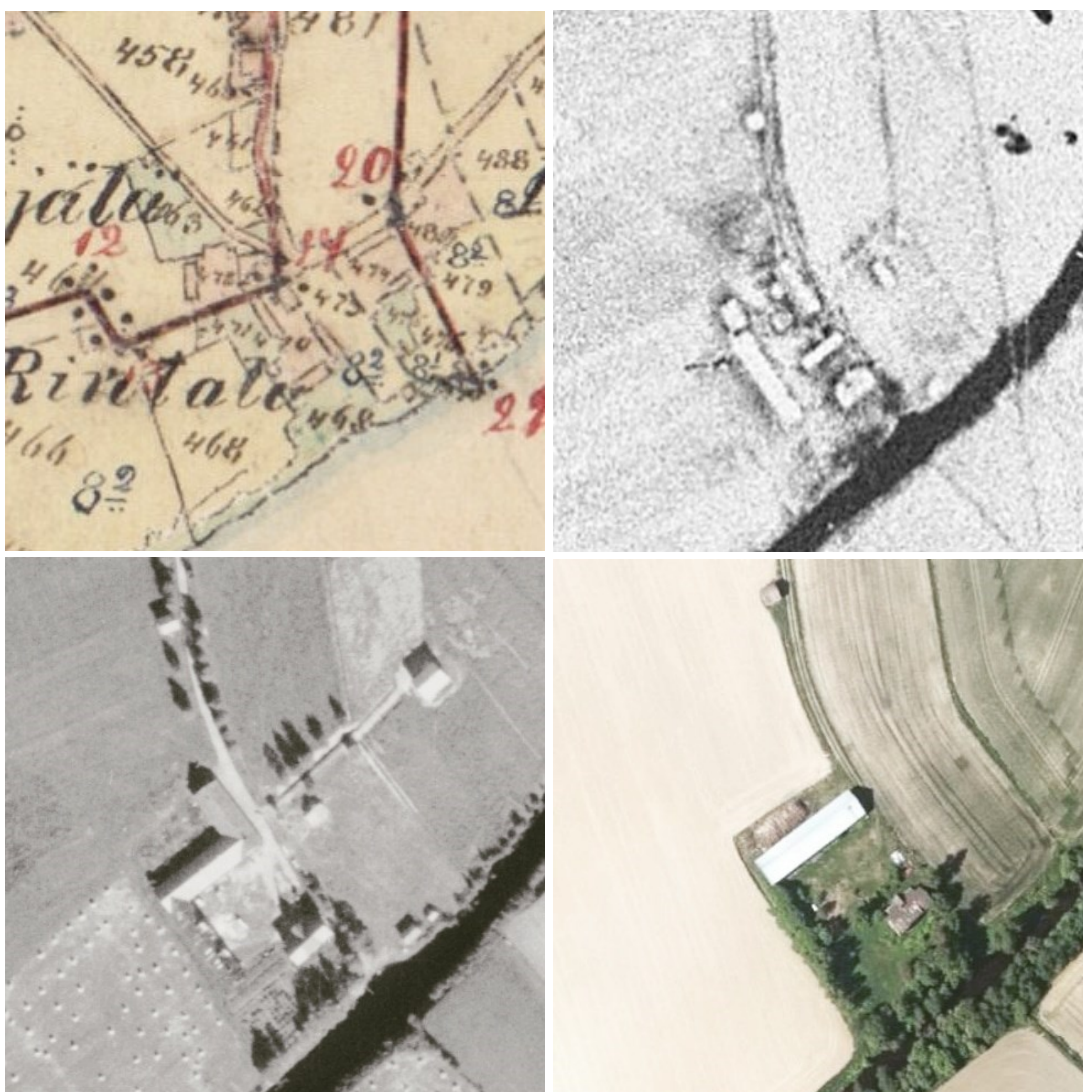
Kuvat 36, 37, 38 & 39. Finnin tilan pihapiirin muutos 1898–2010-l. (Maanmittauslaitos 1898, Suomen ilmavoimamuseo 1935, Maanmittauslaitos 1948 & 2010-l.)

Piharakennusten määrä tilalla on ollut runsas, jonka voi huomata jo vuoden 1898 tilakartasta (kuva 36). Talolle johtavan tien varrella on karttamerkintöjen mukaan ollut useita rakennuksia, mahdollisesti aittoja ja ehkä kauimpana riihikin. Nykyisin tien varrella on enää yksi pieni ja huonokuntoinen aitta jäljellä (AMT 2022). Tilakartassa näkyvä pitkä rakennus talon vasemmalla puolella voisi olla eläinsuoja, joka on näkyvissä vielä vuosien 1935 ja 1948 ilmakuvissa (kuvat 37 & 38). Kuten kuvasta (kuva 38) näkyy, rakennus on saanut 40-luvulle tultaessa jatkokseen L-muotoisen lisäosan, joka oli tiilirakenteinen. Haastateltavat muistelivat vanhan osan olleen hirsinen. Myöhemmin tämä puinen rakennus tuhoutui tulipalossa 1967. (Aro; Tikkala; Välimäki 2022.) Nykyään pihapiirissä ei ole kuin yksi pitkänmallinen, tiilinen navettarakennus (kuva 39). Tilan pihapiirissä on myös ollut hyöty- ja koristepuutarha. Vielä vuoden 1898 kartassa, rakennukset asettuvat kehämäiseen muotoon ja pihapiiristä voi hahmottaa viitteitä niin sanotusta mies- ja karjapiihasta.

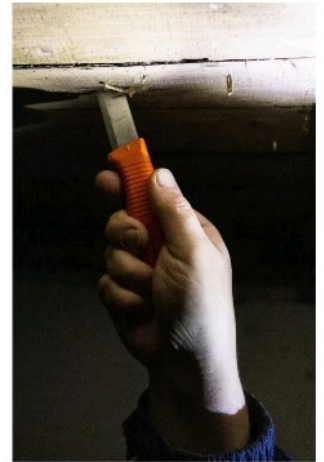
Puukko menee helposti läpi talon ala- pohjan rossilaudasta lahovaurion takia.

Kyseessä on lahovaurio, joka on mahdol- lisesti aiheutunut vanhoista putkiasennuk- sista. Sen takia lattia joudutaan avaamaan ja sen eristeet vaihtamaan. Samalla tutki- taan lattianiskojen ja alimpien hirsikerto- jen kunto.

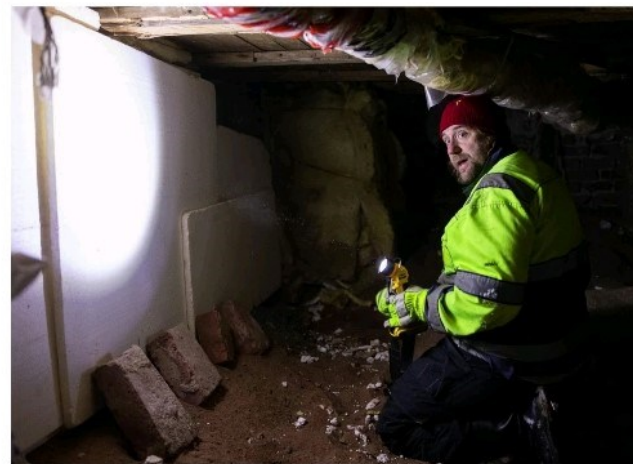
Rakennuskonservaattori Niko Palonen tarkastelee Pirkanmaan maaseudulla sijaitsevan talon alapohjaa ryömintätilassa.

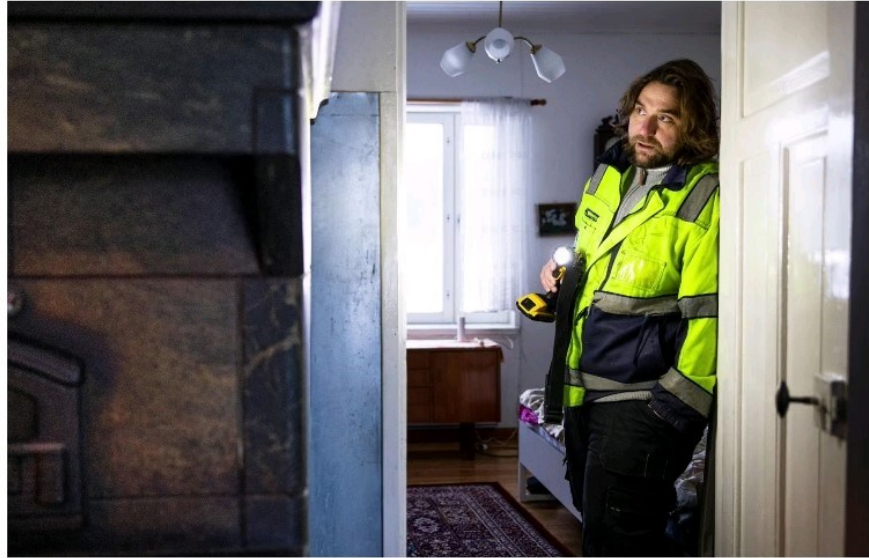
Rakennuskonservoiija Niko Palonen tekee korjaussuunnitelman 1920-luvulla rakennettuun taloon Pirkkanmaalla. Vasemmalla myöhemmin lisätyä vuolukiviuni.

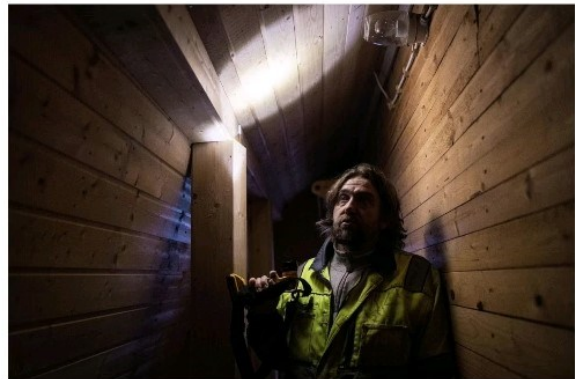
Palonen käy kurkkaamassa yläkerran sivuvinttiä. Lappeiden eristäminen vesikatont vasten voi tyypillisesti aiheuttaa ongelmia.

Hänen mukaansa kattolappeat on jollain aikataululla avattava, jotta selvää, onko niihin syntynyt vaurioita, ja samalla on korjattava rakenne.

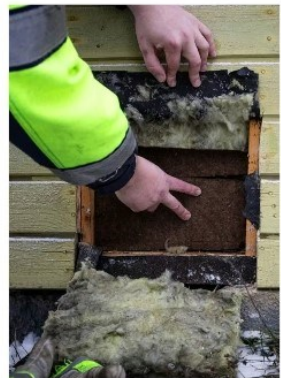
Talon kylkeen tehdään reikä, jotta nähdään, mitä seinien sisällä on.
