**KULTTUURIYMPÄRISTÖNÄ KAUHAVAN YLIKYLÄ -
Maaseudun vanhan rakennuskannan kulttuuriperintöarvojen
jäljillä**

Anna-Maija Tapani
Maisterintutkielma
Kulttuuriympäristön tutki-
muksen maisteriohjelma,
museologia
Musiikin, taiteen ja kulttuu-
rin tutkimuksen laitos
Jyväskylän yliopisto
Kesä 2022

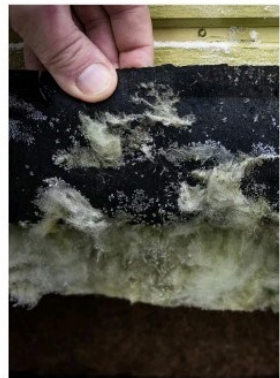
Kosteutta on tiivistynyt huurteeksi tuulensuojapaperin pintaan.

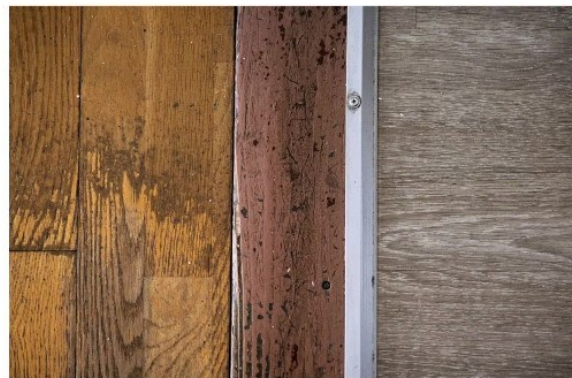
Talon lattiamateriaalit ovat vaihtuneet aikojen kuluessa, ja uutta on laitettu vanhan päälle. Oikealla keittiön laminaatti ja vasemmalla makuuhuoneen kulunut puulattia.

Sisätilat ovat sillisalaatti eri vuosikymmenten estetiikkaa. Alkuperäiset lankulattiat on peitetty muovimatoilla, parkeetilla ja laminaatilla. Kattoja on madallettu uusilla paneeleilla. Alkuperäiset ovat onneksi tallella kerrostumien alla. Vanhat peliovet on säilytetty.
