RAKENUSHISTORIASELVITYS JYVÄSKYLÄN YLIOPISTON
SEMINAARIMÄEN VOIMISTELUSALIRAKENNUKSESTA

JYVÄSKYLÄN YLIOPISTON RYHTILÄ -RAKENNUKSEN
RAKENNUSHISTORIASELVITYS

Piritta Ernvall, rakennuskonservaattori

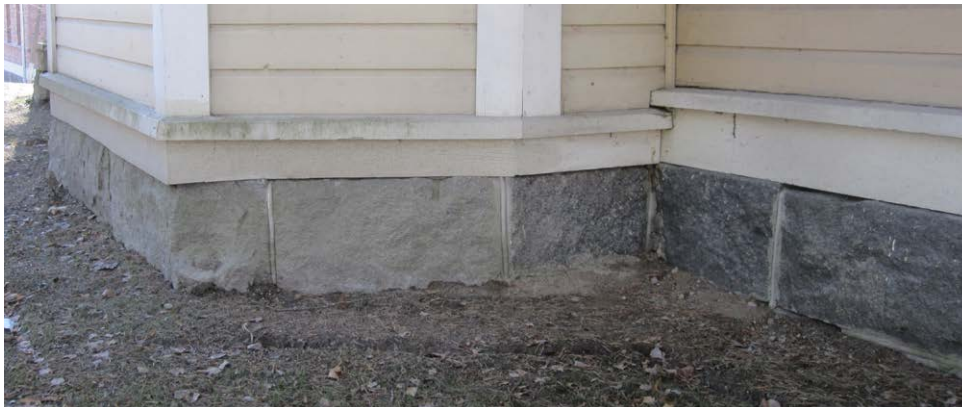
Rakennus on pitkänurkkainen ja pelkkahirrestä salvottu. Sen perustana on lohkokivinen harmaakiviharkoista (kiillakivi) muurattu umpinainen kivijalka ja maanvarainen lattiarakenne. Seminaarin muissakin rakennuksissa on maanvarainen alapohjarakenne, joka pajaa ja voimistelusalirakennusta lukuunottamatta on tuulettuva. Maanvarainen lattiarakenne on melko poikkeuksellinen näin korkeassa kivijalassa ja suuressa rakennuksessa. Laajennuksen kustannuslaskelman mukaan perustuskivet kaivettiin luonnon omaan sorakerrokseen asti, jonka jälkeen alusta täytettiin soralla. Soratäytteen päälle tehtiin asfalttikerros, jonka päällä tuli eristeet ja lattialankut.¹ Hirsien välissä eristeenä käytettiin tappuraa (pellavan ja hampun seos) ja sammalta. Aluskatteena oli vaakalaudoitus ja sen päällä vesikattona tervattu ja hiekoitettu asfalttihuopa.

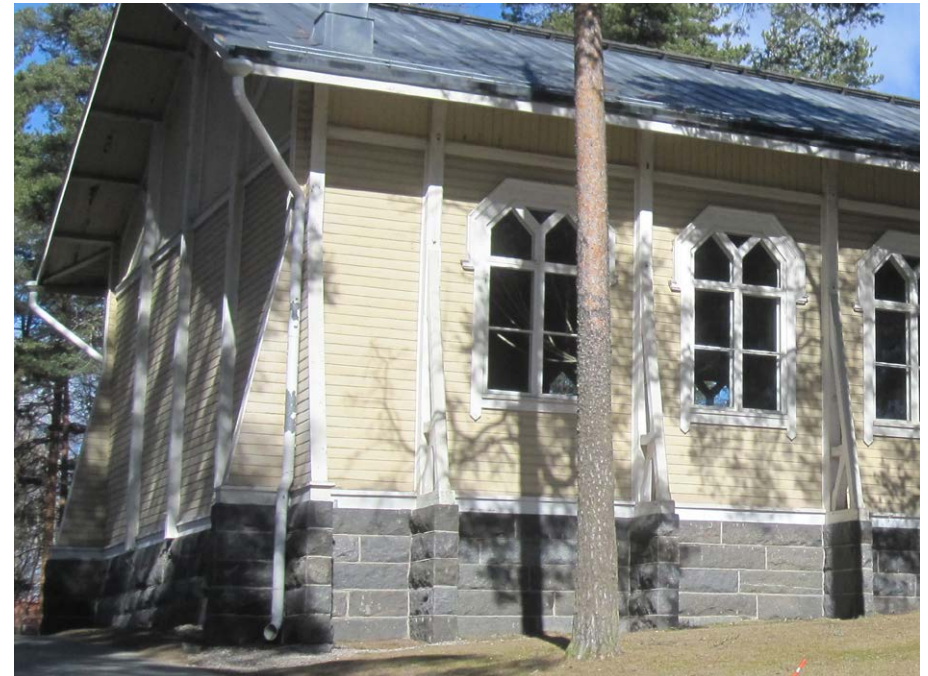
Voimistelusalin kivijalasta tuli aukoton, toisin kuin lähes kaikista muista seminaarin rakennuksista. Kuva JYM:ssa.

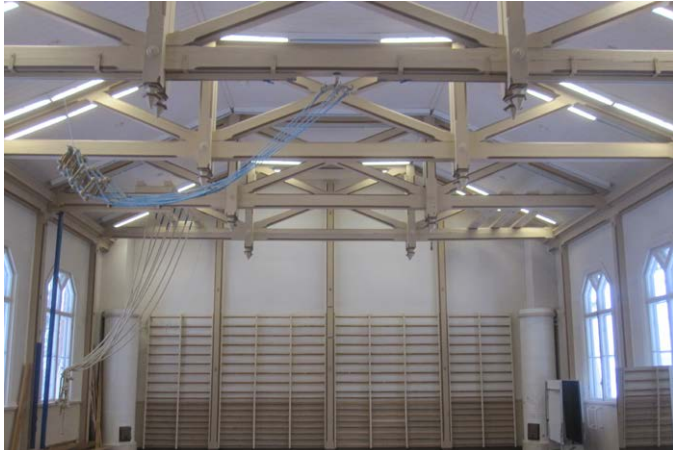
Kahden pylvään välinen haltijahirsi (=sideparru, -hirsi) sekä sitä molemmista pylväistä tukevat vinotuet muodostavat yhteisesti ansaan. Ponsiansassa alapuoliset vinotuet jäykistävät palkin. Riippuansassa yläpuoliset vinotuet ja riipputangot jäykistävät palkin.

Kattotuolit massiivisuudessaan antavat salille oman leimansa. Kantavan rakennusosan lisäksi ne ovat merkittävä esteettinen elementti salissa. Viisteveistetyt parrut liitokseen ja tippakoristeineen luovat viimeistellyn ilmeen kattotuoleille.

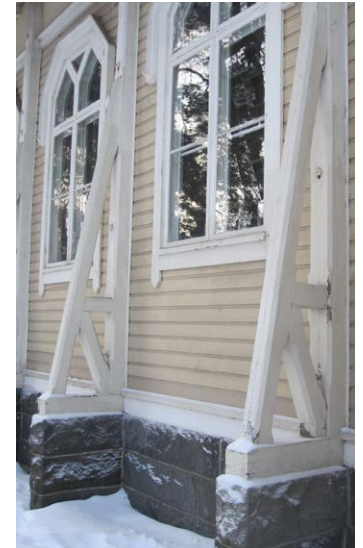
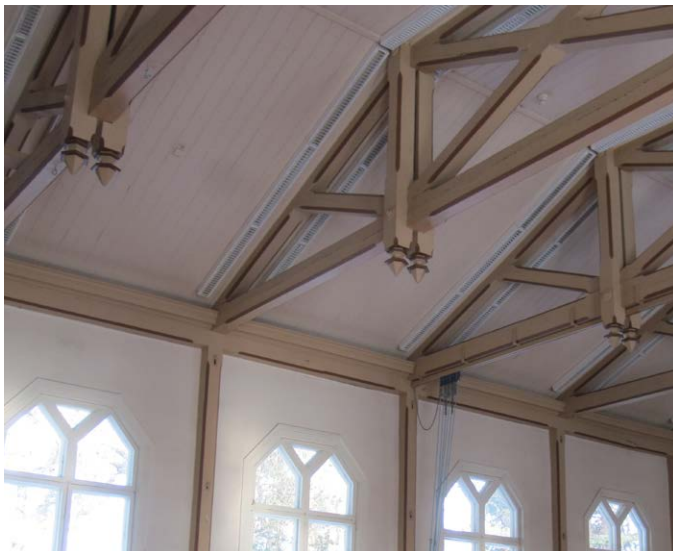
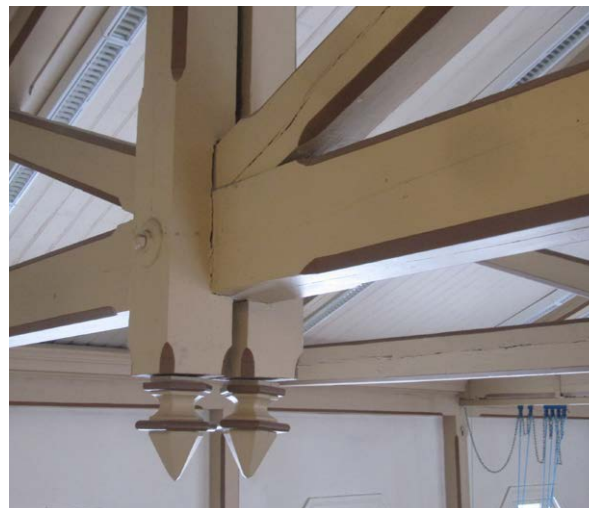
Pystyhirren eli pilasterin täytyy olla vahvasti kiinnitetty sidehirteen, ettei se sivutyönön vaikutuksesta irtaannu liitoksestaan. Välikannatuspisteeseen vaikuttava kuormituksen paino siirtyy vinotukien kautta vinosti tukipisteisiin, jotka ovat sidehirren päiden alapuolella ja aiheuttavat siten niissä sivusysäystä. Tätä tukea on lisätty pilastereiden yli kulkevalla vaakahirrellä, joka tasaa sivuttaista kuormitusta. Sidehirren päät lepäävät sisäpuolisten pilastereiden yli kulkevan sivusuuntaisen parrun päällä.

Jos vinotuet on tuettu pylvääseen, täytyy vastakkaisella puolella pylvästä olla samanlainen vinotuki, jonka vuoksi ulkopuolista pilasteria tukee vinorakenne. Kyseistä tukipilarirakennetta kutsutaan rakennustaiteellisessa kontekstissa kontreforiksi.

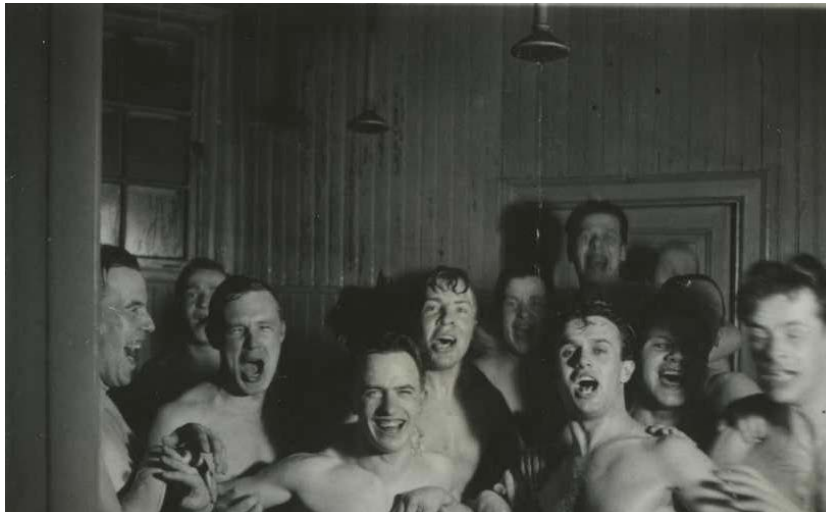
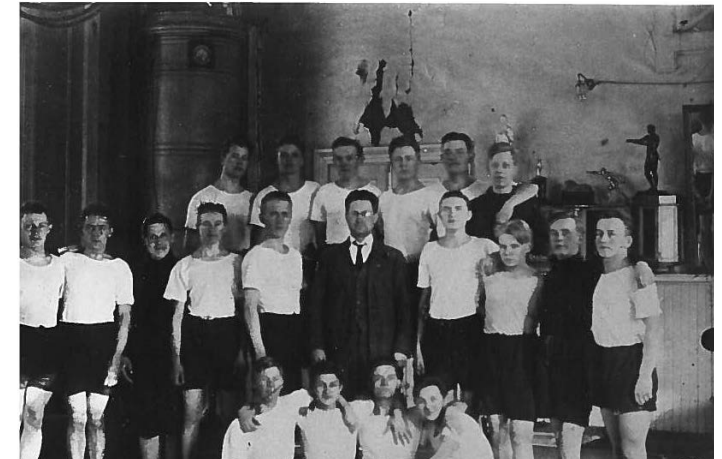
Seminaarin opiskelijoita ryöppyhuoneessa 1930-luvulla otetussa kuvassa. Oven vasemmalla puolella on ulokkeen viistoseinä, jossa ei ole ikkunaa. Piirroksessa vuodelta 1916, kuva oikealla (KA, RaKH II), on nähtävissä, että viistoseinässä on ollut ikkuna. Tämän perusteella voidaan todeta, että 1930-luvulla tehdyssä korjauksessa ulokkeen muoto on vielä ennallaan, mutta ikkuna on poistettu. K1554:43 JYM.

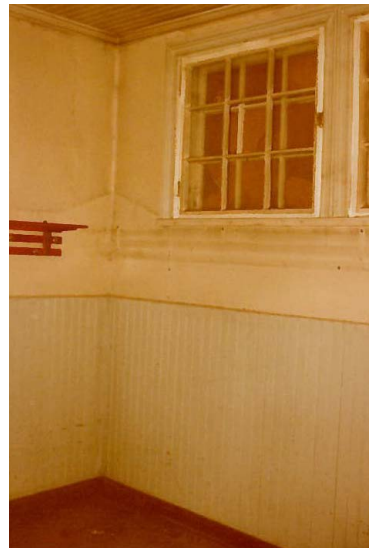
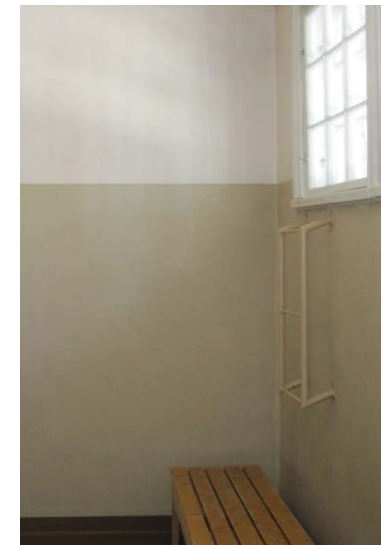
Vasemmalla on kuvattu pukuhuone (nykyinen pesuhuone) ennen 1981 peruskorjausta. SYK. Pukuhuone toimi myöhemmin myös varastotilana ja 1970-luvulla tilaa ei käytetty lainkaan. Kuvassa näkyvä paneeli ja maalaukset voivat siis hyvinkin olla peräisin 1940-luvulta tai jopa 1930-luvulta. Oikealla on kuvattu huone nykytilassaan vuonna 2013.

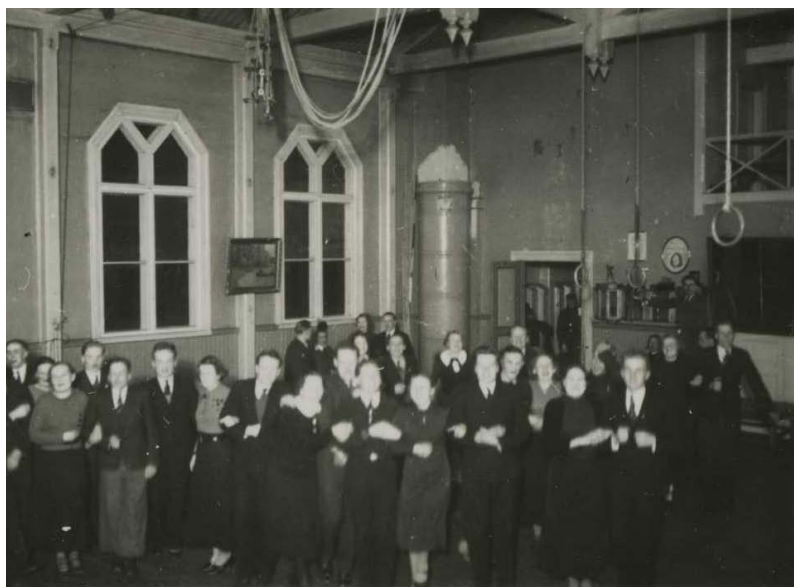
Alas laskettu katto toteutettiin mahdollisesti 1940-luvun korjauksissa. Vanhoja valokuvia tarkasteltaessa voidaan kuitenkin todeta, että katto oli laskettu alas viimeistään vuonna 1966, jolloin kuva oikealla on otettu (K1872:395 JYM). Vasemmanpuoleisessa kuva on otettu vuonna 1936-1938 ja siinä on vanha kattorakenne. Kuva K1607:35 JYM.

Ryhtilä oli Puolustusministeriön käytössä vuosina 1939-1945. Arviolaskussa vahingoista, joita sotilasmajoitus aiheutti, mainitaan Ryhtilän osalta vain muutamia korjauksia, muun muassa asfalttilattian korjaustarve. Peruskorjauksen suunnittelua varten tehdyssä Jyskyjen haastattelussa mainitaan, että salin katto laskettiin alas ja kattokoristeet poistettiin vuosien 1946-1947 korjauksissa. Korjauksen toteuttajaksi mainitaan Väinö Länsisalmi.¹ Korjaus sinällään ei ole iso, mutta sen vaikutus sisätilaan on huomattava ja koko salin luonne muuttui madaltuneen katon myötä. Salin alas lasketun katon paneeli, jota siirrettiin peruskorjauksen yhteydessä nykyiseen pesutilaan, on varsin yleisesti 1940-luvulla käytettyä helmiponttipaneelia. Tämän valossa on oletettavaa, että katto laskettiin alas 1940-luvun korjauksissa.

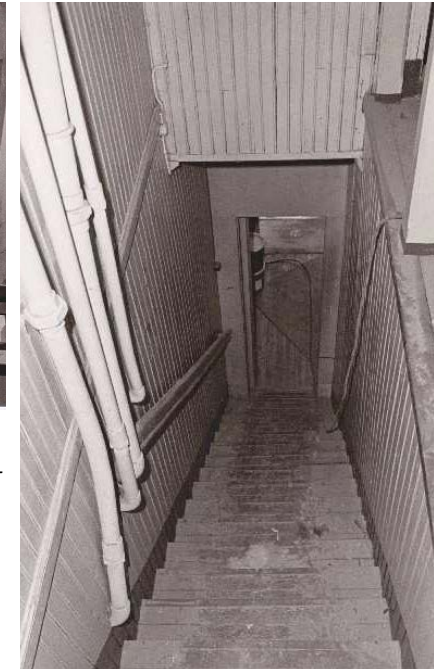
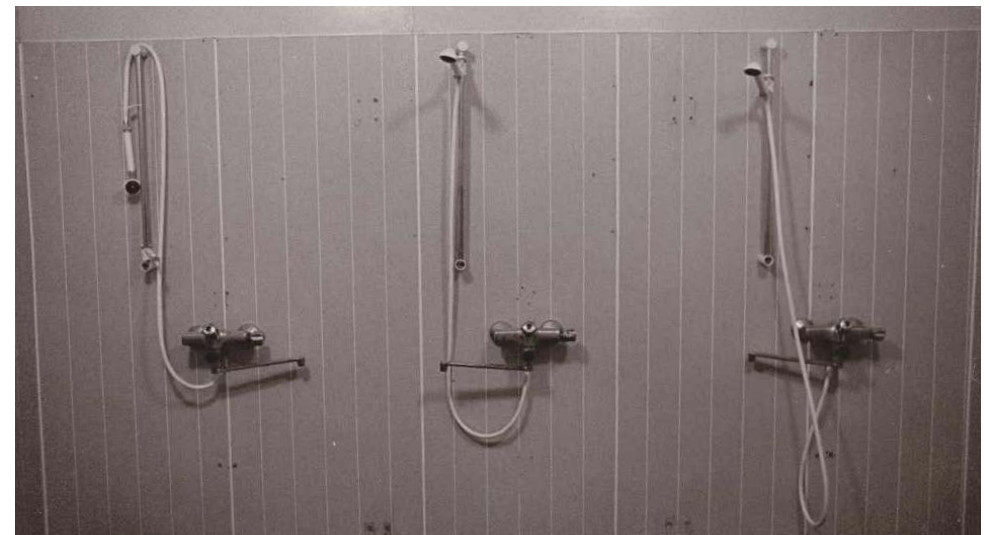
1960-luvun korjaustöissä talotekniikka uusittiin Ryhtilässä. Vanha vesisäiliö jätettiin yläkerran seinään putkistoineen. Säiliö purettiin vasta vuoden 1981 peruskorjauksessa. SYK.

Vuonna 1967 nykyisen välinevaraston paikalla oli suihkuutila. K1574:18 JYM.

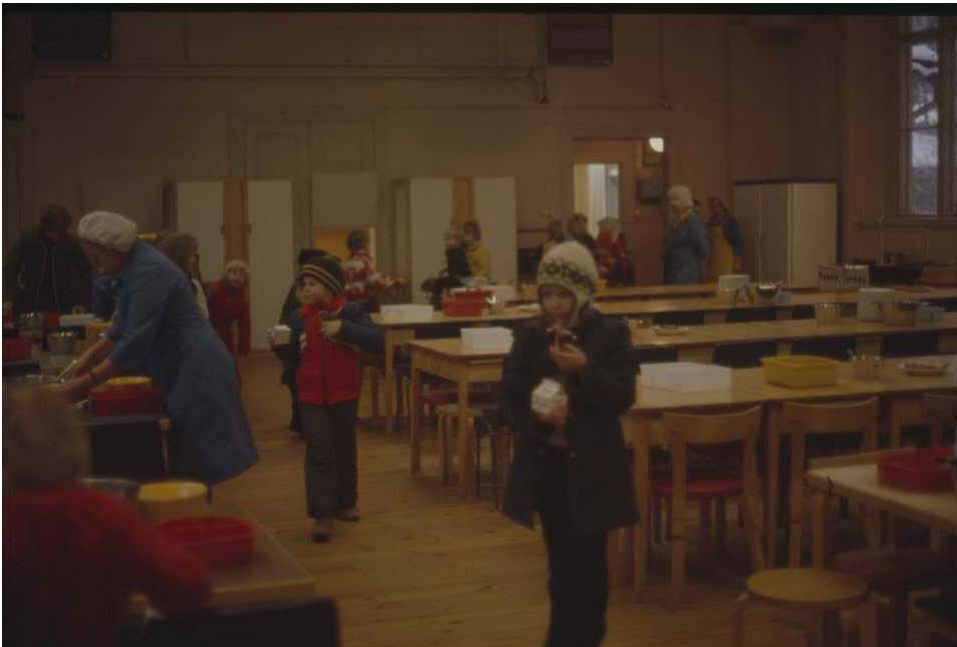
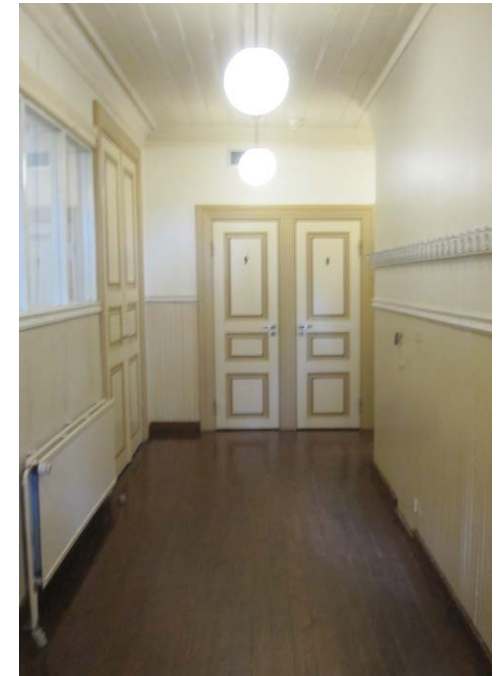
Eteinen toimi pukeutumistilana ja se kunnostettiin 1960-luvun korjauksissa. Kuvassa tila ennen 1981 peruskorjausta (K1574:17 JYM) ja eteinen nykyään.

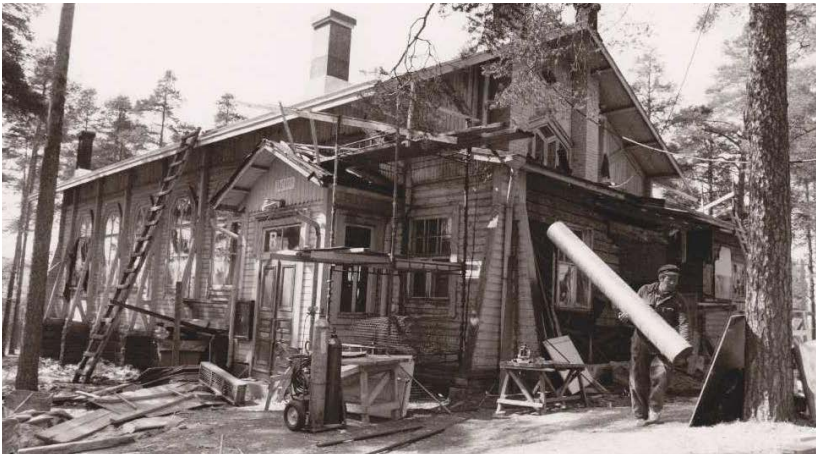
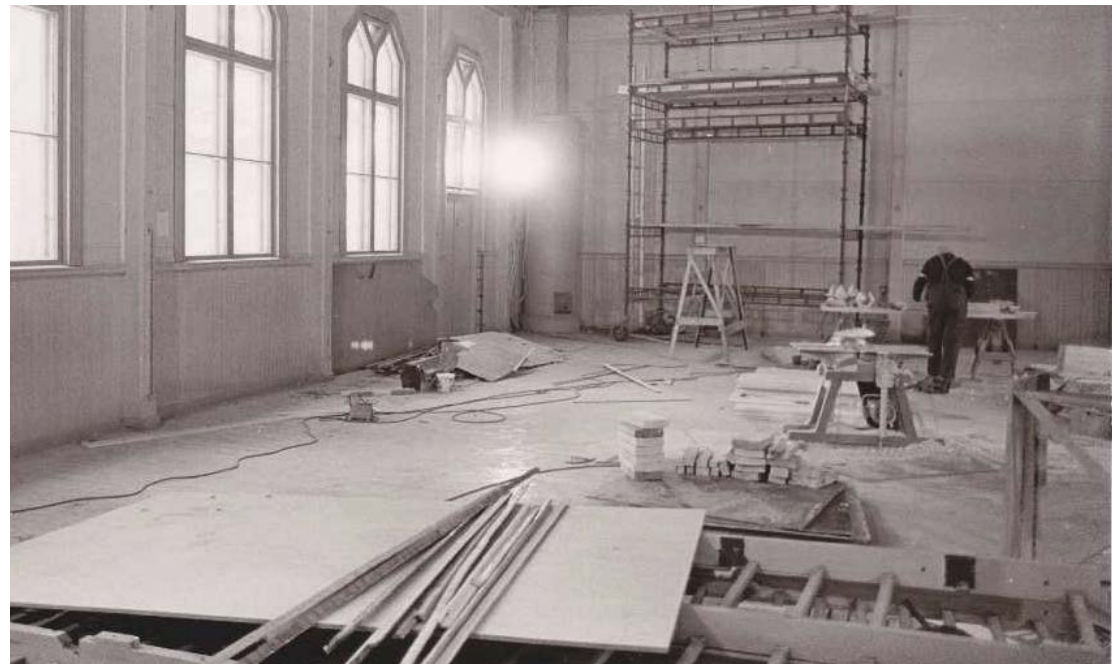
Ryhtilän peruskorjaus käynnissä vuonna 1981. K1574:43 JYM.

Korjauksissa on käytetty ajalle ominaisia materiaaleja kuten mineraalivillaa, lastu- ja kipsilevyä sekä muovipohjaisia alkydi- ja lateksi-maaleja. Kosteissa tiloissa on käytetty asbestia sisältävää muovimattoa ja ulkona räystäslautoissa painekyllästettyä puuta.³ Korjaustöissä pyrittiin välttämään tarpeetonta purkamista ja vanhoja rakennusosia käytettiin uudelleen. Muun muassa vanhoista lattialankuista tehtiin porrasaskelmat ja salin puretun katon paneeleita käytettiin uudelleen. Myös vanhojen ikkunalasien säilymistä korostettiin. Salin vanhat seinäpinnoitteet jätettiin kipsilevyjen alle. Pintojen fragmentit ovat esillä salin luoteisseinän etuosassa.

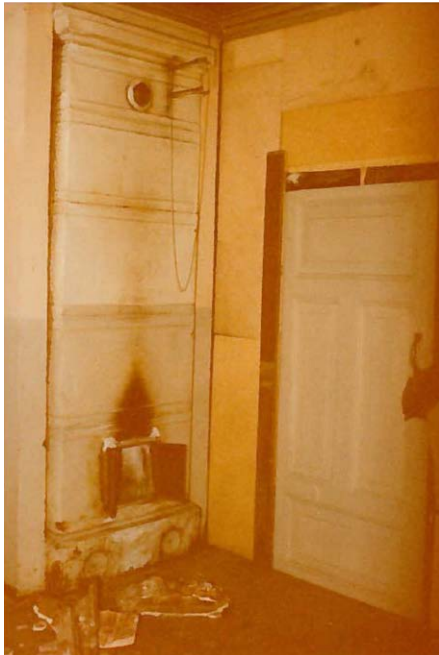
Vasemmassa kuvassa on entisen pukuhuoneen kulmikas uuni, joka purettiin peruskorjauksessa ja sen tilalle rakennettiin siivouskomero. JYM. Oikealla on ryöppyhuoneen vanha kamiini, jolla lämmitettiin pöntössä ollut vesi. Se purettiin niin ikään vuoden 1981 korjauksessa. JYM

Nykyisin tulisijoja on viisi kappaletta, salissa neljä ja eteisessä yksi uuni. Uunit eivät ole käytössä. Vuoden 1981 peruskorjauksessa purettiin pukuhuoneessa (nyk. pesuhuone) oleva kulmikas pelti-uuni sekä mahdollisesti ryöppy- ja opettajanhuoneen uunit.

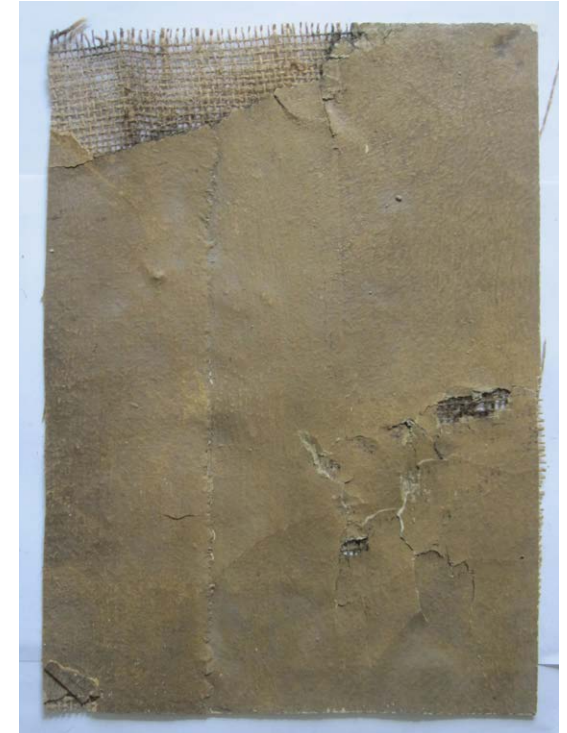
*Fragmenti seinäpinna-
nasta, joka tallennet-
tiin peruskorjauksen
yhteydessä vuonna
1981. Fragmentissa
ei ole mainintaa alku-
peräisestä sijainnista.
Juuttikankaan päällä
on kolme kerrosta
maalia. SYK.*

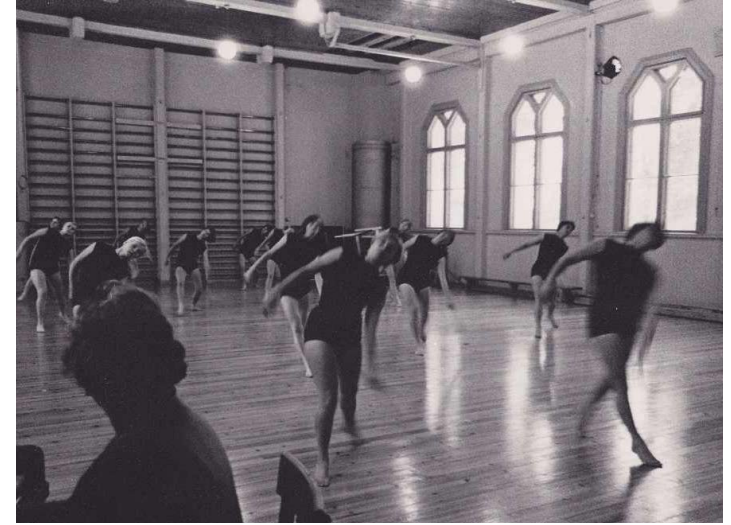
Ylärivin kuvissa on sali kuvattuna eteisestä päin. Vasemmalla on Arvo Vartia oppilaineen vuonna 1924, K1850:22 JYM. Keskellä oppilaita voimistelemassa Ryhtilässä 1940-luvun lopulla, K2041:20 JYM ja kuvassa oikealla näkyy uusittu lattia, K1872:395 JYM.

Vuoden 1966 korjauksessa salin vanhan lattian päälle asennettiin uusi puulattia eristyksineen. Lisätty lattiarakenne purettiin 1981 peruskorjauksessa ja sen alla olleet alkuperäiset lattialankut kunnostettiin. Eteisen ponttilautalattia on vanhaa, mahdollisesti jopa laajennuksen ajalta. Muissa tiloissa parvea lukuun ottamatta ei alkuperäistä lattiaa ole säilynyt ja niissä olevat lattiapäällysteet ovat 1980-luvulta.¹

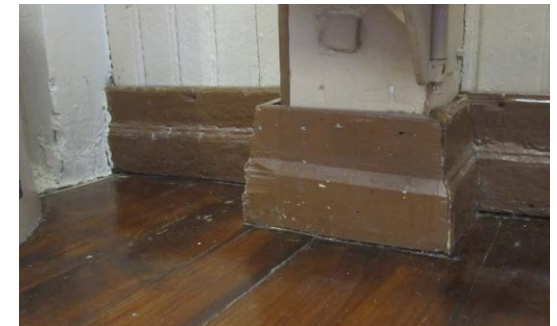
Salin lattialistoitusta. Pilasterin etuseinämässä on uudelleen tehty lista. Vanhoissa listoissa on nähtävissä useita maalikerroksia pintamaalin alla. 2013.

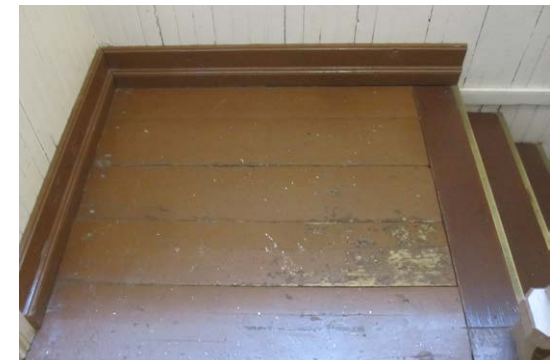
Parven lattia on säilynyt alkuperäisenä. 2013.

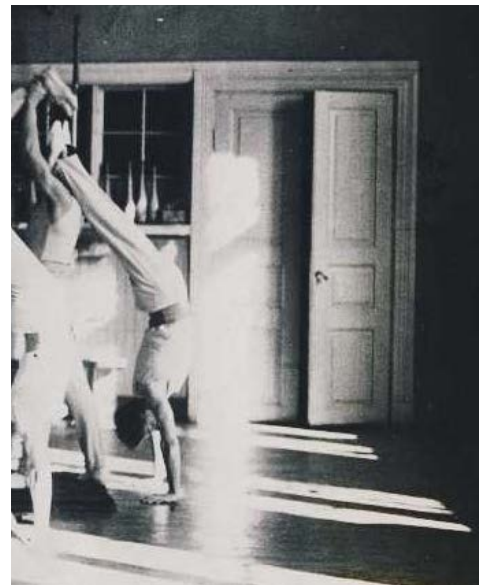
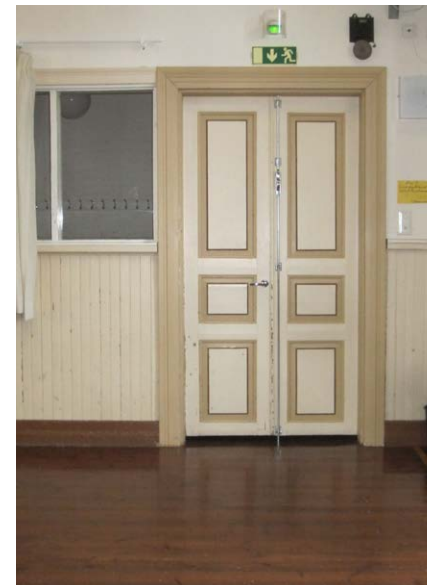
Yksityiskohta 1920-luvun valokuvasta, jossa näkyvissä Ryhtilän poikien pyramidi ja salin ovi, K1872:492 JYM. Oikealla sama salin ovi nykypäivänä. Ovien helat vaihdettiin vuoden 1981 peruskorjauksessa ja avautumissuunta oli aikaisemmin saliin päin.

Ovia on korjattu usein tarpeen mukaan. Vuonna 1899 mainitaan ulko-oven ulomman oven ikkunaruuudun hajonneen, ikkuna korjattiin ja koko ovi maalattiin öljymaalilla. Samana vuonna eteisen ovi (tamburdörr) niin ikään korjattiin ja maalattiin öljymaalilla. Nykyinen eteisen oottrauksin koristeltu pariovi on todennäköisesti alkuperäinen ulko-ovi, joka laajennuksen aikana vuonna 1908 siirrettiin nykyiselle paikalleen. Laajennoksessa ulko-ovi tehtiin kokonaan uudelleen ¹.

Ulko-oven perinpohjainen korjaus mainitaan myös vuonna 1916, jolloin se kahteen kertaan maalattiin ja sen jälkeen lakeerattiin. Tämän jälkeen mainitaan ovien korjaus ilman spesifiointia vuosina 1932, 1937, 1955-1956, 1959 ja 1966. Sisäovia on niin ikään kunnostettu samoina vuosina ja lisäksi vuosina 1914-1915.

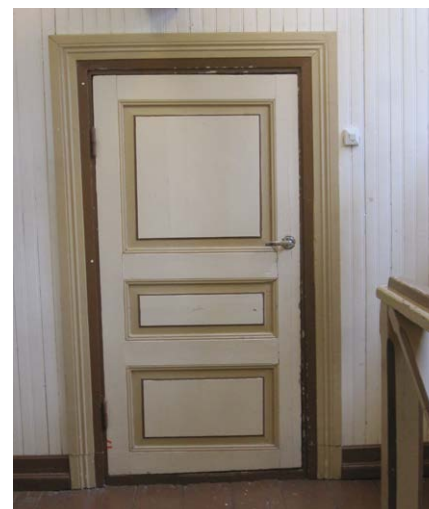
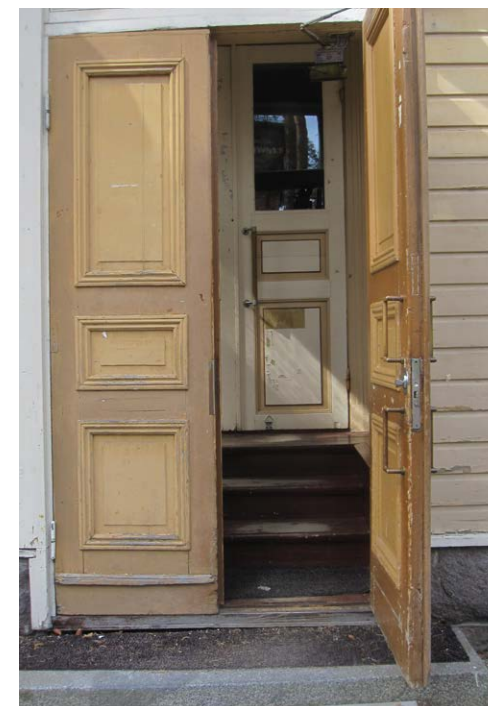
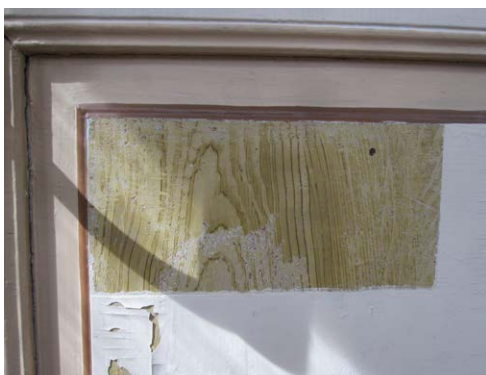
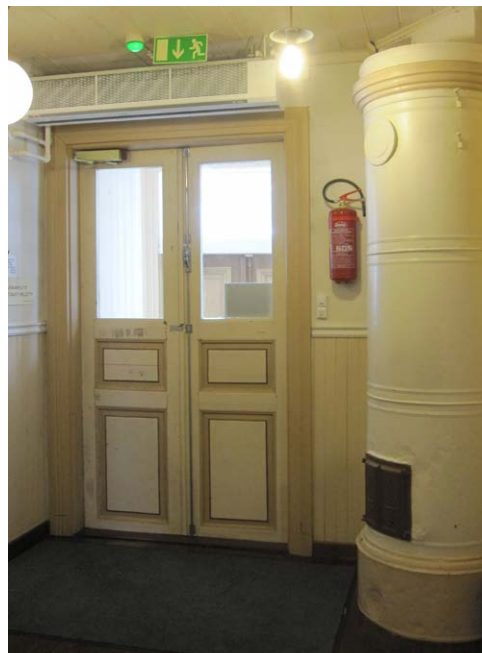
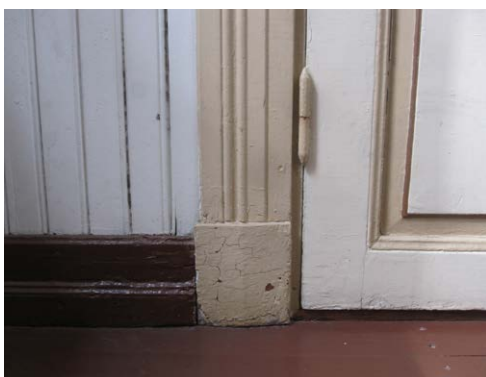
Alakuvassa vasemmalla yläkerran pesuhuoneen ovi. Oikealla ulko-ovi. Huomaa oven ulkopuolen auringon haalistama väriero sisäpuoliseen oven pintaan.

Yksityiskohtia alkuperäisestä ulko-ovesta, joka nykyisin on eteisen ja kuistin välivenä.

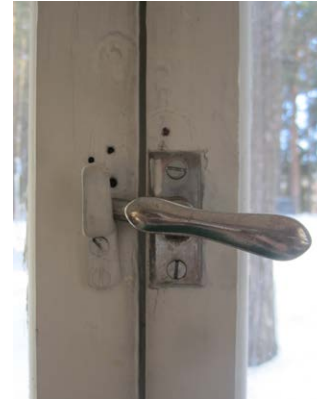
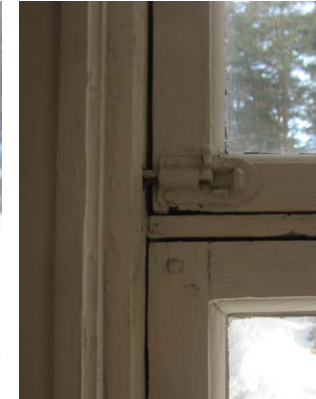
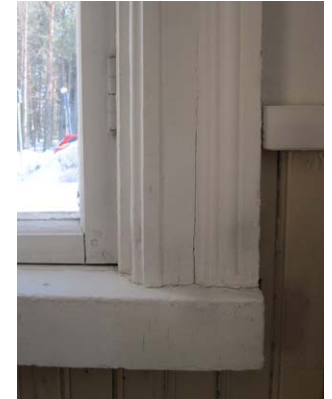
Opettajan huoneen päätyikkunan yksityiskohtia. Kuvassa keskellä oleva työntösarpa on mahdollisesti alkuperäinen.

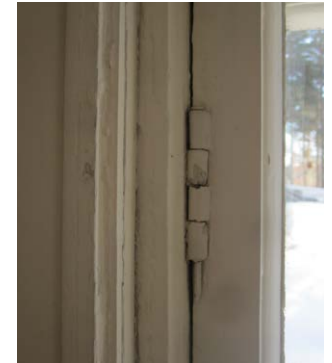
Kuvissa oikealla on niin ikään opettajan huoneen sisäänkäynnin puoleisen ikkunan haka ja sarana. Molemmat ovat todennäköisesti 1950- tai 1960-luvun korjauksista.

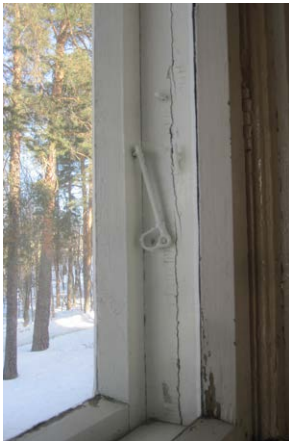
Alkuperäinen ikkunan myrskyhaka.

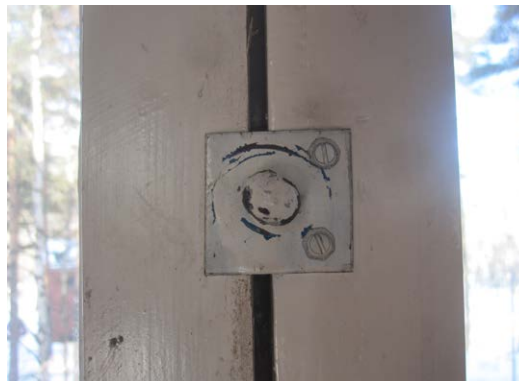
Vanhempi ruuvikiinnitystapa.

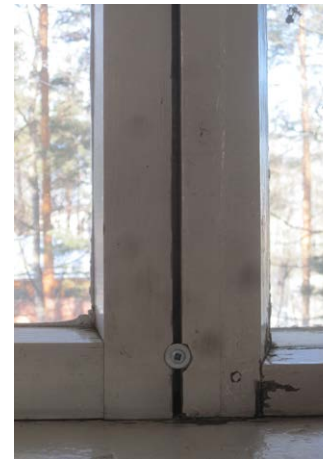
Salin ikkunanpokapari. Vasemmanpuoleinen poka sekä ruuvikiinnitys on tehty vuonna 1981. Oikeanpuoleinen poka on alkuperäinen.

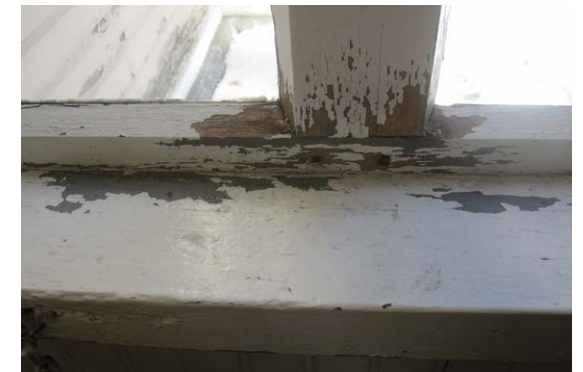
Kuistin ikkunassa pintamaalin alta näkyy tumma siniharmaa sävy.

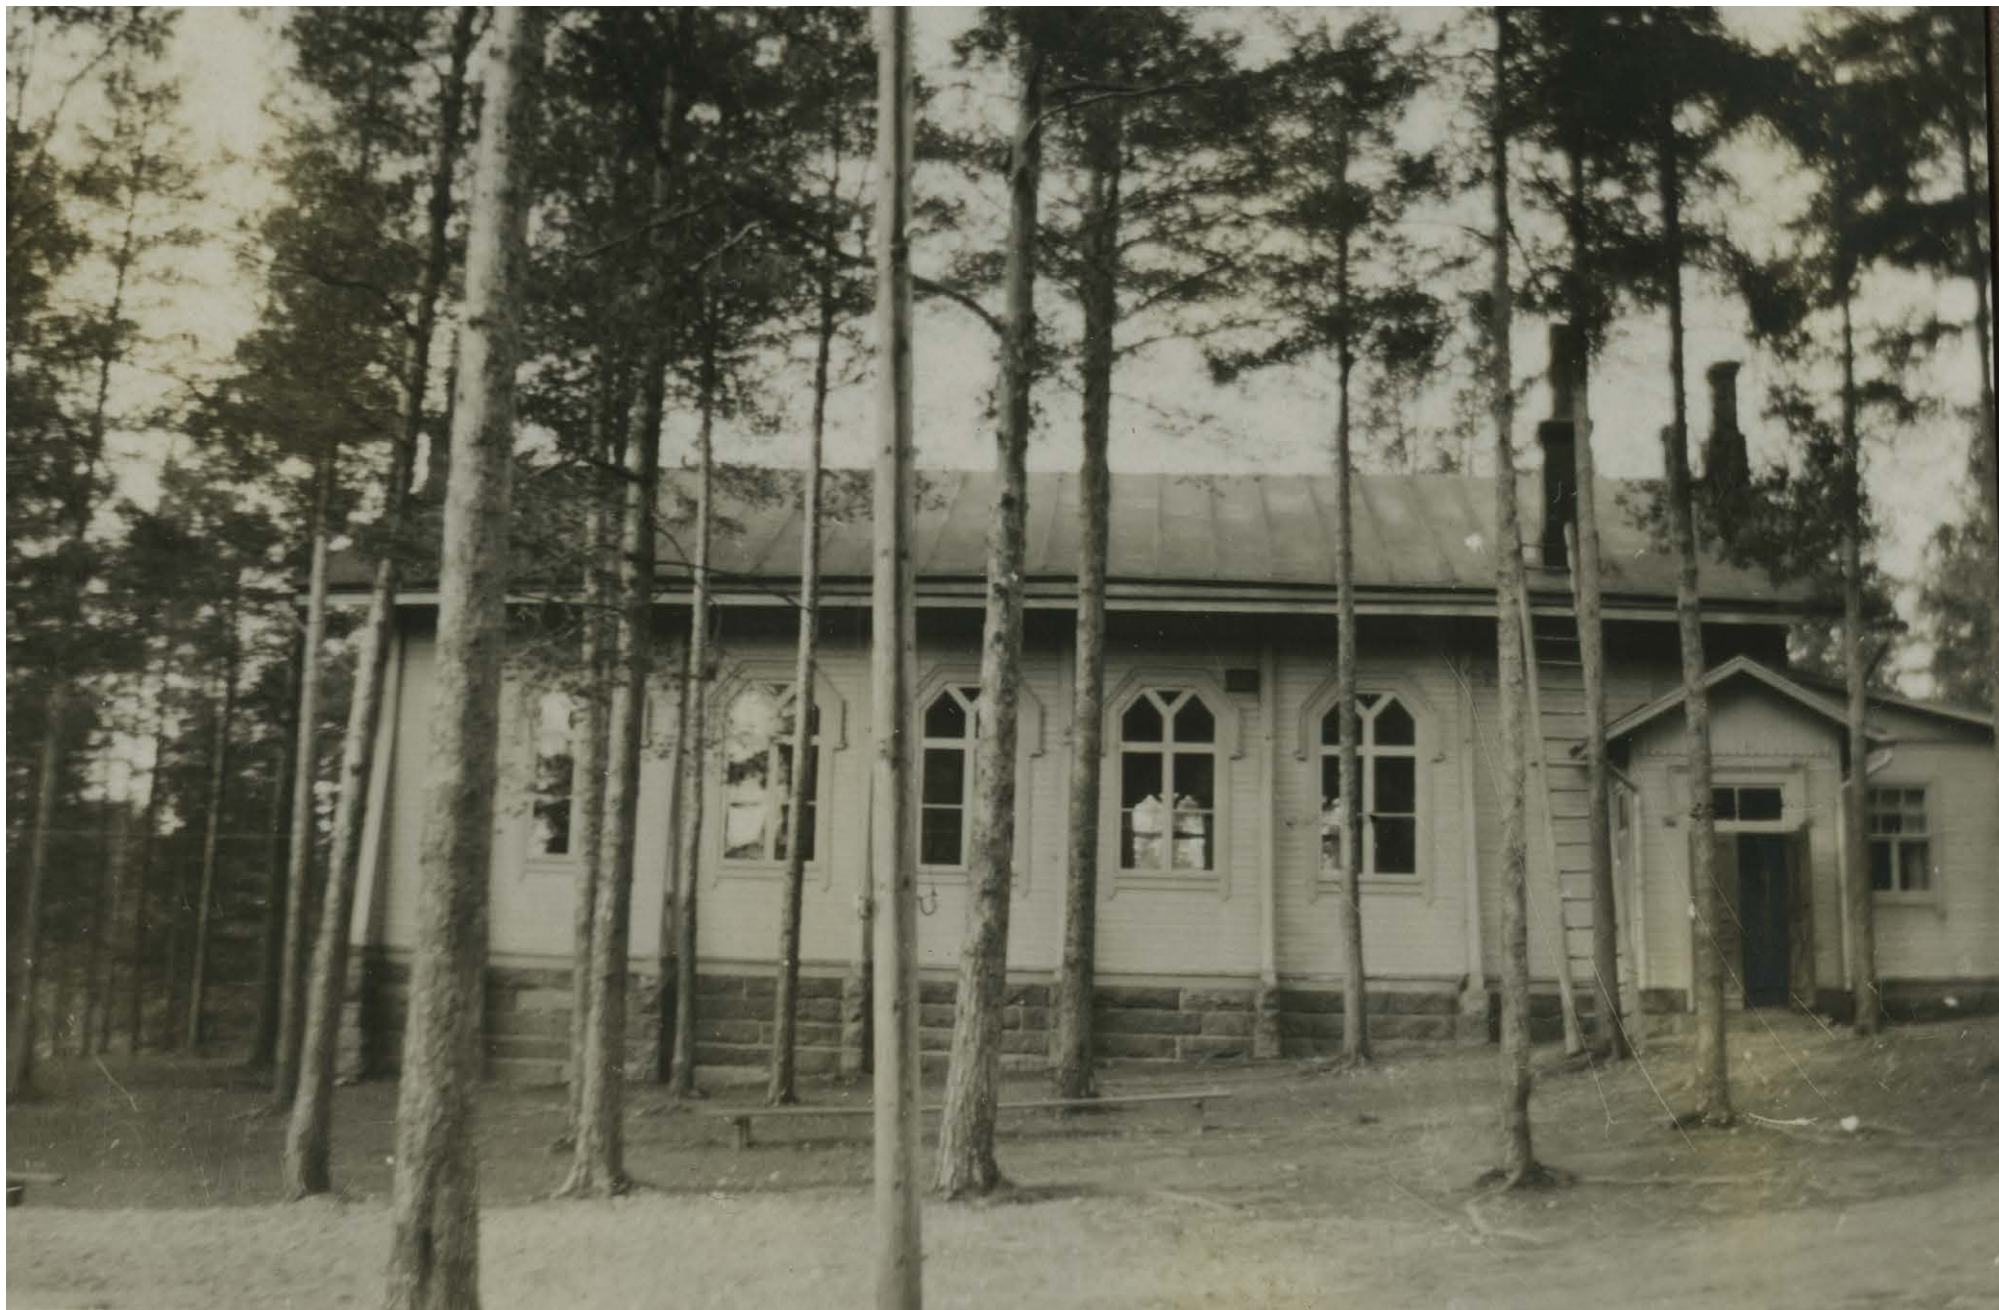
Vuonna 1922-1925 julkisivun väritys on ollut hyvin vaalea. Julkisivu on todennäköisesti vuoden 1911 tehdyn laudoituksen ja maalauksen ajalta, sillä korjauskertomusten mukaan seuraavan kerran rakennus maalattiin vasta vuonna 1935. K1573:204 JYM.

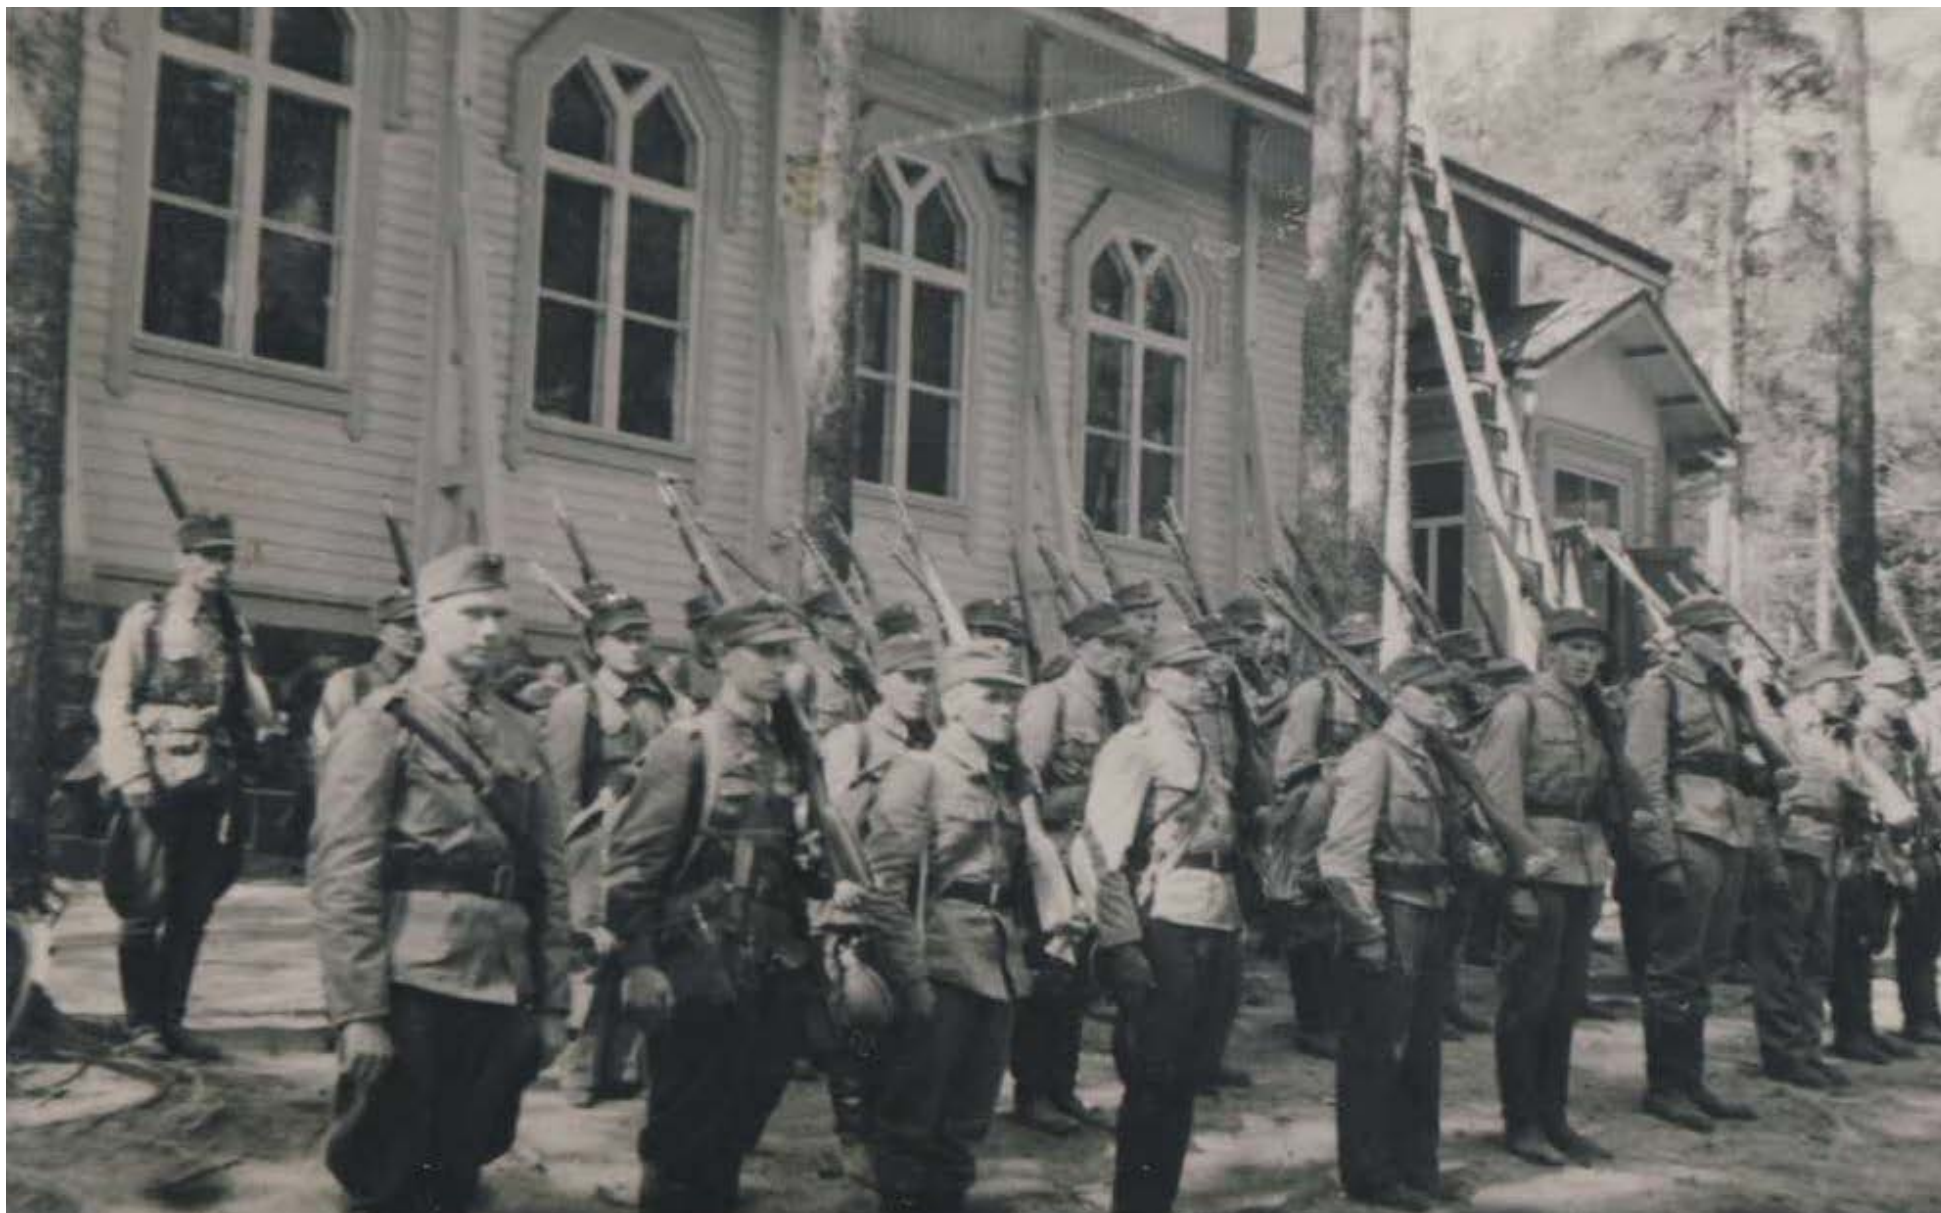
Kuva otettu kesäkuussa 1941 Ryhtilän edestä. Korjauskertomuksen mukaan maalaus tehtiin vuonna 1935. Seinäpinta ja ikkunan pokat ovat edelleen hyvin vaaleita, kun taas vuorilaudat ja vaakalista tummempia. K4125:08 JYM.

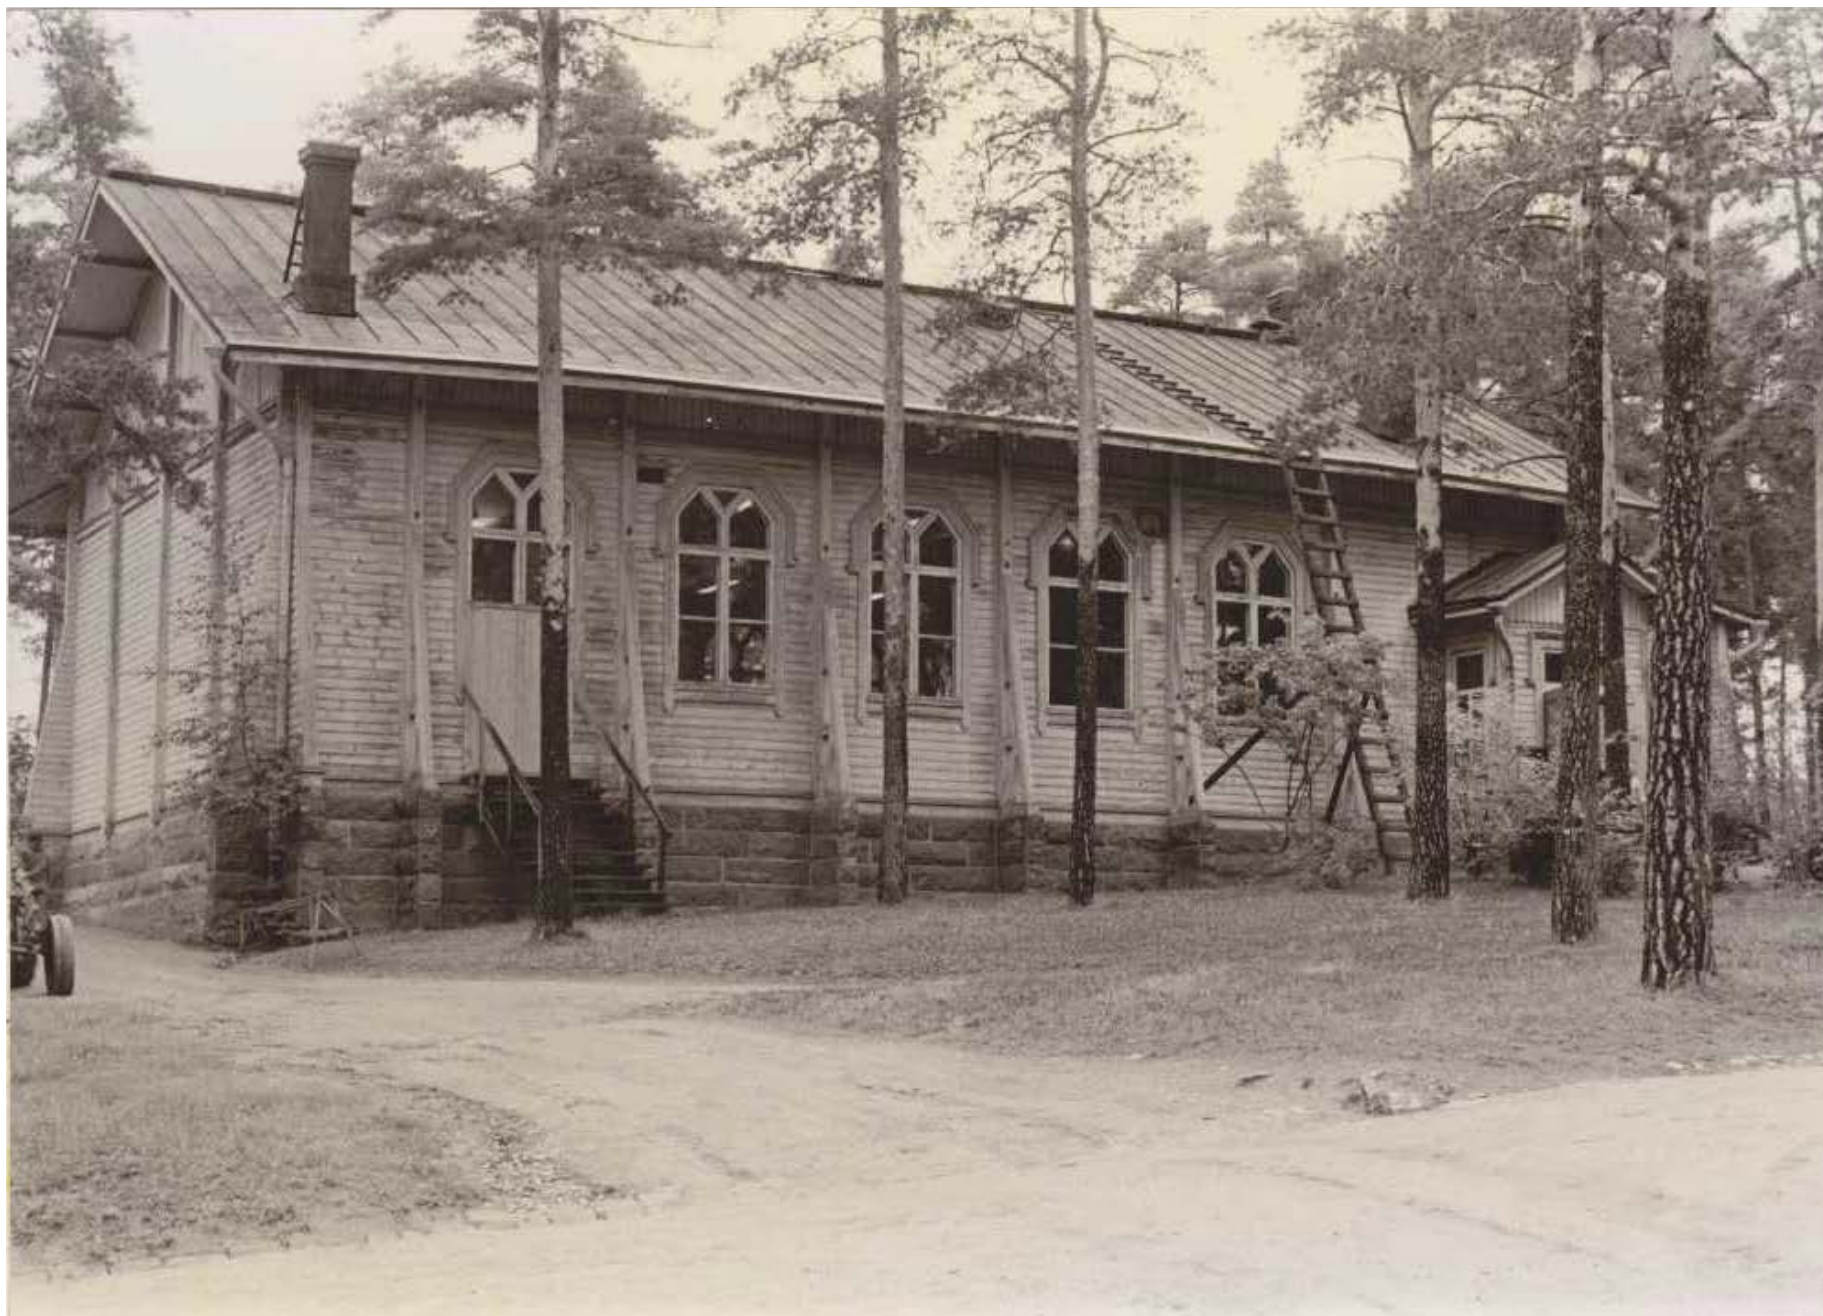
Ryhtilä 1970-luvun lopussa. Julkisivussa näkyy vuonna 1973 tehty sisäänkäynti portaikkoineen. Vastakkaisella sivulla on niin ikään samanlainen sisäänkäynti. K1275:76 JYM.
