RAKENUSHISTORIASELVITYS JYVÄSKYLÄN YLIOPISTON
SEMINAARIMÄEN VOIMISTELUSALIRAKENNUKSESTA

JYVÄSKYLÄN YLIOPISTON RYHTILÄ -RAKENNUKSEN
RAKENNUSHISTORIASELVITYS

Piritta Ernvall, rakennuskonservaattori

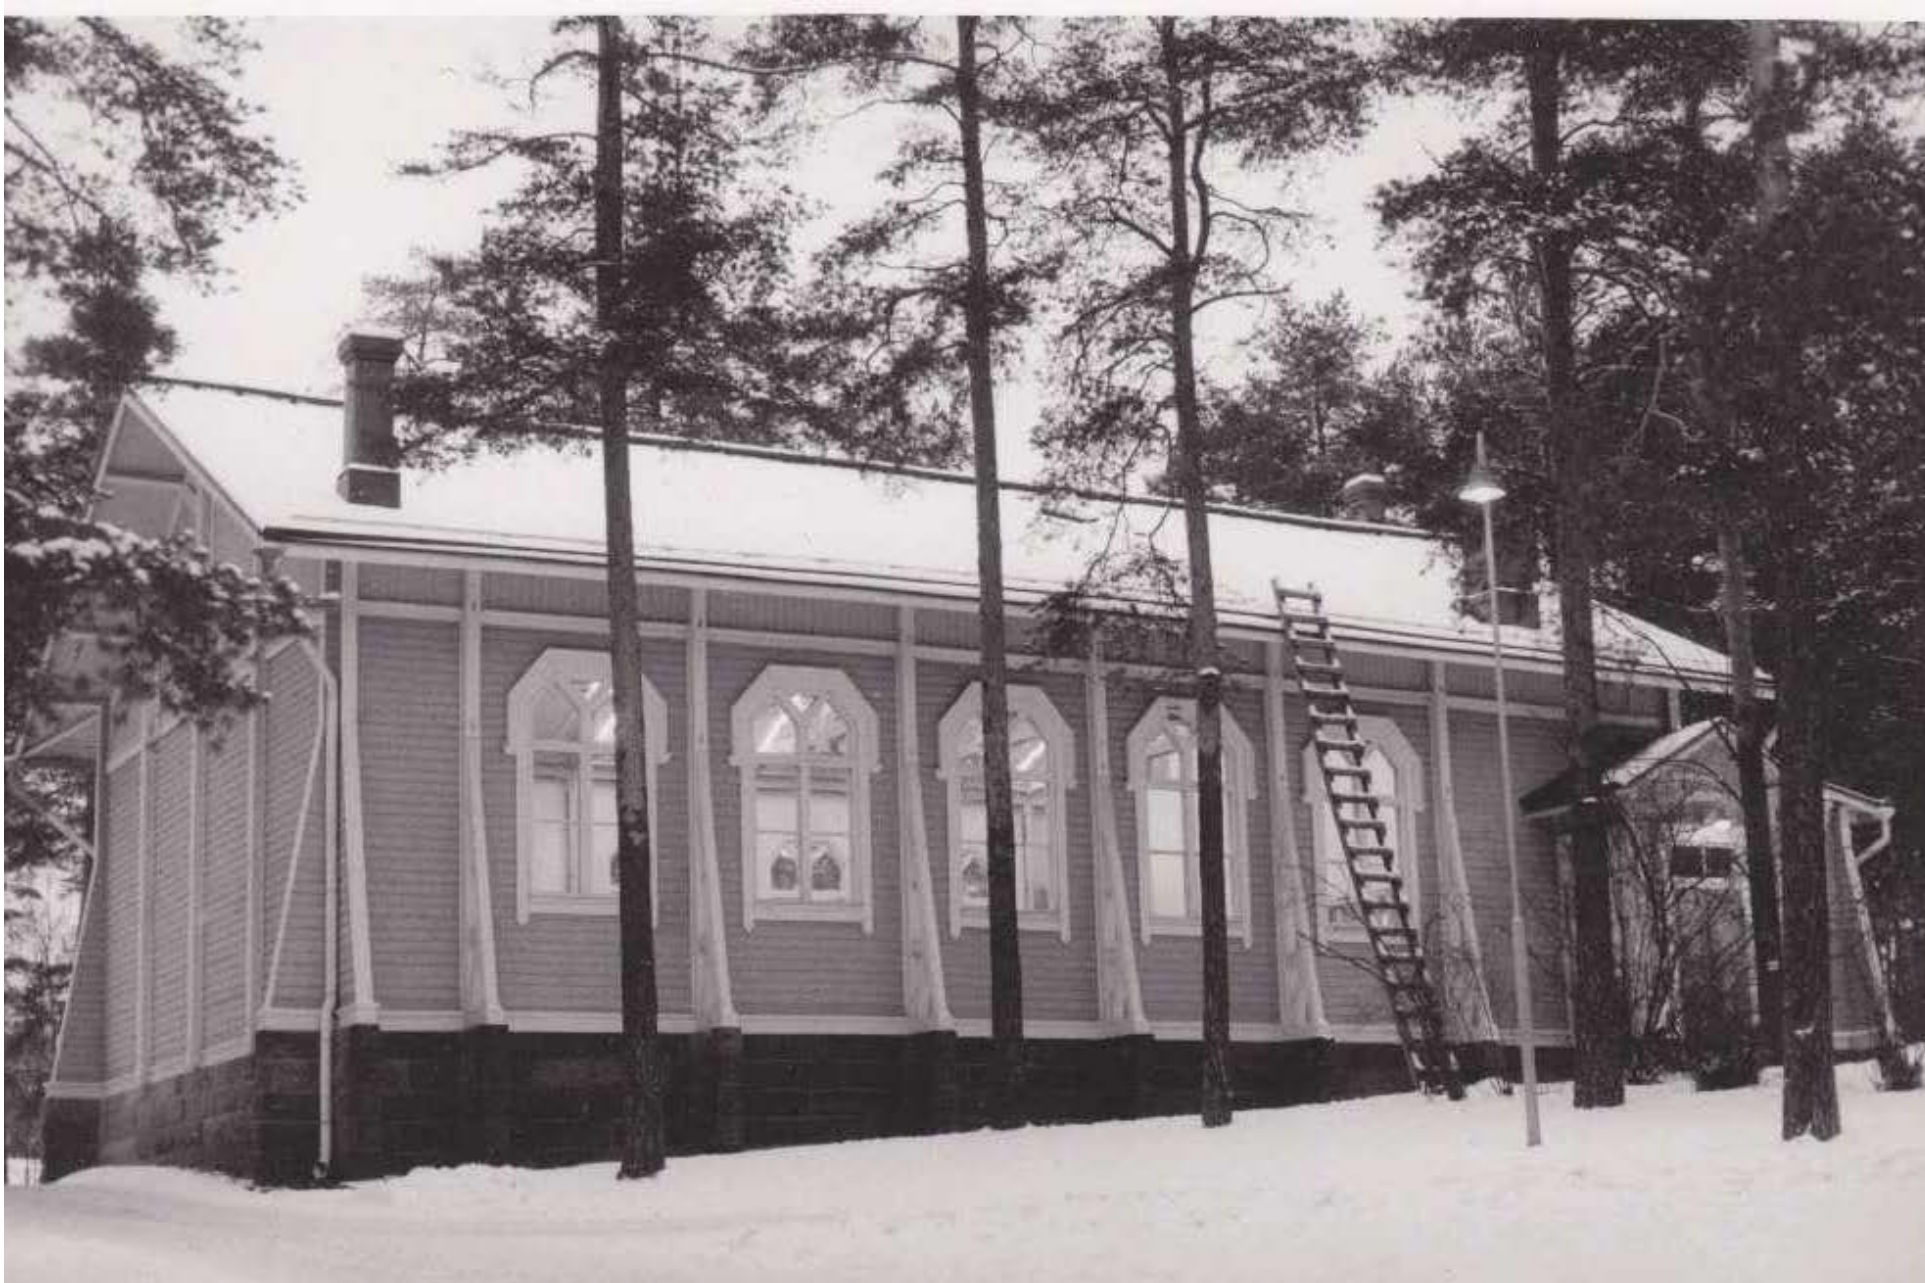
Ryhtilä 1990-luvulla. Vuoden 1981 peruskorjauksessa muun muassa julkisivu kunnostettiin ja maalattiin nykyiseen asuunsa. K2301:172 JYM.

Kuten aikaisemmin on todettu, ulkolaudoitus toteutettiin vasta vuonna 1911. Hirsirakennukset saattavat painua jopa useita senttejä rakentamisen jälkeen, joten laudoitusta ei tehty hirsirakennuksiin heti niiden valmistuttua. Vuoden 1907 korjausohjelmassa mainitaan ulkopuolen hirsiseinät tilkittäväksi riveillä paikoista, josta ne ovat irtautuneet. Vuonna 1911 ulkoseinät tilkittiin, vuorattiin asfalttihuovalla ja laudoitettiin tuuman (2,5cm) paksuisilla höylätyillä ja pontatuilla laudoilla, täydennettiin listoilla ja maalattiin kolmeen kertaan öljymaalilla. Seuraavan kerran ulkoseinät on mainittu maalatuksi vasta vuonna 1935. Silloin ulkoseinät on kitattu ja maalattu öljymaalilla. Myös nurkka on tehty uudelleen, tosin sitä ei mainittu mikä nurkka oli kyseessä. Näiden korjausten jälkeen ei ole erikseen mainittu ulkoseiniä maalausta. Ulkomaalaus on tehty ainakin vuosina 1911, 1935 ja 1981 peruskorjauksen yhteydessä.

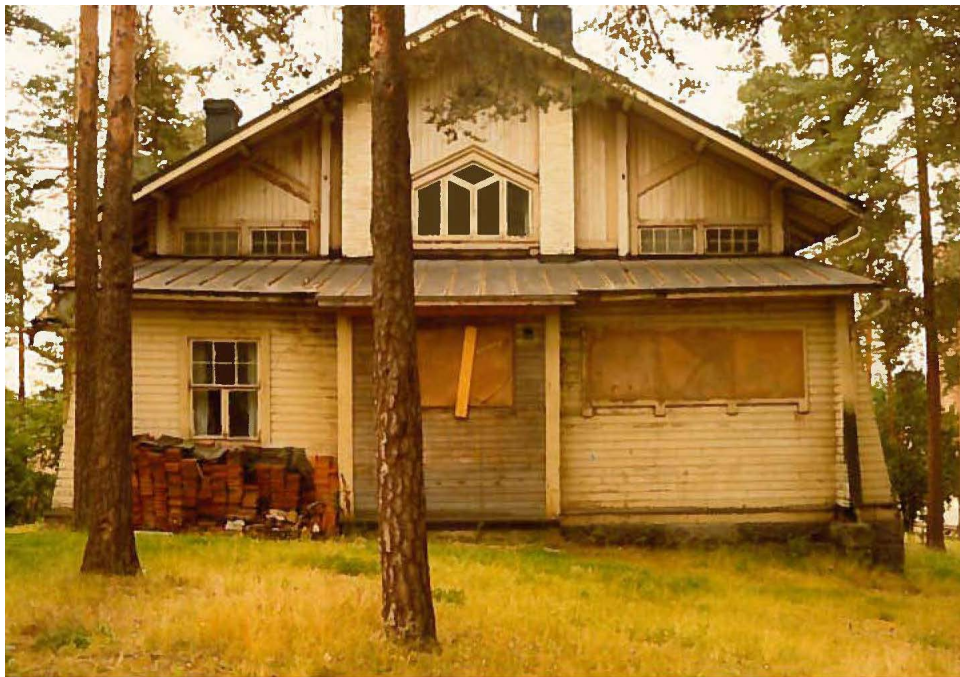
Kuvassa vasemmalla ulokeseinä 1970-luvun lopussa. SYK.

Kuvassa oikealla on peruskorjaus käynnissä vuonna 1981. Koko ulokeseinä purettiin ja rakennettiin uudelleen alkuperäiseen muotoonsa, kulmikkaaksi. K1574:46 JYM.

Ennen 1980-luvun peruskorjausta laajennoksen uloke oli suorakaiteenmuotoinen. Vanhoja valokuvia tarkastellessa voidaan todeta, että 1920-luvulla ryöppyhuoneen muoto oli vielä ennallaan. 1940-1970 -lukujen kuvissa ei näy matalaa osaa, joten kuvien perusteella ei voida ajoittaa ryöppyhuoneen muutostöitä. Vuosikorjauskertomuksista on todettavissa, että isoja korjauksia on tehty ainakin vuosina 1932 ja 1966-1967. Jyskyjen haastattelussa mainitaan muun muassa, että salin katto laskettiin 1946-1947 -korjauksissa, josta ei kuitenkaan ole mainintaa vuosikorjauskertomuksissa.¹

Laajennoksen ulkoseinään on tehty suuria korjauksia vuosien saatossa ja se onkin suurelta osin täysin uusittu laudoituksineen. Seinällä on sekä vanhaa hirsirunkoa ja paikoitellen lautarunko- eli rankarakennetta sekä 1980-luvun korjauksesta että 1940- tai 1960-luvun korjauksista. Laudoitusta on uusittu paikoitellen 1980-luvulla esimerkiksi salin päätyikkunoiden alapuolelta sekä Fennicumin puoleisesta kulmasta. Ulkolaudoituksen huoltomaalaus on toteutettu vain paikoitellen ja se näkyy julkisivussa laudoituksen värierona.

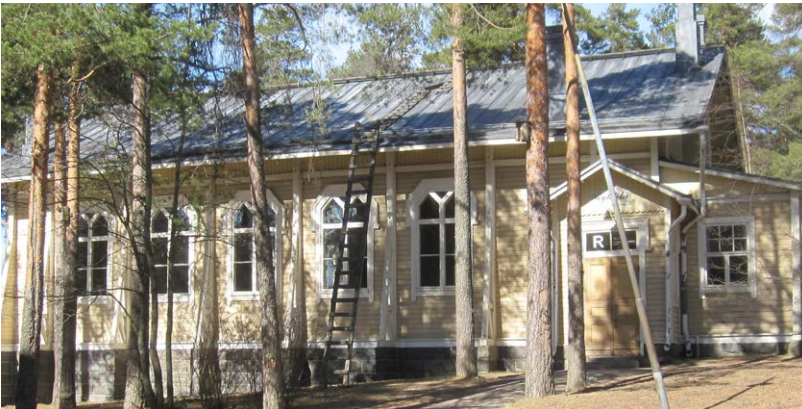
Nykyinen peltikate on uusittu 1980-luvulla.

Asfalttikate muutettiin peltikatteeksi viimeistään 1920-luvun alussa, sillä jo vuoden 1923 vuosikorjauksessa puhutaan peltikatteen mahdollisesta korjauksesta. Peltikatetta käsiteltiin usein ensimmäisenä vuosikymmenenä. Lähes joka toinen vuosi sitä siveltiin vernissalla tai tervalla, joka ilmeisesti liittyy peltikatteen ominaisuuksiin ennen sen hapettumista, jolloin siihen tarttuu pinnoitteet paremmin. Pellin korjauskäsittelyistä päätellen kyseessä on ollut ns. musta pelti eli rautapelti, joka ruostuu helposti. Ruosteen estämiseksi sitä on käsiteltävä pellavaöljymaalilla tai tervalla. Pellavaöljy on tervaa kestävämpi tässä yhteydessä.¹ 1930-luvulla räystäslaudat vaihdettiin ja 1950-luvun lopulla katto ilmeisesti käsiteltiin bitumilakalla. Vuonna 1966 Ryhtilässä tehtiin suurempi korjaus, jolloin vesikattoa paikattiin ja tervattiin. Vasta peruskorjauksessa vuonna 1981 peltikate uusittiin.

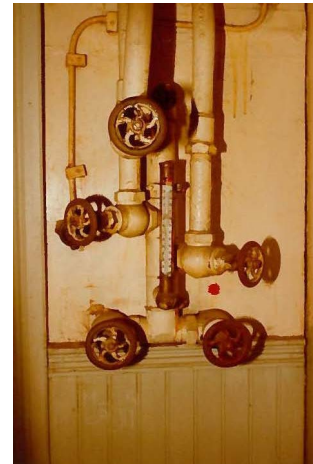
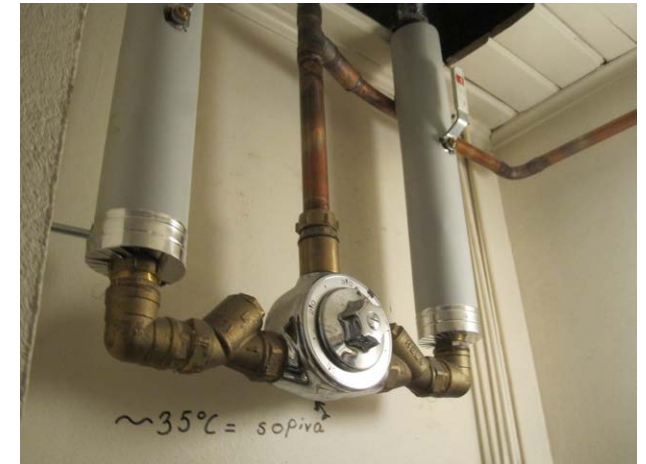
Vesijohtojen asennukset olivat mahdollisesti 1930-luvulta. 1981 peruskorjauksessa myös vesijohdot uusittiin. Kuvassa oikealla on nykyinen installaatio. SYK.

Rakennuksessa on nykyisin vesikeskuslämmitys ja koneellinen ilmanvaihto, jotka ovat peräisin 1980-luvulla tehdystä peruskorjauksesta. Ilmastointikanavat asennettiin salin lattian alle, jotka puhaltavat säleikköjen kautta tuloilman saliin. Poistoilmakanavat tehtiin uuneihin, joista koneellisella imurilla poistoilma imetään huonetilasta pois.
