Ulla Pohjamo
JYVÄSKYLÄN NORMAALIKOULU
rakennushistoriaselvitys

JYVÄSKYLÄN NORMAALIKOULU
rakennushistoriaselvitys

Jyväskylän yliopiston tiedemuseon julkaisuja 22

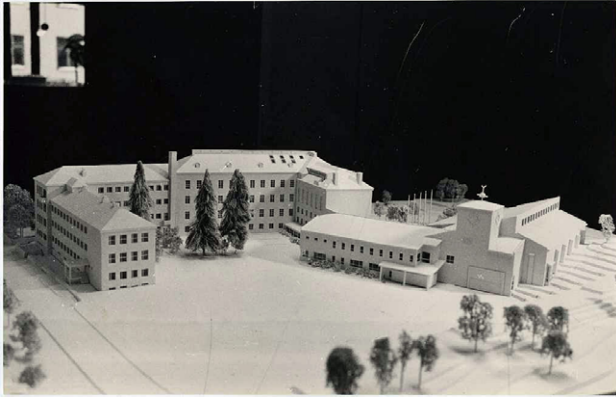
Kuva 23. Sakari Holman suunnitteleman Normaalikoulun laajennuksen pienoismallissa oli yhä mukana kellotorni-observatorio.

teet päädyttiin yksinkertaistamaan nykyiseen muotoonsa (kuva 23). (Sakari Holman haastattelu 2014)

Rakennushallituksen antaman laajan huonetilaohjelman sovittamisessa käytettävissä oleviin tiloihin siten, että koulun laaja pihamaa säilyi avoimena, oli Sakari Holman mukaan haasteellinen suunnittelutehtävä. Ensimmäisissä luonnosmaisissa pienoismalleissa koulun laajennusosa sijoittuu harjun rinteeseen portaittain kohoavana hiekan antiikin temppeliä muistuttavana hahmona (kuva 157). Pitkään rakennuksen suunnitelmissa oli mukana myös nelikulmainen kellotornia muistuttava tähtitornin sisäpihan puolella (kuva 23, s. 18). (Sakari Holman haastattelu 2014)

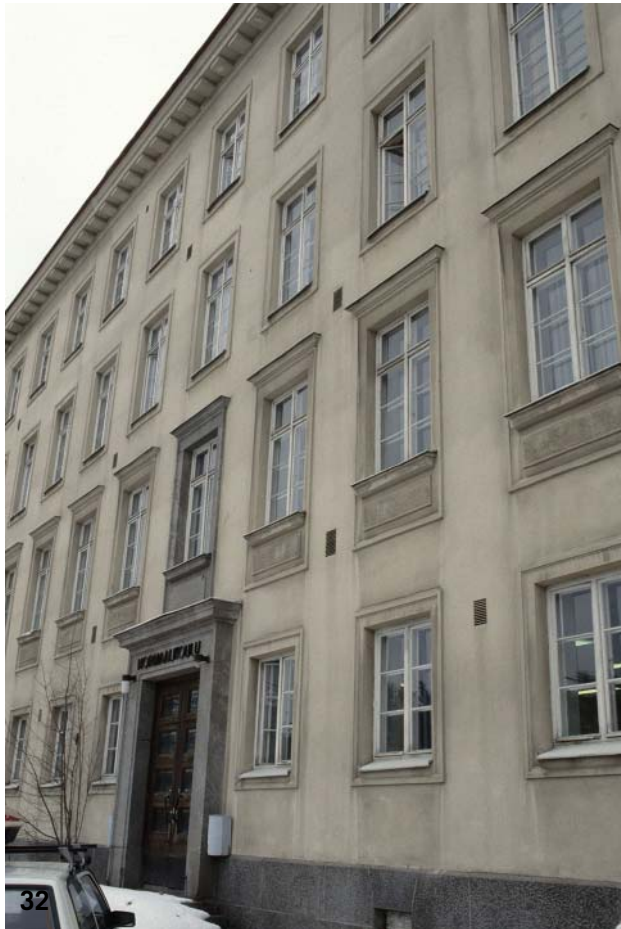
- Vuosina 1989-1993 uusittu rakenne.
- Purettu rakenne.

Piirustukseen 33 on merkitty pääsisäänkäynnin yläpuolisen ikkunan kehyksen alaosan teksti ”YHTEISLYSEO”. Toteutettu kullattu teksti ja oven yläpuolella ollut valaisin näkyvät tämän rakennushistoriaselvityksen kansikuvassa. Kuvassa 35 näkyy, että ikkunan alla oleva teksti ja oven yläpuolinen valaisin on poistettu. Ne on korvattu oven yläpuolelle kiinnitetyillä kirjaimilla ovikehyksen reunoihin asennetuilla valaisimilla.

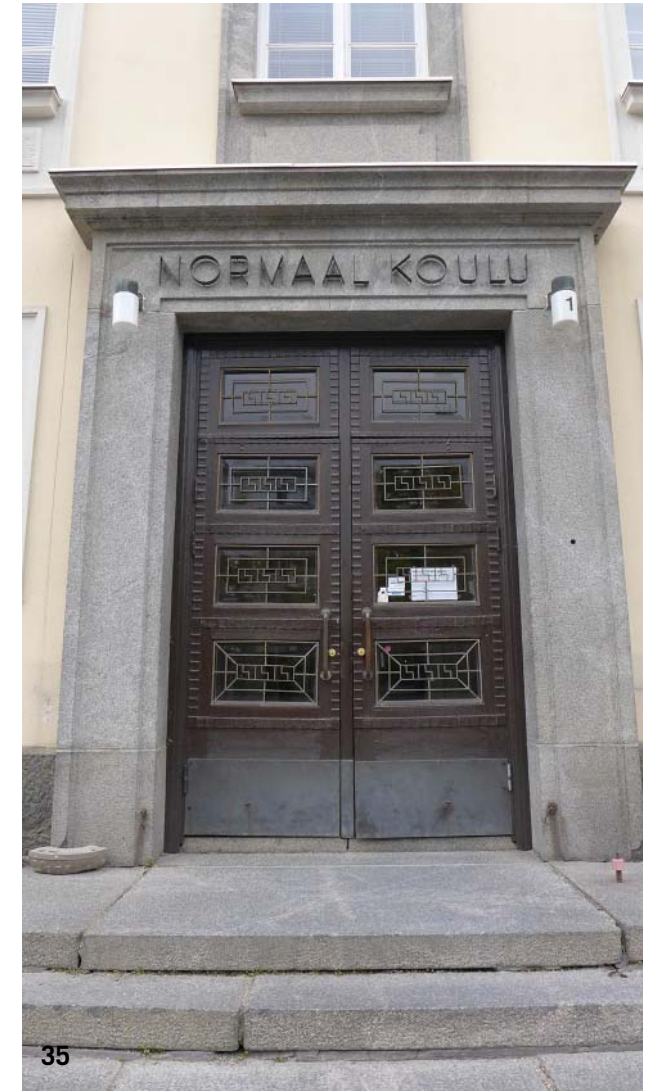
- Vuosina 1989-1993 uusittu rakenne.
- Vuosina 1955-1959 uusittu rakenne.
- Purettu rakenne.

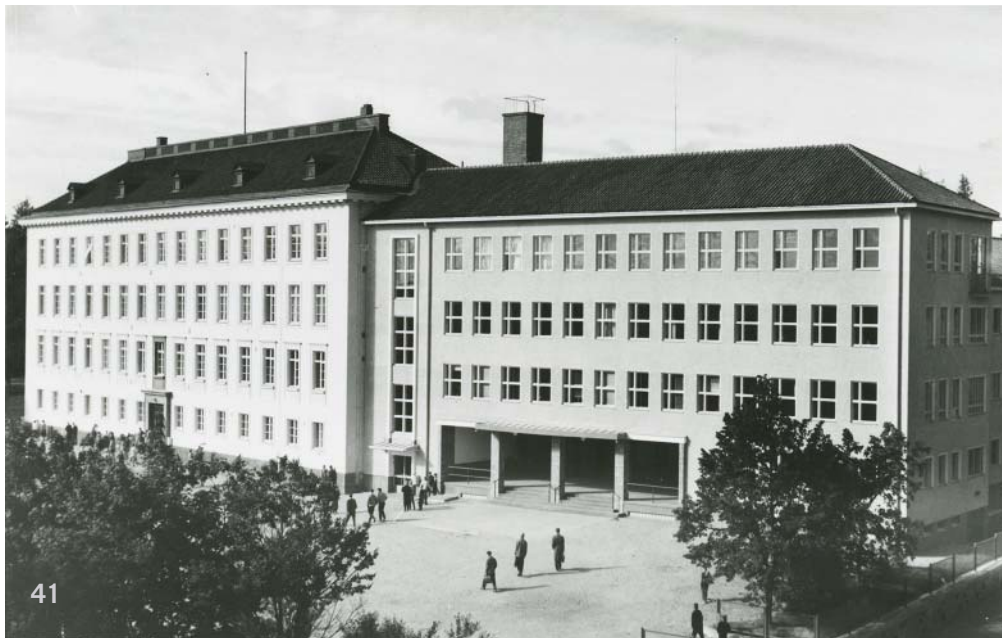
Luokkasiiven julkisivu pihanpuolelle on koristeeton lukuun ottamatta räystäään alla kiertävää hammaslistaa. Ikkunajako on muutoin sama kuin kadun puolella mutta ikkuna-akseleita on vain yksitoista (kuva 44). Oikokadun puoleisesta päädyistä laskien neljännen alakerran ikkunan paikalla on alun perin ollut ovi siivoajan asuntoon. Vuo-

Voimistelusalisiiven pihanpuoleinen julkisivu on nelikerroksinen (kuva 44). Ikkuna-akseleita on kuusi. En-

Luokkasiiven itäpääty on kokonaisuudessaan jäänyt vuonna 1958 valmistuneen laajennusosan taakse (piirustus 38). Kerroksista on avattu käytäviä laajennusosaan. Vuoden 1958 laajennuksen yhteydessä valmistuneeseen liikuntasalisiin toteutettiin kulku ala-aulasta pihan puolelle vanhan juhlasalisiiven seinustalle rakennetun käytävän kautta (kuva 48). Käytävä on rapattu ja maalattu kuten laajennusosa. Kun vuonna 1956 valmistunut liikuntasali (kuva 42) purettiin (kuva 45) ja korvattiin nykyisellä laajennusosalla vuosina 1989–90, käytävä säilytettiin lukuun ottamatta lyhyttä osuutta, jossa oli lasiovet. Ovien kohdalle toteutettiin ikkunat. Vuosien 1989–1993 peruskorjauksen yhteydessä käytävän kattoa korotettiin siten, että ensimmäisen kerroksen ikkuna-aukkojen alin osa jäi käytävän katon taakse (kuva 44).

Ennen peruskorjausta pihajulkisivussa ovat vielä nähtävillä vanhat raitisilmaventtiilien aukot, jotka on sittemmin tukittu. Aulasta laajennusosaan johtava käytävä on vielä osittain vanhassa asussaan. Käytävän kattoa korotettiin peruskorjauksessa siten, että ikkunoiden alin osa peittyi. Kuvassa käytävän vanha sisäänkäyntiosa on jo purettu ja uusi sisäänkäynti on rakenteilla.

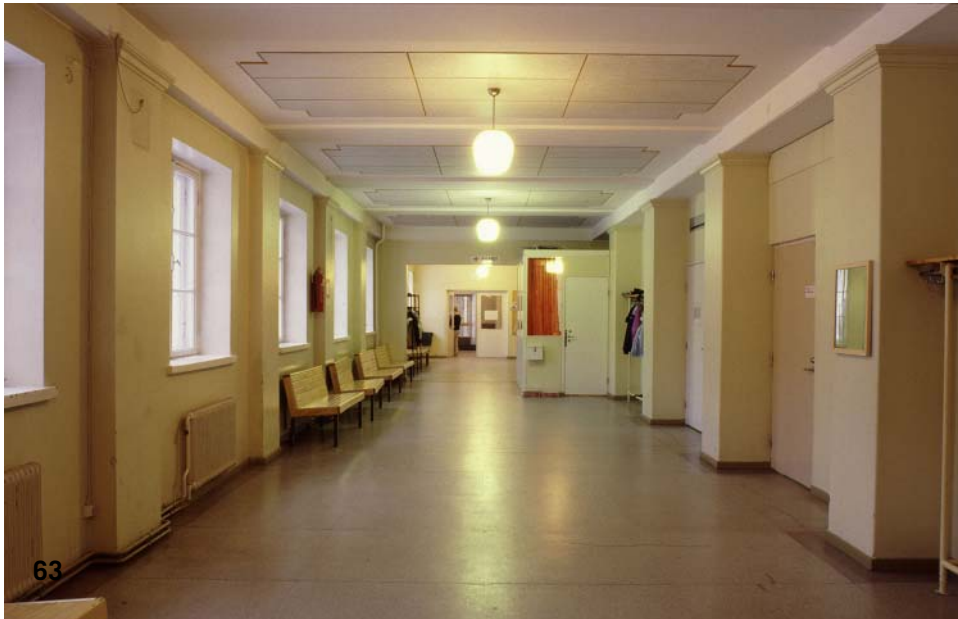
Kuva 62. Pian rakennuksen valmistumisen jälkeen otetussa kuvassa vanhan koulutalon ala-aula on alkuperäisessä asussaan. Pilarit, ovet ja listat ovat tummia ja seinien yläosa sekä katto koristesyvenyksineen vaaleita. Seinän väripintojen rajalla kiertää juokseva koira -ornamentti.

Ensimmäiseen kerrokseen sijoittui rakennuksen valmistuessa avara koko C-osan levyinen aula, johon oli käynti pääoven eteisen kautta leveitä portaita pitkin (kuva 62). Aulan jakaa kahtia rivi nelikulmaisia betonipilareita, joissa on profiloidut kapiteelit. Itäpäätyyn sijoittuivat poikien WC-tilat ja vahtimestarin sekä siivoojan asunnot sekä oppilaille tarkoitettu aamiaishuone. C- ja D-osien

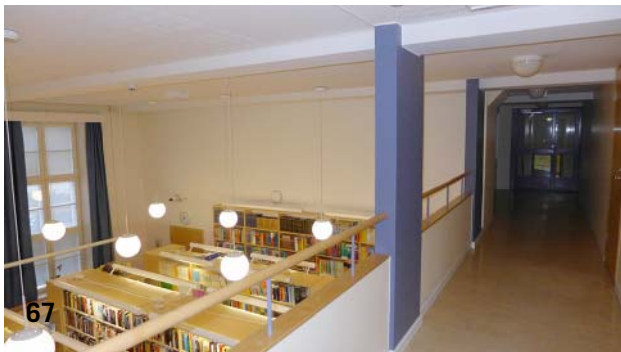
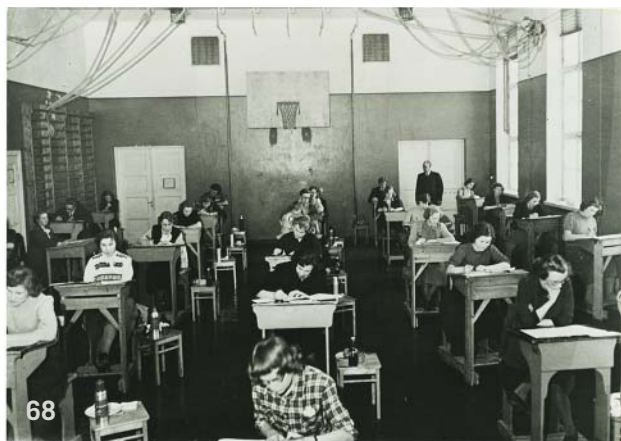
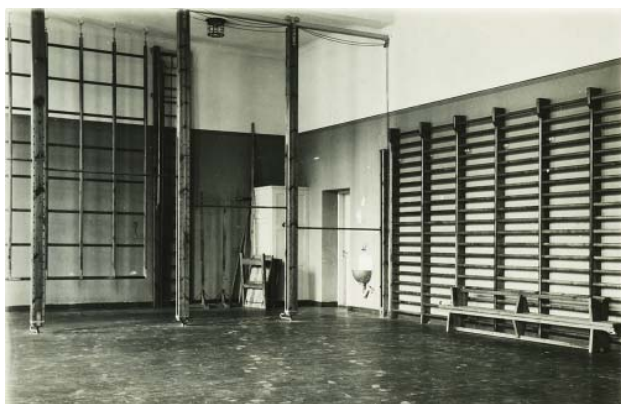
Kuva 69. Alimmassa kuvassa alkuperäisessä asussaan näkyvään poikien voimistelusaliiin toteutettiin 1990-luvun alussa kirjasto ja tutkimusluokka sekä työtiloja. Yläkuvassa näkymä kirjastoon.

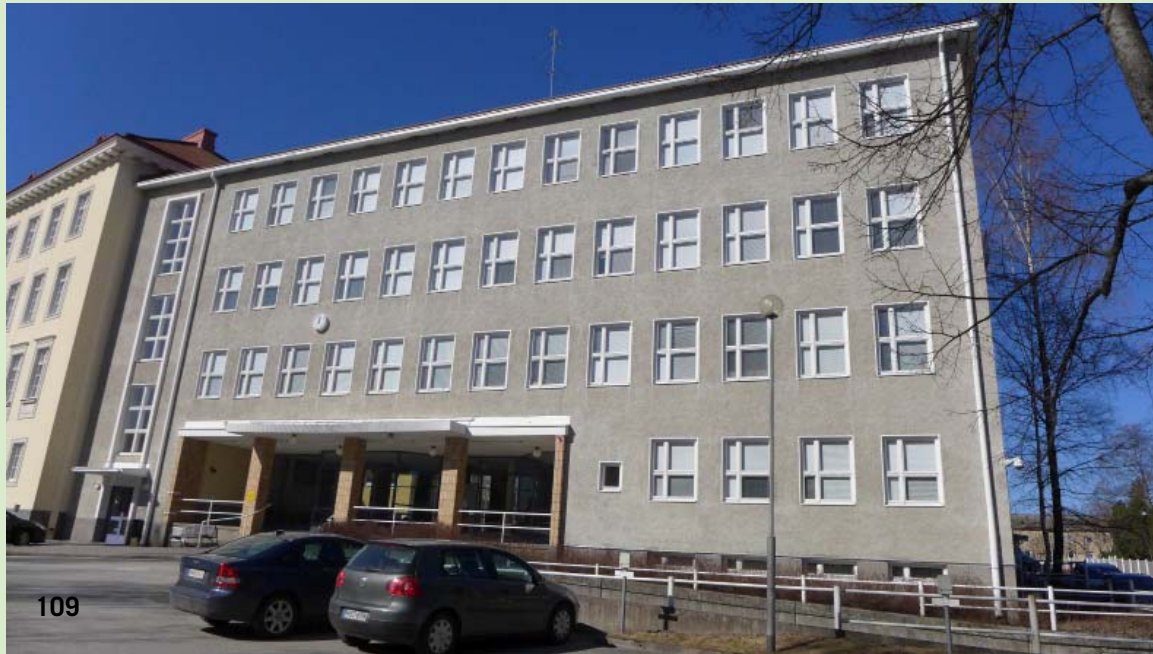
Kuva 110. Kuvassa näkyy normaalikoulun rakennus ennen laajennusosan rakennustöiden aloittamista vuonna 1989. Vuosina 1955–1956 rakennettu liikuntasali on yhä paikoillaan. Oikokadun suuntaisen A-osan katolle ei ole vielä rakennettu musiikkiluokan korotusta. C-osan harjalla näkyy vielä lipputanko.

Vaihtelevat ikkunamuodot antavat ilmettä muuten niukkaeisille julkisivuille. B-osan sadekatoksen lippa oli detaljoitu poimupellillä. Rakennuksessa on kaksi ulokeparveketta, joissa on aikakaudelle tyypilliset rautaputkikaiteet. Laajennukseen kuului myös vuonna 1956 valmistunut voimistelusalisiipi, joka liittyi vanhan koulutalon juhlasaliin pohjoispäättyyn (kuva 110).

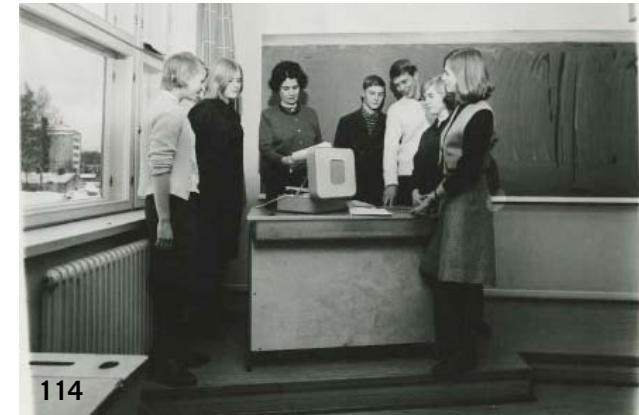
Kuva 115. Vuonna 1961 toteutetuissa korjauksissa myös C- ja D -osien luokat saivat vinyylilaattalattian ja modernit kalusteet.

osa kalustettiin ajanmukaisilla kalusteilla. Uudet pulpetit ja opettajanpöydät olivat moderneja metalliputkirakenteisia malleja, joiden kannet olivat vaneria (kuva 115). Uuteen opettajainhuoneeseen hankittiin tummaksi pet-satut ja lakatut Olof Ottelinin suunnittelemat modernisti muotoillut puukalusteet (kuvat 116, 118). Tuolit oli toppattu vaahtomuovilla ja verhoiltu villakankaalla. Osa kalusteista on otettu yliopiston tiedemuseon kokoelmaan. Seinät maalattiin, mutta 1950-luvulla sisätiloissa käytetyt sävyt eivät ole tiedossa.

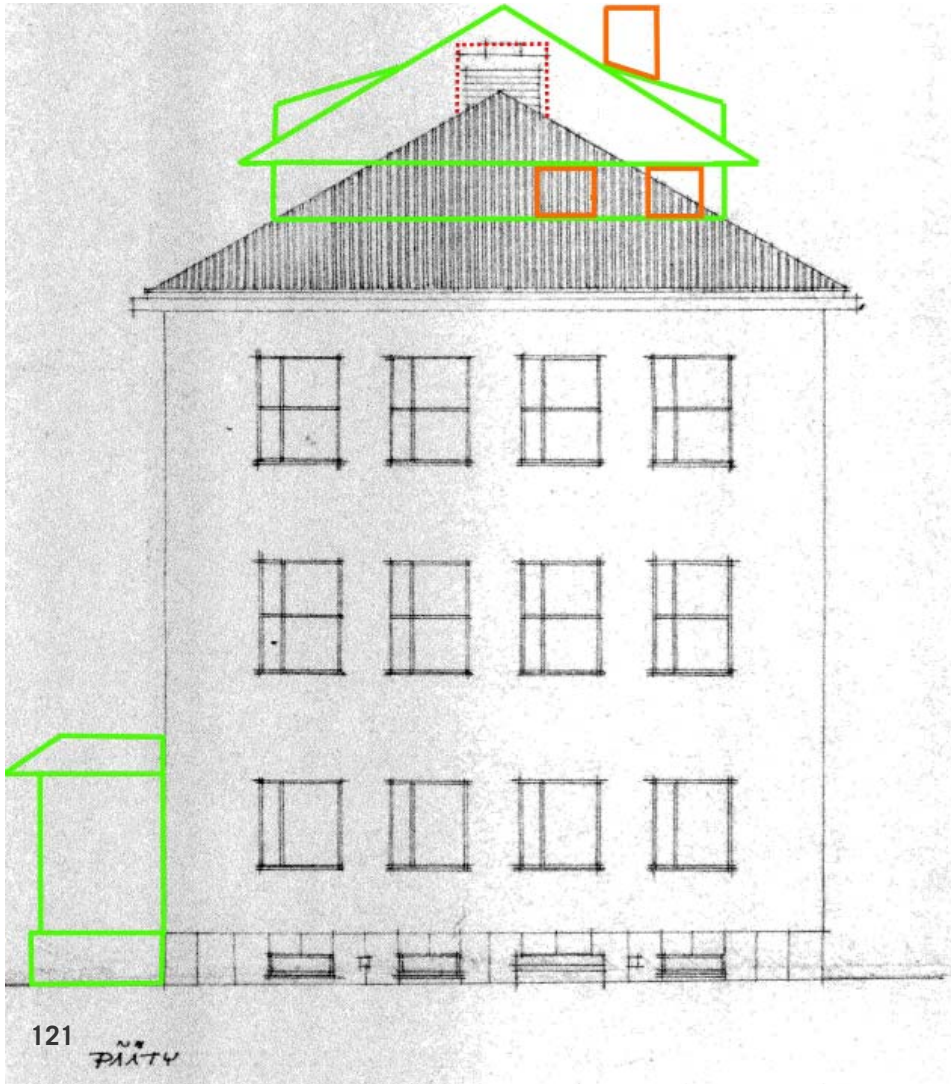
- Vuonna 1993 toteutettu lasiaula
- Vuosina 1989-1993 toteutetut rakenteet.
- Puretut rakenteet.
- Vuonna 2010 toteutetut rakenteet

Laajennusosan pääjulkisivu on säilyttänyt ominaispiirteensä hyvin (piirustus 112). Suurin muutos on ollut avoimen sadekatoksen lasittaminen aulaksi teräsrakenteisella lasiseinällä ja lasiovilla 1990-luvun peruskorjauksen yhteydessä (kuva 119). Samalla myös porrashuoneen

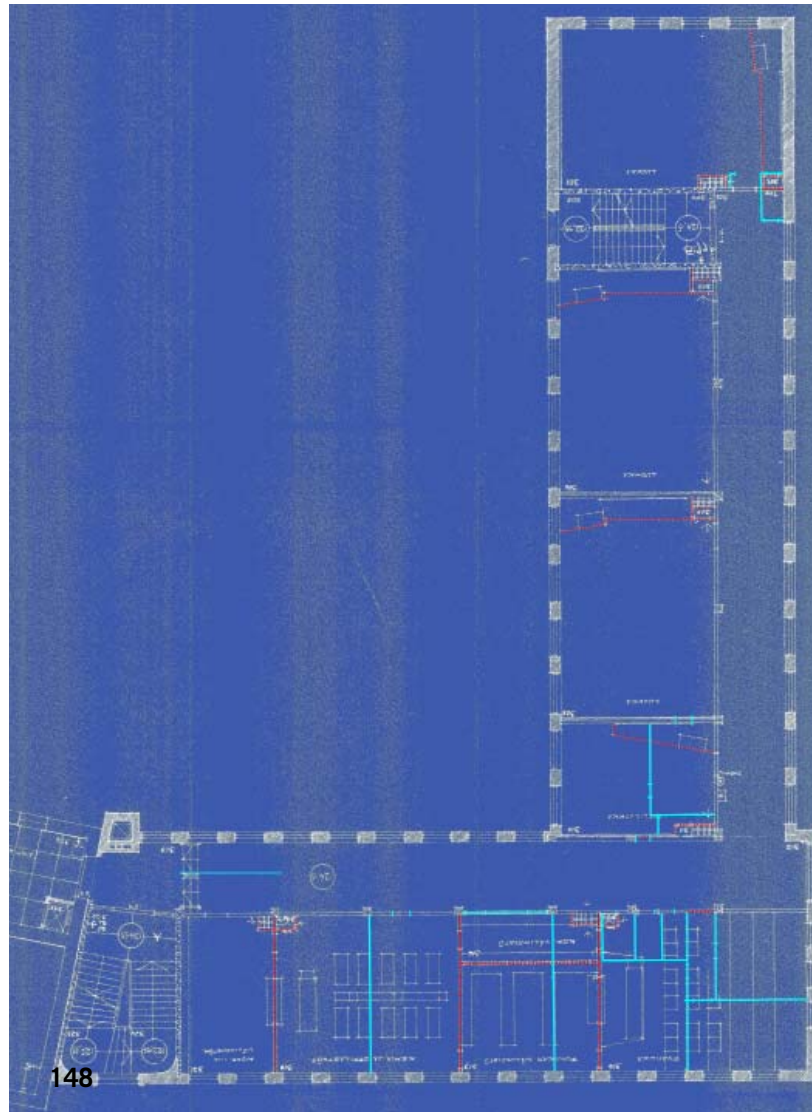
149

- Vuosina 1989-1993 toteutetut uudet rakenteet.
- Purettu rakenteet

tyviä sivutiloja (kuva 152, piirustus 151). Musiikkiluokan ja porrashuoneen väliseen tilaan toteutettiin IV-konehuone. Vuonna 2010 kouluruokalan keittiön IV-muutostöiden yhteydessä vuonna 2010 IV-konehuone uudistettiin ja rakennuksen pätyyn porrashuoneen toiselle puolelle rakennettiin toinen pienempi IV-konehuone (piirustus 150). (Lupa 10-325)

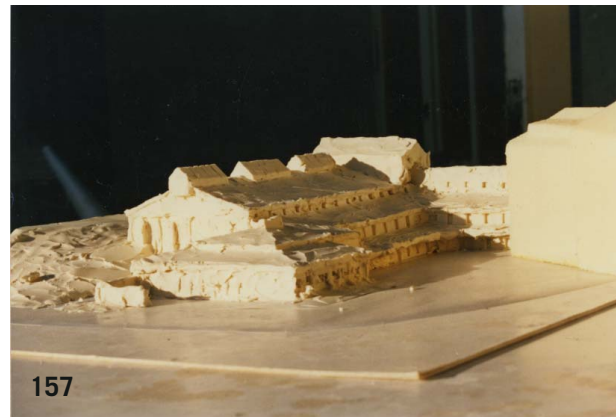
Sakari Holman luonnosvaiheen pienoismallissa korostuu laajennusosan antiikin temppeliä mukaileva hahmo.

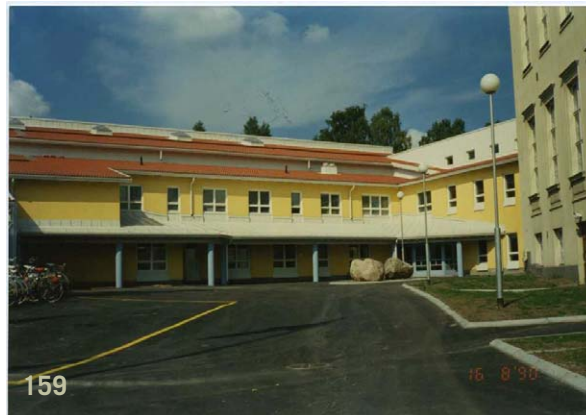
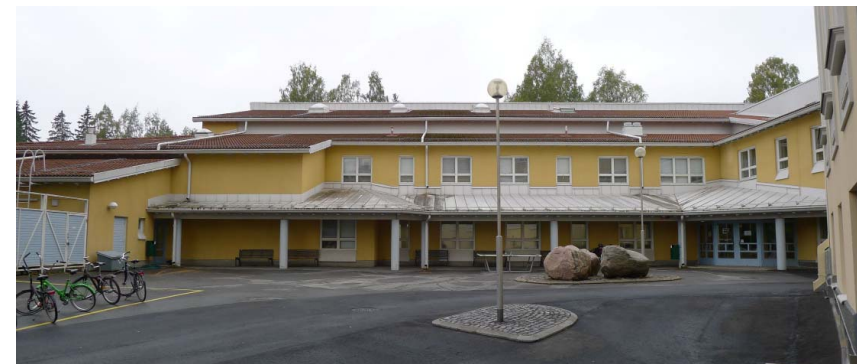
Kuva 160. Kuvassa 159 on laajennuksen sisäänkäyntijulkisivu vuonna 1990 ja kuvassa 160 sama näkymä syksyllä 2014. Julkisivussa ei ole tapahtunut muutoksia maalipintojen likaantumista lukuunottamatta. Pihan istutusvyöhykkeet poistettiin 2014.

Rakennuksen arkkitehtuurissa on käytetty pelkistetyssä muodossa aikakaudelle tyypillisesti viittauksia historiallisiin koristeaiheisiin. Rakennuksen räystäiden alla kiertävät koristekonsolit toistavat vanhan päärakennuksen hammaslistan muotoja. Kadun puoleisessa päädyssä on pyöreä valeikkuna, joka yhdessä katon harjan kolmiomaisen pellityksen kanssa muodostaa rakennukselle tyypillisen arkkitehtonisen detaljin. Sama aihe toistuu pihan puoleisessa päädyssä. Pylväskäytäväaiheet toistuvat sisäänkäyntien yhteydessä. Arkkitehdin pihasuunnitelmaan kuuluvat tontilta löytyneet luonnonkivet, joita on aseteltu kolmen ryhmään pääsisäänkäynnin eteen (kuva 159).

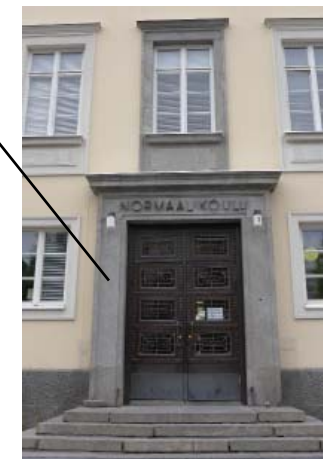
Koristeellinen ulko-ovi
Korkean oviaukon alkuperäisenä säilynyt puinen pa-
riovi on kuultomaalattu tummalla sävyllä. Ovileh-
dissä on fasettihiotut lasiruudut, jotka on suojattu
koristeellisilla messinkitaoksilla.

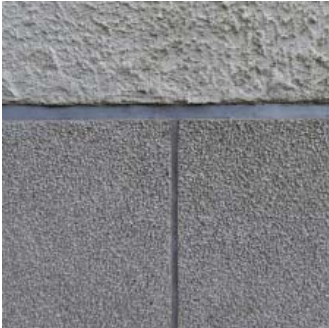
Keraamiset laatat
Sadekatoksen pylväät on pinnoitettu lämminsävyisillä lasittamattomilla keraamisilla laatoilla.

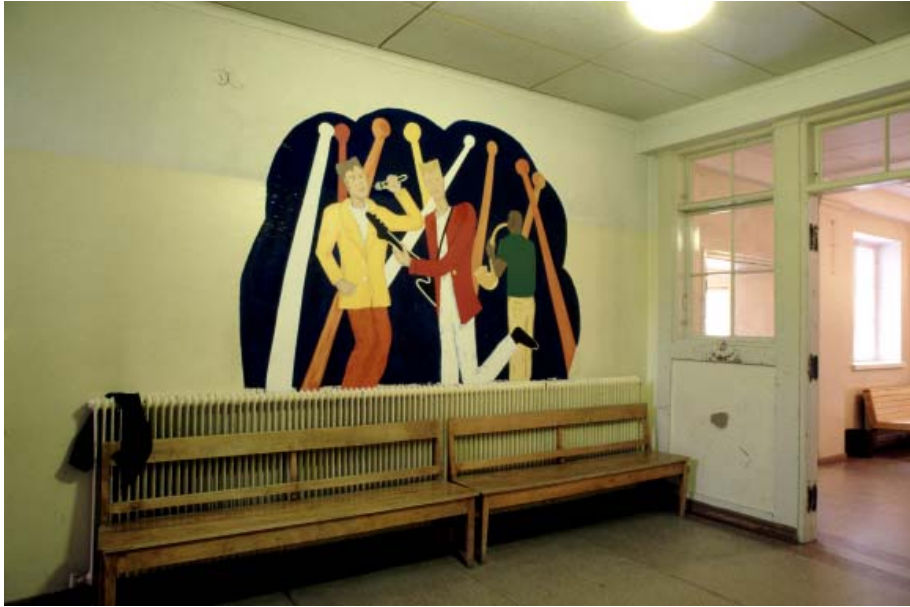
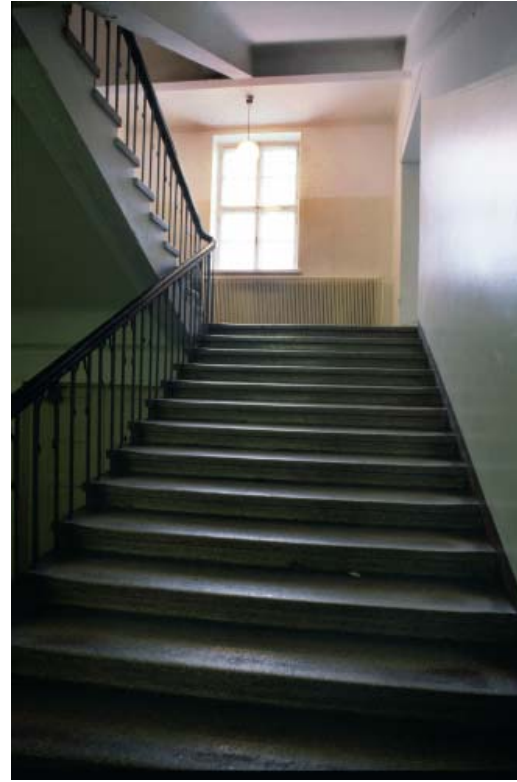
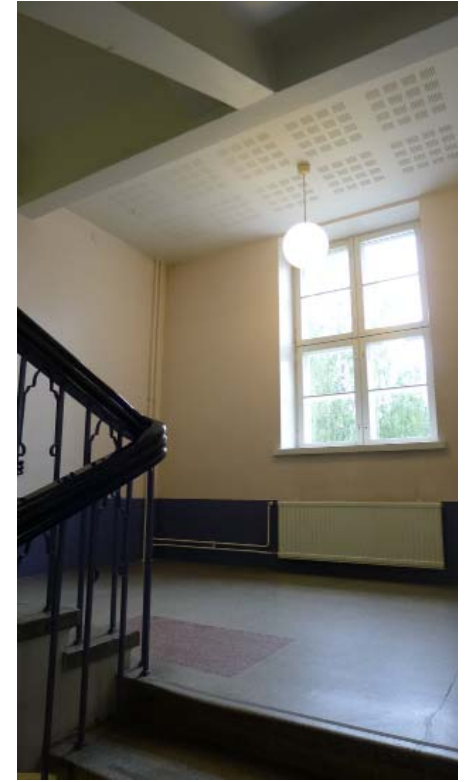
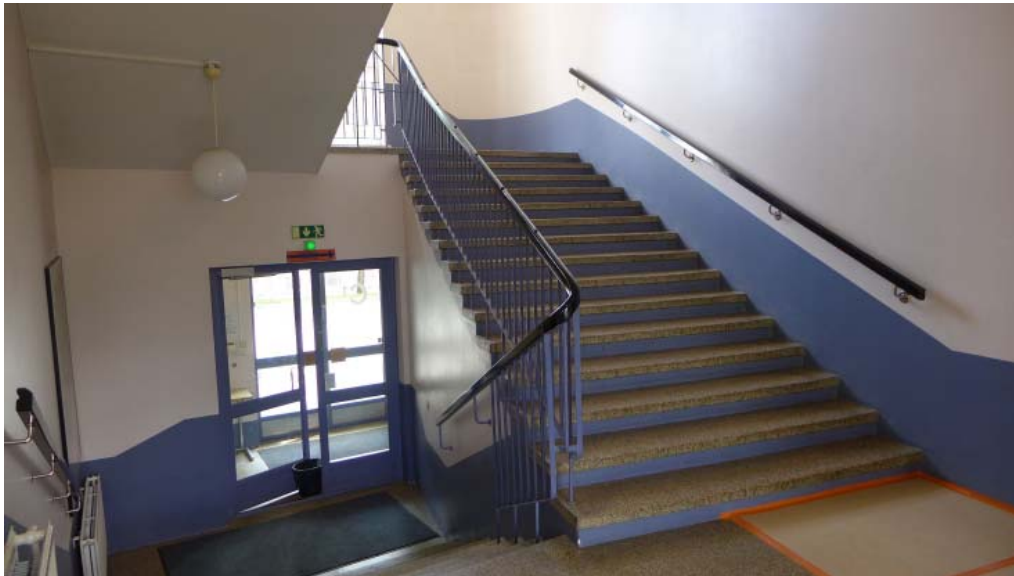
1. Pääporrashuone, C- ja D -osat

ALKUPERÄINEN	MUUTOKSET 1955–1961	MUUTOKSET 1989–1993 – NYKYTILA
KÄYTTÖ	- rakennuksen pääporrashuone C- ja D-osien liitoskohdassa	- porrashuone	- porrashuone
RAKENNUSOSA			
SEINÄT	- rapattu, maalattu, tiiliseinä	- maalausasu ei tunnettu	- porrashuoneen alatasosta erotettu tuulikaappi, puhelinkoppi ja WC-tilojen etuhuone - seinän alaosa maalattu tummansinisellä sävyllä, yläosa valkoinen
LATTIA	- sisääntulotasanteella ja syöksyissä harmaasävyinen mosaiikkibetoni - porrasaskelmat mosaiikkibetonia	- ei muutoksia	- mosaiikkibetonipintaa on korjattu punasävyisellä mosaiikkibetonilla
JALKALISTAT			
KATTO	- rapattu ja maalattu betoni	- kattopintaan liimattu akustiikkalevyjä	- akustiikkalevyt poistettu - porrastasanteiden katto on levyalakatto
KATTOLISTAT	-	-	-
OVET	- ulko-ovi puurakententeinen - väliovet peiliovia - porrashuoneen ja ala-aulan välissä oli puurakententeinen seinäke yläikkunoilla ja pari peiliovia	- ulko-ovi ja väliovet säilytettiin	- alkuperäinen ulko-ovi on säilynyt - väliovet uusittiin puurakenteisiksi laakaoviksi - porrashuoneen ja ala-aulan väliin rakennettiin lasiseinä, jossa on teräsrakenteiset lasipalo-ovet ja integroituja vitriinejä

IKKUNAT	- kaksitoistaruutuiset ikkunat, kaksinkertaiset puupuitteet	- puitteet säilytettiin	- puitteet ja karmit uusittiin vanhaa mallia mukaillen, sisemässä puitteessa lämpöläsi
IKKUNAPENKKI			
KIINTOKALUSTEET	- takorautainen maalattu kaide, jossa tummaksi petsattu ja kiiltäväksi lakattu puinen käsijohde - ensimmäisessä kerroksessa kaiteen alussa on puinen nelikulmainen pylväs, jonka päässä puinen pallo	- kaide säilytettiin	- kaiteen metalliosat maalattiin sinisellä sävyllä - käsijohdetta korotettiin asettamalla sen alle lisäosa - porrashuoneen ulkoseiniin kiinnitettiin puiset käsijohteet - kattoon ripustettiin pallovalaisimia, jossa on maitolasi-kupu, seiniin kiinnitettiin puolipyöreitä valaisimia - porrashuoneen seiniin kiinnitettiin valaisimia
LVIS-ASENNUKSET			- porrastasanteiden katot ovat levyalakattoja

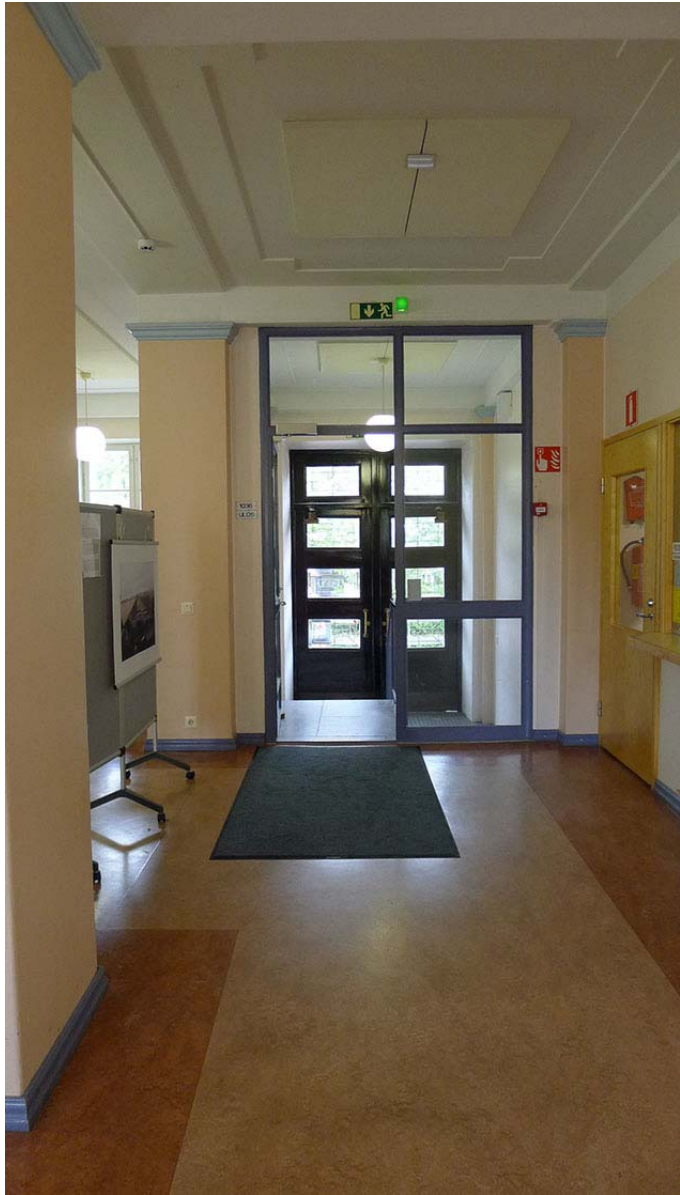
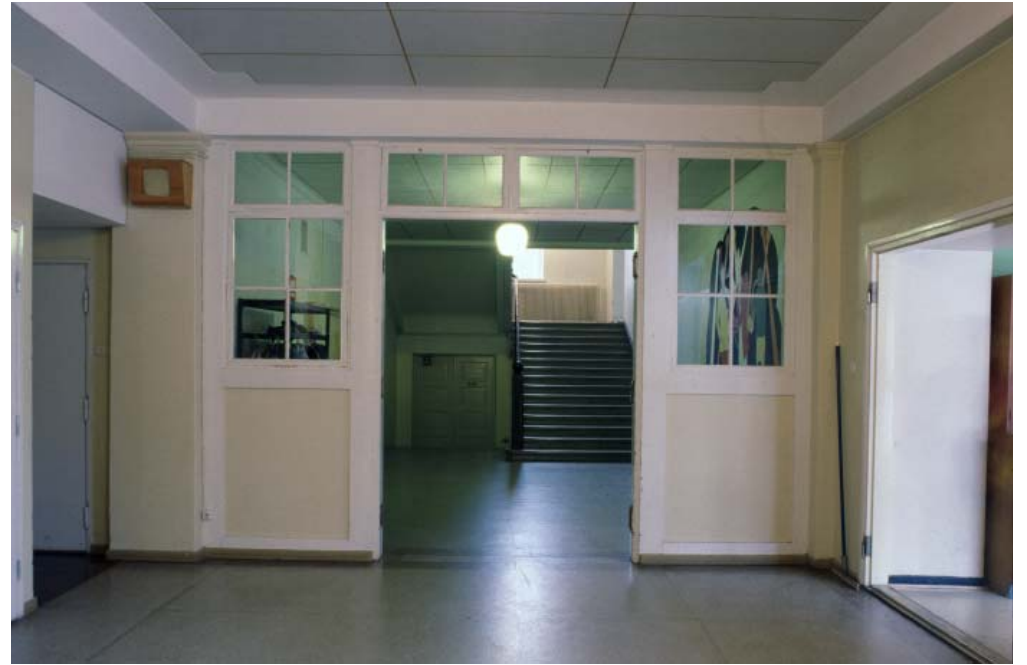
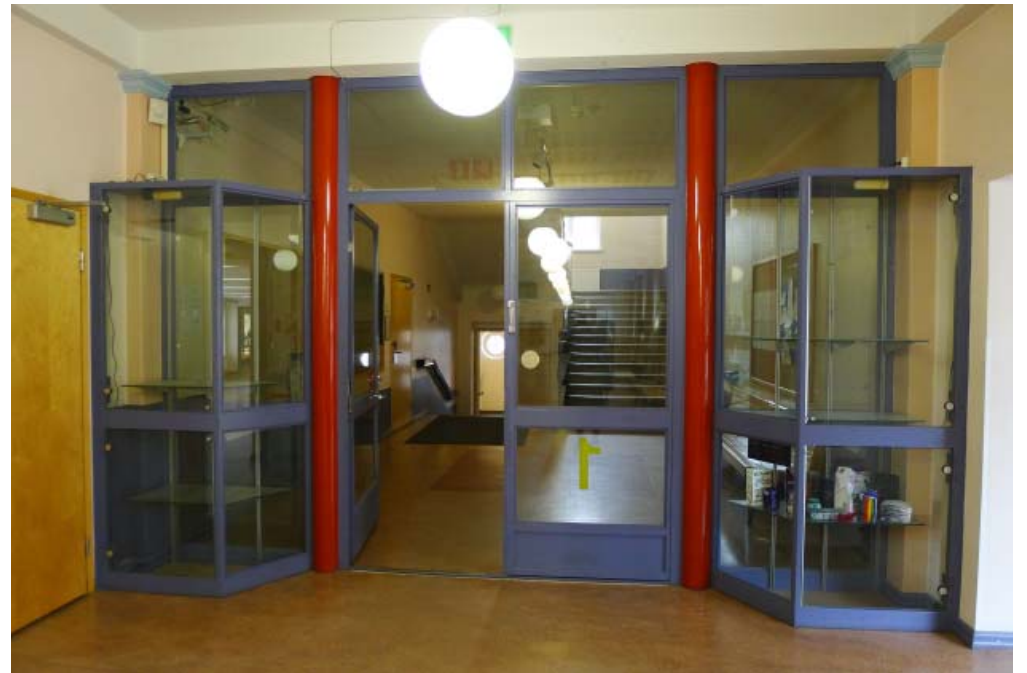
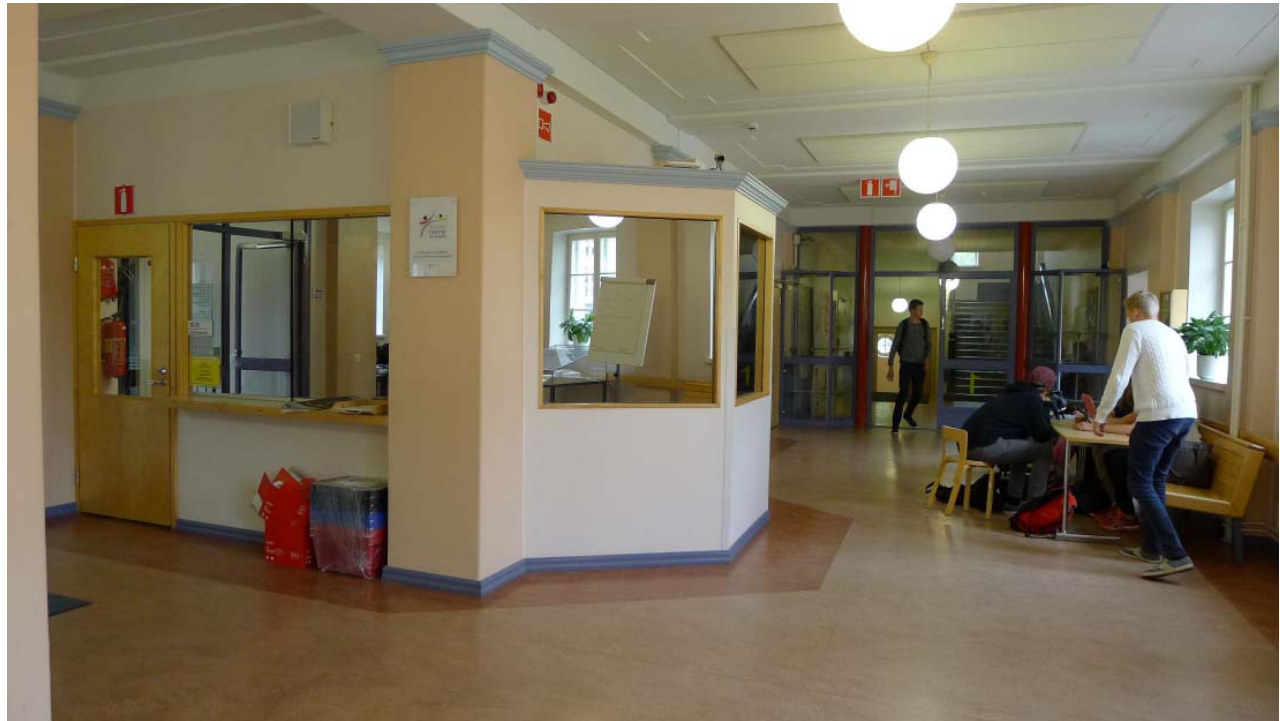
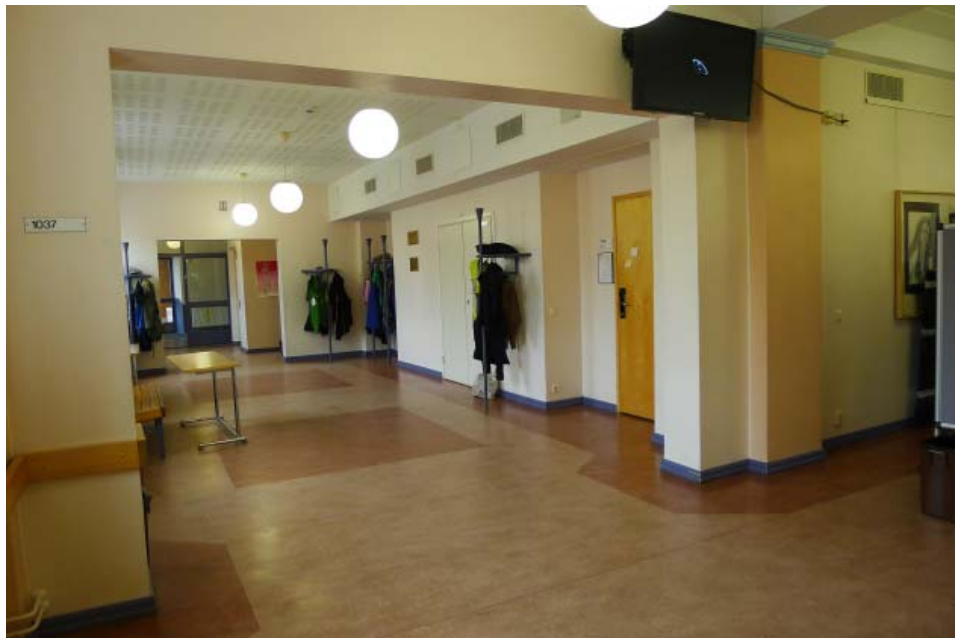
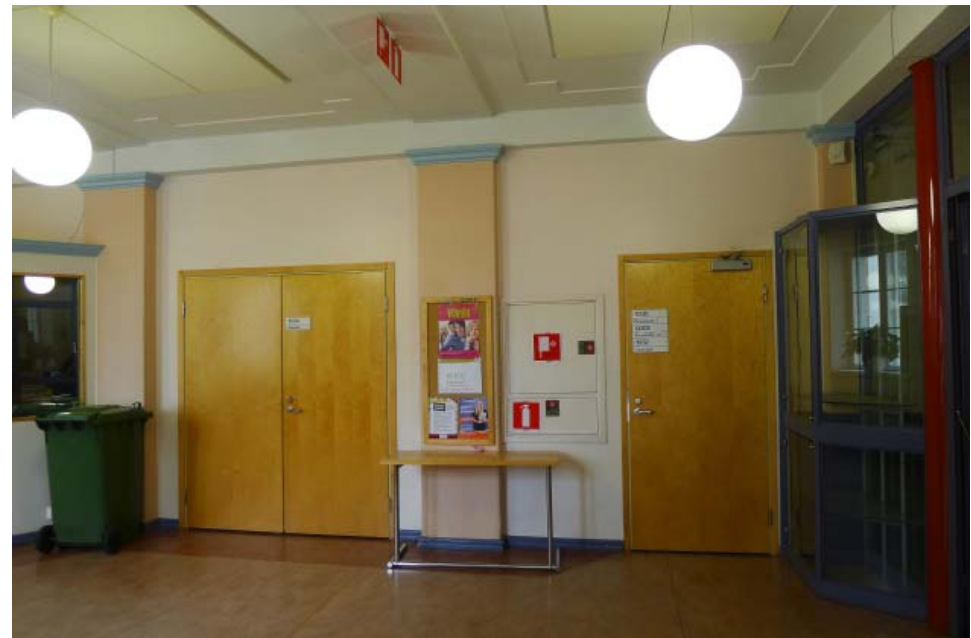
2. Ala-aula, C-osa

JALKALISTAT	- leveät, profiloitunut, tummaksi petsatut ja lakatut - jalkalistat myös betonipilareilla	-	-	- leveät profiloitunut jalkalistat ja ohuet mattolistat, sävy sininen, uustuotantoa
KATTO	- rapattu ja maalattu betonikatto, joka on jaettu suuriin profiloituihin syvennyksiin	- katon rappaus korjattiin - maali Bindol - kattoon kiinnitettiin akustiikkalevyjä	-	- katosta poistettiin vanha akustinen villa, katon vanha rappaus kunnostettiin, vanha IV-kotelointi poistettiin
KATTOLISTAT	- betonipilarien yläosassa on profiloitunut rappauslistat	-	-	-
OVET	- väliovet tummaksi petsattuja peiliovia, aulan ja porrashuoneen välissä ikkunallinen seinäke, jossa peliovet	-	- luokkien ovet laakaovia	- väliovet ja ovet porrashuoneisiin teräsrakenteisia lasipalo-ovia
IKKUNAT	- kuusiruuuiset ikkunat, kaksinkertaiset puupuitteet	-	-	- ikkunat vaihdettiin puitejaoltaan vanhoja vastaaviin ikkunoihin, joissa sisemmässä puitteessa on lämpölasia

IKKUNAPENKKI	- betonista valetut ikkunapenkit	-	-	-
KIINTOKALUSTEET	-	- pilareiden väleihin asennettiin säilytyslokerikoja	- lokerikot poistettiin	-
LVIS-ASENNUKSET	-	-	-	-

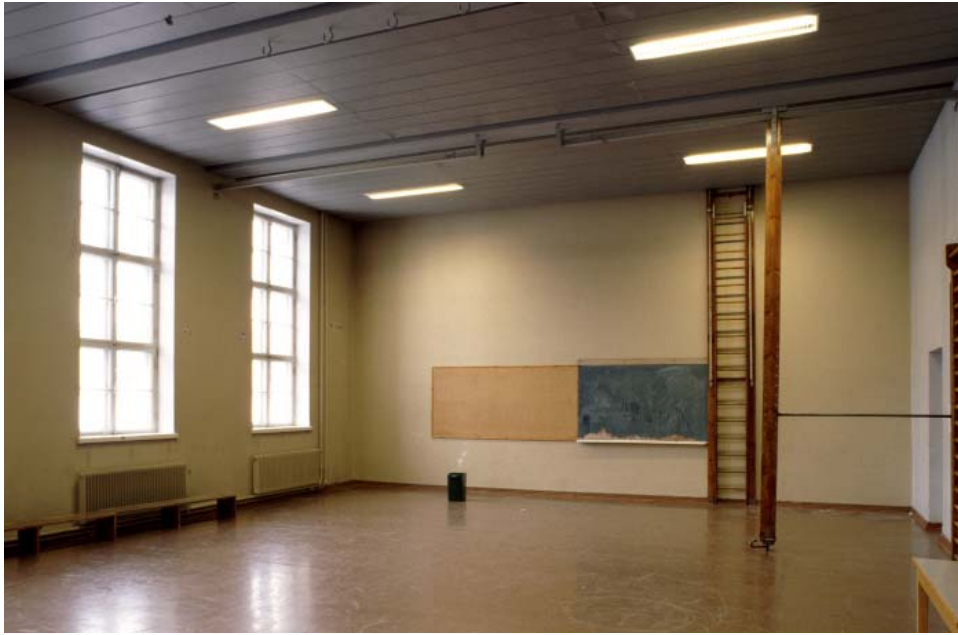
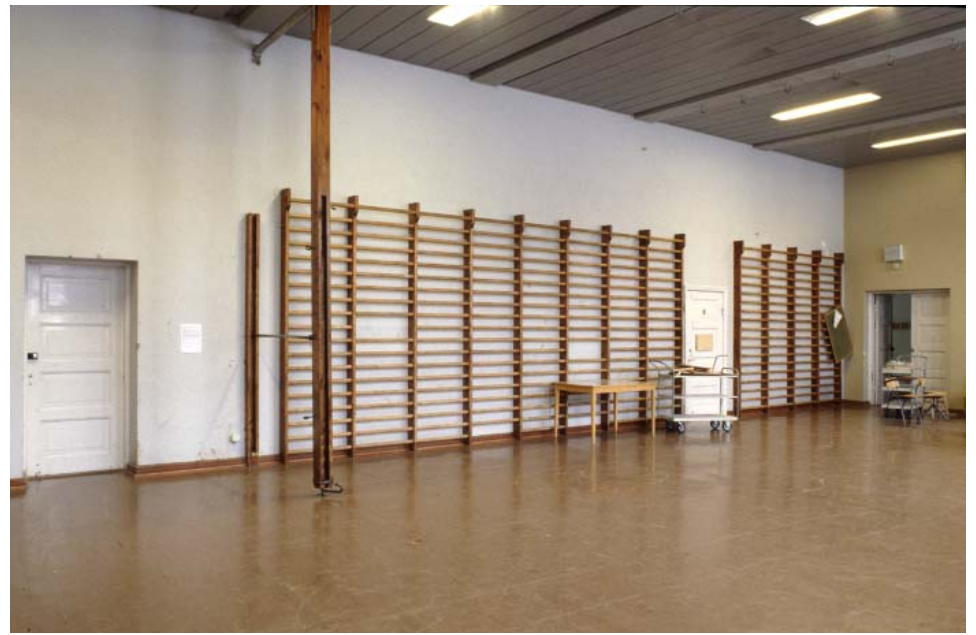
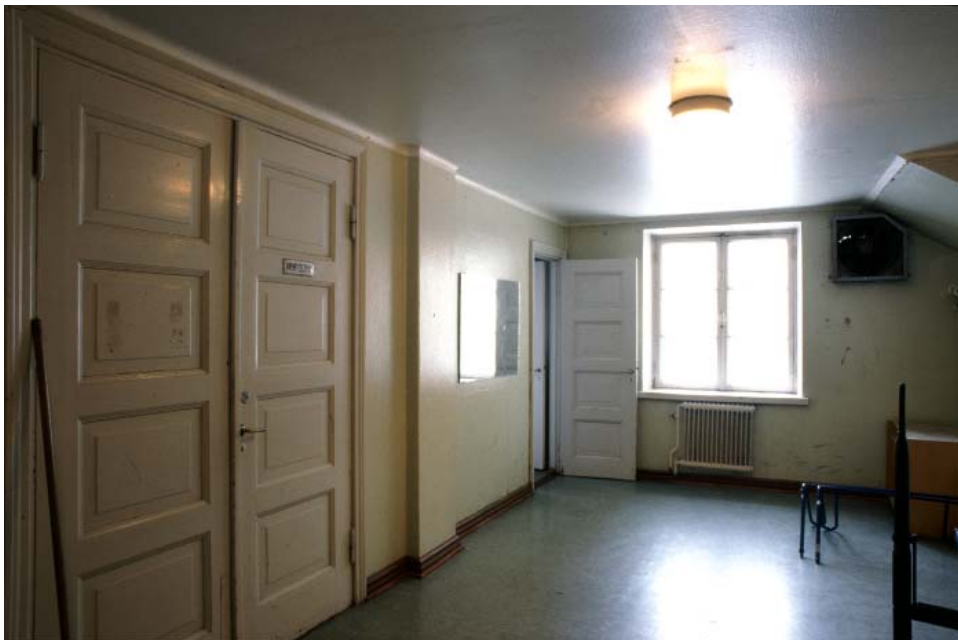
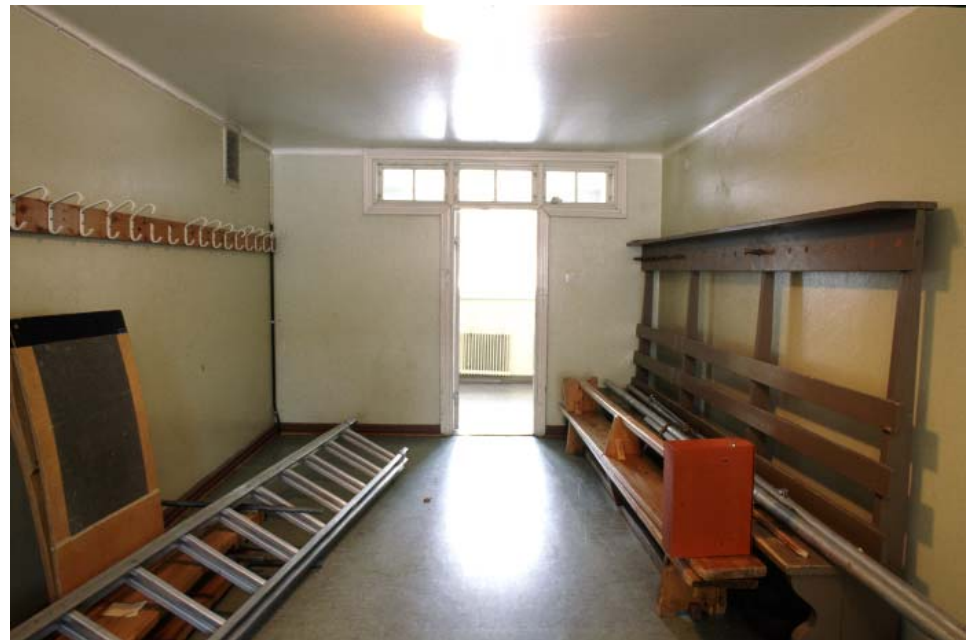
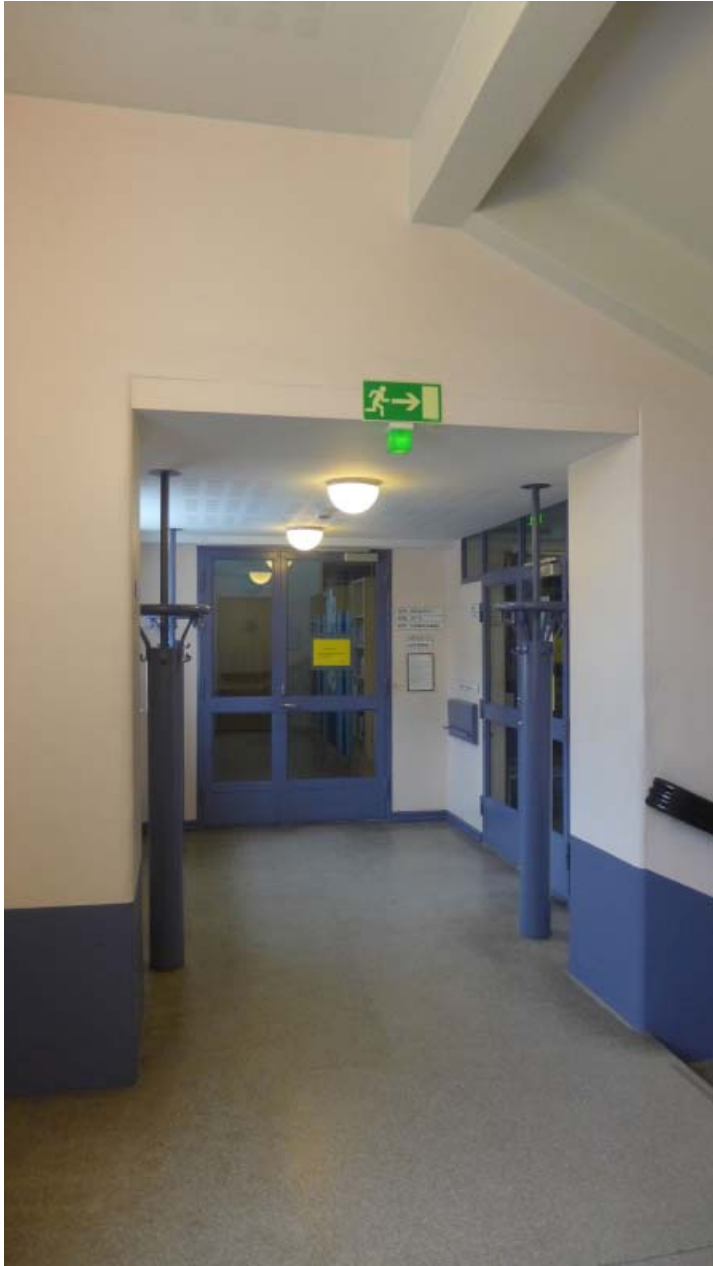
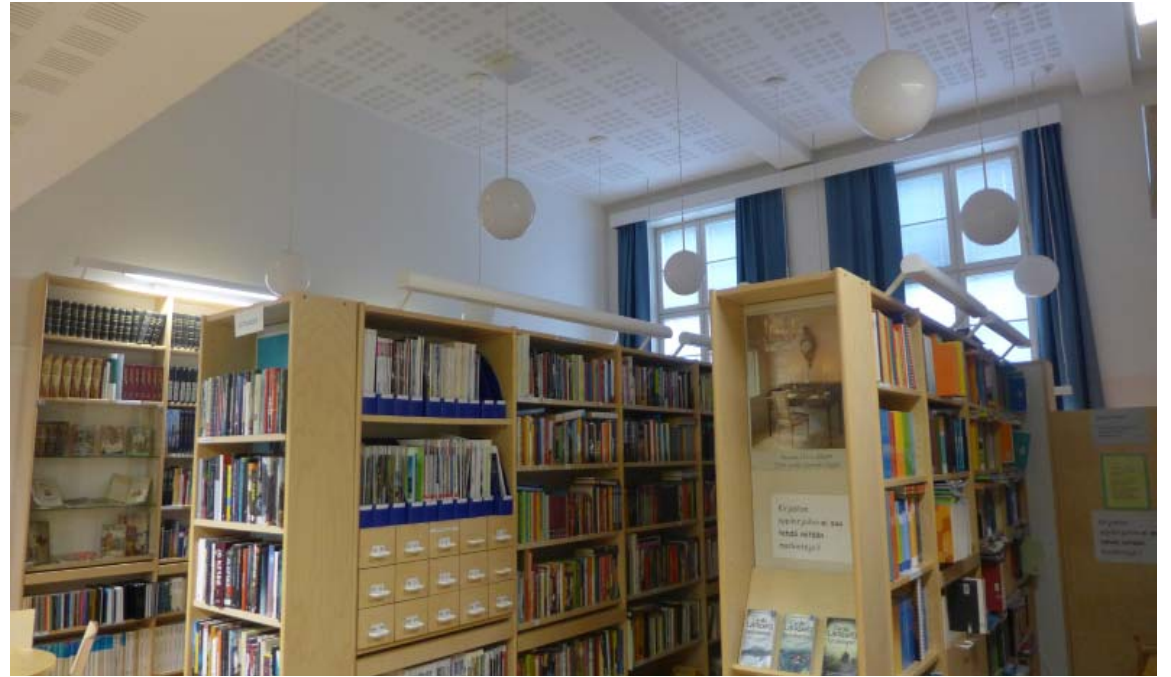
3. Poikien voimistelusalali nykyinen kirjasto 1003–1005, D-osa

ALKUPERÄINEN	MUUTOKSET 1955–1961	MUUTOKSET 1989–1993 – NYKYTILA
KÄYTTÖ	- poikien voimistelusalali, pukuhuoneet	- voimistelusalali, pukuhuoneet	- kirjasto, tutkimusluokka, työtiloja
RAKENNUSOSA			
SEINÄT	- rapattu, tasoitettu, maalattu tiiliseinä	- maalausasu tuntematon	- tilat jaettiin pienemmiksi kevytrakenteisilla väliseinillä
LATTIA	- lakattu lankkulattia	- muovimatto	- muovimatto poistettiin, uusi lattiapinnoite linoleumi
JALKALISTAT	- leveä, profiloitu, tummasävyinen, lakattu puulista	- lisättiin kapea mattolista	- leveä, profiloitu puulista, sävy sininen, uustuotantoa
KATTO	- rapattu betonikatto - kattopalkkeihin kiinnitetty koukkuja köysien kiinnittämistä varten	- kattoon liimattiin akustiikkalevyä	
KATTOLISTAT	-	-	-
OVET	- väliovet peiliovia, maalattu vaalealla sävyllä	- ovet säilytettiin	- vanhat ovet poistettiin, uudet ovet puurakenteisia laakavia tai teräsrunkoisia lasipalo-ovia
IKKUNAT

IKKUNAPENKKI	- valettu betonista		
KIINTOKALUSTEET	- puolapuut, voimistelutelineitä		
LVIS-ASENNUKSET
