Ulla Pohjamo
JYVÄSKYLÄN NORMAALIKOULU
rakennushistoriaselvitys

JYVÄSKYLÄN NORMAALIKOULU
rakennushistoriaselvitys

Jyväskylän yliopiston tiedemuseon julkaisuja 22

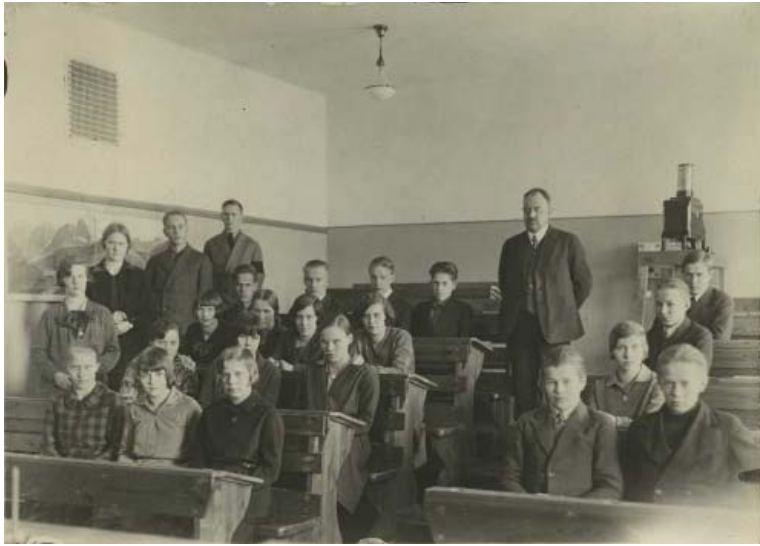
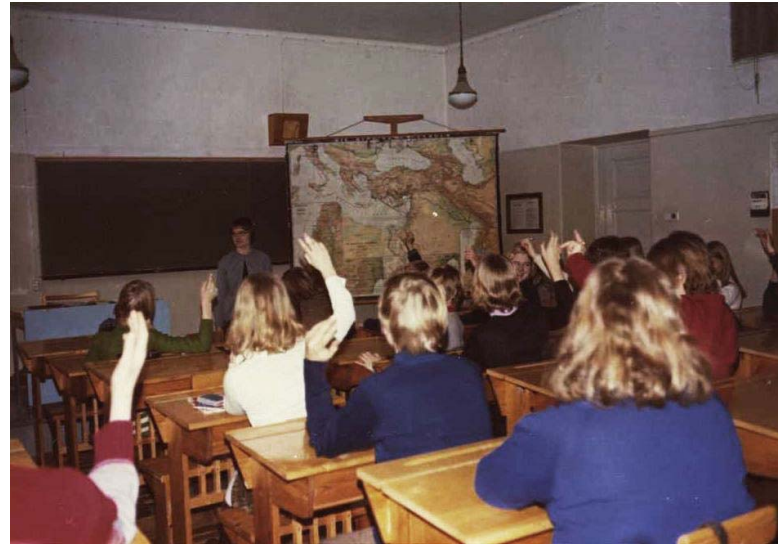
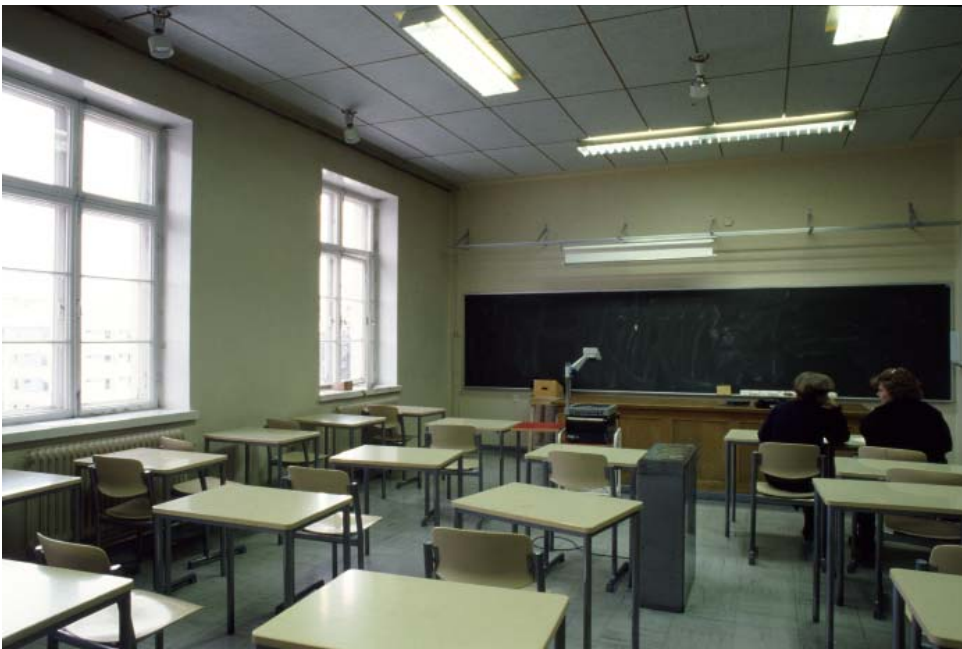
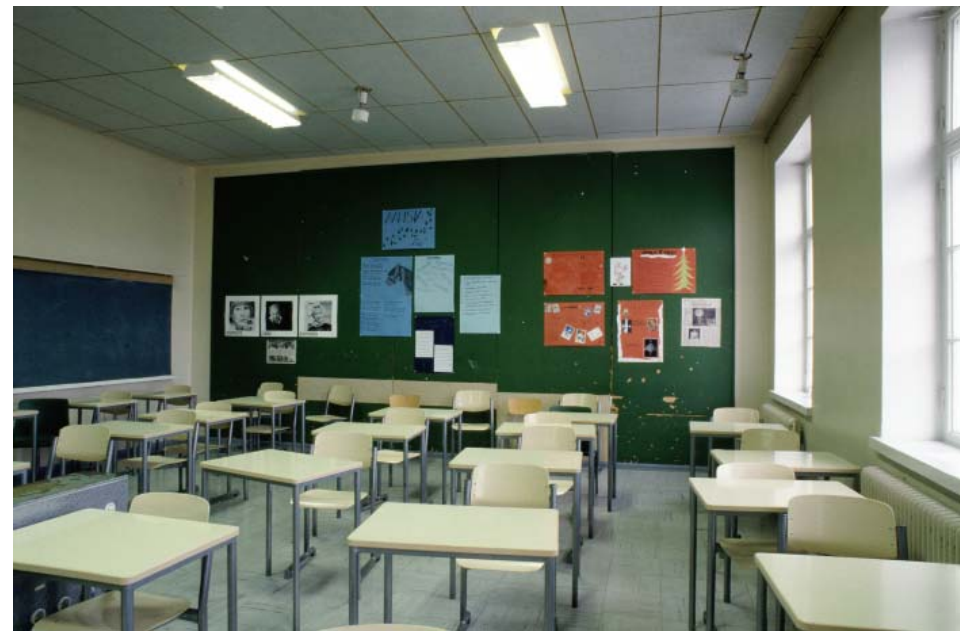
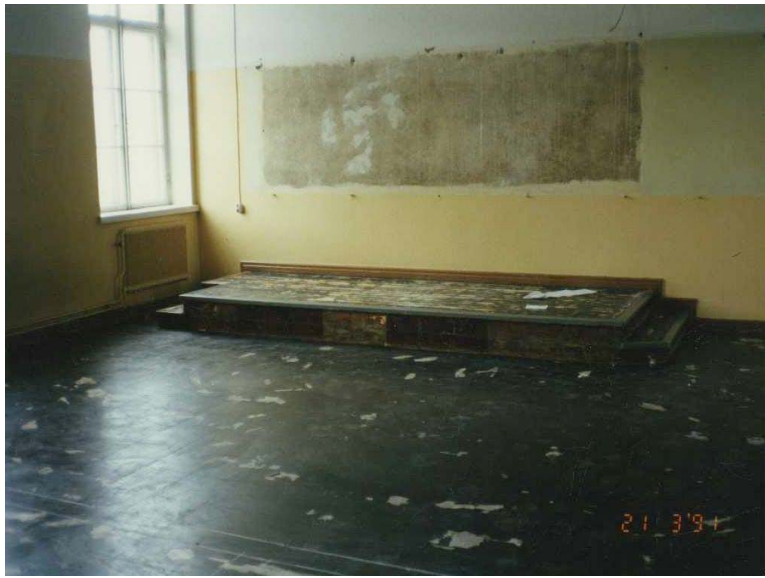
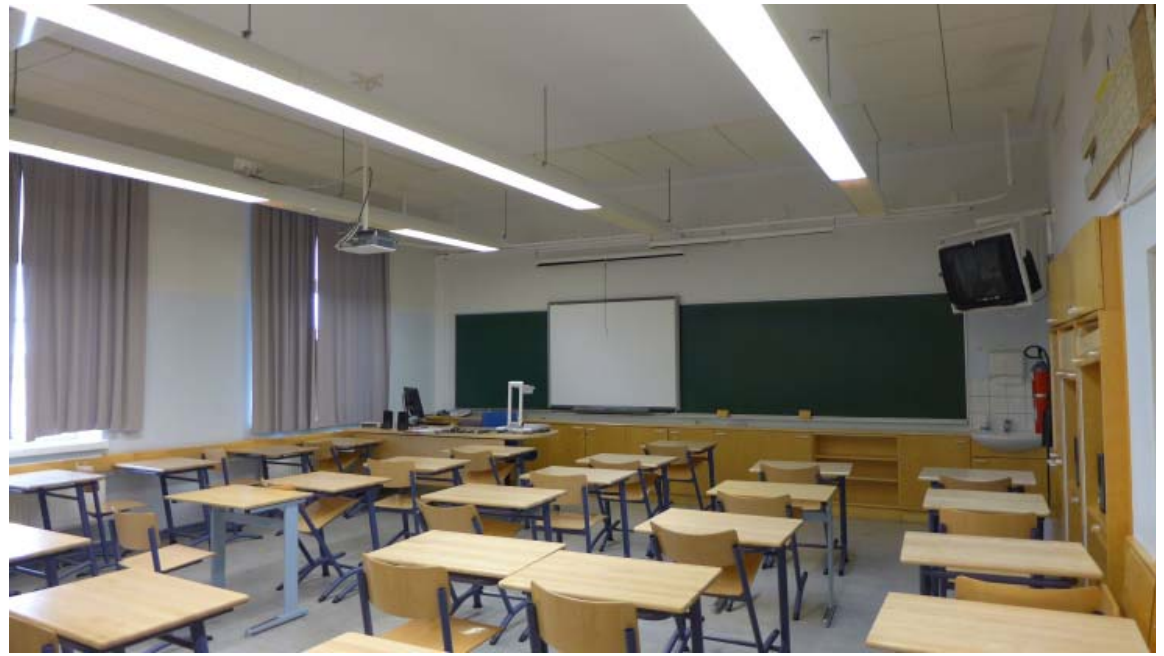
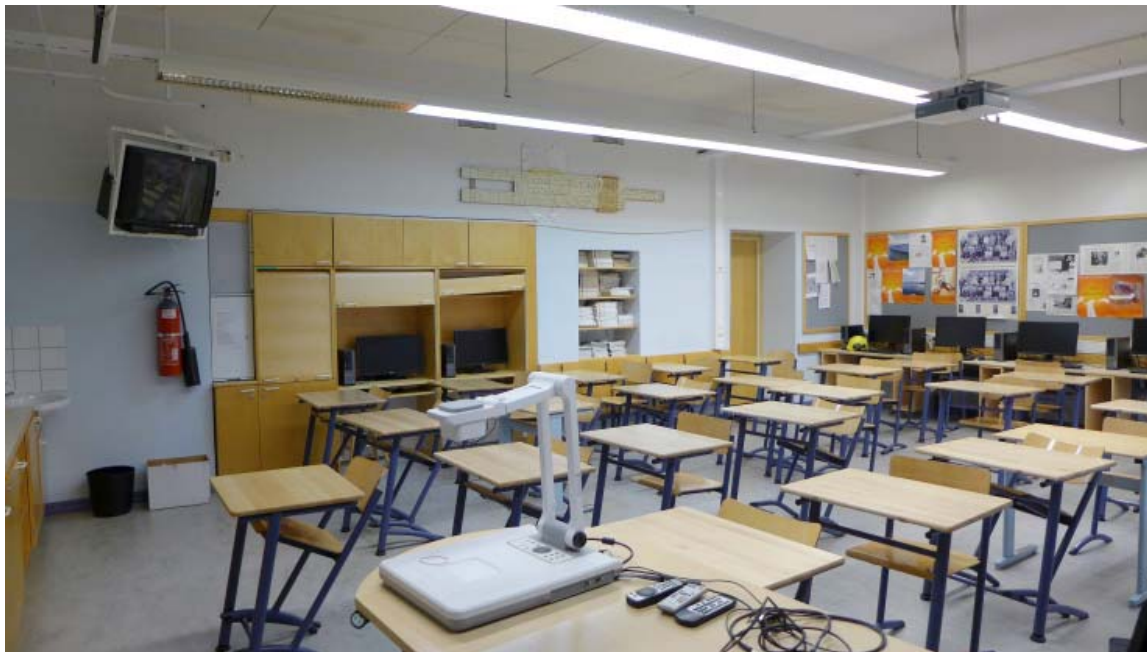
5. Vanhan koulutalon luokkahuoneet, C-osa

ALKUPERÄINEN 1928	MUUTOKSET 1955–1961	MUUTOKSET 1989–1993 – NYKYTILA
KÄYTTÖ	- luokkahuone	- luokkahuone	- opetustilaja
RAKENNUSOSA			
SEINÄT	- rapatut, tasoitetut ja maalatut tiiliseinät - seinän yläosassa puinen ripustuslista kuvatauluille	-	- rapatut, tasoitetut ja maalatut tiiliseinät - seinien ripustuslistat poistettiin - osaan luokista tehtiin uusia kevyitä väliseiniä
LATTIA	- lankkulattia, linoleumi - neljännen kerroksen luonnontieteen luokissa puurakenteinen nouseva katsomo	- vinyylilaatta, jonka alla tasoitteena oli panssari-massa	- vinyylilaatta poistettiin - nousevat lattiarakenteet poistettiin I - uusi lattiapinnoite linoleumi
JALKALISTAT	- leveä, profiloitu, tummanruskea, lakattu puulista	- lisättiin ohut mattolista	- leveä, profiloitu, sininen puulista, uustuotantoa
KATTO	- rapattu, tasoitettu, maalattu betoni	- kattopintaan liimattu akustiikkalevyjä	- vanha rappaus kunnostettu - vanhat akustiikkalevyt poistettu ja tilalle asennettu uusia akustiikkalevyjä

KATTOLISTAT			
OVET	- luokkien ja komeroiden ovet peiliovia, käsitelty vaaleiksi	- ovet säilytettiin	- peiliovet poistettiin - uudet ovet puurakenteisia lakattuja laakaovia, pintamateriaali koivu
IKKUNAT	- kahdeksanruutuiset ikkunat, kaksinkertaiset puupuitteet	- ikkunat säilytettiin	- ikkunat korvattiin uusilla puitejaltaan alkuperäisiä muistuttavilla ikkunoilla, joiden sisemmässä puitteessa on lämoölasi
IKKUNAPENKKI	- valettu betonista	-	-
KIINTOKALUSTEET	- puurakenteinen opettajankoroke - luokan etuosassa vetokaappi peiliovella - osassa luokkia kiinteä opettajanpöytä		- kiinteät korokkeet, komerot, pöydät ja penkit poistettiin - asennettiin uudet kiinteät kaapit ja penkit - Luokkien varusteluun kuuluu pesuallas hanoineen, sälekaihtimet, verhoakustit, verholaudat, pimennysverhot, suojalaudat ja monitoriteline.
LVIS-ASENNUKSET	- ritilöillä peitetyjä ilmanvaihtokanavien aukkoja - etunurkassa peiliovinen vetokaappi	-	- osassa luokista Luja-levypintaisia iv-kotelointeja

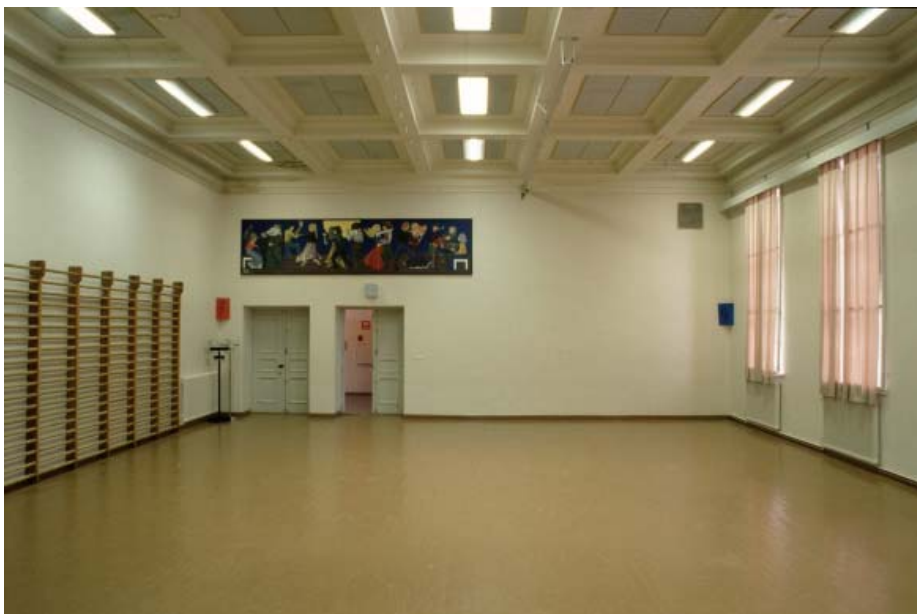
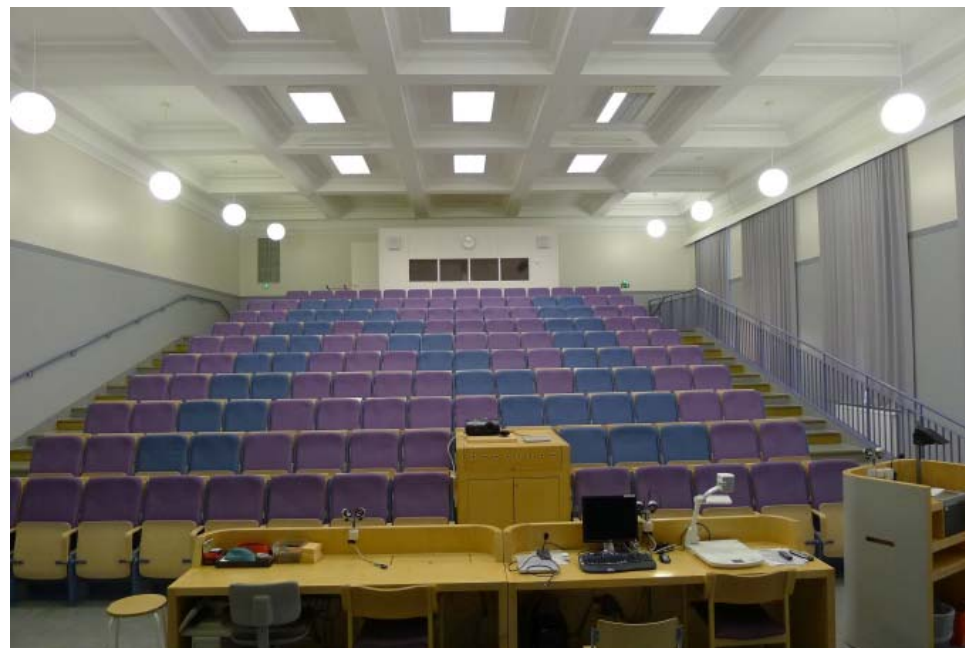
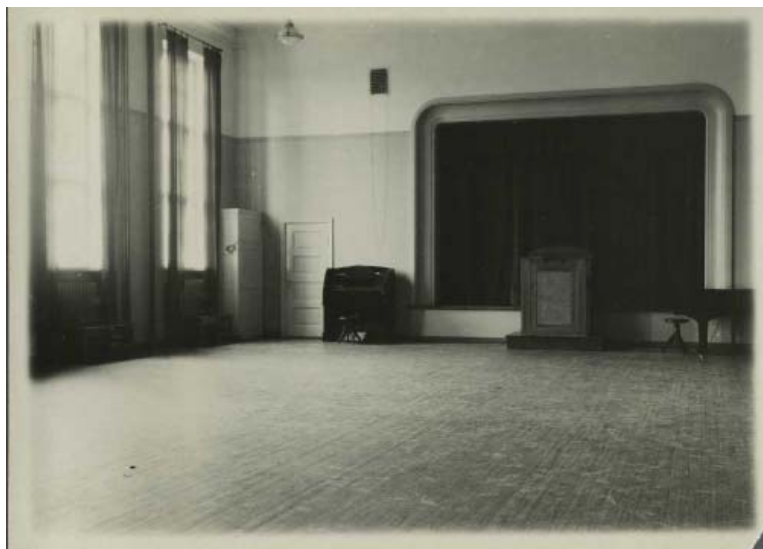
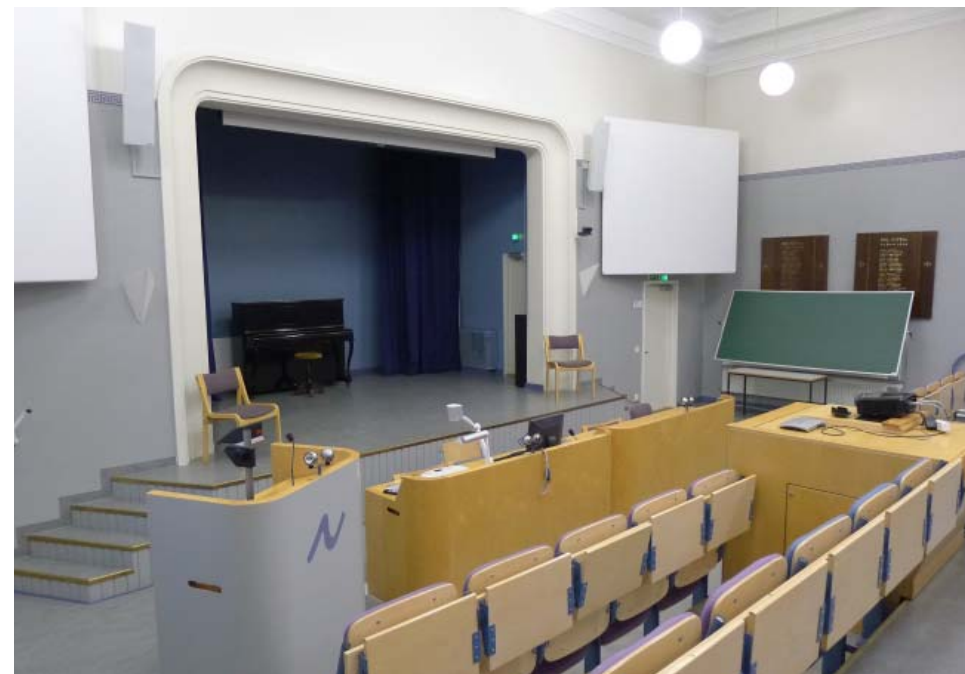
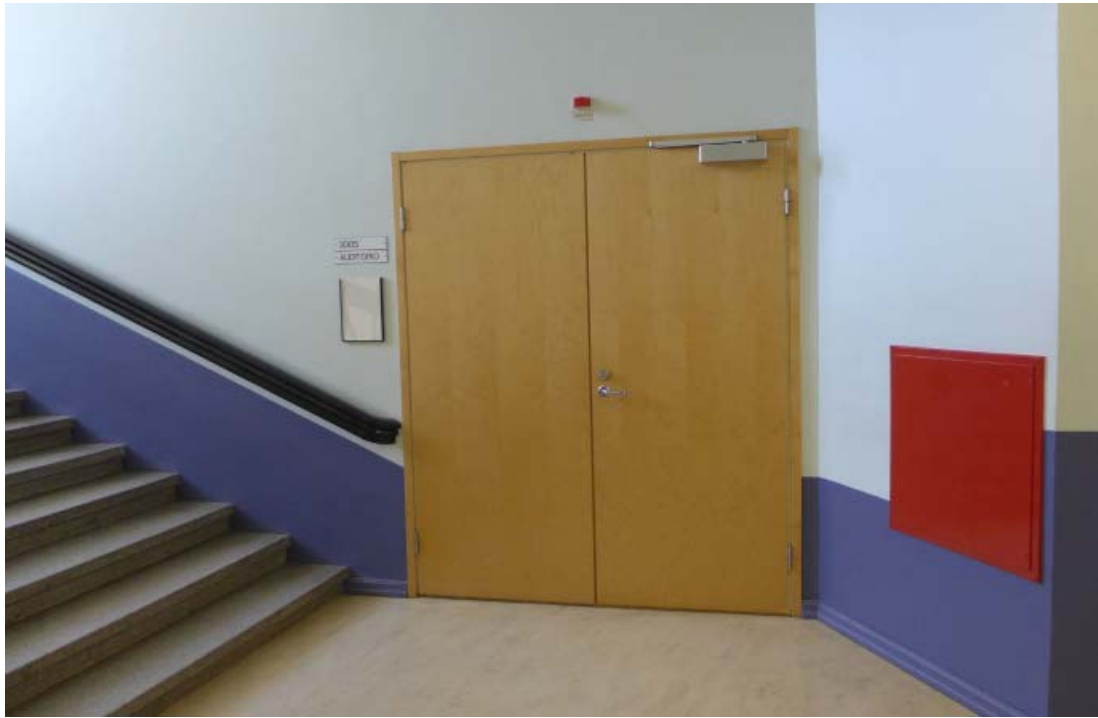
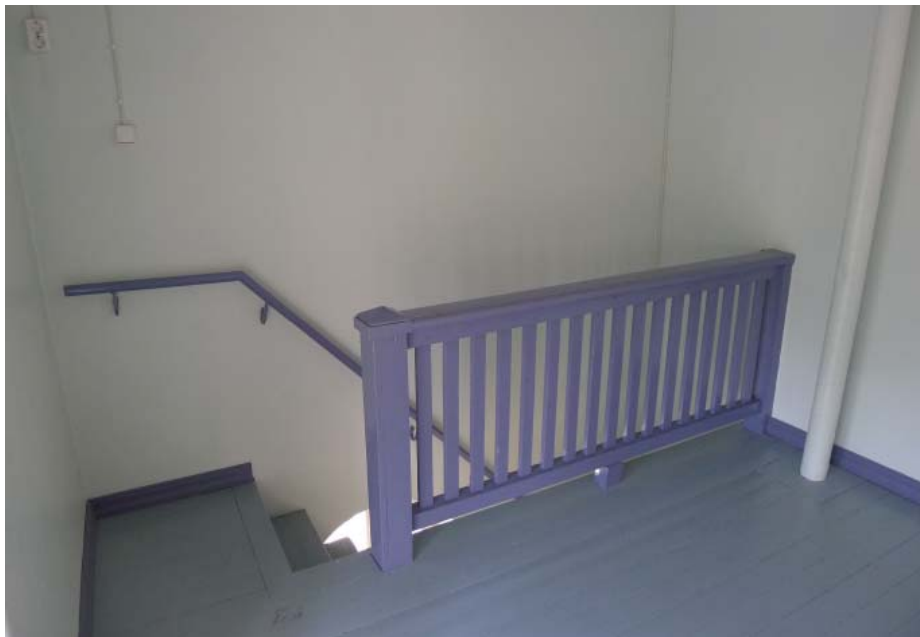
6. Juhlasali 3005, D-osa

ALKUPERÄINEN	MUUTOKSET 1955–1961	MUUTOKSET 1989–1993 – NYKYTILA
KÄYTTÖ	- juhlasali, voimistelusal	- juhlasali, voimistelusal	- auditorio
RAKENNUSOSA			
SEINÄT	- rapattu, maalattu tiiliseinä, juokseva koira ornamentti	- rapattu, maalattu tiiliseinä, ornamentti peitetty	- rapattu, maalattu tiiliseinä, ornamentti maalattu uudelleen
LATTIA	- lakattu lautalattia	- vinyylimatto tai linoleumi	- linoleumi
JALKALISTAT	- leveä, profiloitu, tummaksi petsattu ja lakattu	- lisätty kapea mattolista	- leveä profiloitu lista, uustuotantoa, sävy sininen
KATTO	- betonista valettu profiloitu kasetointi, rapattu ja maalattu valkoiseksi	- katon rappaus korjattiin - maali Bindol - kattoon kiinnitettiin akustiikkalevyjä	- betonista valettu profiloitu kasetointi, rapattu ja maalattu valkoiseksi
KATTOLISTAT			
OVET	- ovet käytävään paripeiliovet, kolme peiliä, maalattu vaalealla sävyllä	- ovet maalattu	- vanhat peiliovet poistettu, uudet ovet puurakenteisia laakaovia, pinta koivuviilua, lakattu

IKKUNAT	- kaksitoistaruutuiset ikkunat, kaksinkertaiset puupuitteet	- alkuperäiset ikkunat kunnostettiin	- ikkunat vaihdettiin puitejaoltaan alkuperäisiä vastaaviin ikkunoihin, joissa sisemmässä puitteessa on lämpölasia
IKKUNAPENKKI	- valettu betonista	-	-
KIINTOKALUSTEET	- kaareva-aukkoinen näyttämö takatiloineen, puolapuut	- näyttämön lavaa jatkettiin aukon ulkopuolelle etunäyttämöksi	- rakennettiin uusi etunäyttämö portaineen, saliin rakennettiin auditorion nouseva katsomo ja projektorihuone, katsomon alle tehtiin WC-tilat ja siivouskomero
LVIS-ASENNUKSET	- seinissä iv-aukkojen ritlöitä - vasemmassa etukulmassa vetokaappi	-	- katsomon alle tehtiin iv-ilmakammio

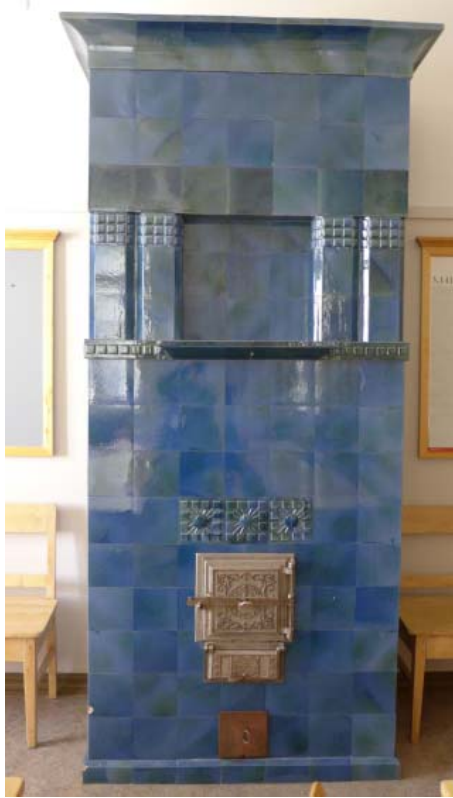
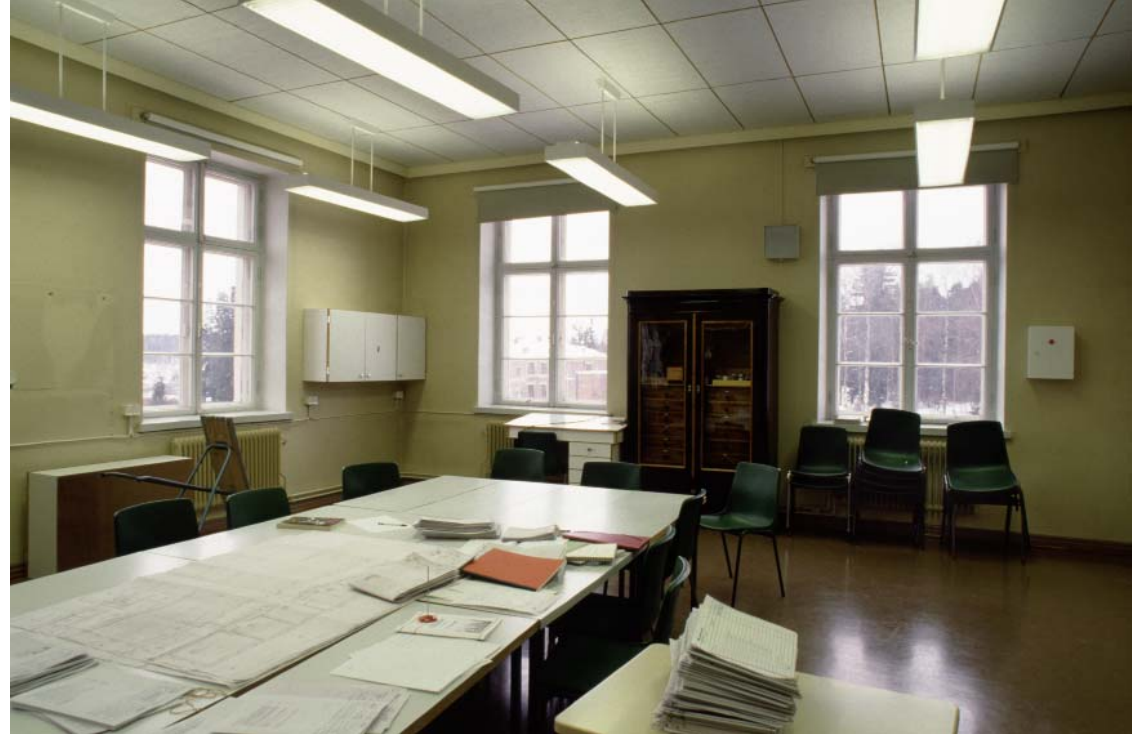
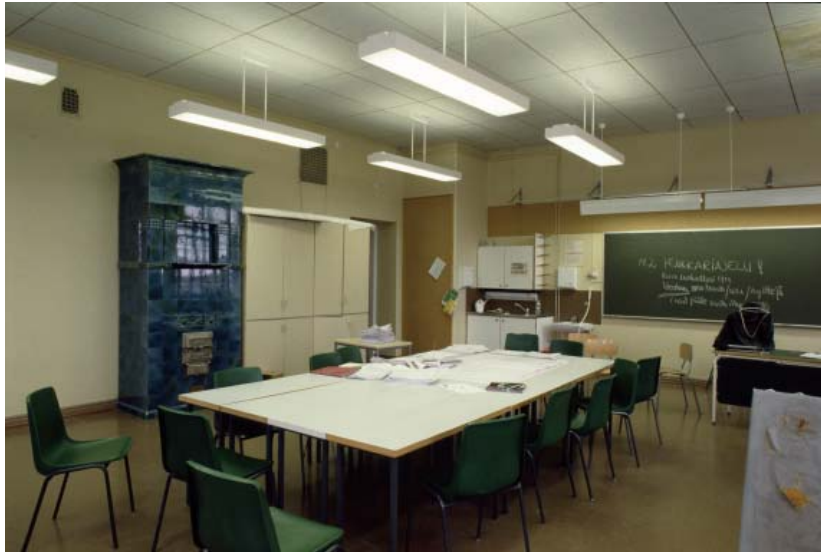
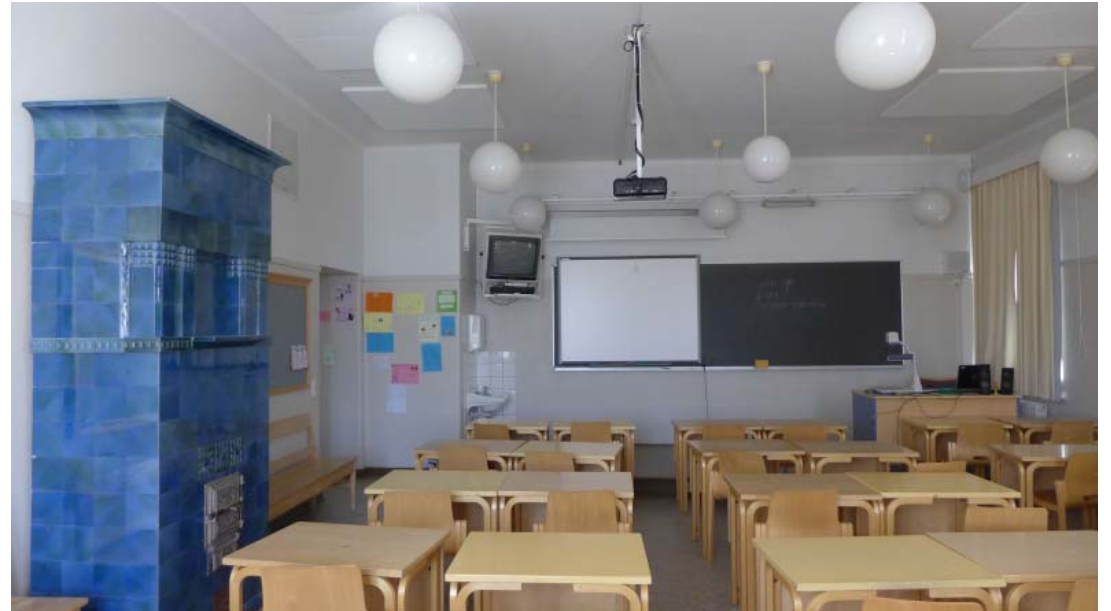
7. Museoluokka 4002, C-osa

ALKUPERÄINEN	MUUTOKSET 1955-1961	MUUTOKSET 1989-1993 - NYKYTILA
KÄYTTÖ	- luonnontieteen kokoelmahuone	- opetustila	- lavastettu museoluokaksi
RAKENNUSOSA			
SEINÄT	- rapattu, maalattu, tiiliseinä	- maalausasu ei tiedossa	- vanha rappaus kunnostettiin - vanhat iv-aukkojen ritilät säilytettiin - seinän yläosaan kiinnitettiin kapea ripustuslista - seinän alaosa maalattiin ruskehtavalla sävyllä - vesipiste poistettiin
LATTIA	- maalattu lankkulattia	- lisättiin muovimatto/ linoleumi	- vanha muovimatto poistettiin, uusi lattiapinnoite linoleum
JALKALISTAT	- korkea, profiloitu, tumma, lakattu puulista	- lisättiin ohut mattolista	- leveä, profiloitu puulista, sävy ruskehtava, uustuotantoa
KATTO	- rapattu, maalattu betonikatto	- kattoon liimattiin akustiikkalevyjä	- akustiikkalevyt poistettiin, rappaus kunnostettiin - kiinnitettiin uudet akustiikkalevyt
KATTOLISTAT		- lisättiin kapea kattolista

OVET	- ovi käytävään peiliovi	- ovi säilytettiin	- vanha peiliovi poistettiin, tilalle asennettiin uusi peiliovi, peilijako mukailee vanhaa
IKKUNAT	- kahdeksanruutuiset ikkunat kaksinkertaisella puu-puitteella	- ikkunat säilytettiin	- ikkunat korvattiin uusilla, puitejaoltaan entisen kaltaisilla ikkunoilla, joissa sisemmässä puitteessa on lämpölasia
IKKUNAPENKKI	- valettu betonista	-	-
KIINTOKALUSTEET	- kaakeliuuni, sinivihreäsävyiset kaakelit - vetokaappi peiliovella		- kaakeliuuni säilytettiin - vetokaappi purettiin - rakennettiin puusta opettajankoroke
