RAVINTOLA LOZZI JA JUHLA- JA KOKOUSTILA LYHTY

PERUSKORJAUS 2014–2015

TYÖMAADOKUMENTOINNIN RAPORTTI

JYVÄSKYLÄN YLIOPISTO
TIEDEMUSEO

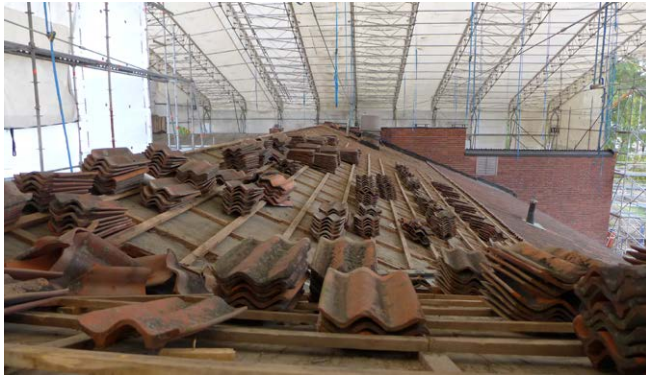
Tiiliä puretaan katoilta. Alla 1990-luvulla tehty rimoitus ja huopakate.

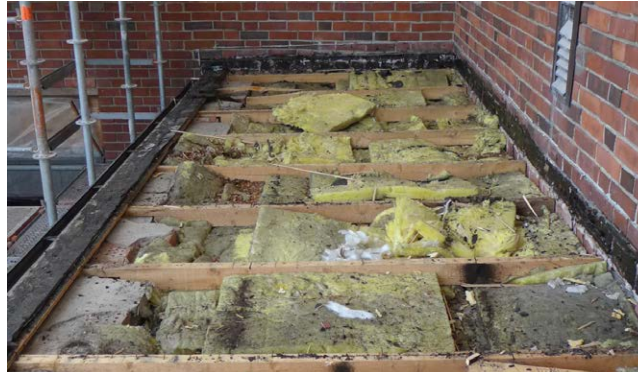
Ruokasalin portaiden yläpuolisen tasakaton eristeet olivat mineraalivillaa.

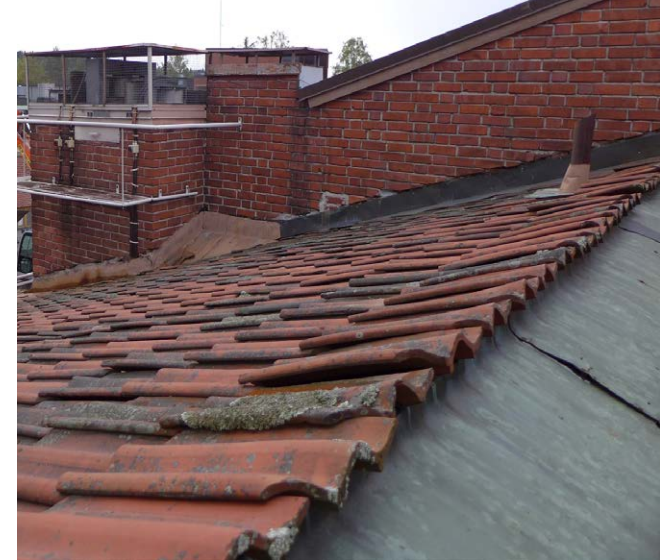
Rakennuksen räystäskourut ja vesikattopellitykset olivat patinoitunutta kuparia. Niissä oli halkeamia ja muita vuotokohtia ja räystäskouruja oli mutkalla. Sosiaalitiilojen vesikattopeltoja oli uusittu muulla kuin kuparilla ja pintakäsittely maaleilla.

Sosiaalitilojen yläpuolinen kate, pellitykset ja hormin rakenteet. Osa pellityksistä on toteutettu muulla materiaalilla.

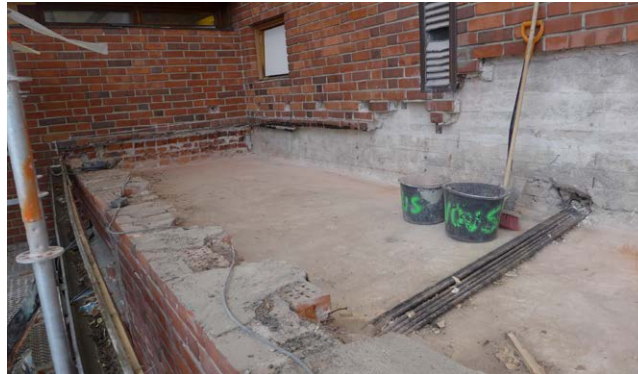
Tasakatalta on poistettu vanha kate, eristekerrokset ja koolaukset.

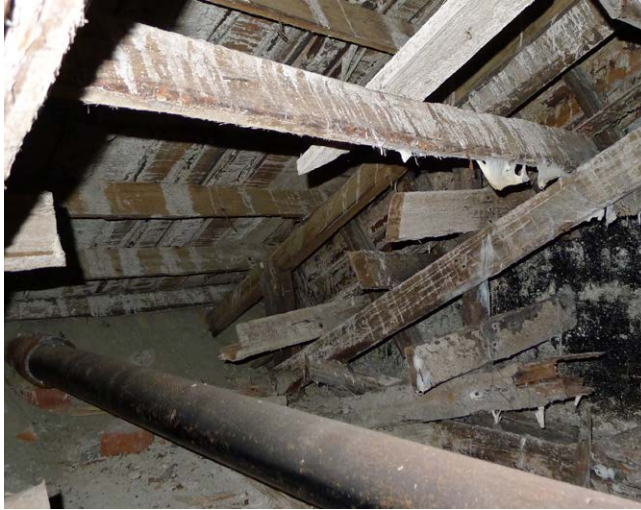
Portaan B alapuolelta löydettiin umpiotila, johon oli jätetty rakentamisaikaisten valujen muottilaudoitus. Tilaan jäänyt kosteus oli aiheuttanut puuaineksessa lahoa, hometta ja mikrobivaurioita. Tilan läpi kulki viemäriputki.

Portaiden alla umpiotilassa olevat muottilaudat ja vanha viemäriputki.

Portaan B alapuolelle tehtiin aukko portaasta C, jonka kautta vaurioitunut muottilaudoitus poistettiin. Tilan pinnat puhdistettiin ja samalla poistettiin pintoihin siivety bitumi. Tilaan tehtiin uudet vedeneristykset ja osa tilan läpi kulkevasta viemäriputkesta uusittiin ja jätetyn putken sisäpinnat ruiskupinnoitettiin.

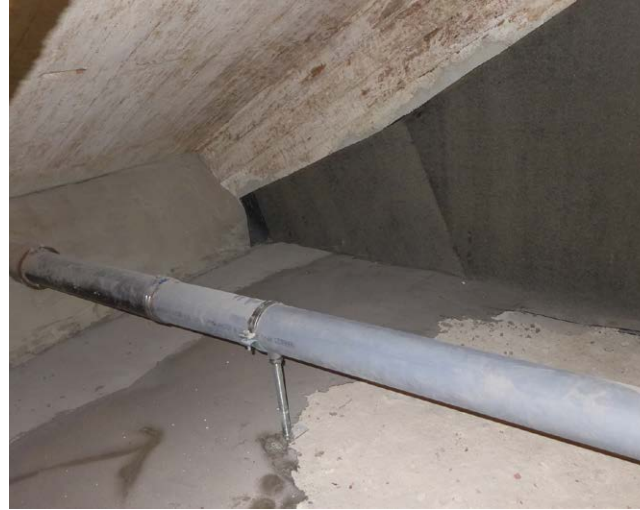
Portaiden alla umpiotilan pinnat on puhdistettu, lattiaa tasoitettuja uusia vedeneristeitä asennettu tilaan.

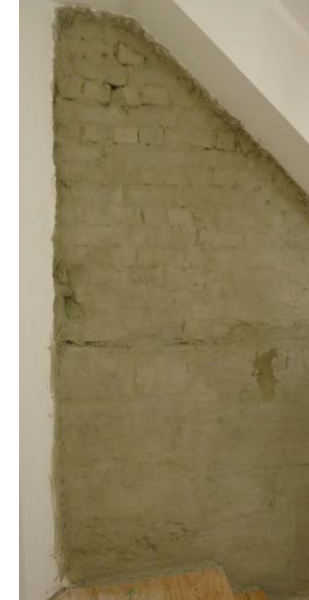
Kosteusmittauksissa havaittiin huomattavaa kosteutta portaan C ja käytävän 001 maanvastaisissa seinissä pohjakerroksen tasolla. Kyseiset seinät ovat keittiön alapuolella, joten niihin ei voinut tehdä ulkopuolista vedeneristystä. Seiniin tehtiin kapillaarikatko poistamalla ensin rappaus, kyllästämällä seinä vettähylykivillä ja materiaalin huokoset täyttävällä hartsilla ja rappaamalla lopuksi seinä uudestaan erikoislaasteilla.

Maanvastaisen seinän pohjustusta ennen rappausta tuotteilla, jotka muodostavat kapillaarikatkon estäen kosteuden imeytymisen maaperästä rakenteisiin ja kosteuden liikkumisen materiaalin huokosissa.

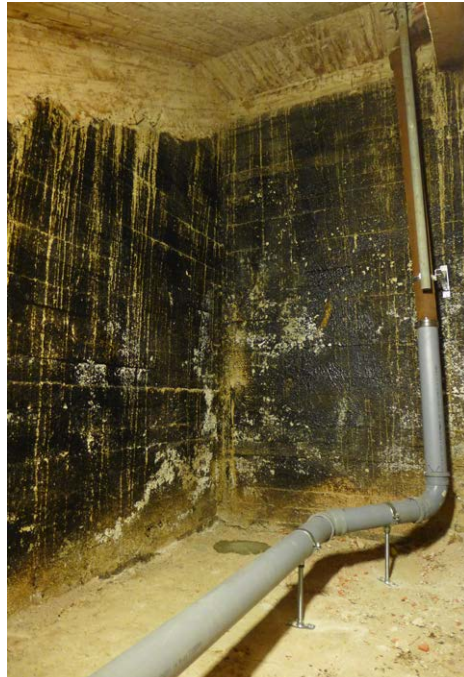
Muottilaudat on poistettu portaiden alta. Tilan viemäriputkesta osa on vaihdettu uuteen ja vanhojen osien sisäpinnat on pinnoitettu ruiskuvalutekniikalla.

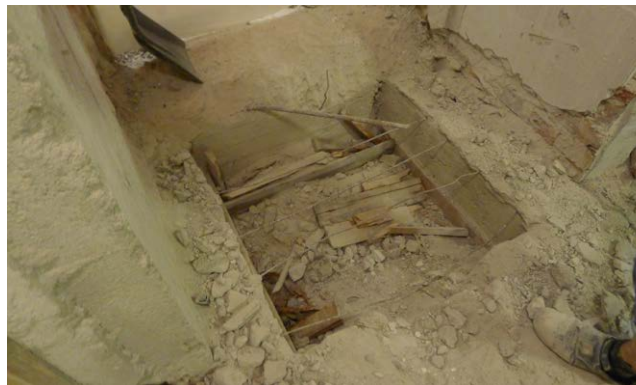
Purkutöissä keittiön lattiasta löydettiin 1970-luvulla puretun ruokahissin rakenteita.

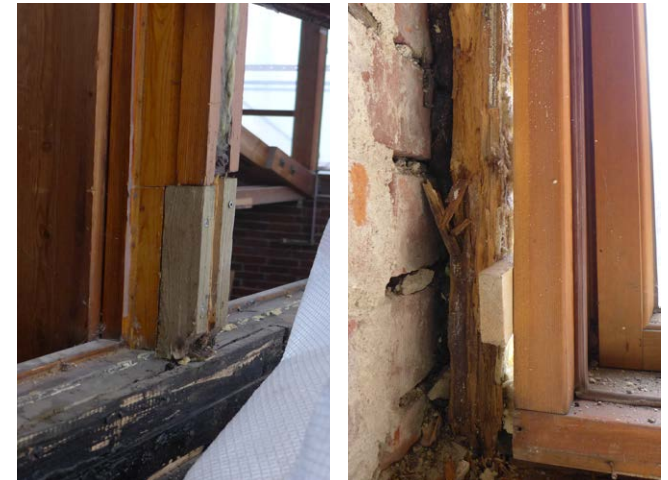
Oikealla: keittiön lounaanpuoleisten ikkunoiden karmit olivat pahoin vaurioituneet.

Vasemmalla: ruokasalin koillisenpuoleisen ikkunan puupaikka.

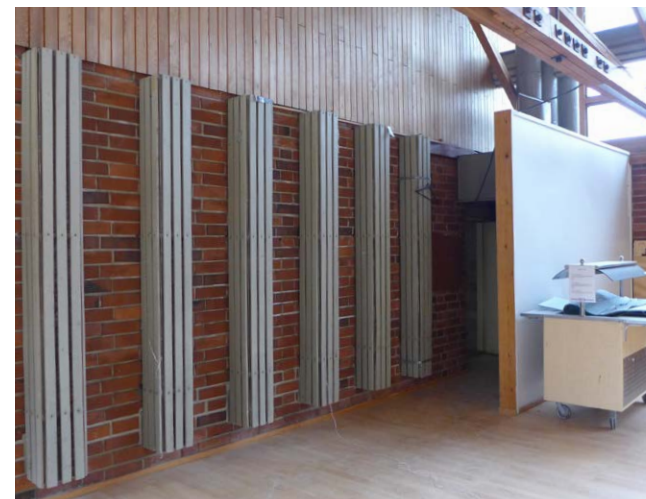
Ilmanvaihdon päätelaitteet ja osan ilmanvaihtolaitteista peittävä seinäke ruokasalin takaosassa ennen peruskorjausta.

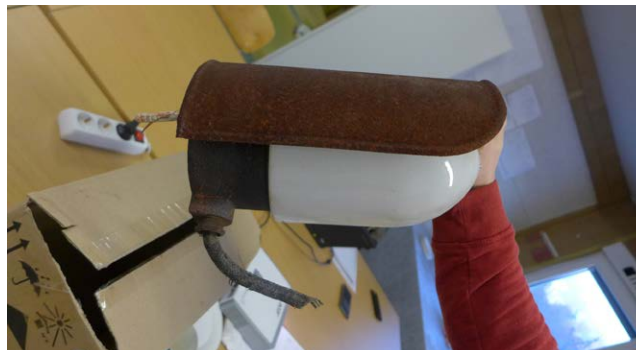
Vanha huonokuntoinen ulkovalaisin kerhohuoneen ulko-oven vierestä. Valaisinten ikä ei ole tiedossa.

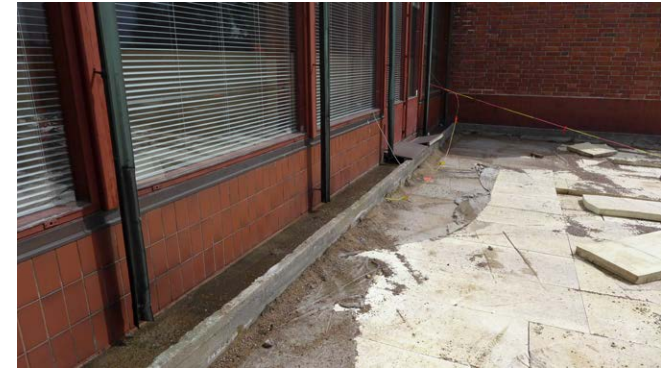
Terassin vanha betoninen räystäskouru ja seinien laatoitukset. Betonilaatat ja asennushiekat on poistettu, alla oli suodatinkangas ja lämmöneristeet.

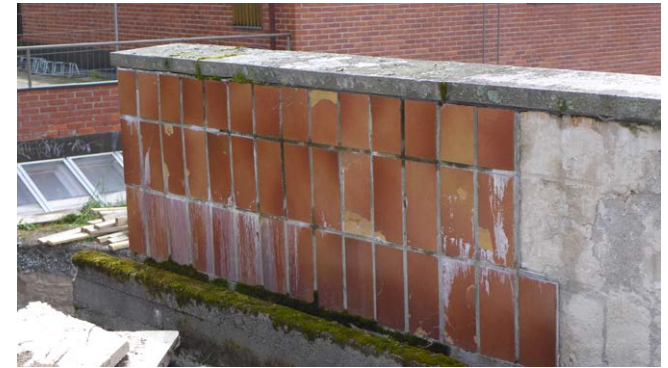
Terassin vanhan muurin laatoitukset olivat huonokuntoiset ja vesirännissä vesi jäi seisomaan.

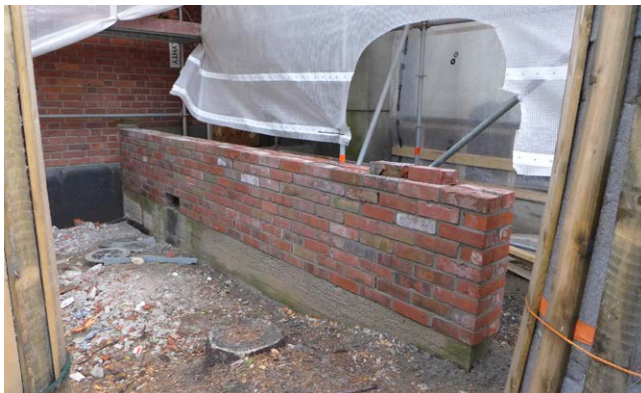
Lyhdyn muuri on korjauksen jälkeen muurattu uudelleen. Kansilaatat ovat vielä asentamatta.

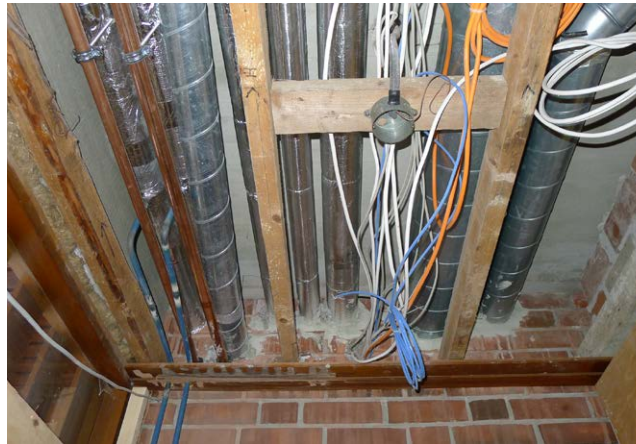
Inva-WC:n eteistilassa jatkettiin votsiin limitettyä tiililattiaa uusilla tiilillä. Syvennyksen edustalla näkyy, kuinka paljon tiilet ovat tummuneet vahakerroksien ja niihin imeytyneen lian vaikutuksesta.

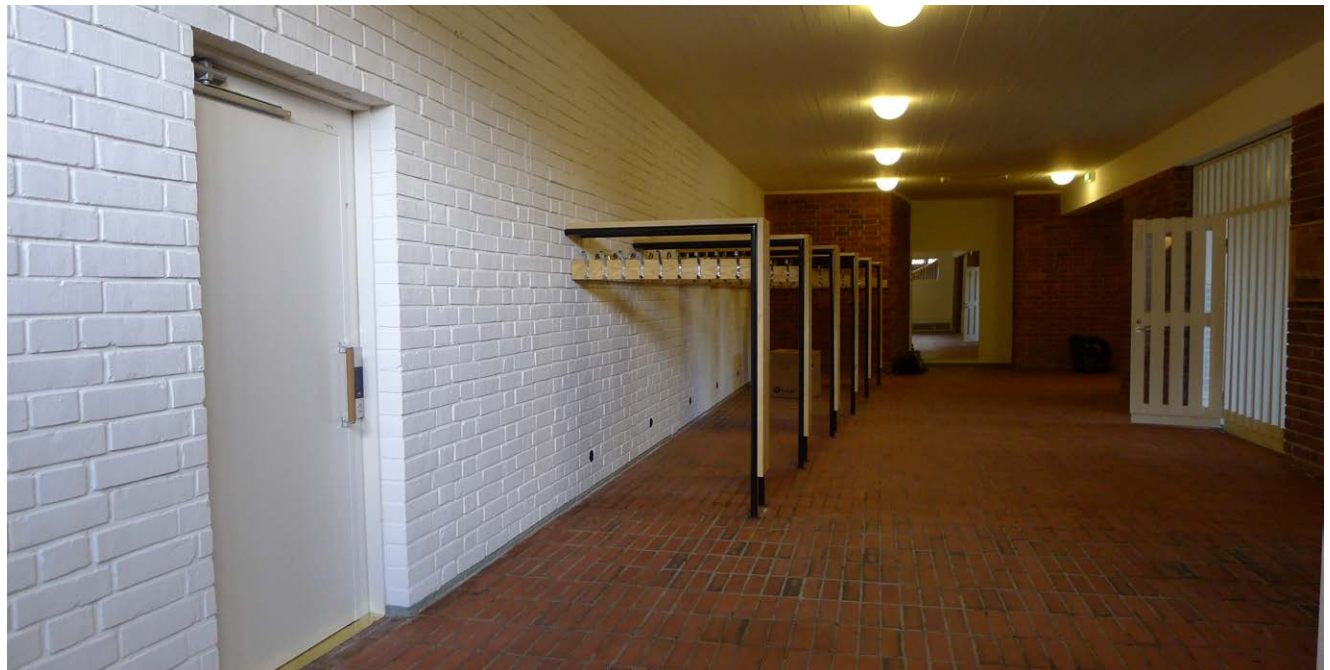
Hissiä varten on sahattu tiiliseinäen uusi aukko. Reunoilla lopputulos viimeisteltiin tiiliä kääntämällä ja vaihtamalla niin, ettei leikkauspintoja näy ja saumaus jatkuu myös reunoilla.

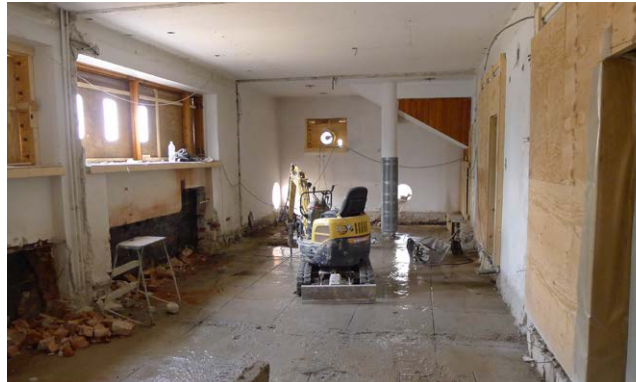
Alapohjan uudet lämmöneristeet ja pintavalun raudotukset tekeillä.

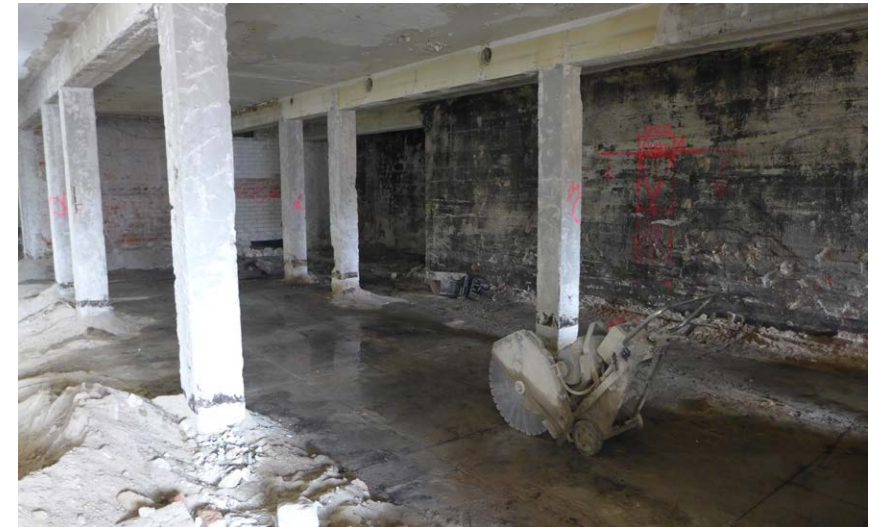
Maanvastaisesta seinästä purettu pinnat aina bitumiselyyn asti ja muiden seinien keraamiset laatat on poistettu. Alapohjan betonilaattaa sahaan kappaleiksi.

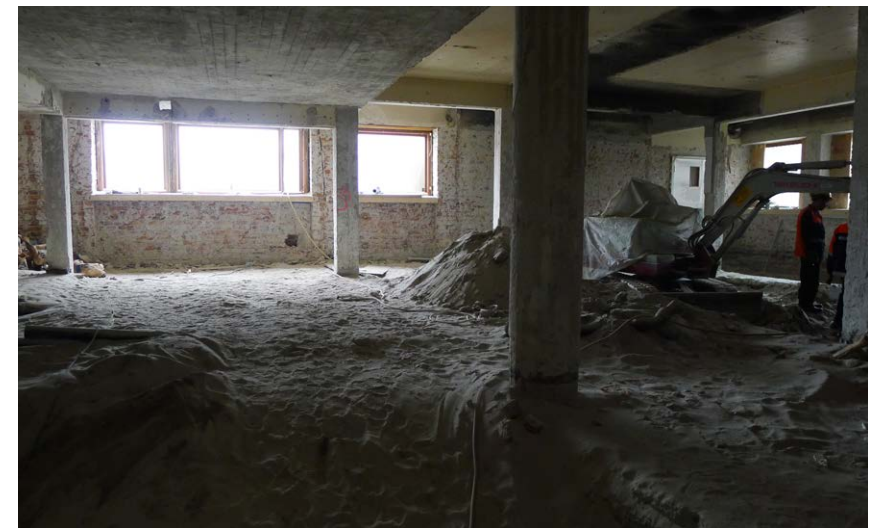
Keittiön pinnat on puhdistettu vanhoista pintakäsittelykerroksista ja liasta hiekkapuhaltamalla.

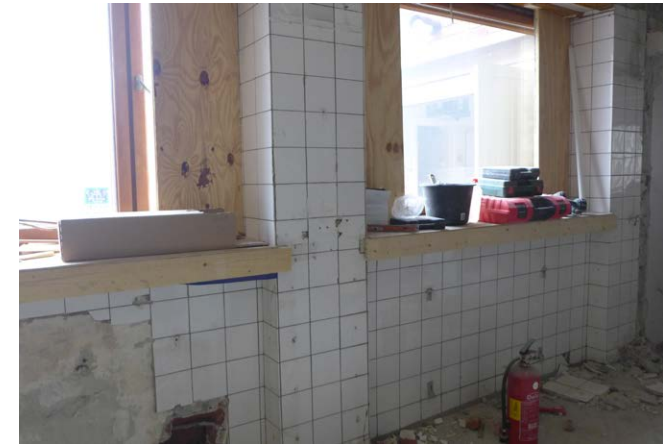
Keittiön seinän purettavat keraamiset laatoitukset ja ikkunapenkkin suojaukset.

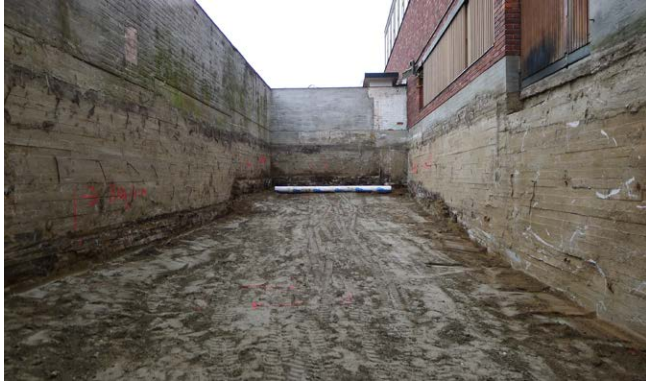
Huoltopiha on tyhjennetty ja maata kaivettu uusia maanalaisia rakennusosia varten.

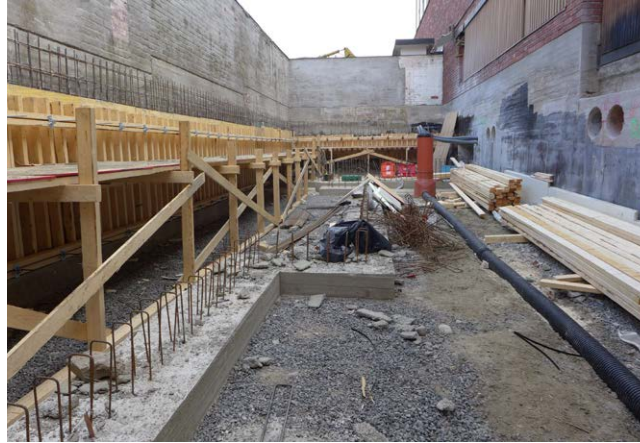
Konehuoneen ja muiden huoltopihan uusien tilojen betonirakenteiden valutyöt ovat käynnissä.

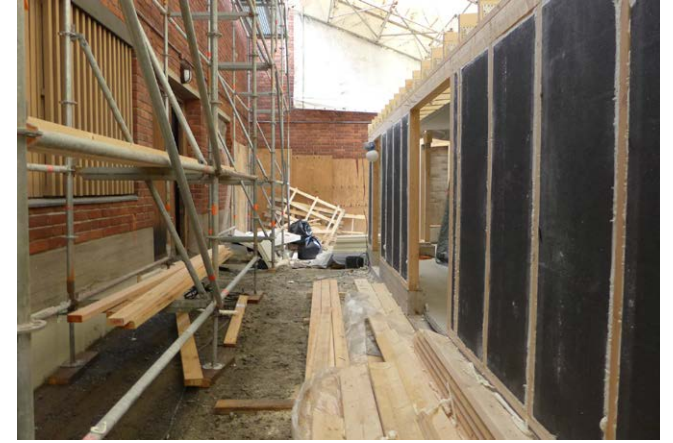
Huoltopihan uusien rakennusten ulkoseinien lämmöneristystyöt.

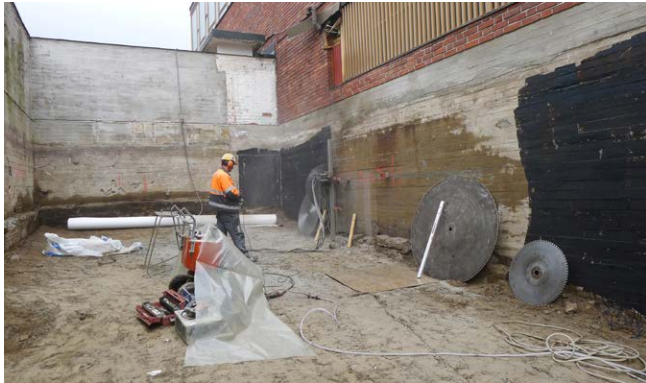
Perusmuuriin sahataan aukkoa ilmakanaalin läpimenoa varten.

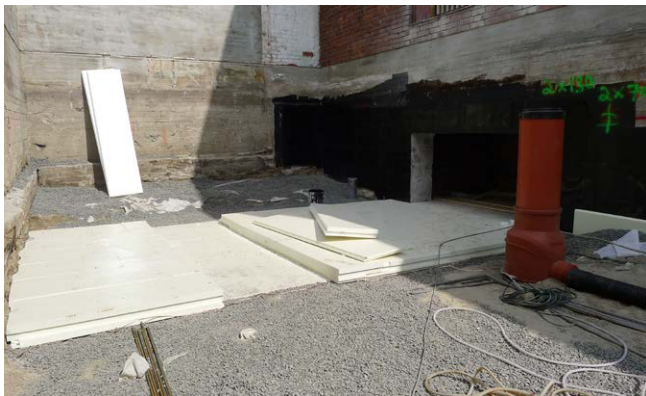
Ilmakanaalin alapohjan lämmöneristys ja perusmuurin vedeneristystöitä.

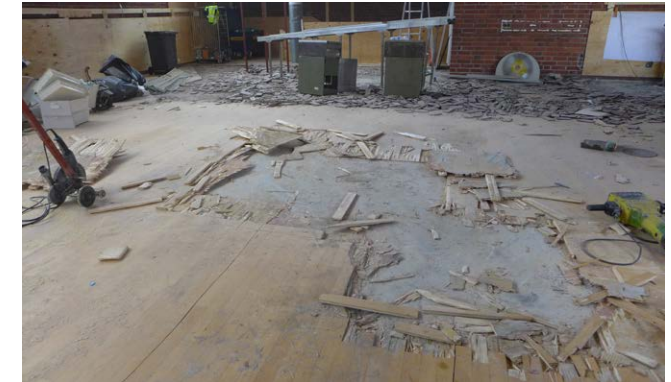
Lattioiden pintamateriaalien eli parketin ja punaisen lattiaaatoituksen purku.

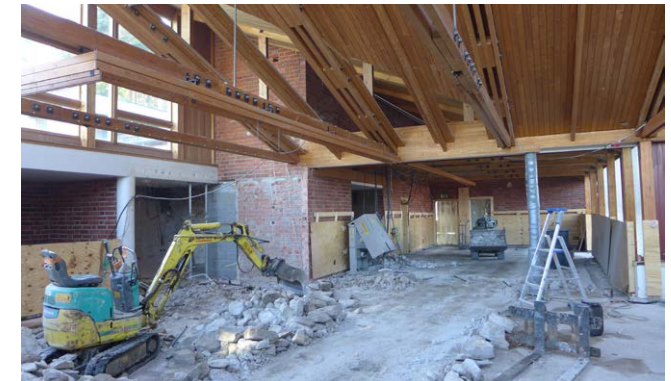
Välipohjan pintabetoni purettiin. Tarjoilualueelle tehtiin uusi erikoisbetonilattia.

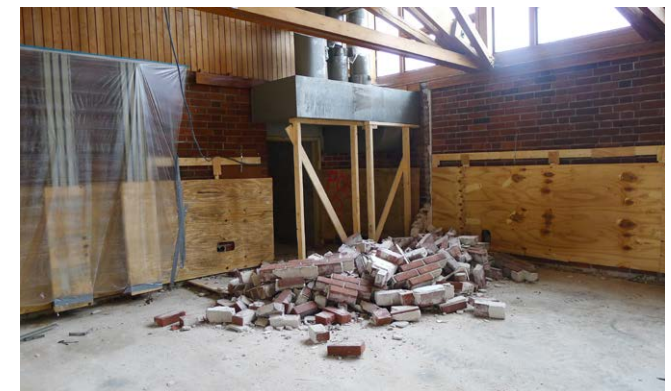
Ruokasalin takaosan muurattu seinäke purettiin, sillä sitä oli siirrettävä hieman kauemmas takaseinästä.

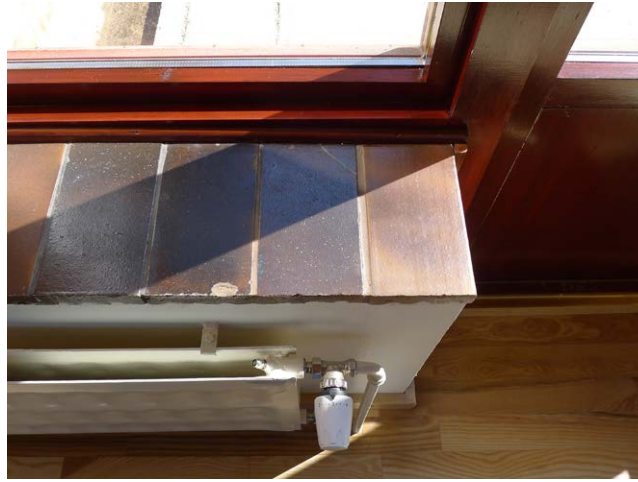
Muutamia rikkoutuneita ikkunapenkien laattoja vaihdettiin säilössä olleisiin vastaavanlaisiin laattoihin.

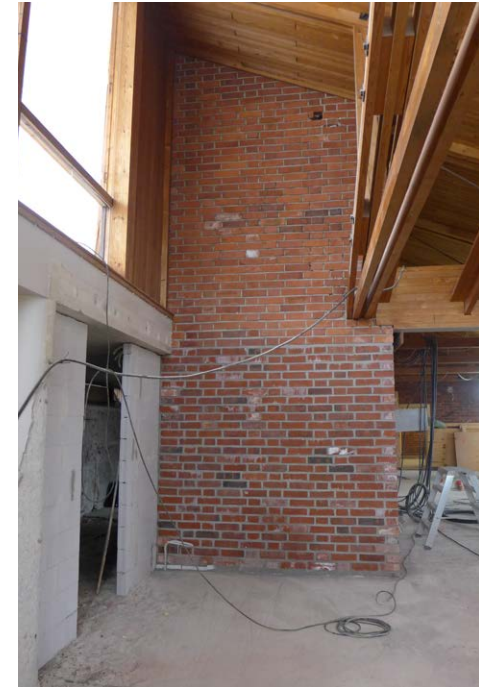
Apukeittiön laajennuksen myötä laatoitettu seinä muurattiin uudelleen vanhoilla tiilillä.

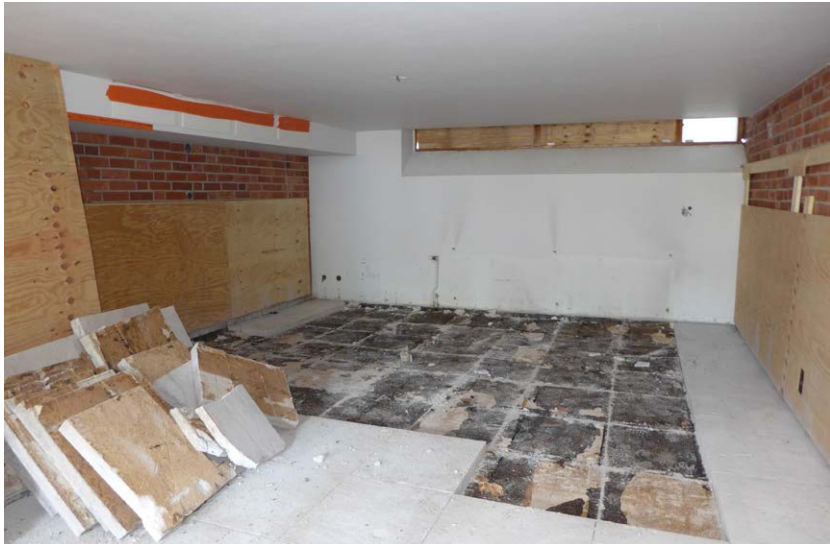
Alapohjarakenteen purkua. Pintabetonin alta paljastunut rakennuspa-
peri ja korkkieriste. Takan vieressä purettava IV-kotelo.

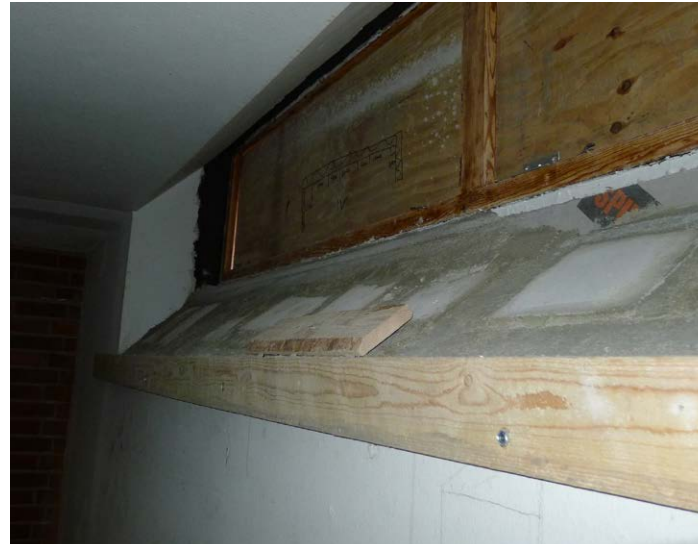
Viisto ikkunapenkki purettiin ja veden ja lämmöneristeet
vaihdettiin ja penkki muurattiin uudelleen.

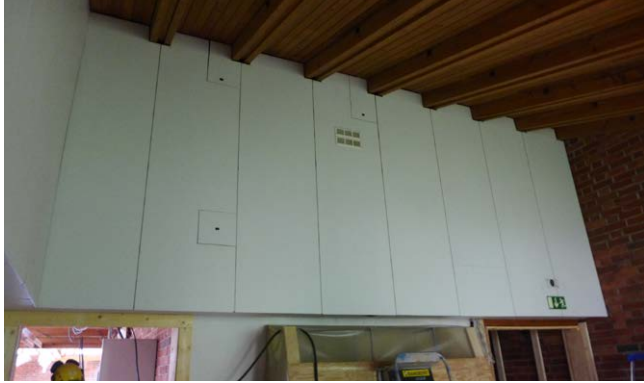
Takan yläpuolella ja kerhuhuoneen puoleisella seinällä oli vuonna 1979 tehdyt ilmanvaihdon koteloinnit.

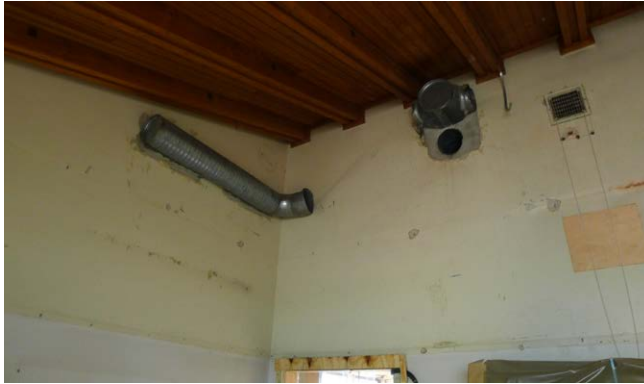
Kerhuhuoneen puolella ilmanvaihdon asennusten aukot seinissä muurattiin umpeen.

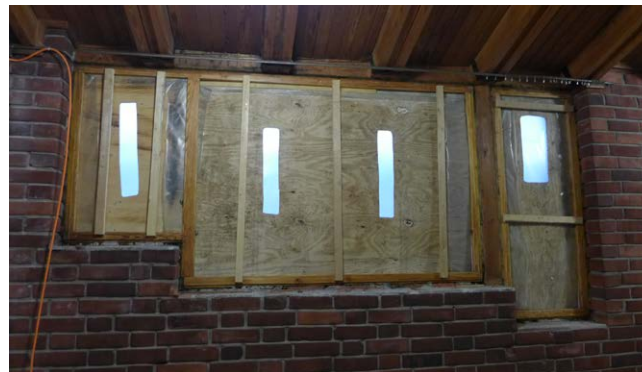
Aulan ikkunoiden karmien kunnostus ja ikkunan rakenteiden tiivistystyöt.

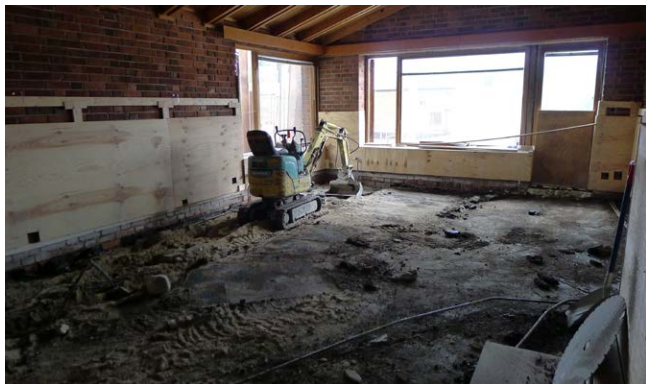
Alapohja on purettu maanvaraiseen betonilaattaan saakka. Ulkoseinustalla kaivetaan IV-kanaalia.

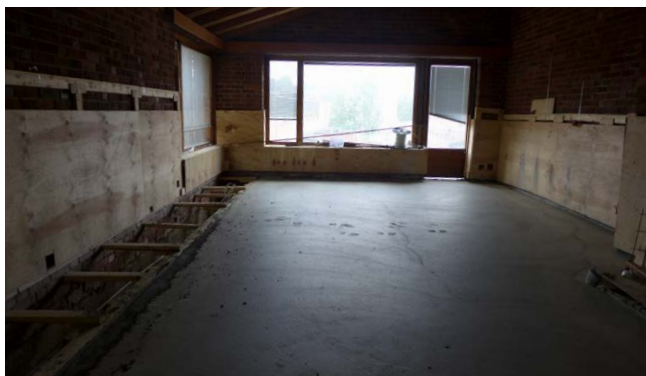
Pintalaatta on valettu uudelleen uusien veden- ja lämmönesteiden päälle. Vasemmalla valettu kanaali.

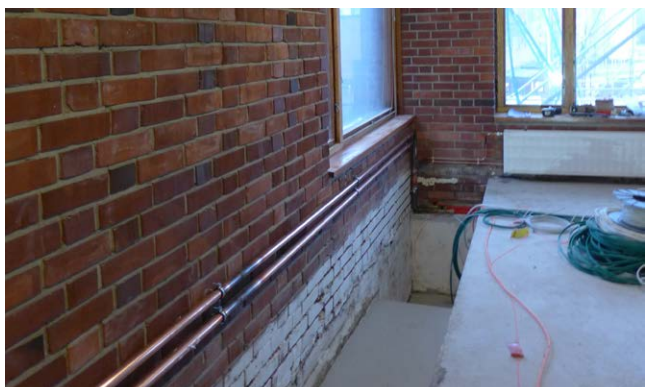
Kanaalin seinämät on pohjamaalattu ja kanavan läpiviennin tekoa valmistellaan.

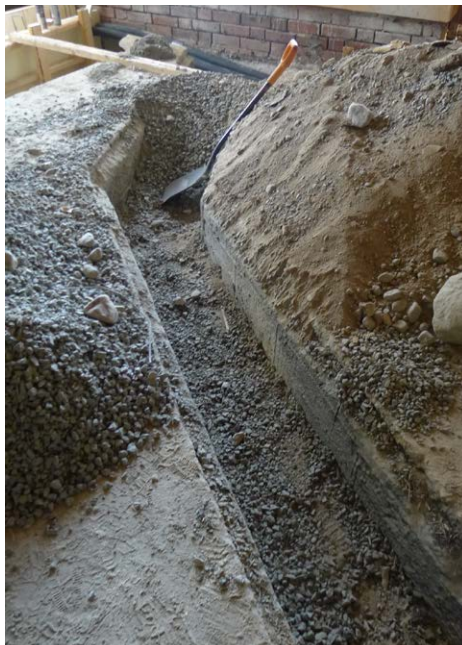
Lattiasta löytynyt vanha asennuskanaali.

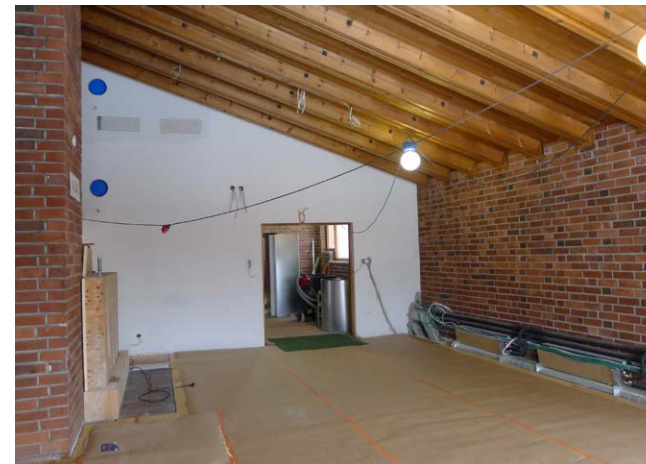
Suutinkonvektoreja asennetaan. Seinällä näkyvät vanhat, umpeenmuuratut ilmanvaihdon läpiviennit ja uudet poistoilmaputket.

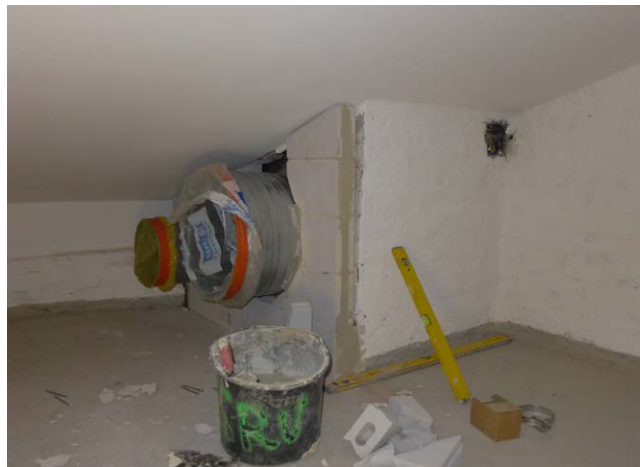
Vanha tiilimuurattu hormi, johon asennettiin uudet poistoilmaputket.

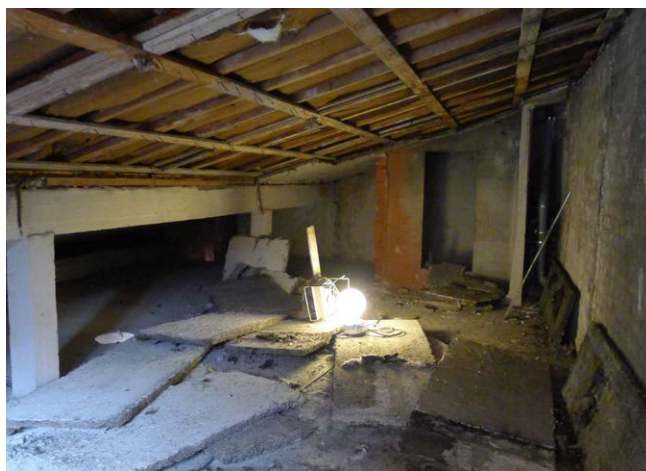
Sementtilastuvillalevyjä poistetaan katosta ja takaa on tullut näkyviin lasivillamatot. Toinen IV-huone on pu-
rettu.

Katon sementtilastuvillalevyt poistettiin repimättä niiden yläpuolella olevia paperiin ommeltuja lasivillamattoja. Sementtilastuvillalevyn tilalle asennettiin puolipontattu kipsilevyypintainen polyuretaanieriste. Levyt tasoitettiin ja katto maalattiin valkoiseksi. Levyeriste jatkuu tilan matalalla seinustalla vaakahormin eteen. Seinät puhdistettiin ja maalattiin uudelleen. IV-huoneen ja ruokasalin välinen ovi sekä seinä purettiin. Uusi seinä toteutettiin puurakenteisena. Eristeenä on mineraalivilla ja pintamateriaalina kipsilevy. Seinän läpi kulkevat uudet poistoilmapiiput. Tilan sisäänkäynnin viereen tuli lavuaari ja sen eteen uusi lattiakaivo. Lattiat hiottiin ja matalalla puolella lattiat maalattiin ja huoneen korkeampaan osaan tuli PUR-pinnoite.

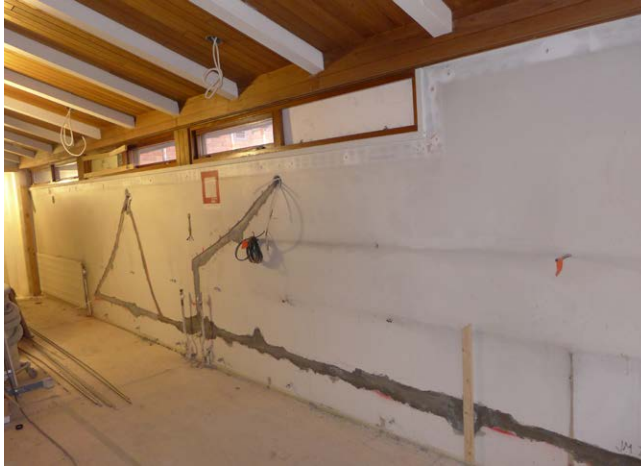
Johtoja varten seinän rappausta roilottiin, sillä pinta-asennuksia ei tiloihin haluttu. Ikkunoiden alta on poistettu muovinen sähkökouru.

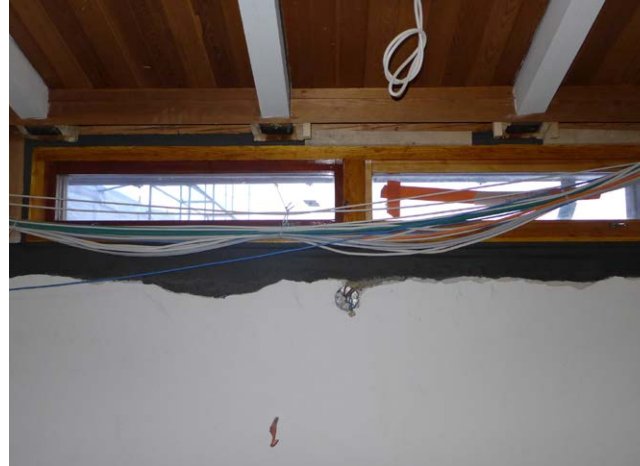
Ikkunoiden karmien tiivistykset, uusi sähköasennuksia ja osittain purettu puukotelo.

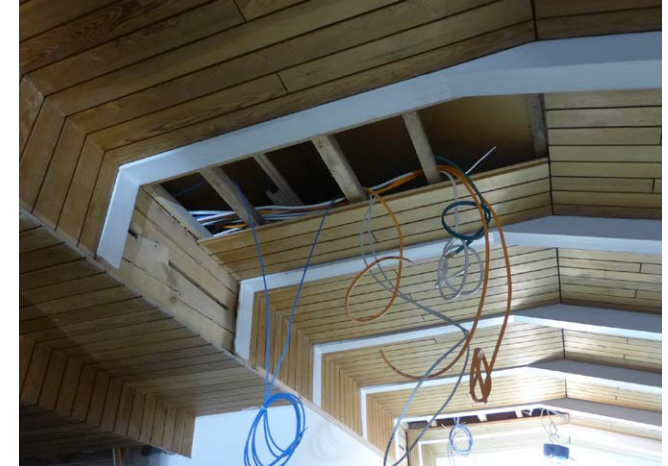
Kattoon sijoitettiin kaapeleita ja asennuksia varten irrotettiin varovasti osa katon paneeleista.

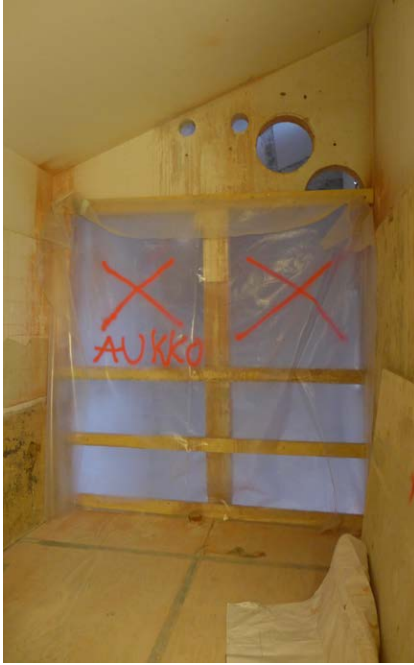
Kalusteet on purettu ja lattiapinnat suojattu. Hissien alueella vanhan hissikuilun rakenteita, väliseiniä ja välipohjia on purettu.

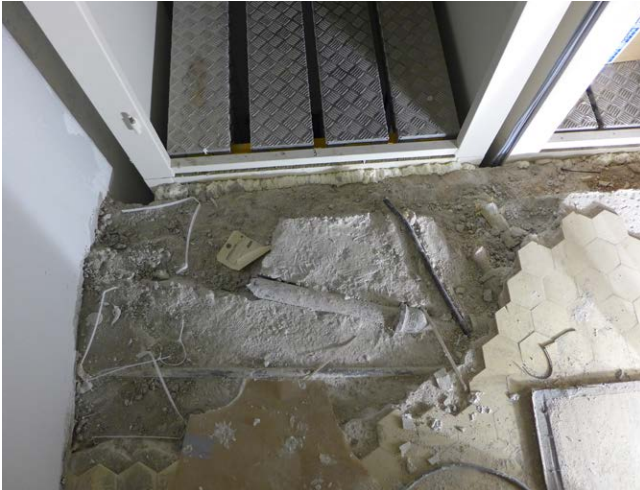
Lattiaklinkereitä purettiin ehjänä hissien edustalta. Alla oli alkuperäisiä putkiasennuksia. Lattia tasauksen jälkeen se laatoitettiin vanhoilla laatoilla.
