KESKI-SUOMEN MUSEO

PERUSKORJAUS 2017–2019

TYÖMAADOKUMENTOINNIN RAPORTTI

Keski-Suomen museo
Peruskorjaus 2017–2019: työmaadokumentoinnin raportti

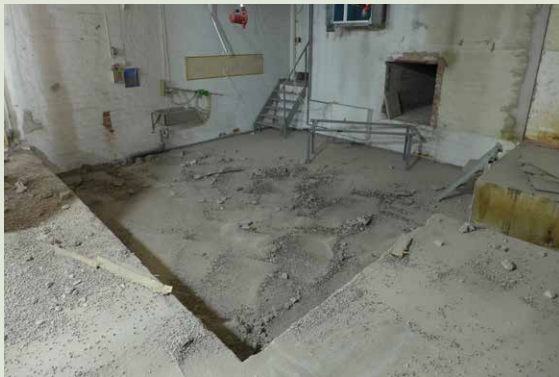
Toisen kerroksen konehuoneen lattian syvennys. Lattiamaalista löydettiin lyijyä.

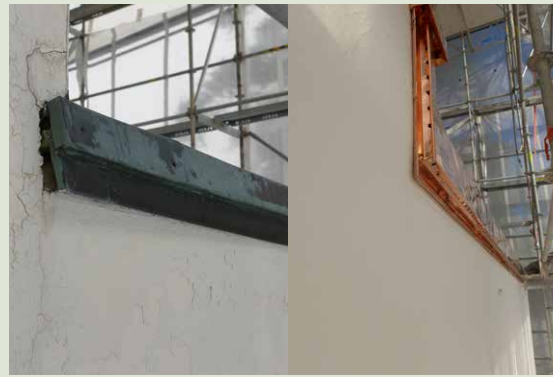
Räystäisiin tehtiin muutoksia vaurioiden ehkäisemiseksi ulkonäköä mahdollisimman vähän muuttamalla.

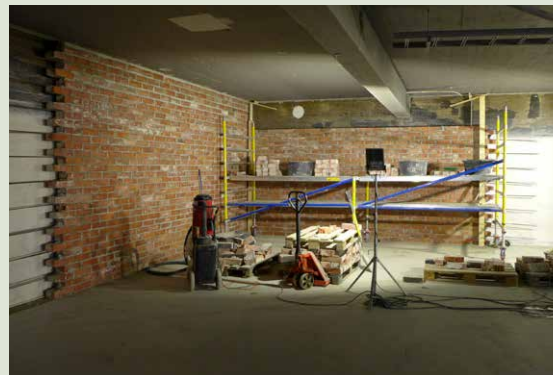
Slammatut tiilipinnat olivat säilytettäviä pintoja, mutta toisessa kerroksessa ne oli muurattava uudelleen.

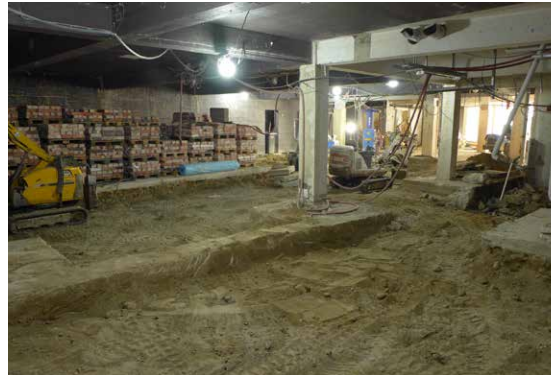
Toisen kerroksen alapohjapurkujen yhteydessä esiin tulleita aiemmin purettujen väliseinien anturoita.

Toisen kerroksen alapohjia purettaessa entisen kattilahuoneen ja polttopuubaraston edellisessä korjauksessa purettujen tiiliväliseinien betonianturat tulivat esiin. Ne purettiin ennen uuden alapohjan rakentamista samoin kuin puretun vahtimestarin asunnon väliseinien anturat.

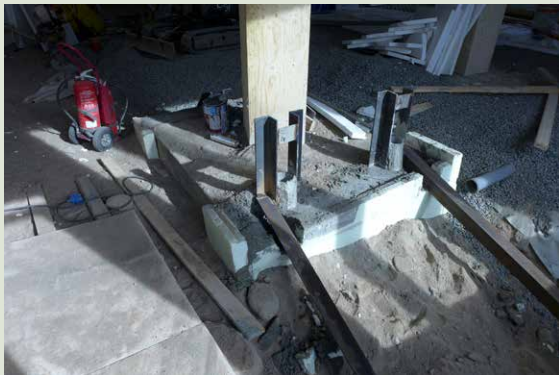
Aulan anturoiden tukemista teräspaaluilla ja niiden ympärille valetuilla suojavaikutuksilla.

Alentamista ja kaivuutöitä varten seinä tuettiin vanhojen anturoiden alle ja sivuille asennettujen teräspaalujen avulla. Myös alennettavaa seinää lähinnä olleen pilarin anturoiden ympärille lisättiin paalut. Paalujen ympärille tuli suojavaikutus ja paalut juotettiin täyteen betonilla. Paalujen yläosa katkaistiin vanhojen anturoiden yläpinnan

tasosta ja jätettiin paikoilleen. Uuden valetun teräsbetonianturan ja tukimuurin pintaan tuli molemmille puolille kumibitumikermit vedeneristeeksi ja suulakepuristettu polystyreenilevy lämmöneristeeksi. Ulkopuolella eristykset on tarkoitettu väliaikaisiksi ja ne poistetaan nivelosan rakentamisen yhteydessä.

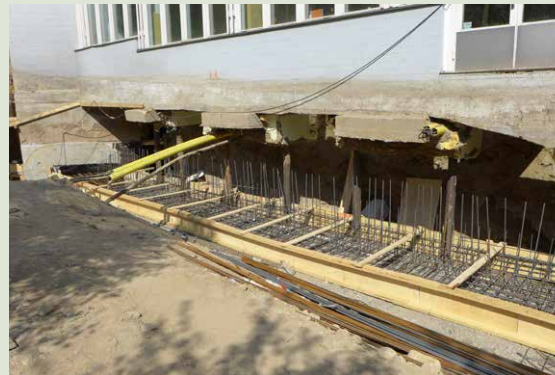
Perustusten alentaminen oli varautumista nivelosan rakentamiseen. Anturan raudoitusyöt kesken.

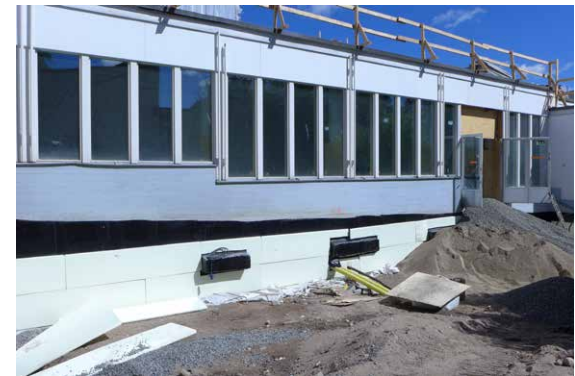
Alennettuun seinään asennettiin väliaikainen eristys. Maanpinta täytettiin vanhaan tasoon.

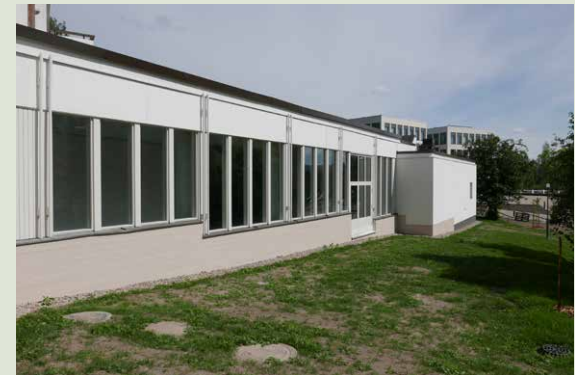
Siniset sokkelit maalattiin väritutkimuksissa löytyneen vanhimman värikerroksen mukaan vaaleanruskeaksi.

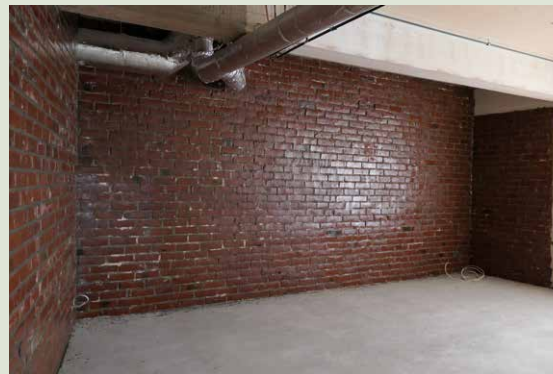
Huoneen 212 tiilipinta on käsitelty tiiviiksi. Tämän jälkeen seinä slammattiin uudelleen.

Seiniä tiivistettiin käsittelemällä ne tutkituilla kasviöljypohjaisilla tiivistyspinnoitteilla. Toisen kerroksen toimistosiihen ulkoseinillä slammaus poistettiin ja pinnoite siveltiin tiilipinnalle. Tämän jälkeen seinä slammattiin uudelleen. Neljännen kerroksen näyttelysalissa tiilipinta tasoitettiin laastilla ja tiivistyskäsiteltiin ennen sisäseinän uusia levyrakenteita. Joissakin tiloissa tiivistämistä ei ollut mahdollista toteuttaa ilman arvokkaiden pintojen purkamista. Tällöin arvioitiin, onko tiivistäminen välttämätöntä.

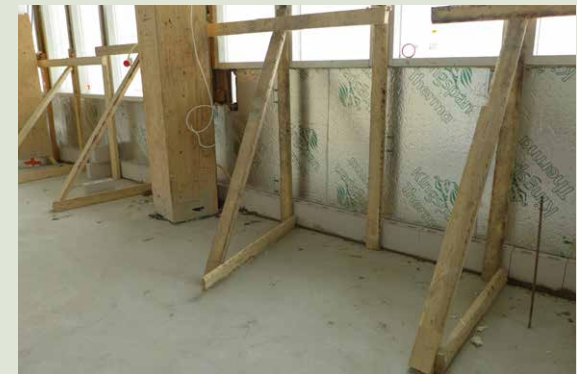
Nivelosan kohdalla olevan lasijulkisivun alaosan uudet eristeet ja aloitettu sisäpuolen muuraus.

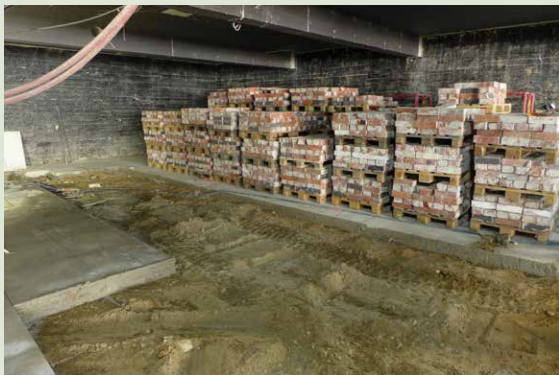
Näyttelysalin 203 eristämättömän alapohjan purkutöitä. Sisäseinän tiiliä varastoituna taustalla.

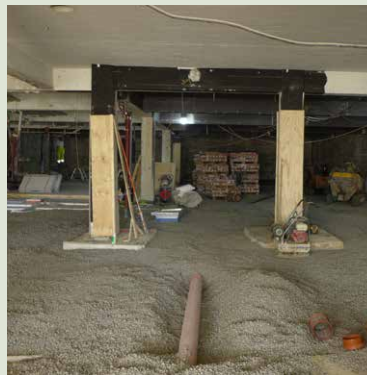
Tilan 203 uusi sepelitäyttö radon- ja viemäriputkistoinen.

Alapohjien uusi rakenne alhaalta lukien on: suodatinkangas, sepelitäyttö (radonputket, viemäriputket), umpisoluinen paisutettu polystyreenilevy 100 mm (ulkoseinän vieressä 150 mm), suodatinkangas, lattialämmitys ja betonilaatta 100 mm, joka valettiin irti seinistä. Laatan ja seinän väliin laitettiin eristemattokaista. Tiiliseinien alle tuli laattavahvistus.

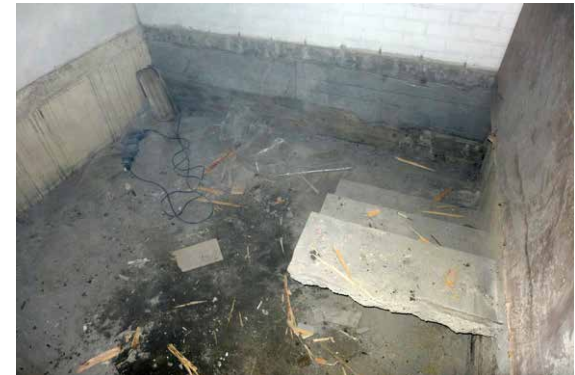
Varaston 209 betonilaatan ja muottilaudoitusten alta paljastuneet betoniset porrasaskelmat.

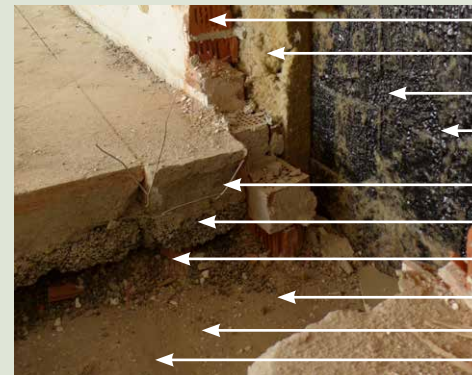
- Slammattu punatiili
- Mineraalivilla
- Bitumi
- Betoni
- Betoni (puukuitulevy laatan ja seinän välissä)
- Kevytsorabetoni
- Kevytsora
- "Sementtiliete"
- Piki / bitumi
- Betoni

Tilan 212 alapohjan ja seinän liitoksen koepurku.

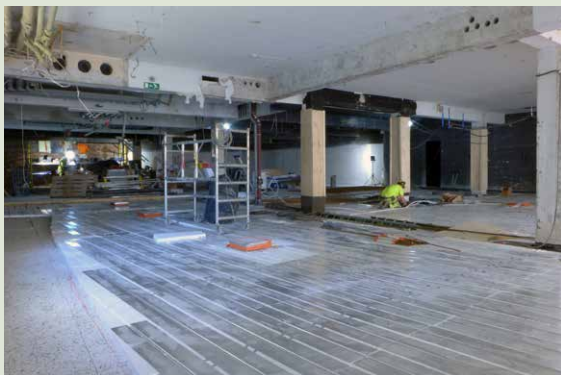
Tilan 203 uuden alapohjarakenteen lattialämmityksen asentaminen käynnissä (RM).

Lattialämmitys toteutettiin vesikiertoisena lämmitysjärjestelmänä. Suodatinkankaan päälle asennettiin PS-solumuovia oleva lattialämmityslevy ja alumiininen lämmönlouputuslevy, joissa oleviin uriin virtausputket asennettiin. Lattialämmitysputkien päälle tuli suojabetoni-peite.

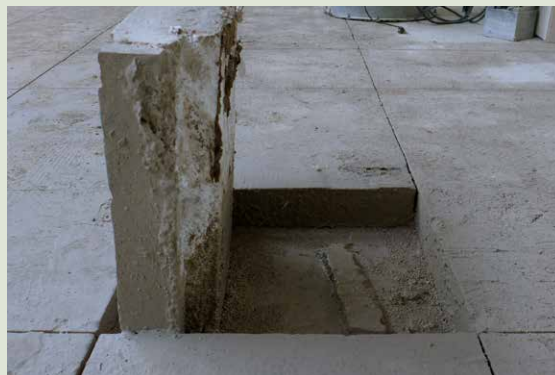
Purettu rakenne: pintamateriaali, tasoite, betonilaatta (80–90 mm), EPS-eriste (50 mm) ja alushiekka.

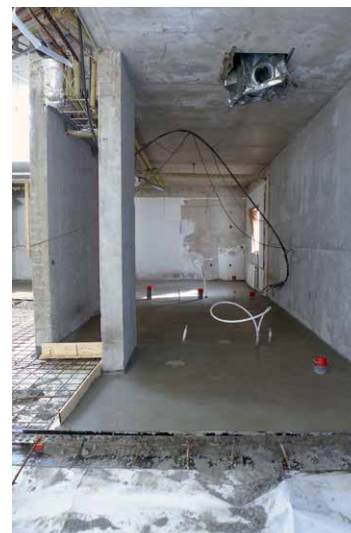
Wc-tilojen kohdalla uusi alapohjalaatta on juuri valettu.

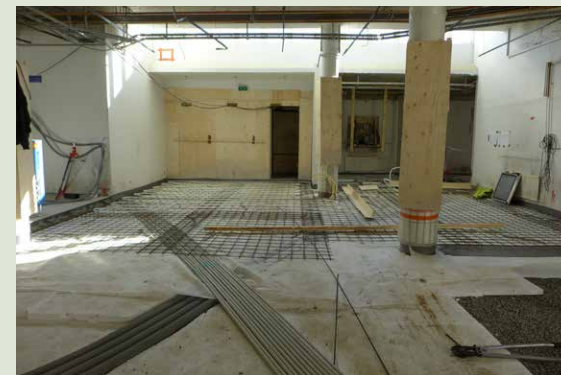
Aulan 101 uutta alapohjarakennetta. Raudoitusten ja lämmitysputkien asennukset pääoven edessä.

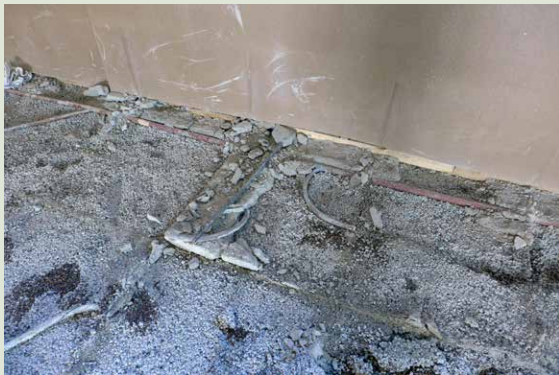
Poikkeuksellisesti lämmöneristettyjä välipohjia oli niiden tilojen yläpuolella, joissa ei ollut eristettyä alapohjaa. Eristettyjä välipohjia oli näyttelytilassa 301, aulassa 302, tuulikaapeissa 303A ja 303B sekä tiloissa 304–306. Sekä rakenteissa olevasta kevytsorasta että puukuitulevystä oli tutkimuksissa löydetty runsasta mikrobikasvua. Näyttelytilan 301 kaakonpuoleisessa osassa oli eristämätön välipohjarakenne.

Tilan 301 välipohjan kevytsorabetonieristettä ja sen päällä olevia lattialämmitysputkia.

Välipohjien korjauksissa tavoitteena oli poistaa eristekerroksesta materiaalit, joista oli löydetty mikrobivaurioita tai jotka muodostivat riskirakenteen.

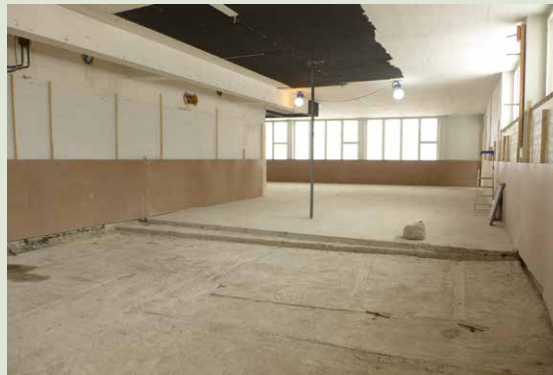
Tilan 301 eristetty välipohjarakenne on purettu. Takana näkyvä eristämätön lattiarakenne säilytettiin.

Uudeksi välipohjarakenteeksi näyttelytilan 301 puretuilla alueilla tuli alhaalta lukien: vanha kantava teräsbetonilaatta (150 mm), pumpputasoite (n. 20 mm), EPS-eriste (25 mm), eriste ja lämpölattia-asennuslevy sekä teräsbetonilaatta (kokonaiskorkeus 130 mm), tasoite ja pintamateriaali. Lattialämmityksen avulla haluttiin varmistaa tilan tasaisena ja hallittavana pysyvä lämpötila ilman seinille asennettavia lämpöpattereita, jotka näyttelytiloissa olisivat näyttelyrakentamista rajoittava tekijä. Kaakonpuoleiselle seinälle ikkunoiden alapuolelle sellaiset asennettiin, sillä tällä puolella tilaa lattiassa ei ole lämmöneristettyä rakennetta eikä pintabetonia.

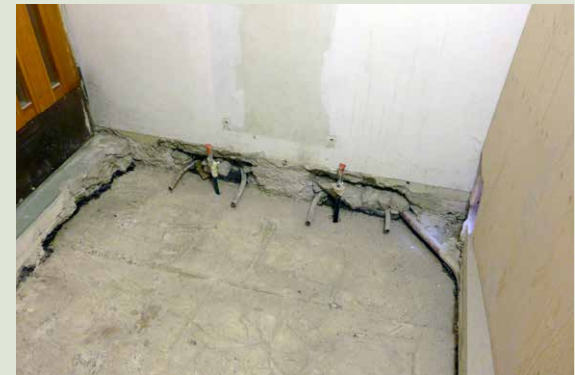
Vanhan pääsisäänkäynnin tuulikaapin lattiasa oli korkkilevyeriste, lattialämmitys sekä seinällä patterit.

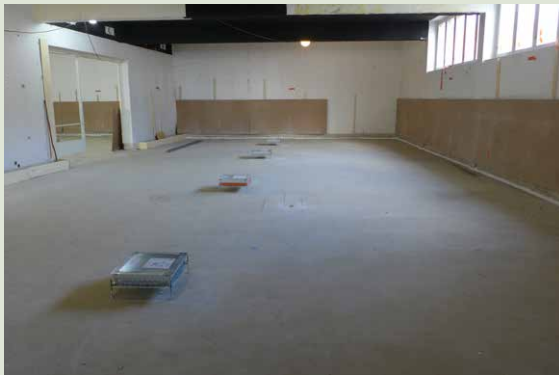
Tilan 301 epätasaisen kantavan laatan pinta on tasoitettu. Keskellä lattiaa sähkön lattiarasiat.

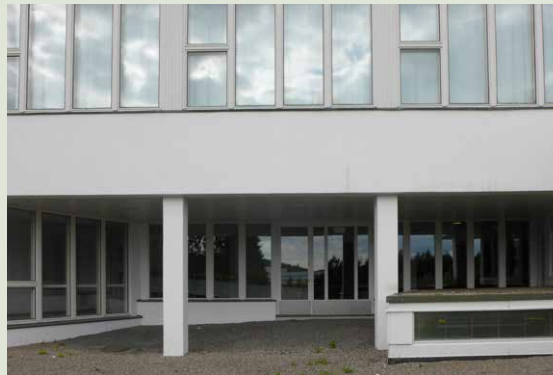
Sisäänveto muuttuu vasemmalla hissikäytävän jatkeeksi ja oikealla on portaikon yläosa ikkunoiineen.

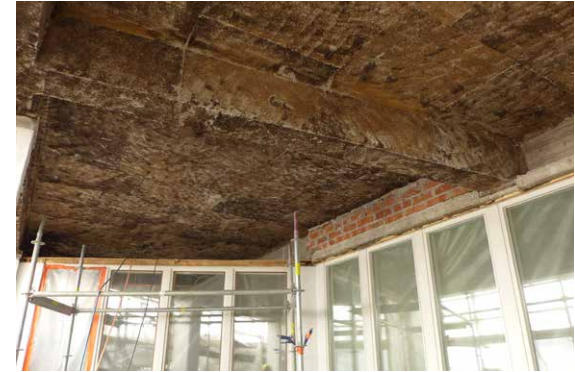
Korkkilevyt on poistettu, mutta pinta on vielä puhdistamatta jäänteistä. Myös palkin uloke purettiin.

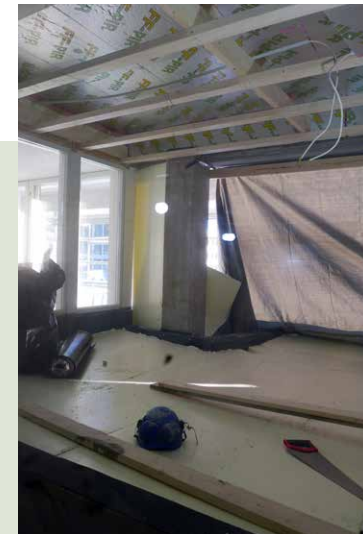
Katossa uusi lämmöneristys on kiinnitetty betoniholviin ja ripustusrunkon tekeminen on kesken.

Uudeksi lämmöneristeeksi asennettiin kaksinkertainen (2 x 70 mm) alumiinipintainen polyuretaanieristys saumat limittäen. Eristelevyt kiinnitettiin holviin vaahdolla ja palkin kohdalla

mekaanisesti. Uusi puinen ripustusrunko kiinnitettiin betoniholviin kiila-ankkureilla. Vanha puupanelointi palautettiin paikoilleen vanhat kiinnitys jäljet kitattuina ja uudelleen maalattuina.

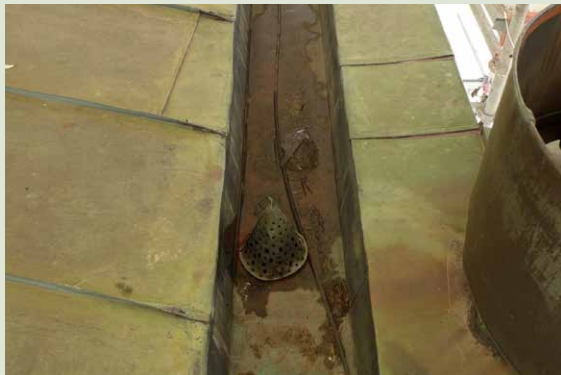
Upotettu räystäskouru sekä alkuperäinen kartion muotoinen sadevesikaivon sihti.

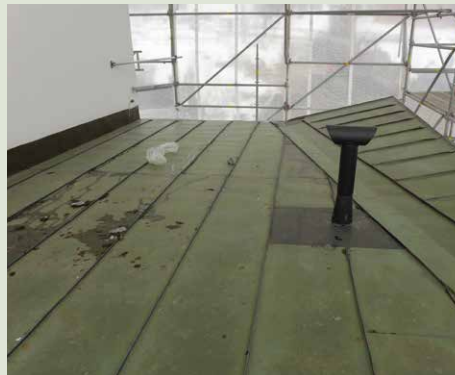
Alkuperäinen kuparikate kahvilan 310 kohdalla. Peltiä on paikoitellen uusittu.

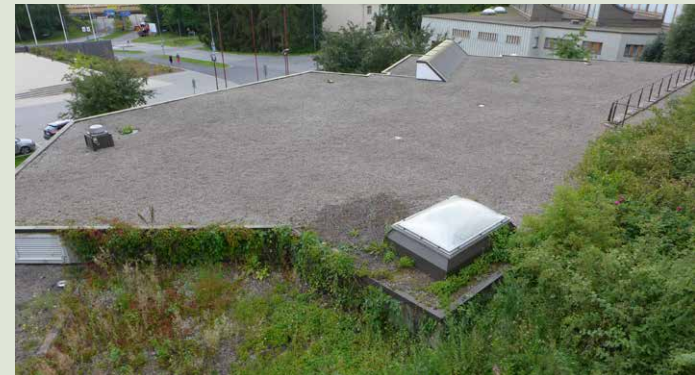
Laajennusosan tasakatto ennen peruskorjausta. Katto oli uusittu vuonna 2004.

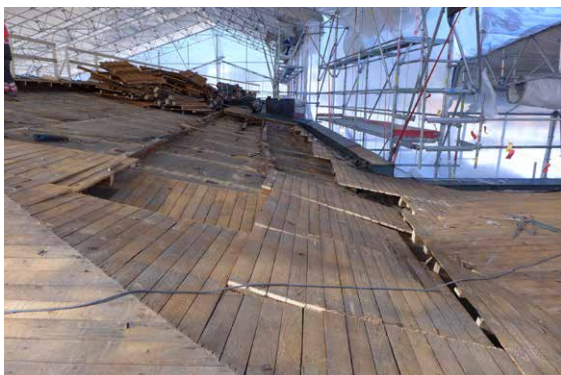
Aluslaudoituksen ja puurakenteiden purkaminen näyttelysalin 401 yläpuolella.

Kuparin alla oli umpinainen ponttaamaton aluslaudoitus. Upotettujen räystäiden alueilla sekä kattoikkunoiden, huippuimureiden ja kattokaivojen ympärillä puurakenteissa oli runsaasti lahovaurioita. Laudoituksen puiset kannatinrakenteet lepäsivät palopermantolaastin päällä.

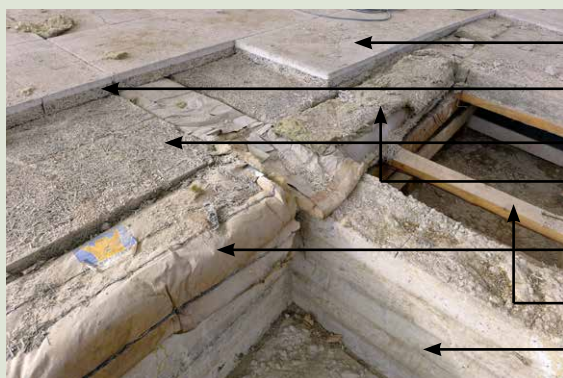
Alkuperäinen yläpohjarakenne.

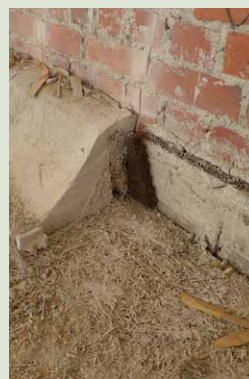
Vanhan luentosalin yläpohjan eristeitä räystäsnoston vieressä.

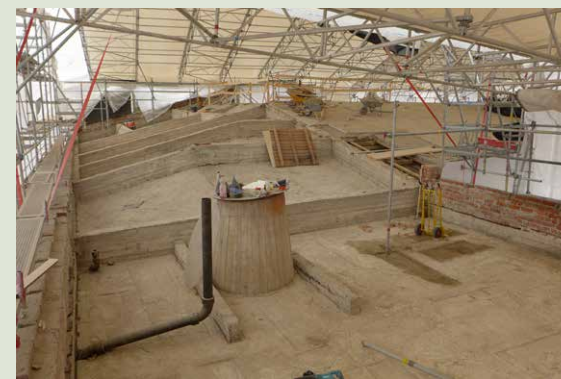
Katon purkutyöt ovat loppuvaiheessa. Vesikattotyöt tehtiin sääsuojan alla.

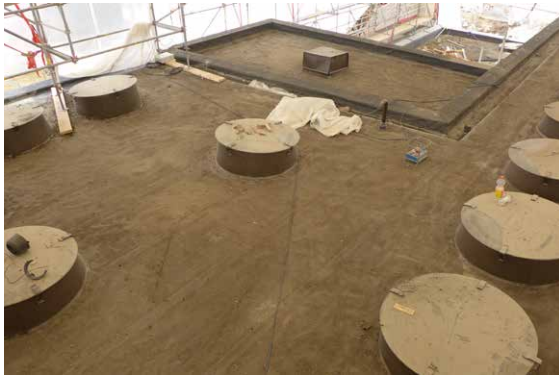
Tasakattoalueilla suojasora on poistettu ja kermikatteen purku on valmiina alkamaan.

Tasakatto-osuuksilla sora poistettiin ja bitumikermikerrokset, pontatusta laudasta tehty aluslaudoitus sekä laudoitusta kannattavat rakenteet purettiin. Lahovaurioita oli seinien ja kattorakenteiden liitoskohdissa.

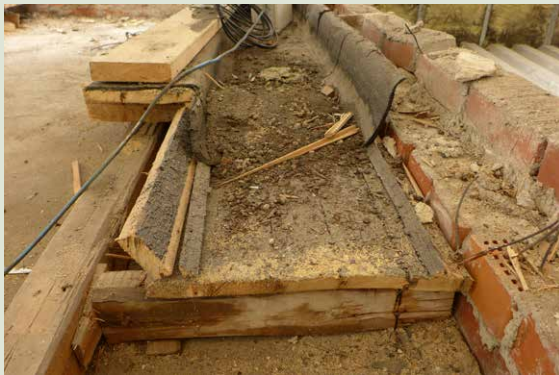
Tasakattojen upotettujen kourujen puurakenteet. Laudoitus ja vedeneristeet oli uusittu 2004.

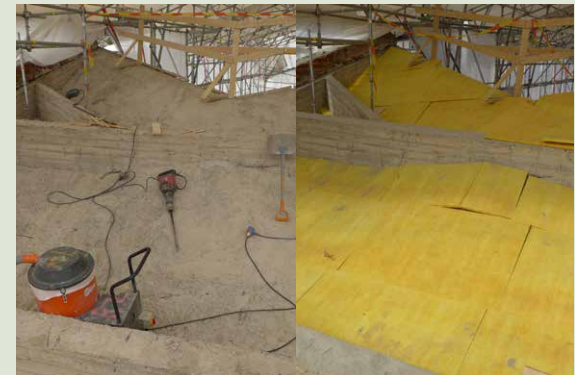
Kantavan teräsbetonisen laatan ja palkkien yläpinnat osoittautuivat hyvin epätasaisiksi. Laatan paksuus vaihteli alueittain. Palkeissa oli runsaasti muottilautojen jäänteitä, jotka poistettiin.

Kuvapari epätasaisesta laatasta ja sen vuoksi laatan päälle asennettavasta kovasta mineraalivillalevyistä.

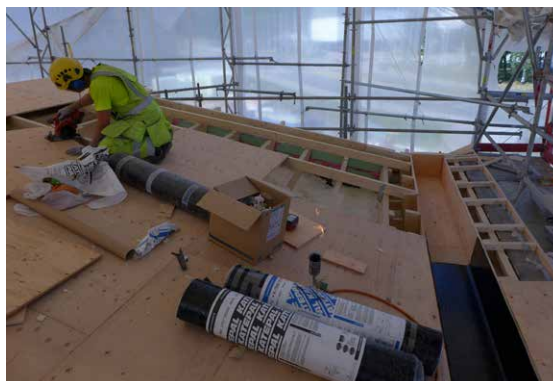
Katon puurakenteiden ja upotettujen kourujen uudelleen toteutus (RM).

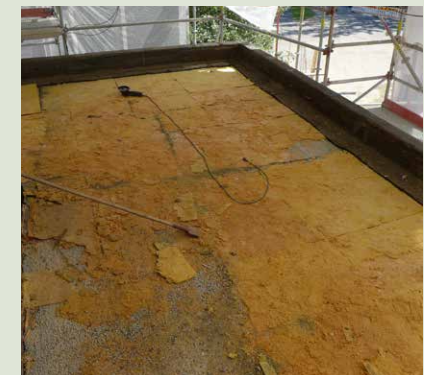
Kevytsorabetoni ja sen päällä oleva mineraalivillalevytilan 106 kohdalla.

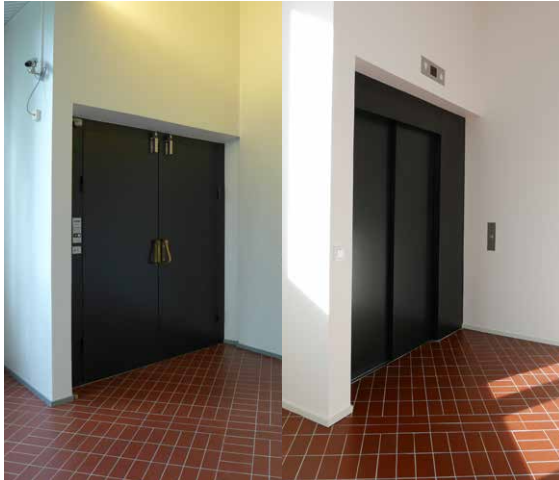
Ensimmäisen kerroksen hissin ovi ennen peruskorjausta ja sen jälkeen. Uusi hissi on esteetön.

Hissin tummissa ovissa on Rautatalon mallia olevat vetimet. Ovet olivat raskaat avata eikä hissi näin ollut esteetön.

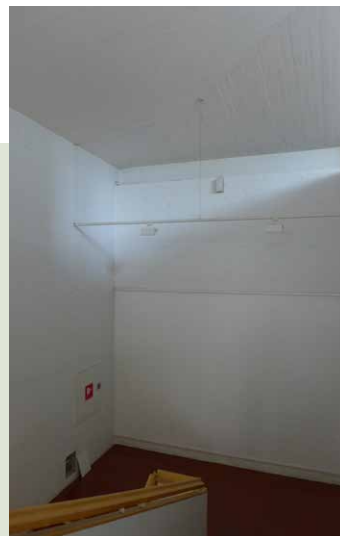
Kolmannen ja neljännen kerroksen lepotasanteella seinän levytykset ja levyn takana olevat asennukset purettiin ja uusittiin. Valaisinkisko on noussut aiempaa ylemmäs.

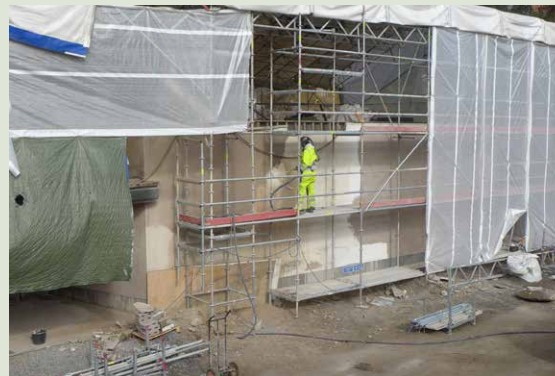
Maalipinnan poistoa märkähiekkapuhalluksella laajennusosan pääsisäänkäynnin vieressä.

sissä korjauksissa maalattu pinta ei ollut pysynyt alustassaan, päätettiin kaikki vanhat maalikerrokset poistaa uuden maalin tartunnan takamiseksi. Kaikki vanhat maalikerrokset poistettiin kevyellä märkähiekkapuhalluksella. Ennen varsinaista maalikerrosten poistoa tehtiin mallityöt, joiden avulla sopiva menetelmä valittiin.

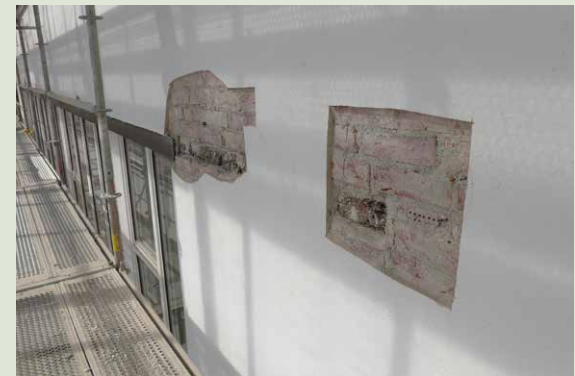
Saapasalkin korkkieriste jatkuu rappauksen alla. Ikkunaa oli pienennetty rakennustöiden aikana.

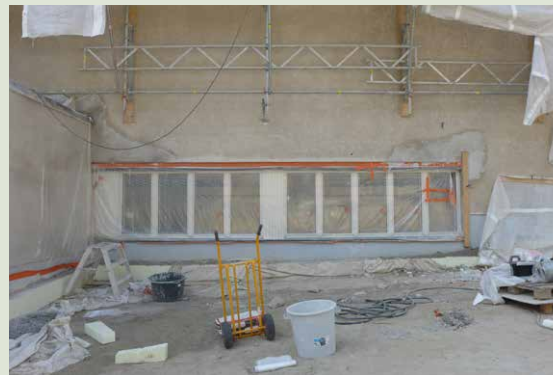
Julkisivukorjauksia ikkunan ympärillä ja ikkunan suojaukset.

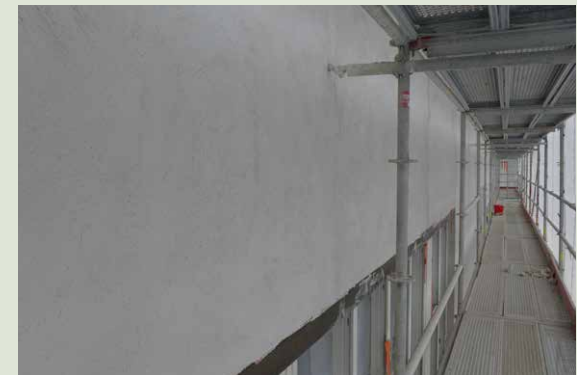
Uudelleen pintarapattua pintaa rakennuksen kaakkoisseinällä.

Rapatut pinnat maalattiin silikaattimaalilla. Ennen maalausta muut pinnat (esim. metalli-, lasi-, luonnonkivi- ja puupinnat) suojattiin huolellisesti, sillä silikaattimaali syövyttää metallipintoja. Valittu valkoinen sävy perustui tehtyihin väritutkimuksiin.

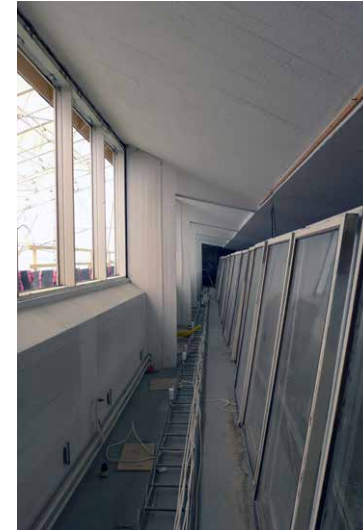
Neljännen kerroksen klerestorioikkunoiden puitteet on irrotettu kunnostamista varten.

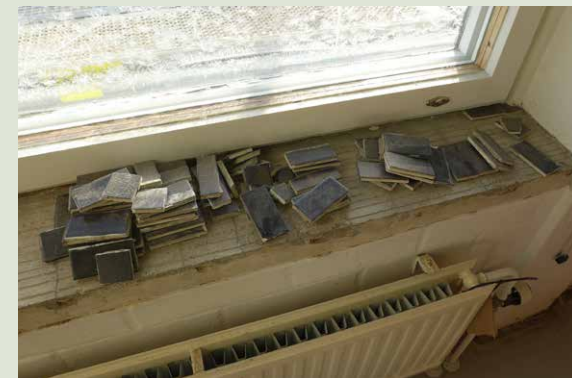
Kahvilan ikkunapenkin laattoja irrotettuna. Ehjät laatat puhdistettiin ja käytettiin uudelleen.

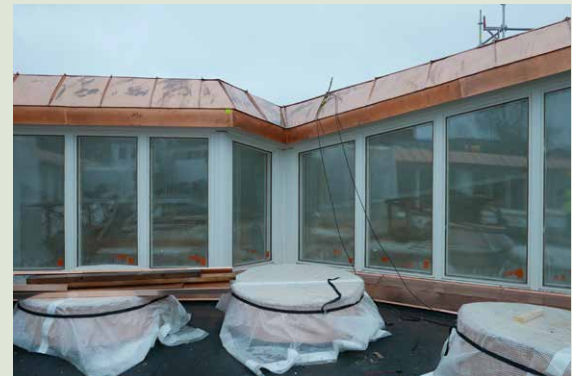
Ikkunat kunnostettuna korjauksen loppuvaiheessa. Keskeneräiset kattoikkunat on suojattu sateelta.

Karmit ja kiinteät ikkunat kunnostettiin paikoil-laan ja avautuvien ikkunoiden puitteet verstaalla. Vaurioituneita puuosia, pääasiassa karmien ja puitteiden alaosia, uusittiin. Puuosat hiottiin ja joko maalattiin tai lakattiin uudelleen. Lasitus toteutettiin kunnostetuilla puisilla lasituslistoilla. Alkuperäiset helat kunnostettiin ja kulmavahvistusrautojen kiinnitykset tarkistettiin. Ikkunan-tiivisteet uusittiin.

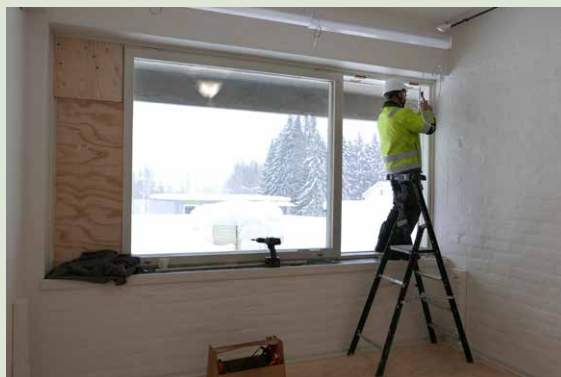
Puuseppä Erkki Toivainen tekee saranoiden paikkojen vaihtamiseksi tarvittavia muutoksia karmeihin.

Toimistosiiven huoneiden 210–212 kapeammissa ikkunoista tehtiin varapoistumistiet muuttamalla yläsaranoituit ikkunat sivusaranoituiiksi. Vanhojen saranoiden paikalle tehtiin puupaikat.

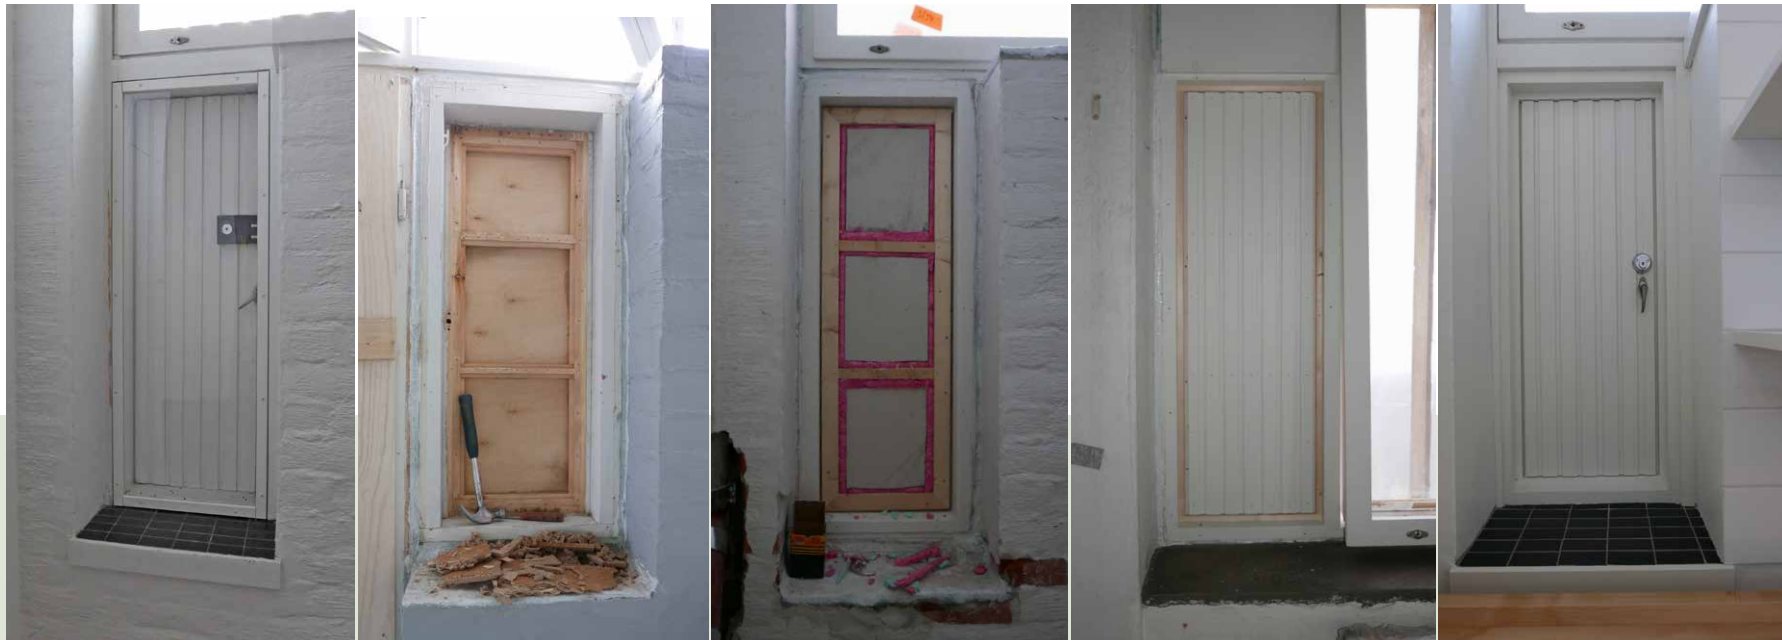
Tuuletusluukkujen kunnostusvaiheita:

1. Tuuletusluukku ennen korjausta. Luukut olivat molemmin puolin puupaneloituja umpiluukkuja.
2. Sisäpuolen panelointi on purettu. Luukun sisältä on poistettu kaksinkertainen huokoinen puukuitulevy. Ikkunapenkki on purettu. Vanhat riveet on poistettu karmin ja seinän liittymästä, ja liittymä on eristetty uudelleen ja rakenne on tiivistetty.

3. Puukuitulevyjen tilalle asennettiin 40 mm:n uretaanilevy, joka tiivistettiin uretaanivaahdolla, sekä ilmansulkupaperi. Puuosia uusittiin vaurioituneilta osin ja rakennetta muokattiin aiempaa paksumman eristeen vuoksi. Uusitut osat olivat pääasiassa alakarmeja ja alapuitteita.

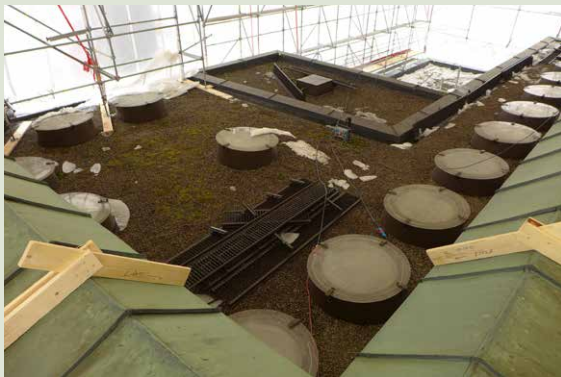
Kattoikkunoiden ja katon liitoskohdissa oli havaittu puutteita ja osassa ikkunakuiluja oli nähtävissä valumajälkiä.

Näyttelysalin 401 katossa olevia kattoikkunoita ennen purkutöitä.

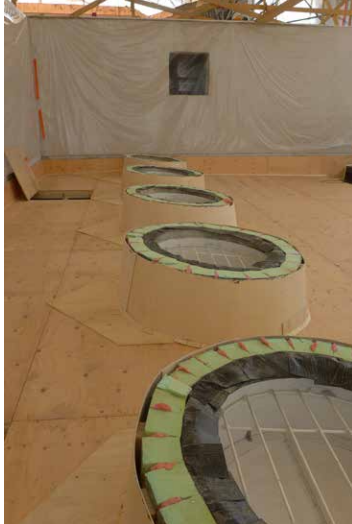
Ikkunoiden kauluksen uusi rakenne: betoni, höyrynsulkukermi, lämmöneriste, tuuletusrako ja vaneri.

nilevy, joka sovitettiin kuilun pyöreään muotoon leikkaamalla levyyn pystyviiltoja, jotka täytettiin uretaanivaahdolla. Eristeen ympärille tuli pystykoolaus ja tuuletusrako sekä vaneri. Tasakatto-pinnoilla vanerilla toteutettiin vastakallistukset

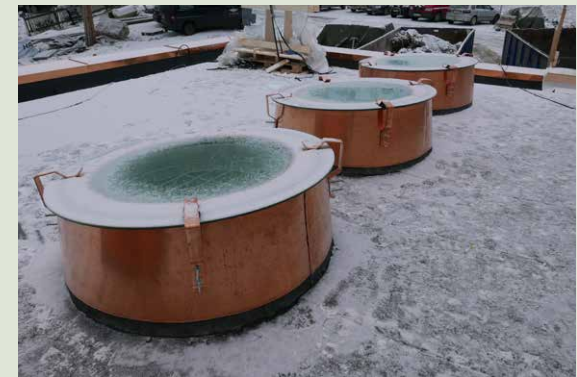
Päällyslasit on kiinnitetty uusilla vanhan mallisilla ankkuriheloilla ja kattoikkunat ovat valmiit.

te. Uusi päällyslasi kiinnitettiin vanhan kaltaisilla kuparisilla ankkuriheloilla.

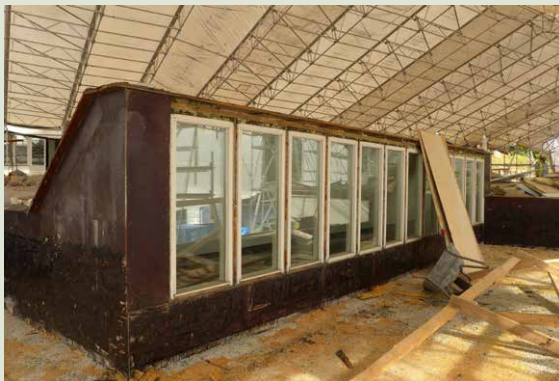
Pintaverhousmateriaalit ja seinän alaosaan nostettu
bitumikermi on poistettu.

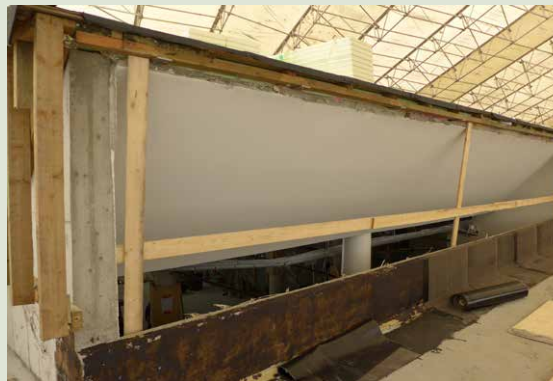
Ikkunan alapuolelle on valettu teräsbetoninosto, jota
vasten vedeneristyskermejä ollaan nostamassa.

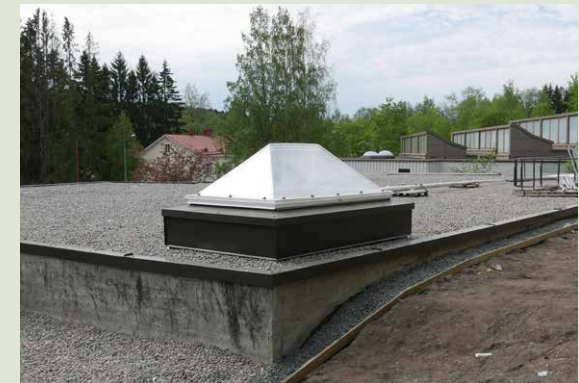
Kattoikkuna korjauksen jälkeen. Kattokuvun muoto on muutettu pyramidin malliseksi.

Savunpoistokattoikkuna rakennettiin uudelleen. Ikkunan jalusta muurattiin kevytsoraharkoista. Jalusta vedeneristettiin kumibitumikermillä ja lämmöneristettiin XPS-eristelevyllä. Koolaus tehtiin kestopuusta ja suojapelti on muovipinoitettua tummanharmaata peltiä.

Uusi moottoroitu savunpoistokupu on kolminkertaista akryylimuovia. Kupuun kuuluu murto-suojakalterit. Kupu on pyramidin muotoinen, eli

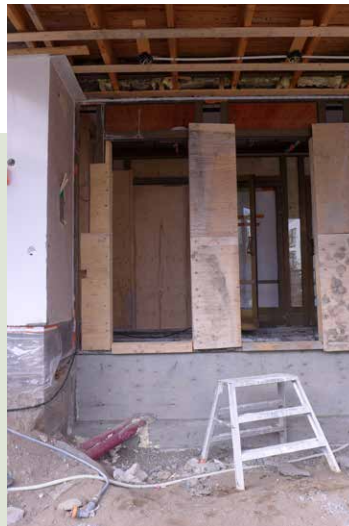
Kivilaatoitus on poistettu ja alapuoliset kerrokset purettu. Ovien kohdalle on valettu uusi antura.

Katoksen alapuolella salaojat uusittiin. Ulko-ovien rungon alapuolelle lisättiin teräsbetoniantura. Uusien routaeristeiden päälle valettiin reuнавahvistettu teräsbetonilaatta, jonka päälle vanhat kivilaatat palautettiin.

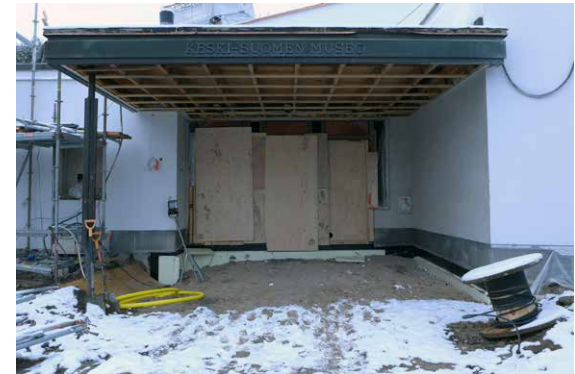
Katoksen panelointi on purettu. Alhaalla valmistautetaan uuden eristeen asentamiseen ja laatan valuu.

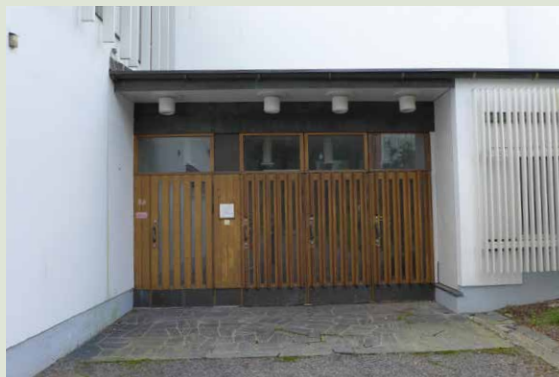
Vanha sisäänkäynti ennen peruskorjausta. Oven yläpuolella lukee "KESKI-SUOMEN MUSEO".

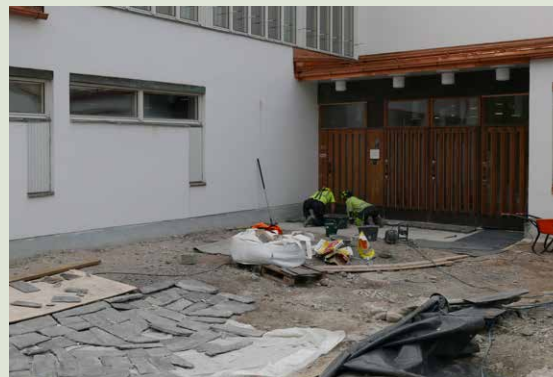
Jokaisen kiven paikka oli selvitettävä ja kivistä koottava malli ennen varsinaista uudelleen laatoitusta.

meromerkintöjä. Numerointi oli purkamisen yhteydessä tehty materiaalilla, joka ei ollut kestänyt kivipinnassa koko varastoinnin ajan. Arkkitehdin piirustuksen ja kiveyksestä ennen korjausta otettujen valokuvien avulla jokainen kivi tunnistettiin muodon ja uurteiden avulla kiven alkuperäisen ladontajärjestyksen selvittämiseksi. Kivet järjestettiin ensin kankaan päälle ja merkittiin ennen lopullista toteutusta. Lopputuloksesta tuli lopulta onnistunut ja laatoitus on niin lähellä alkuperäistä kuin tilanteessa oli mahdollista.

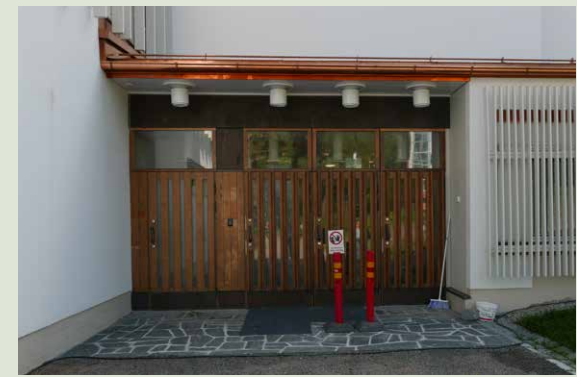
Vanha sisäänkäynti perusnäyttelyiden rakentamisen aikaan. Laatoitus saatiin onnistuneesti palautettua.

Katos rakennettiin uudelleen alkuperäisen kaltaisena yläpohjan ja vesikaton kunnostustöiden yhteydessä. Puupaneelit palautettiin paikoilleen ja samoin vanhat kunnostetut valaisimet.

Ovet hiottiin ja lakattiin uudelleen. Kynnykset ja potkupellit uusittiin.

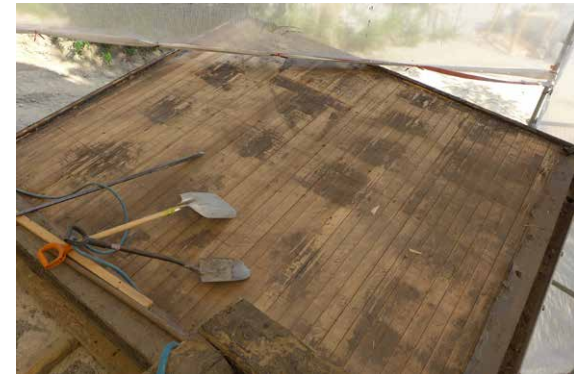
Lastauslaiturin katoksen vanha bitumikermikate on poistettu ja tilalle asennettiin uusi.

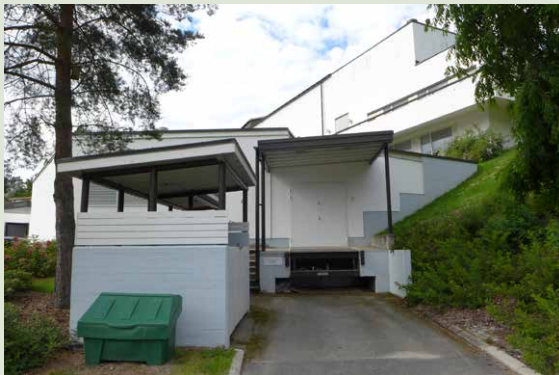
Laajennusosan lastauspihan ongelmana on ollut sadevesien valuminen viereisestä rinteestä ja veden jäätyminen pihalle talvella. Kulkureitti laiturille oli kapea.

Laajennusosan lastauslaituri ja jätesuoja ennen peruskorjausta.

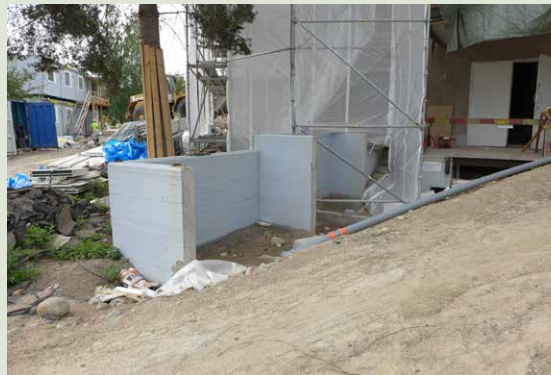
Jätesuojan purkutöiden jälkeen jäljellä oli kavennetut betoniseinät. Edessä väliaikainen reitti työkoneille.

Jätesuojan puuverhous, portti, katto ja teräsrunko purettiin. Suojan betoniset päätyseinät ja keskiseinät anturoineen sahattiin lyhyemmiksi.

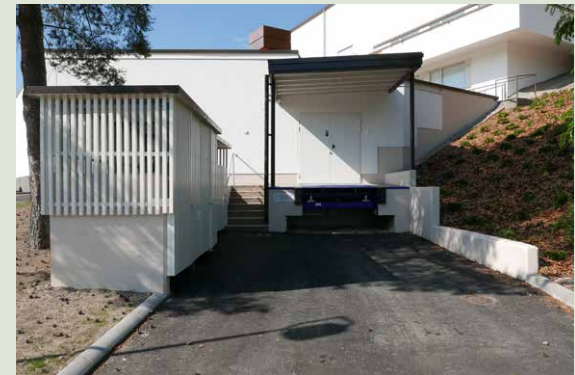
Jätesuoja ja lastauslaituri korjauksen jälkeen. Huoltoajoreitti on leventynyt jätesuojaa kaventamalla.

Jättesuojaan asennettiin uusi teräsrunko, jonka teräspilareita varten valettiin kaksi uutta pilarianturaa. Katto toteutettiin teräsrungon ja puukoolauksien päälle vanerista ja bitumikermikatteesta. Jättesuojan uusi puuverhous toteutettiin pystyyn kiinnitetyistä puurimoista. Katoksen uudet ovet on tehty samanlaisesta rimasta.

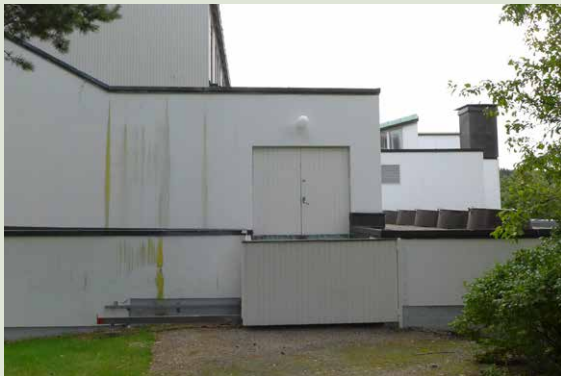
Vanhan osan lastauslaituri. Portin takana oleva porraskiskokorotus on leikattu sivuun.

leen. Lastauslaiturin pintaan haluttiin materiaali, joka ei ole liukas, joten pinnalle tuli vettähylykivä vaneri ja kyynellevy. Sivuuun liukuva teräsporttas poistettiin ja tilalle asennettiin kolmiaskelmäinen teräsporttas, joka lepää valetun betonitason päällä ja jää kokonaan portin taakse piiloon. Oviaukkoon tuli uudet pariovet.

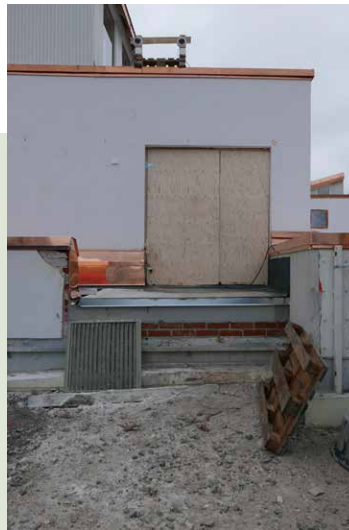
Lastaussillan leventäminen ja sitä varten tiilimuuratun räystäskorotuksen poistaminen on purettu puoli metriä.

Lastausalustaa levennettiin puoli metriä purkamalla räystäskorotuksen päätyä ja viimeistelemällä se uudella kupariverhouksella. Lastauslaiturin edessä olevaa puuverhoiltua teräsporttia levennettiin vastaavasti saman verran vanhan mallin mukaisena ennen palauttamista paikoil-

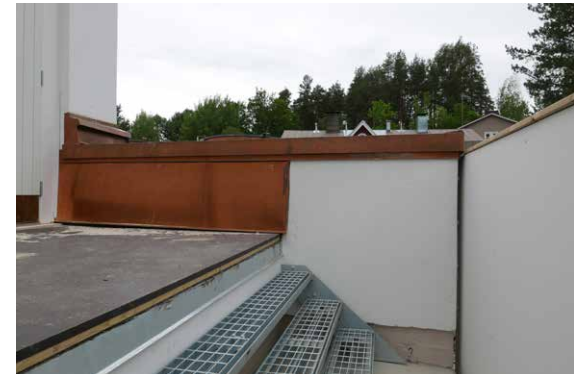
Liukuva portti korvattiin kiinteällä teräsportaalla. Vanerilla asennettiin vielä kyynellevy.

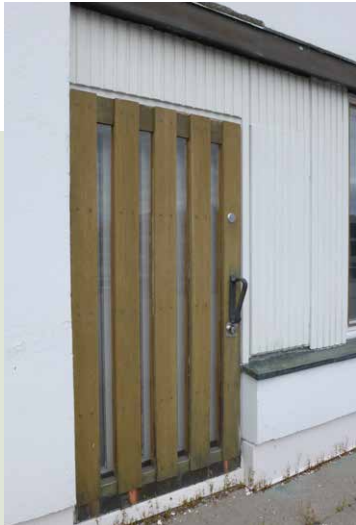
Kahvilan ulko-oven lakkaus oli huonokuntoinen.

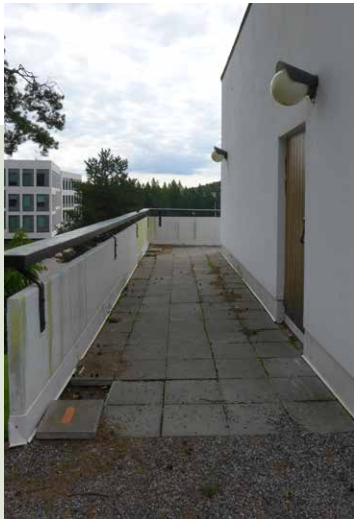
Kolmannen kerroksen tasossa oleva parveke ennen korjauksia.

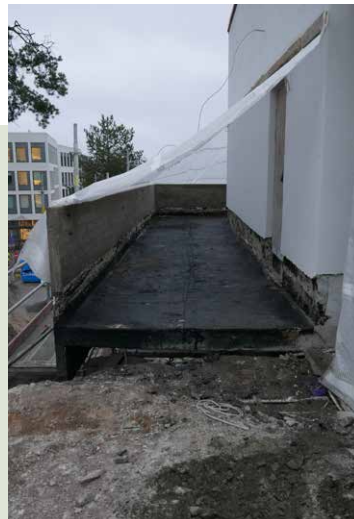
Purkutöissä betoni puhdistettiin jyrsimällä bitumi pois.

Valkoiset suojapellit kaiteen ja seinien alaosista poistettiin. Parvekkeen lattiasta poistettiin asennushiekka ja vedeneristekermit, ja laatta jyrsimä puhtaaksi bitumisivelykerroksista. Tässä vaiheessa jo maalatut seinäpinnat ja maali-kerroksista puhdistettu parvekekaide suojattiin huolellisesti.

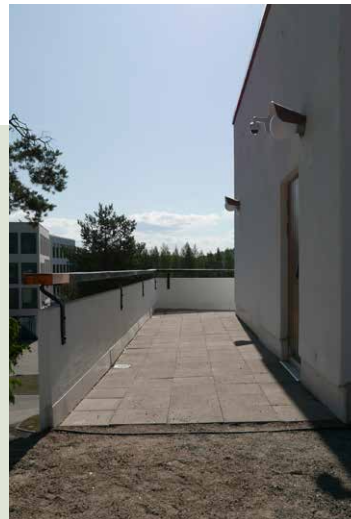
Parveke korjauksen jälkeen.

Betonikaiteen vaurioituneita kohtia korjattiin uudelleen ja korjauskohdissa jäljiteltiin lautamuottipintaa kaiteen ulkopuolella. Tutkimuksia varten otetut betonilieriönäytteiden kohdat paikattiin betonilla. Kaide maalattiin uudelleen silikaattimaalilla.

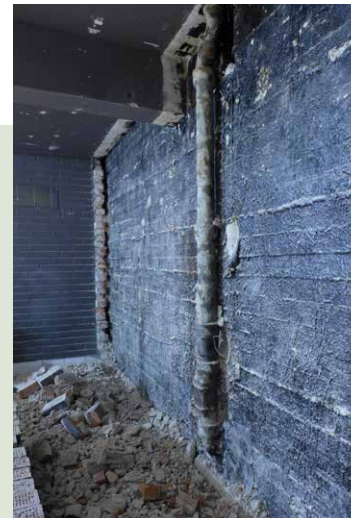
Vanhan osan viemäri- ja sadevesiputkistoissa oli jo useiden vuosien ajan sattunut vuotoja, jotka viestivät putkistojen uusimistarpeesta. Esimerkiksi wc 306:n viemäri oli tukkeutunut ja vuotanut yli useita kertoja, ja sadevesiputki oli vuotanut tilassa 203B.

Tilassa 203 seinän muurauksen sisällä ollut sadevesiviemäri.

si- ja jätevesiviemärit sekä tonttivesijohto uusittiin tontin alueella. Sisäpuoliset näkyvissä olevat vesi- ja viemäriverkostot purettiin, rakenteiden sisälle jäivät tukittiin ilmatiiviisti ja tilalle toteutettiin uusi verkosto.

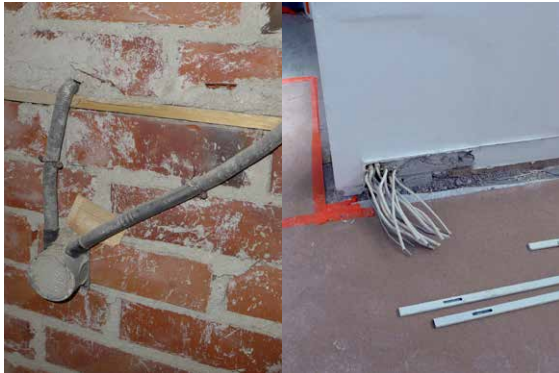
Vanhassa osassa suoritettujen purkutöiden aikana löytyi sähköasennuksia kahdelta eri aikakaudelta. Alkuperäiset ovat metallipintaisia putkilankajohteita, jotka on upotettu rakenteisiin, kuten muurattuihin seiniin. Uudemmat

Alkuperäisiä ja myöhemmin tehtyjä sähköasennuksia näyttelysalissa 401.

Rakennuksen sähköjärjestelmät uusittiin. Vanhat liittymät puhelin- ja KTV-verkkoon säilytettiin ja rakennus liitettiin valokuituverkkoon. Putkettomia asennuksia ei hyväksytty muualla kuin helposti avattavien alakattojen yläpuolella. Asennusreitteinä käytettiin alakattojen lisäksi

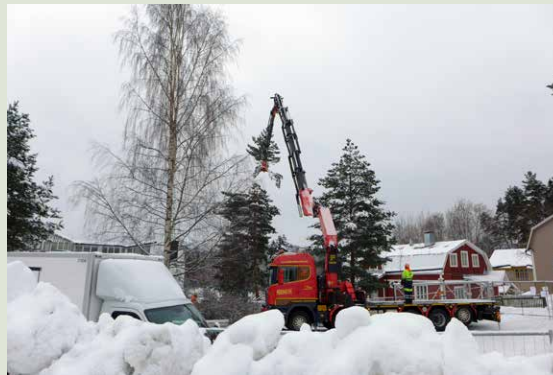
Konehuoneen paikalta kaadetaan mäntyä. Moni suuri puu jouduttiin kaatamaan kaivantojen takia.

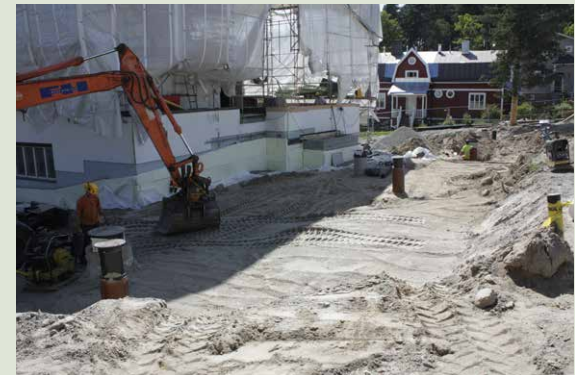
Maantäyttö- ja pihatöitä iv-kanaalin kohdalla sekä uusitut sadevesikaivot (RM).

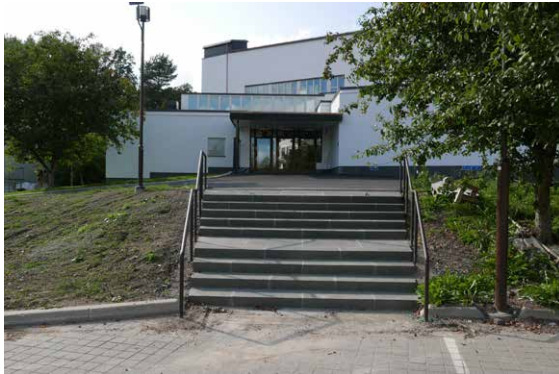
Etupihan kadulta asfaltoidulle aukiolle nousevat portaat korjattiin vanhat kaiteet säilyttäen.

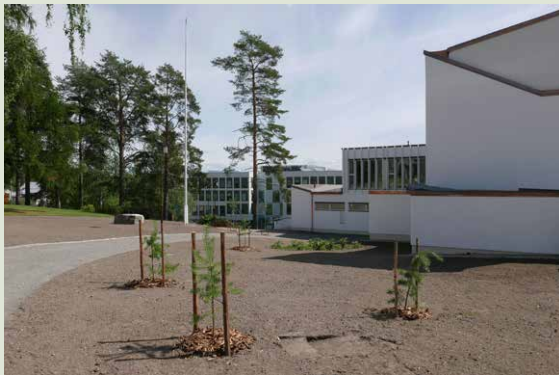
Alppiruusut uudessa sijainnissaan, lipputanko on lyhentyneet ja yläpihalle istutettiin uusia mäntyjä.

si maalattu lipputanko oli tyvestään lahonnut. Tanko päädyttiin lyhentämään sahaamalla huonokuntoinen osa pois, jolloin alkuperäinen lipputanko saatiin säilytettyä.

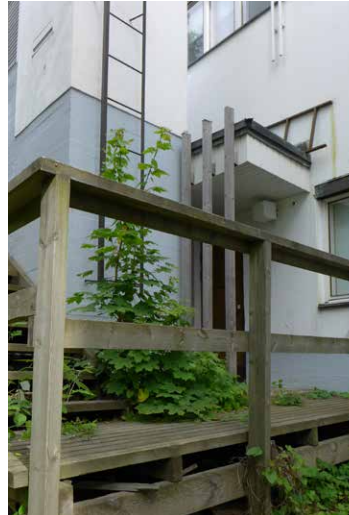
Puinen tasanne ja siitä ylös nousevat puuportaavat rakennuksen lounaanpuoleisessa rinteessä.

eteen. Puuportaavat ja -tasanne purettiin. Etupihan maastoporrasta purettiin, mutta metallikaiteet otettiin talteen.

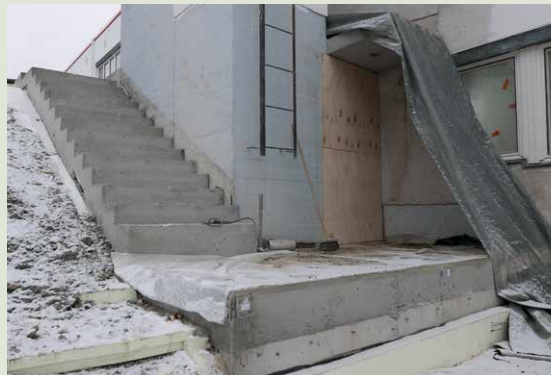
Uusi betonirunkoinen tasanne ja portaat.

Rinteeseen rakennettiin kahdet uudet betonirunkoiset maastoportaavat sekä kaksi tasannetta. Toisen kerroksen uudelta lepotasanteelta portaavat nousevat kolmannen kerroksen parioven kohdalle rakennetulle uudelle välitasanteelle. Sieltä portaat jatkuvat vielä muutaman askelman verran maanalaisen iv-konehuoneen yläpuolelle. Alusrakenteisiin tuli EPS-routaeristys ja tasanteet sekä portaiden runko valettiin teräsbetonista. Portaiden askelmat ovat betonia esivalmistettuja porraskiviä ja tasanteet teräshierrettyä betonia. Kaiteet ovat umpinaista tummanvihreäksi maalattua terästankoa.

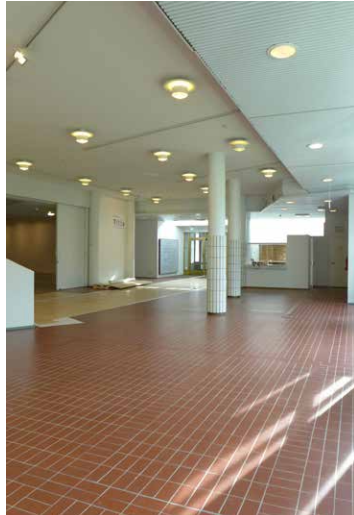
Aulatila ennen peruskorjausta. Takana museon pääsisäänkäynti ja vanha palvelupiste.

Lattialaatoituksissa oli halkeamia ja osa laatoista oli irronnut. Katossa oli havaittavissa kosteusjälkiä. Hissin viereisessä maanvastaisessa seinässä oli tutkimuksissa havaittu kosteuspoikkeamaa.

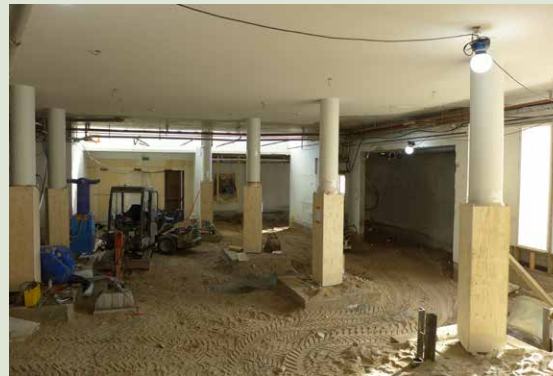
Alapohjat on purettu. Samalla purkautuivat aulan ja wc-tilojen sekä henkilökunnan tilojen väliset seinät.
