KESKI-SUOMEN MUSEO

PERUSKORJAUS 2017–2019

TYÖMAADOKUMENTOINNIN RAPORTTI

Keski-Suomen museo
Peruskorjaus 2017–2019: työmaadokumentoinnin raportti

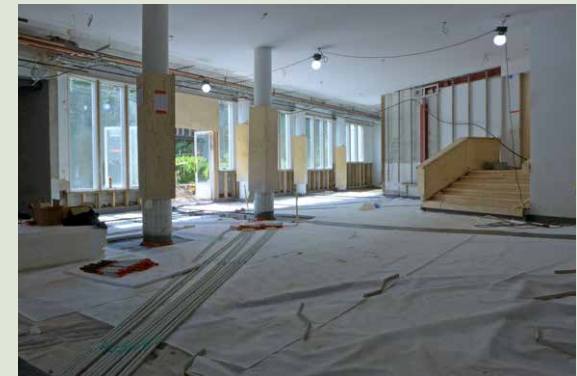
Alapohjan uusiminen. Pylväiden välissä on uuden asiakaspalvelutiskin sijainti (RM).

Tilaan toteutettiin uusi lattialämmitetty alapohjarakenne (ks. alapohjat s. 22). Vanhassa alapohjassa oli ollut epätasaisuutta, ja kun uusi lattia

valettiin suoraan, oli pylväiden messinkilistoja joidenkin pylväiden kohdalla muokattava.

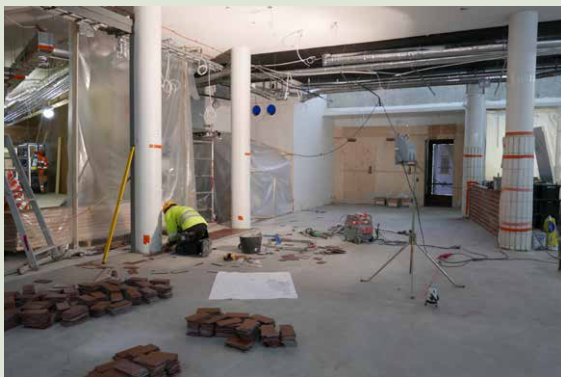
Aulan lattian uudelleenlaatoitus käyttäen vanhoja puhdistettuja laattoja sekä uusia laattoja.

Ehjänä säilyneet lattialaatat puhdistettiin vanhasta laastista. Rikkoutuneiden tai infotiskin alueelta puuttuvien laattojen tilalle hankittiin vanhojen kaltaisia uusia laattoja. Lattia laatoitettiin alkuperäisten suunnitelmien, arkkitehdin laatiman ladontasuunnitelman ja valokuvien mukaan niin, että vanhoja laattoja käytettiin keskilattialla ja uudet laatat sijoitettiin pääasiassa wc-tilojen edustalle, minne naulakot korjauksen jälkeen sijoitettiin.

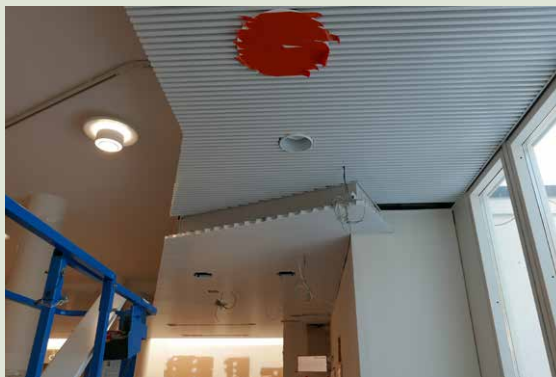
Ilmanvaihdon asennuksista johtuen sälekaton muoto poikkeaa hieman aiemmasta ikkunaseinän vieressä.

Uusien talotekniikka-asennusten vuoksi sälekaton palauttaminen täsmälleen alkuperäisen muotoisena ei onnistunut ja vanhojen säleiden käytöllä ei olisi päästy riittävän hyvälaatuiseen lopputulokseen. Uusi katto päädyttiin lopulta toteuttamaan uusista alumiinisäleistä. Sälekaton kohdalla kattoon kiinnitettiin musta akustiikkalevy ja tate-asennukset maalattiin mustiksi. Katon akustiikkapinnoite kunnostettiin ja kunnostetut valaisimet sijoitettiin paikoilleen.

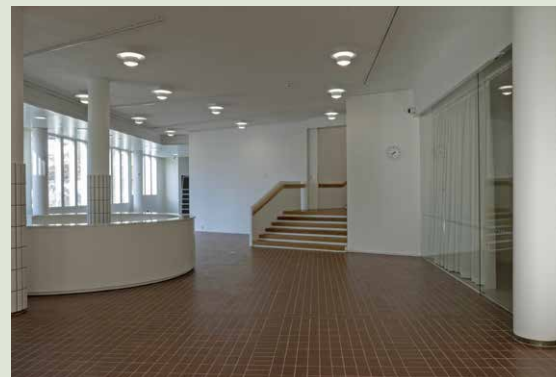
Uusi marmori- ja kivikomposiittipintainen palvelutiski on suunniteltu arvokkaaseen tilaan sopivaksi.

Aulaan rakennettiin uusi asiakaspalvelutiski. Aiemmassa kopissa asiakaspalvelijan ja asiakkaan oli vaikea havaita toisiaan. Uudesta palvelutiskistä haluttiin avoin ja helposti lähestyttävä. Se on sijoitettu lähemmäksi tulevaisuudessa rakennettavaa museot yhdistävää nivelosaa. Tiskin suunnittelussa on huomioitu sen sovittaminen rakennuksen arvokkaaseen interiööriin sekä korkea laatu ja pitkä käyttöikä.

Muodoltaan se on pyöreä ja yksi tilan pilareista jää sen sisään. Tiskin ylin taso on ulkonäöllisesti vanhan palvelutiskin marmoripintaa vastaava Carraran marmoria. Tiskin rungon pintamateriaali on kivikomposiittia ja rungossa on erikori-

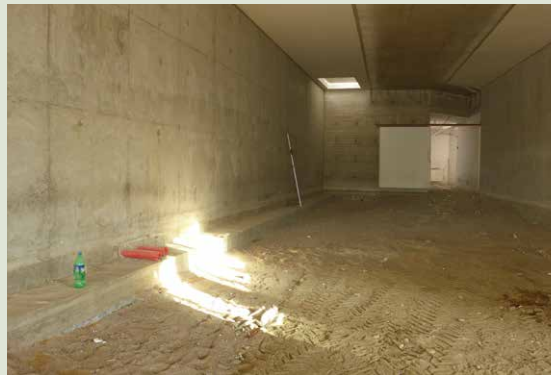
Seinän pintamateriaalit, talotekniikan vanhat asennukset kotelointineen sekä alapohja on purettu.

Tilan pitkiltä seiniltä purettiin suoraan teräsbetonipinnalle kiinnitetty puukuitulevy, joka oli päällystetty maalatulla lasikuitutapetilla. Päätyseinästä purettiin liukuoven suojakotelona toiminut seinä, mutta liukuovi jätettiin paikoilleen. Myös aulan puolelta purettiin umpiovi, liukuovi suojaseineneen ja kahden pylvään välissä ollut

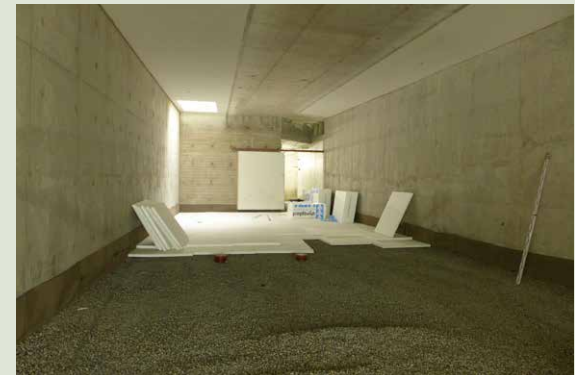
Uuden alapohjan rakennustyöt. Uuden lämmöneristeen asennus on aloitettu takaseinän puolelta.

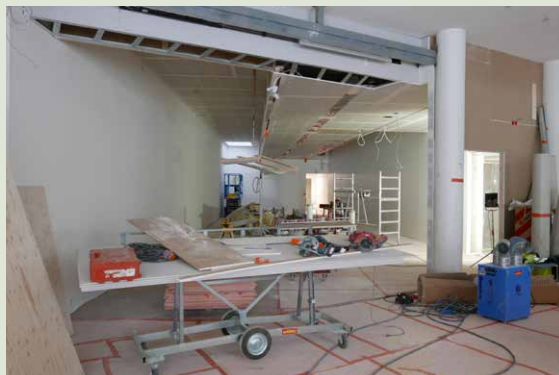
Uutta lasiseinää ja -liukuovea varten kiinnitettiin teräspaalu pylvään ja seinän väliin.

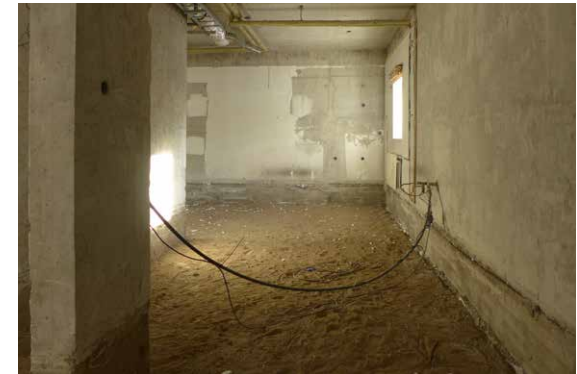
Tilojen väliseiniä purkautui alapohjan purkamisen yhteydessä. Takana kuvassa pukuhuoneen 106 alue.

Alapohja purettiin kokonaan myös henkilökunnan sosiaalitilojen alueella. Kaikki alapohjan kantavan laatan päällä olevat väliseinät purettiin. Parhaiten väliseinäpurkujen laajuuden näkee kuvasta sivulta 64.

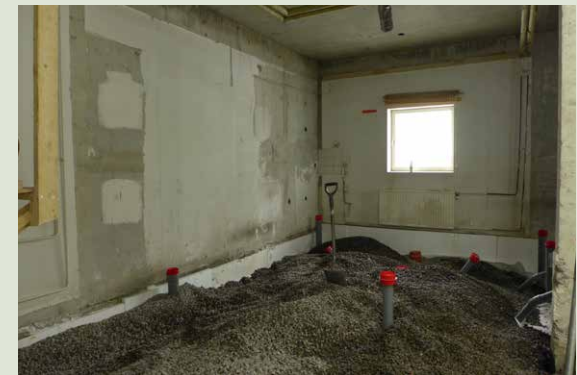
Uusia viemäriasennuksia uutta wc-tilaa sekä suihkua varten.

Alapohjan uusimisen yhteydessä tilaan asennettiin uudet viemäriputket sekä vesijohdot.

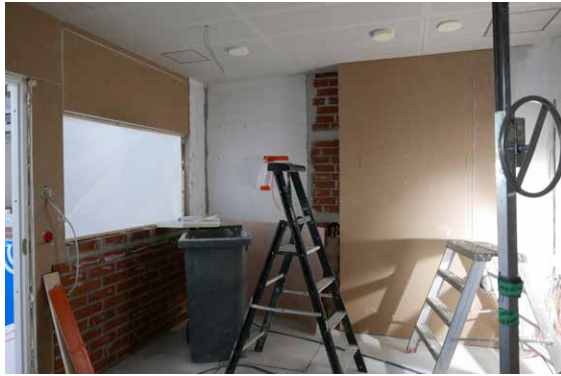
Tilaan rakennettiin akustiikkapinnoitettu katto. Väliseinät olivat osin muuratut, osin levyseinärakenteisia.

Uudet väliseinät muurattiin punatiilestä ja kalkkihiekkatiilestä tai toteutettiin puurunkoisena levyseinärakenteena. Tilojen välistä seinää siirrettiin niin, että taukuhuone 105 suureni. Väliseinien uudelleen rakentamisen yhteydessä ovien sijainteja muutettiin, sillä infopisteen siirtyminen aulan toiselle puolelle sekä pesutilojen rakentaminen teki erillisistä sisäänkäynneistä

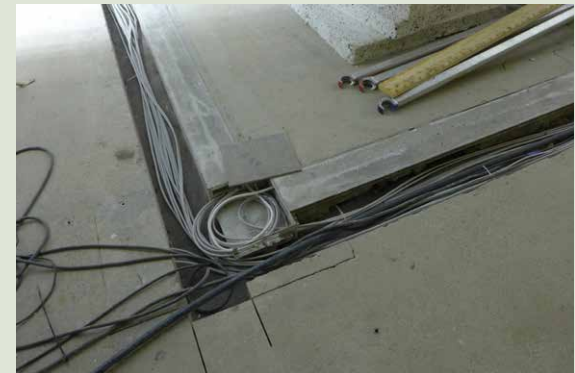
Lattiasa olevia asennuskouruja suurennettiin, sillä uudet kaapelit eivät mahtuneet vanhaan kouruun.

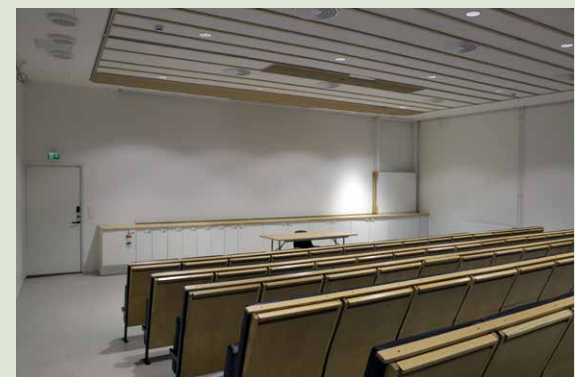
Kulmassa jatkettu kaappi ei kuvan ottohetkellä ollut vielä suunnitelmien mukaisesti valmis.

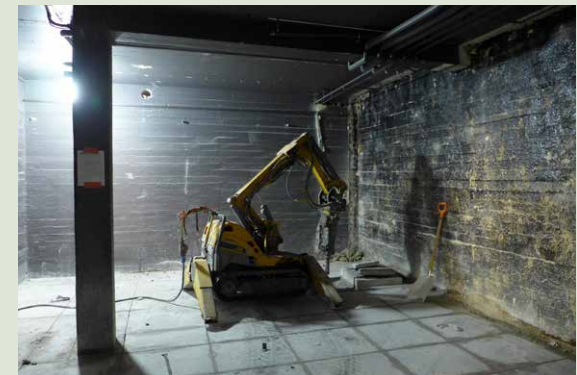
Alapohjien purkua tilassa 203B. Seinältä on purettu slammattu tiilimuuraus.

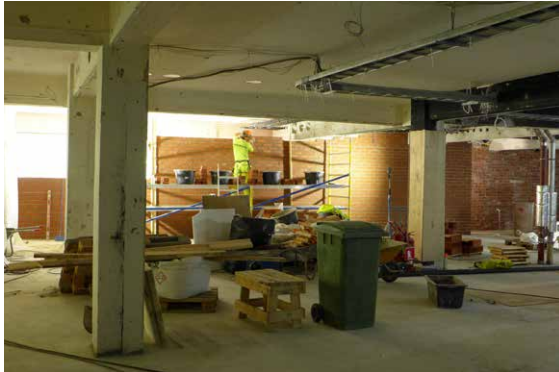
Seinäkkeen muuraus puretun asunnon kohdalla vanhoista punatiilistä.

Ulko-ovien (ent. asunto ja konehuone) ja entisen asunnon ikkunoiden eteen toteutettiin uusi käytävä muuraamalla vanhoista punatiilistä seinäke, joka slammattiin ja maalattiin muiden seinien sävyyn. Seinäkkeen taakse valettiin betoniluiska ja porrasaskelmat, sillä ulko-ovet eivät ole samassa tasossa tilan lattian kanssa. Seinäke naamioituu tilaan ollen lähes huomaamaton.

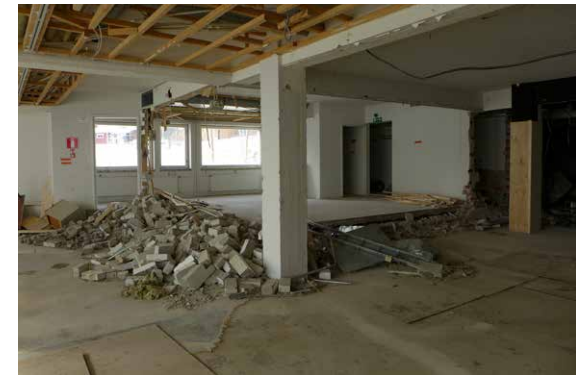
Luiska sekä osa seinistä on purettu niin että ehjät punatiilet on otettu talteen uudelleenkäyttöä varten.

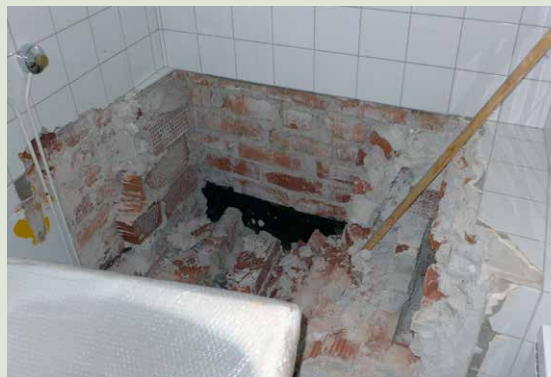
Valurautaisen ammeen ympäröivät rakenteet oli muurattu tiilestä. Alaosassa vedeneristys.

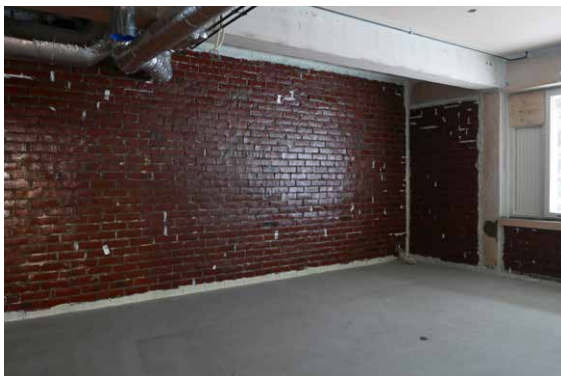
Ulkoseinien slammaus on poistettu ja seinälle tehty tiivistyskäsittely.

Huoneessa 212 kanaalin vastainen seinä päädyttiin purkamaan. Seinältä purettiin seinän pinnalla ollut levy, slammattu punatiilimuuraus ja mineraalivillaeristeet. Jäljelle jäänyt betoninen perusmuuri puhallettiin puhtaaksi bitumisivelystä. Seinään sahattiin useita läpivientejä teknisten asennusten reittejä varten.

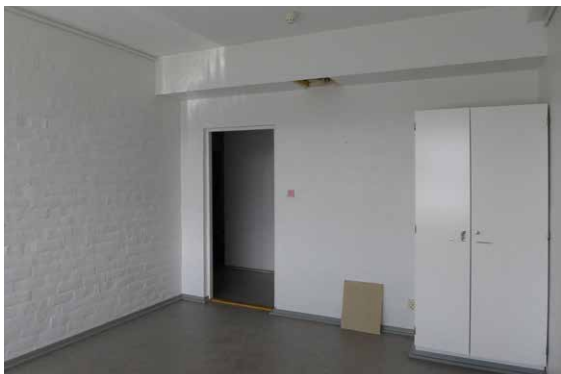
Tutkimuksissa käytävän alapohjasta löytyi mikrobikasvustoa. Kaikkien huoneiden katoista löytyi halkeamia ja kosteusvaurioista kertovia jälkiä, kuten valumajälkiä ja irtoavaa maalia. Rakennushistoriallisen selvityksen mukaan kosteusvaurioita oli ollut erityisesti ikkunaseinällä. Lisäksi huoneen 210 yläpuolella oleva wc:n viemäri oli aiemmin vuotanut välipohjan läpi tilaan.

Huone 210 ennen korjausta. Huoneessa 211 kotelointu asennusreitti kulki myös kaapin ja seinän välissä.

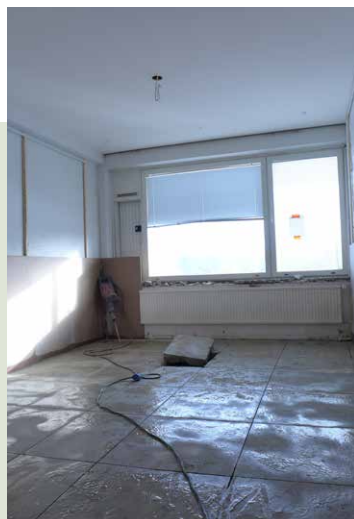
Huoneen 210 alapohjien purku ja ikkunapenkin laattojen irrotus.

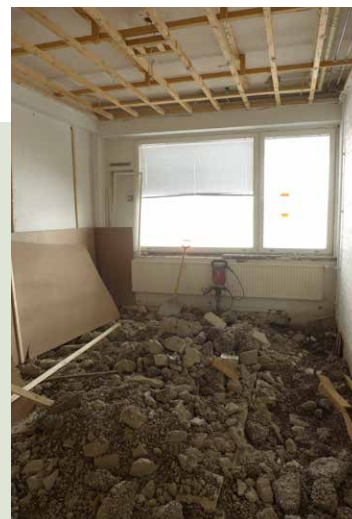
Alapohjan eristekerroksien sekä kipsilevykaton purkamisen (210).

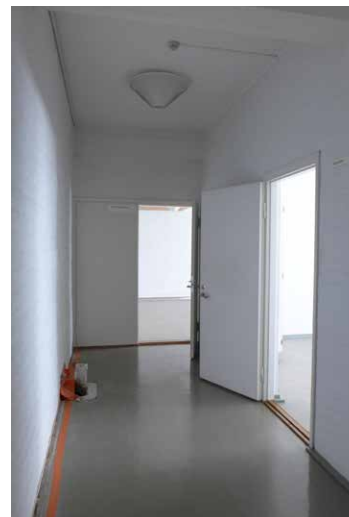
Käytävä ennen korjausta. Lattiaa on avattu rakenteen tutkimiseksi.

Toimistosiiiven käytävän kohdalla päädyttiin siihen, että slammattu tiiliseinä uuden iv-kanaalin puolella (entinen maanvastainen seinä) säilytetään. Seinän alaosassa ongelmana oli maakeudeden nousu seinän alaosan rakenteisiin. Tämän korjaamiseksi rakenteessa olluutta mineraalivillaa poistettiin seinän alaosasta. Poisto tehtiin aukottamalla tiiliseinä irrottaen joka toinen tiili. Kosteuden nousu estettiin betonivalulla ja kapillaarikatkoinjektioinnilla sekä uudella kermieristeellä. Tämän jälkeen poistetut tiilet muurattiin takaisin paikoilleen.

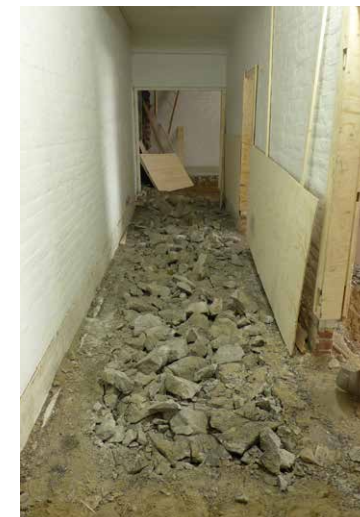
Käytävän alapohjan purkutöissä on meneillään pintalaatan purku.

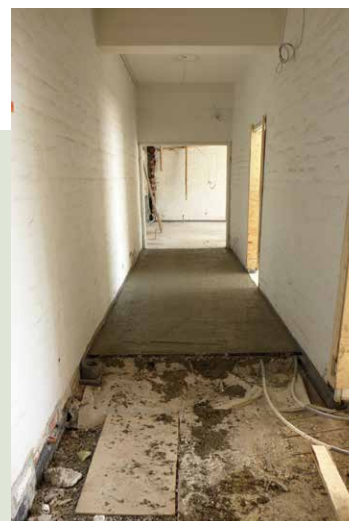
Lattian uusi valu. Vasemmalla irtotetut ja takaisin muuratut tiilet.

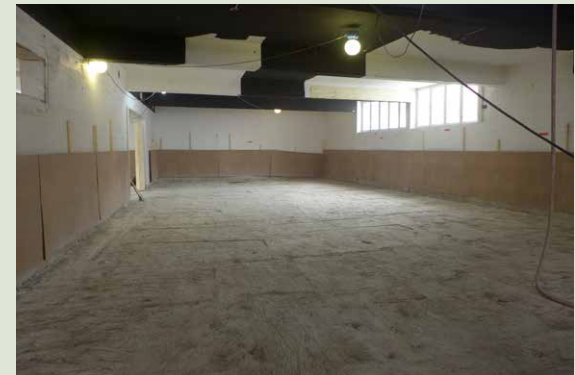
Eristetty välipohja on purettu kantavaan laattaan asti, jonka pinta oli täynnä rakentamisaikaisia painaumia.

Kantavan laatan pinnan epätasaisuuden vuoksi tehtiin tasoitevalu ennen uuden lämmitetyn lat-

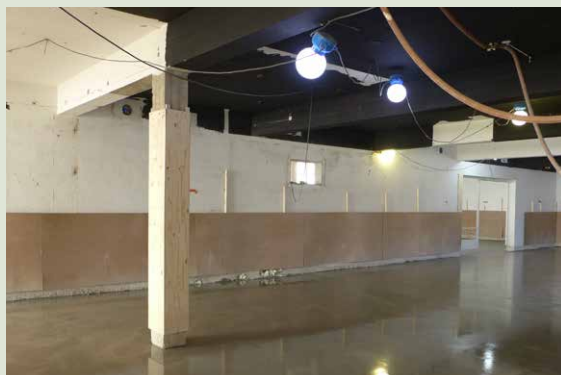
Epätasainen betonipinta oli tasoitettava ennen läm-möneristeiden ja lattialämmityksen asentamista.

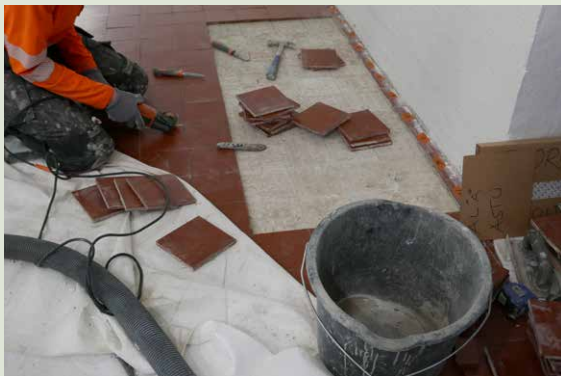
kimusten mukaan puukuitulevyä ja kevytbetonia. Mikrobivaurioille riskialttiiden materiaalien vaihtamiseksi porrashallin alueella kokeiltiin punaisten lattia-laattojen irrottamista ehjänä, jotta lattian rakenne voitaisiin uusida. Koepuruissa kuitenkin todettiin, että hyvin suuri määrä laatoista hajoaisi irrotuksessa, sillä ne olivat tiukasti kiinni alustassaan eikä laattojen välissä ollut ajalle tyyppilliseen rakennustapaan varsinaista saumaväliä.

Porrashallin lattia-laattojen huolellista irrottamista ehjänä kopoalueilla.

Purkutöiden laajuus arvioitiin uudelleen. Koska tilan olosuhteita (ilmanvaihto, kosteus) on mahdollista hallita niin, ettei säilytettävistä materiaaleista ole vaaraa tai haittaa rakennuksen käyttäjille, päätettiin rakenteet säilyttää purkamatta niitä. Lattiasta irrotettiin huonosti kiinni olevia tai rikkoutuneita laattoja niiden uudelleen kiinnitystä tai ehjillä korvaamista varten.

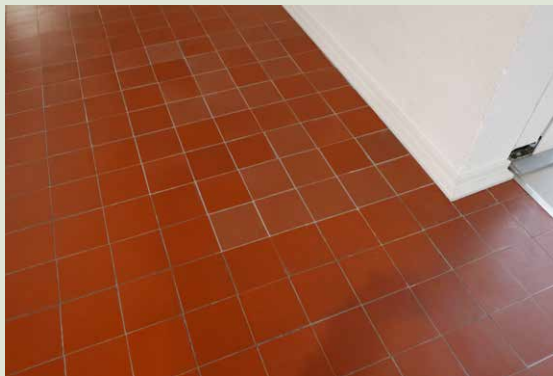
Latomalla uusia ja vanhoja laattoja sekaisin ei synny selkeästi erottuvia korjausalueita.

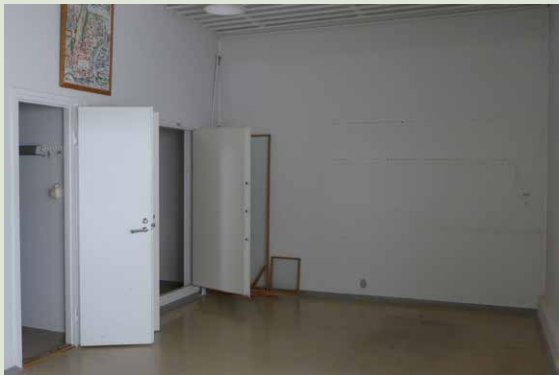
Tilassa oli havaittavissa runsaasti kosteusvaurioita. Ikkunan yläpuolinen kimpilevy oli sisäpuolelta kosteudesta turvonnut ja ikkunan sisällä oli kosteutta. Julkisivuissa oli kosteuden aiheuttamia värjäymiä ja rappausvaurioita, joista osa johtui vuotavasta syöksytorvesta ja tulvivasta räystäskourusta.

Tila 306 ennen peruskorjausta. Tila on toiminut verstaana ja vasemmalla on holvi sekä varastoja.

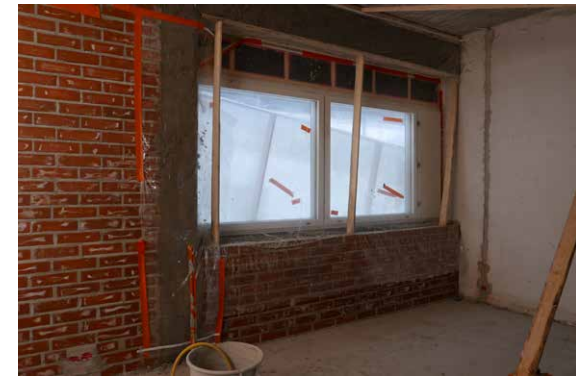
Tilan vesikatto- ja yläpohjarakenteita purettaessa havaittiin yläpohjan ja ulkoseinän kosteusvaurioiden olevan etukäteen arvioitua laajempia. Kosteusvaurioiden syynä oli vuotava peltikate. Seinärakenteen eristevälin kautta kosteus oli päässyt aina sokkeliin saakka. Yläpohjan ja ulkoseinän kosteus mitattiin ja tulokset paljastivat rakenteen suhteellisen kosteuden olevan poikkeavan suuren ulkoseinän puoleisella katto-osuudella sekä ulkoseinässä ikkunan ja tilan kulman välisellä alueella.

Ikkunan ja sen ympäröivän alueen korjaukset. Palkki ja pilari on tasoitettu uuden tiilimuurauksen tasoon.

kutyöt laajenivat. Yläpohja purettiin kantavaan betonirakenteeseen asti. Betoninen sisäkatto jyrkittiin puhtaaksi kosteudesta aiheutuneista pinnoitevaurioista johtuen. Tilan ikkuna purettiin ehjänä, varastoihin korjaustöiden ajaksi ja ikkunaseinän puurakenteet purettiin.

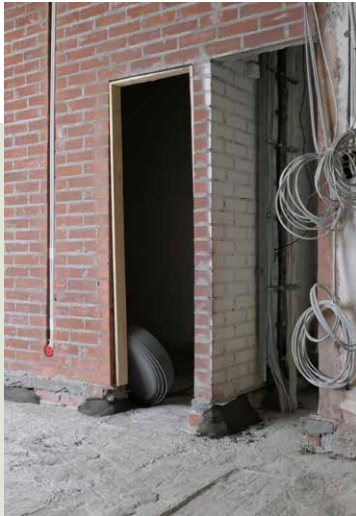
Uudelleen muurattuja väliseiniä ja epätasainen vanha alalattia.

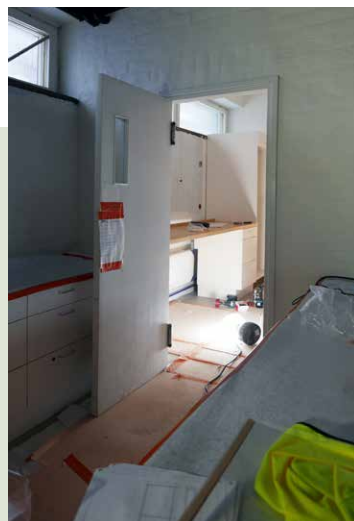
Keittiön kalustus uusittiin täysin, mutta kaap-
pien valinnassa huomioitiin vanhojen kaappien
malli. Keittiössä ulkoseinän uusi radiaattori oli
asennettu keittiön alakaapiston kohdalle, min-
kä vuoksi kalusteen sivulevy sahattiin muo-
toon. Kaapistoa ei olisi tarvinnut sahata, mikäli
radiaattoria olisi siirretty. Koska kyseessä ei ol-
lut kulttuurihistoriallisesti arvokas tila, joka olisi
kaikille avoin, ja koska purkaminen olisi vaatinut
uuden kalusteosan hankinnan, arkkitehti hyväk-
syi jo tehdyn toteutuksen.

Kaluste- ja patteriasennukset me-
nivät hiukan päällekkäin.

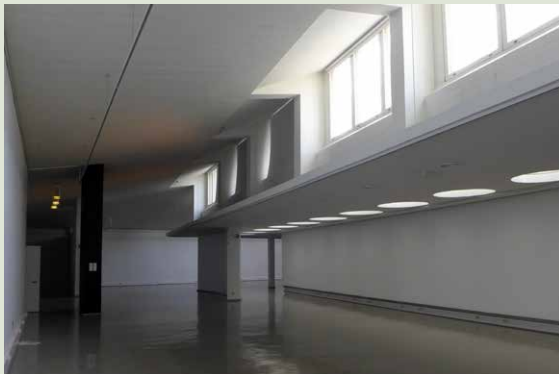
Tilassa oli havaittavissa kosteusvaurioita katossa sekä kattoikkunoiden ympärillä.

Näyttelytila ennen peruskorjausta. Tilaan tulee epäsuoraa luonnonvaloa klerestorioikkunoiden kautta.

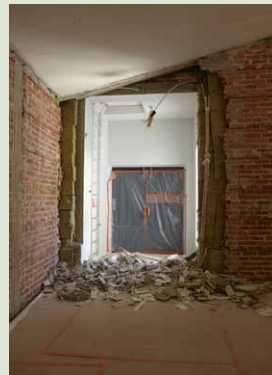
Hissitornin ja vanhan osan karkeasti tehty liittymäkohta purettiin ja rakennettiin uudelleen.

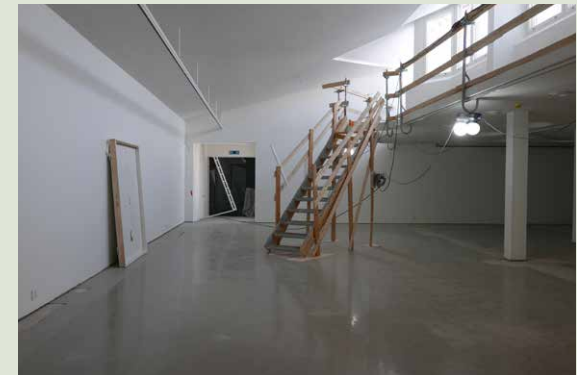
Alkuperäisiä lattialaattoja ja niiden kiinnitykseen käytettyä mustaliimaa poistettiin asbestipurkuna eri puolilta tilaa useista syistä. Syinä olivat seinän vierustoilla tehtävät tiivistystyöt, rikkinäiset ja haljenneet laatat sekä lattiaan sahattavat liikuntasamat.

Lattiasta on poistettu laattoja seinien vierestä tiivistystöiden takia ja liikuntasauvojen kohdilta.

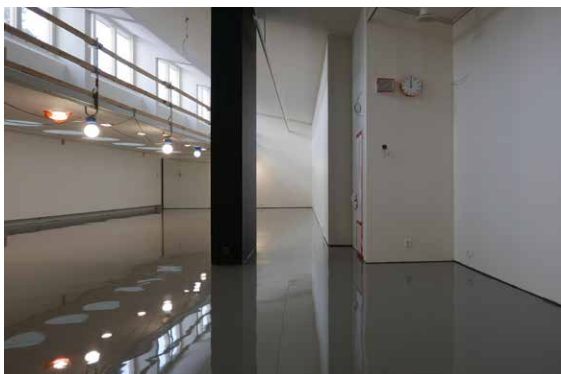
Arkkitehtitoimiston, Museoviraston ja Alvar Aalto -säätiön edustajat keskustelivat korjausmenetelmän vaihtoehdoista. Lopulta päädyttiin koko vanhan lattiapinnoitteen purkuun sekä uuden lattian toteuttamiseen vanhojen vinyylilaidtojen väriin sävytetyllä, itsestään siliävällä epoksinnoitella. Valmis epoksinnoitelattia oli kuitenkin liian kiiltävä. Tämän vuoksi lattia vielä lakattiin kiiltoa himmentävällä ja lattiapintaa suojaavalla lakalla. Lattiassa oli halkeilua,

Vanhan laatan sävyyn valmistettu epoksinnoitelattia oli valmistuttuaan hyvin kiiltävä.

mistä johtuen lattian pintalaattaan sahattiin halkeamalinjoille liikuntasauamat. Sahatessa oli huomioitava pintalaatassa jäljellä ollut alkupeäinen, käytöstä poistunut lattialämmitysputkisto. Saumaan laitettiin pohjanauha ja lattian sävyinen elastinen saumamassa.

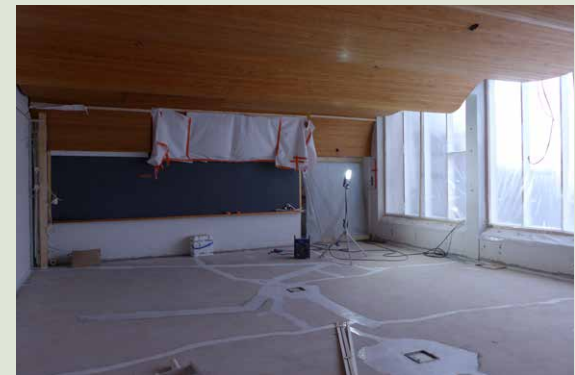
Nurkassa olevan asennusreitit työt ja lattian tiivistykset.

tiin asennusreittien mukaan. Roilot täytettiin ja kaikki roilotut kohdat, luukkujen ympäristöt sekä lattian pintalaatassa olevat halkeamat tiivistettiin. Uudeksi lattiamateriaaliksi asennettiin vanhan kaltainen harmaa linoleumimatto.

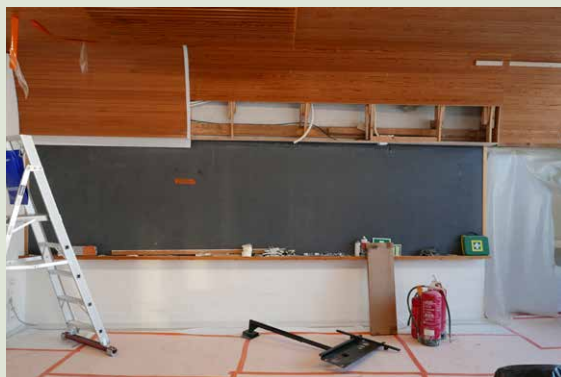
Liitutaulun eteen tulevaa näyttöä varten katon puuritiä jouduttiin hieman purkamaan.

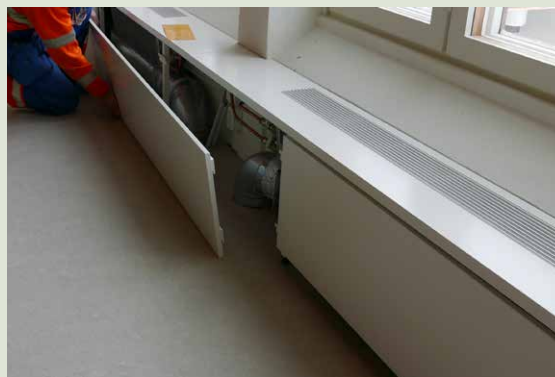
Suutinkonvektorien suojapenkin on huomioitu huolto sekä sopivuus tilan ilmeeseen.

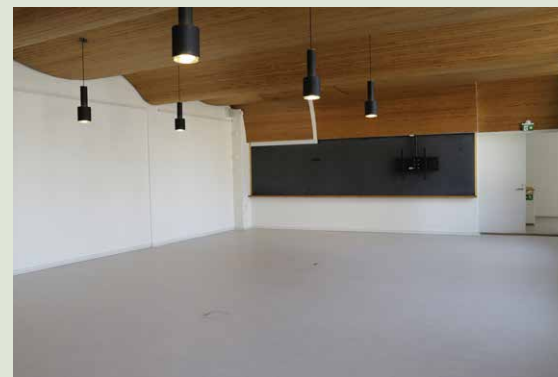
Luentosali korjauksen jälkeen. Kunnostettujen kattovalaisinten johdot ja kattokuvut uusittiin mustina.

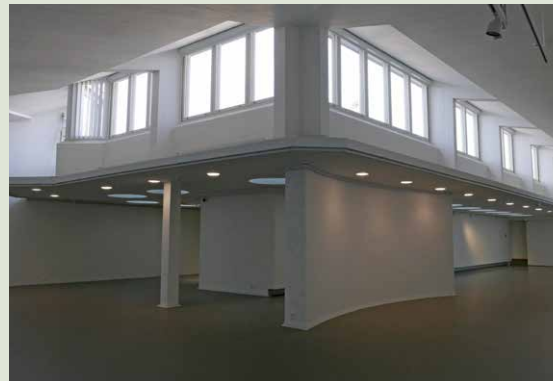
Lattian korjauksessa vastoinkäymiseksi muodostui, että kertaalleen purettuja asbestia sisältäviä laattoja ei voinut enää palauttaa rakennukseen edes vaurioitumattomina, vanhaa korjaukseen soveltuvaa lattia-laattaa ei ollut varastossa riittävästi puretuille alueille eikä uutta laattaa ollut saatavissa alkuperäistä vastaavassa värissä. Uusien ja vanhojen laattojen sävyeron suuruudesta johtuen paikattusta laattalattiasta olisi tullut vaikutelmaltaan "tilkkutäkkimäinen".

Tilan 401 laattalattian säilyttäminen ei ollut mahdollista. Uusi lattia on vanhojen laattojen väriin sävytetty.
