JYVÄSKYLÄN KAUPUNGINTALO

PERUSKORJAUS 2010–2013

TYÖMAADOKUMENTOINNIN RAPORTTI

Jyväskylän yliopiston tiedemuseon julkaisuja 25

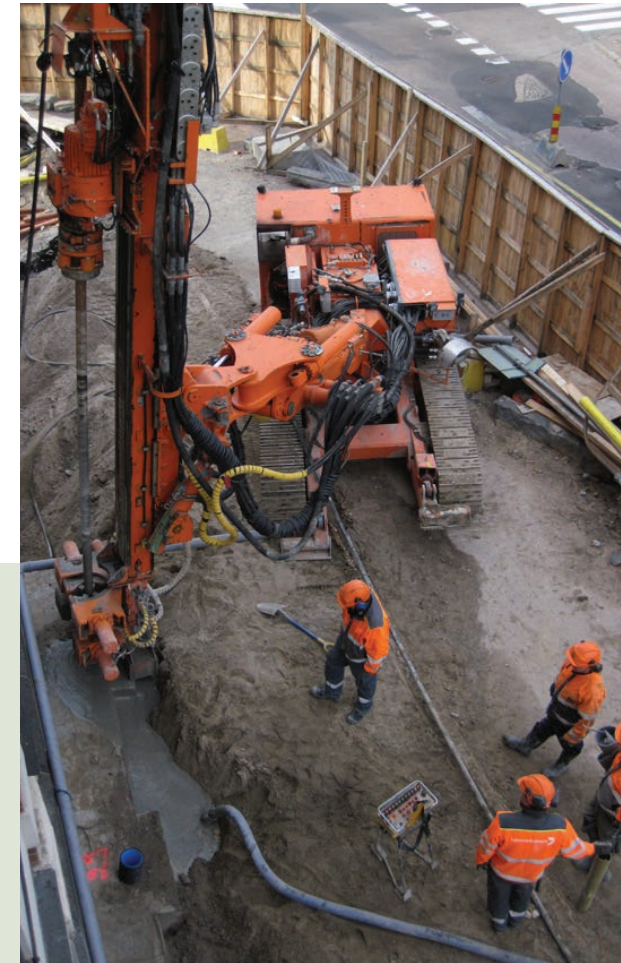
10. Suihkupaalutuksen tekoa.

Perusmuurin ja maaperän stabiloimiseksi perustukset vahvistettiin suihkupaalutuksella. Suihkupaalutuksessa maaperään injektoidiin betonia perusmuurin mantteliin tehtyjen aukkojen kautta.

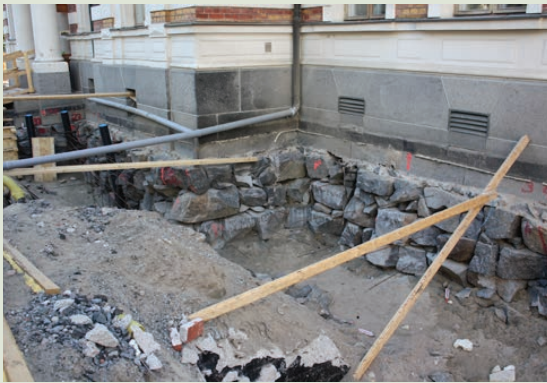
11. Kiviperustukset on kaivettu esiin.
12. Manttelien muotit ja tuore betonivalu.
13. Pohjakerroksessa tiilipilarin vahvistaminen. Betonianturan ja -manttelin raudoitukset tekeillä.

Perusmuurit vahvistettiin betonivalulla eli mantteloimalla. Manttelit tehtiin kivilatomuksien ympärille myös rakennuksen sisäpuolella. Kiviperustuksiin porattiin reiät sideterästangoille, jotka juotettiin paikoilleen juotosbetonilla. Nämä sideteräkset kulkevat kivilatomuksien läpi sitoen kivet toisiinsa ja kiviperustukset betonivaluun. Samalla injektoitiin laastia kivien väleihin kiviperustusten vahvistamiseksi.

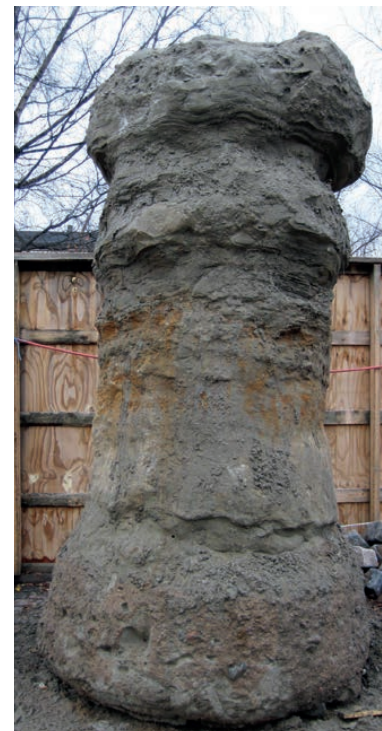
17. Perustuksien vahvistaminen lamelloimalla pohjakerroksen sisäpuolelta kuvattuna.
18. Suihkupaalutus rakennuksen ulkopuolella käynnissä.
19. Esiin kaivettu mallipaalu.
20. Rakennuksen sisäpuolella oli käytössä pieni suihkupaalutuslaitteisto.

Paikoissa, joissa kivet olivat pieniä ja la-donta harvaa, perustukset uusittiin kokonaan tai lähes kokonaan. Tämä toteutettiin lamelloimalla eli vaiheistamalla. Kivien tilalle valettiin betonivalu pieni alue kerrallaan, jolloin sortumavaaraa ei muodos-

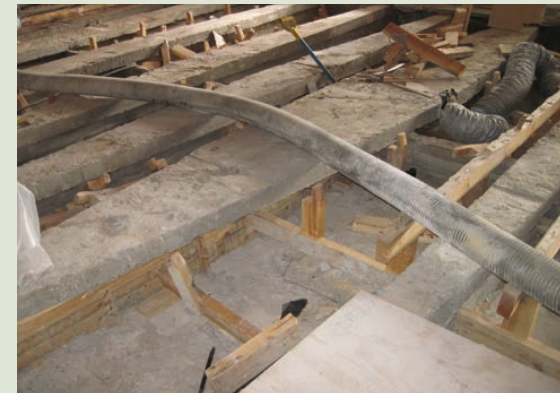
35. Katkokäävän lahottamia puurakenteita.

nevät tiilirakenteisen ulkoseinän sisään. Lahovauriot vaikuttivat rakenteiden kantokykyyn. Laboratoriotutkimuksissa lahohtajaksi paljastui katkokääpä. Mikrobianalyseja varten otetuista näytteistä selvisi, että välipohjien täyteaineissa oli runsaasti poikkeuksellista mikrobikasvustoa. Useassa näytteessä havaittiin haitallisia aktinobakteereja eli sädesieniä. Koska akuutteja vuotoja ei löytynyt ja rakenteet olivat kuivat, pääteltiin kasvustojen aiheuttajiksi aiempia kosteusvaurioita. Tutkimushetkellä osa mikrobeista oli edelleen elinkykyisiä.

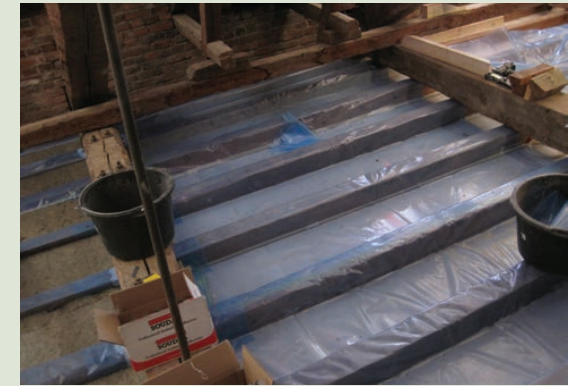
51. Yläpohjan vasoista on poistettu lahonnut puuainek ja rakenne tuettu sivuilta.

Vanha IV-konehuone purettiin kokonaan. Eristeet, täytteet ja vanha palopermanto poistettiin varovasti, koska tikkurappaukset oli saatava säilymään ilman vaurioita. Lahonnut puuainek poistettiin ja puurakenteita tuettiin tarvittaessa. Puuosat sekä tiilirakenteet ja saumat puhdistettiin mekaanisesti. Lisäksi kaikki puu- ja tiilirakenteet desinfioitiin savukaasuna levitettävällä

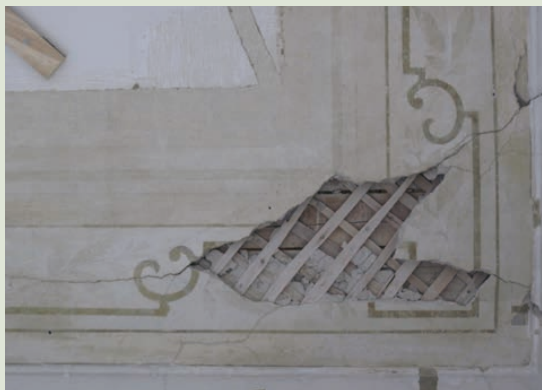
55. Kattojen rappauksia irtosi korjaustöiden aikana.

Välipohjien mahdollinen huono kunto oli tässä vaiheessa tiedostettu riskiksi, mutta lähtökohtaisesti ajateltiin että vanhat rapatut katot säilyisivät pääosassa tiloja. Osa maalauksista otettaisiin esiin ja konservoitaisiin, ja osa jäisi uudempien maalikerrosten ja alakattojen alle. Väriportaita ja isompia esiinottoja tehtiin purkutöiden kanssa samaan aikaan kesällä 2010. Rappaukset olivat paikoitellen huonokuntoiset ja vaurioituneet. Perustusten vahvistustöistä johtuva värinä sekä ylä- ja välipohjien täytteiden poisto aiheutti rapatuissa katoissa lisää halkeilua ja joissain tiloissa rappaus irtosi pohjastaan. Tämän ehkäisemiseksi kattojen rappauksia tuettiin.

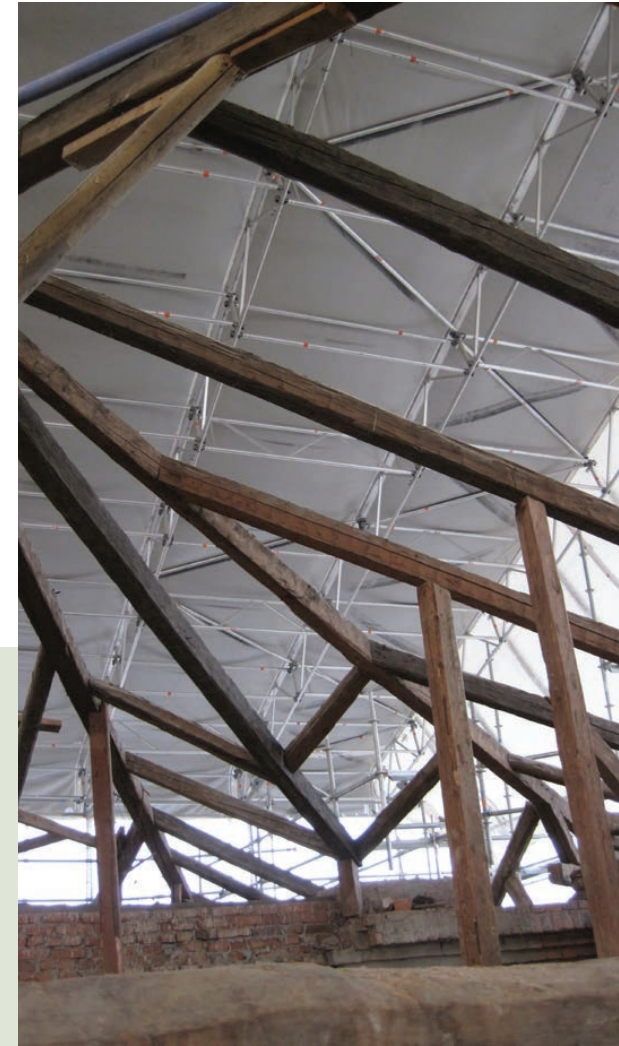
Rakennuksen puisissa kattorakenteissa oli lahovaurioita. Lahonneet kohdat poistettiin ja rakennetta tuettiin puusoiroilla ja muilla puisilla tukirakenteilla. Uuden peltikatteen alle tuli bituminen aluskermi.

66. Rakennuksen kattorakenteet purkuvaiheen päättyessä.

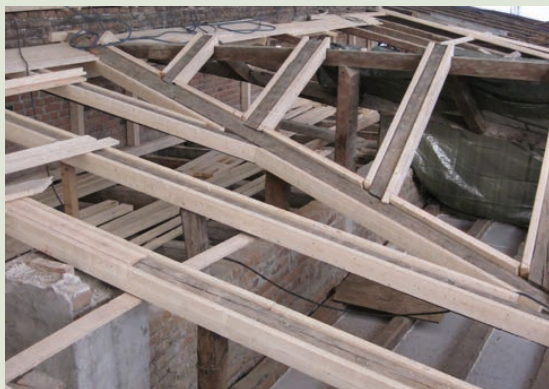
71. Aluskermin ja uuden peltikatteen asennus käynnissä.

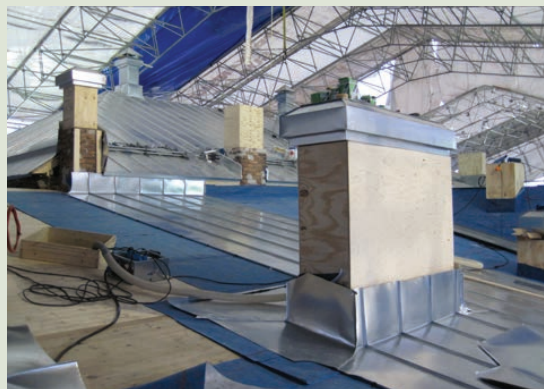
72. Valmis peltikate, joka maalattiin tummaksi muutama vuosi peruskorjauksen valmistumi- sen jälkeen.

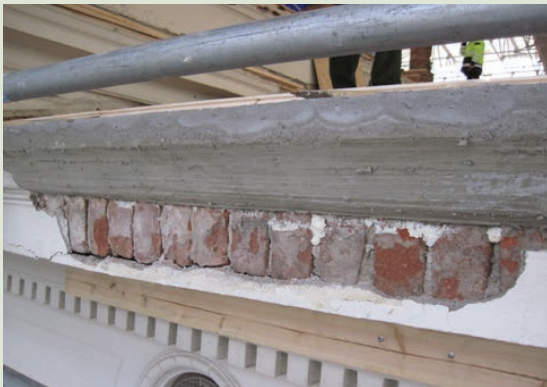
84. Julkisivun puhdistusta märkähiekkamennelmällä.

Vanhat hilseilevät maalikerrokset poistettiin märkähiekkapuhalluksella. Tiilipinnat ja kivijalka suojattiin julkisivukorjausten ajaksi.

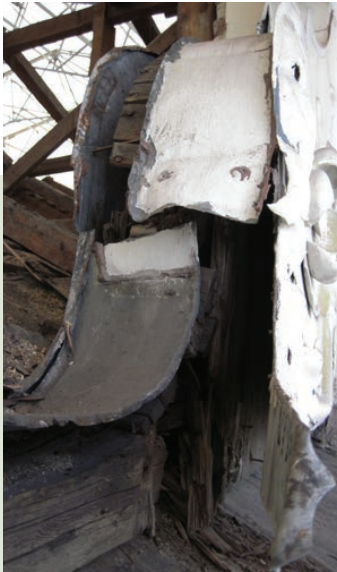
Keskikorotuksessa oli peruskorjauksen alkaessa enemmän vaurioita kuin muualla julkisivussa. Syynä tähän olivat pellittämät-

tömät vaakarakenteet, jotka olivat alltiita kosteusrasitukselle. Rappauksien ja koristeiden korjaukseen oli aiemmin käytetty liian kovaa laastia. Vaakunan kiinnitys oli puutteellinen ja koristeelliset peltiosat olivat ruostuneet ja maali irtonaista.

92. Keskikorokkeen peltikoristeosien puurakenteet olivat lahonneet ja peltiosat vaurioituneet.

Keskikorotuksen rappausvauriot korjattiin alkuperäisen mallin mukaisiksi ja ehjät koristerappaukset pyrittiin säilyttämään. Rapatuille vaakapinnoille lisättiin pellitys kuumasinkitystä pellistä. Ne maalattiin rappauksen väriseksi. Vaakuna irrotettiin ja kiinnitys korjattiin ruostumattomilla kiinnikkeillä ja kemiallisella ankkuroinnilla. Vaakuna puhdistettiin, maali- ja pigmenttivauriot paikattiin ja maalipinta käsiteltiin pellavaöljyvernissalla.

Kukkakoristeiset peltituet kunnostettiin uusimalla vain puhkiruostuneet osat van-

han mallin mukaan. Vaurioituneet puurakenteet korvattiin uudella puurakenteella. Lyijypellistä pakotettu koristeosa kiinnitettiin muuten sinkityllä pellillä verhoiltuun rakenteeseen.

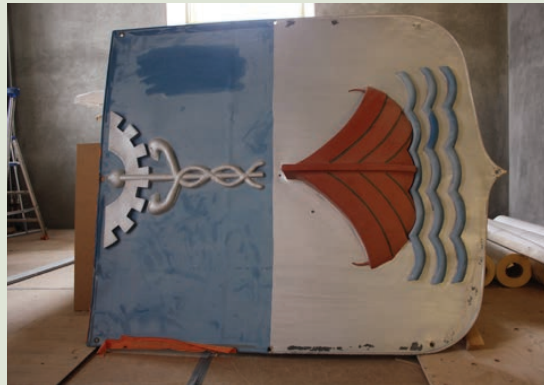
93. Vaakuna on irrotettu puhdistus- ja korjaustoimenpiteitä varten.

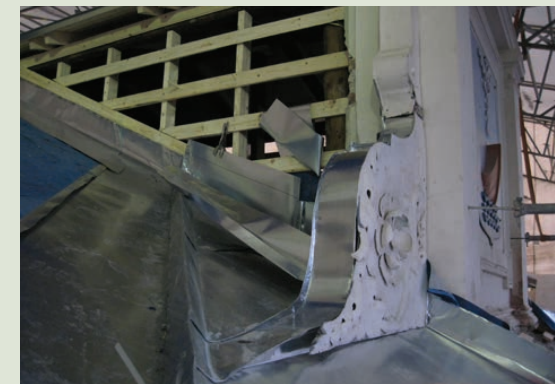
94. Peltikoristeiden uusittuja osia.

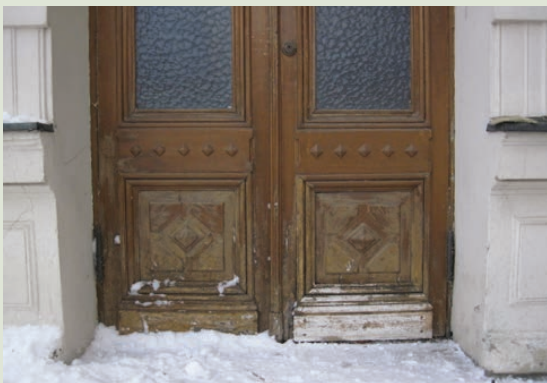
- 109. Pääsisäänkäynnin ulko-oven alaosa ennen korjausta.
- 110. Sisäovesta löydetyt alkuperäiset värisävyt.
- 111. Uusia peiliovia maalattavana.

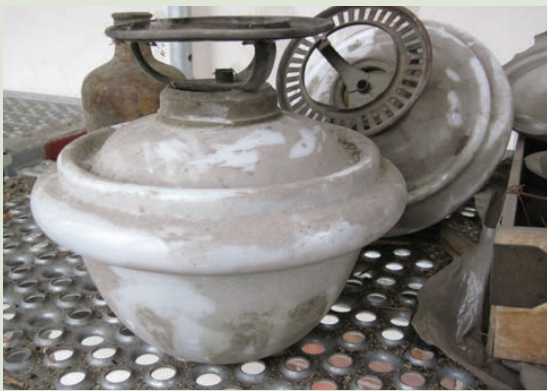
116. Juhlasalin viisihaarainen valaisin ennen korjausta.

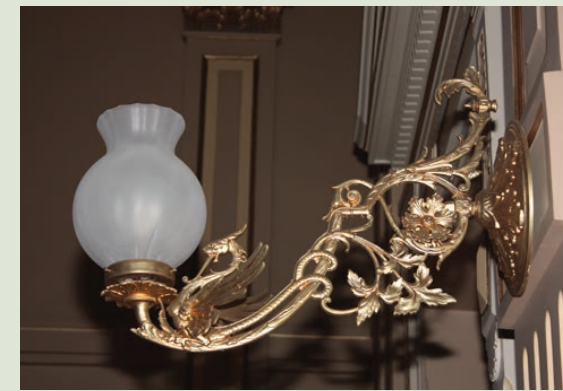
118. 1940-luvulla hankitut valaisimet salissa 208 ennen peruskorjausta.

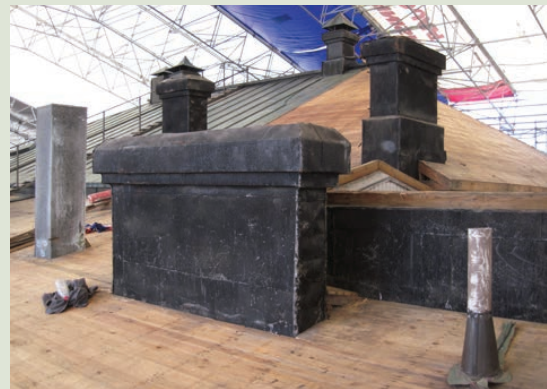
123. 3. kerroksesta löytynyt hormi osin purettuna. Vanhat tulihormit nousevat alemmista kerroksista. Ne on muutettu poistoilmakanaviksi purkamalla hormien yläosat ja muuraamalla uudet vaakahormit, jotka eivät ole tulihormien tapaan nokeentuneet.

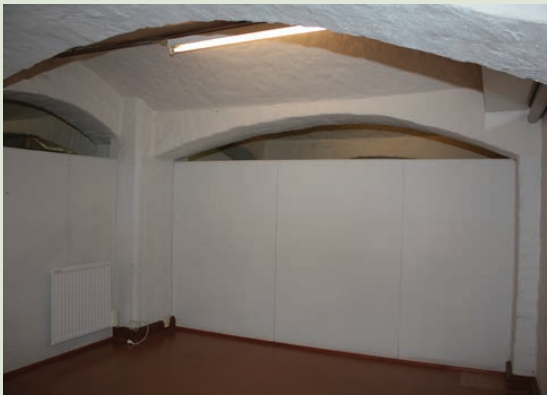
149. Tiiliholvien ja -kaarien slammaus- ja rap- paustyöt.

Tilan pinnat puhdistettiin hiilihappojääpuhalluksella. Tiilirakenteissa olleita vaurioita korjattiin laastilla ja käyttämällä vanhoja purkutiiliä. Pilareiden betonimanttelit maalattiin betoninharmaalla. Tiilipilarit, -kaaret ja -seinät slammattiin niin, että tiilikuvio paistaa ohuen laastikerroksen läpi. Tynnyriholvien pinnat hierontapattiin. Osassa tilaa ollut puuvälipohja uusittiin ja alakatoksi tuli viilupintainen asennuskatto.

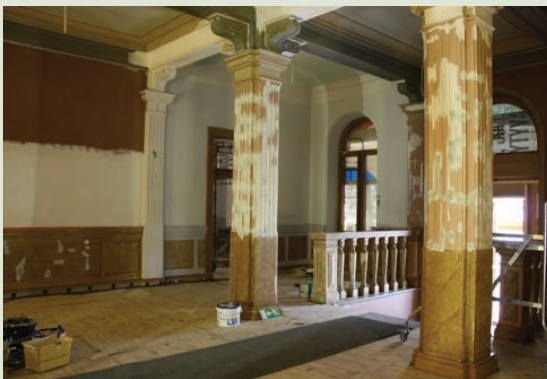
154. Välipohjan puiset pääkannattajat korvattiin teräspalkeilla.

Paraatiaulan katon puiset pääkannattajat uusittiin alakautta ja korvattiin muototeräspalkeilla. Palkkien ympärille toteutettiin kipsilevyillä, puurimoilla ja laastilla vanhan mallin mukainen ilme. Pilastereiden ja pylväiden kipsikonsolit irrotettiin välipohjatöiden ajaksi ja kiinnitettiin uudelleen.

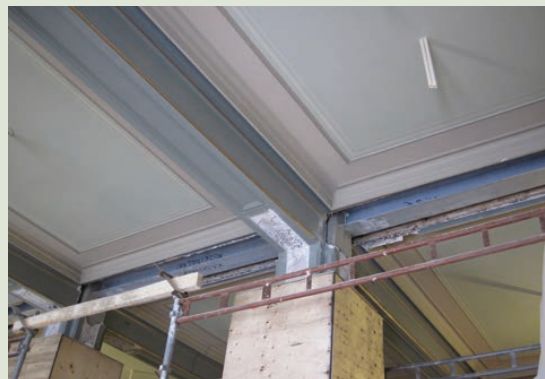
155. Teräspalkkien ympärille rakennettiin alkuperäisen näköinen kotelo.

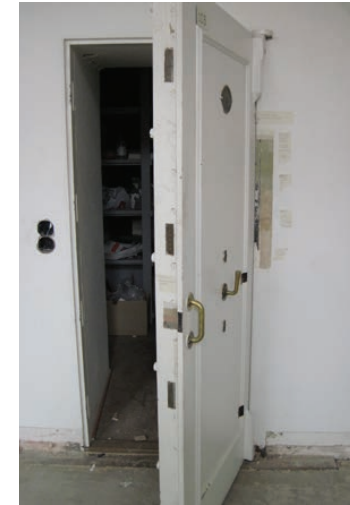
- 198. Holvin alle meneviä lahonneita vasoja.
- 199. Välipohjan täytteitä ja purkulautoja.
- 200. Holvin ovi ja siihen tehdyt väritutkimukset.
- 201. Alakattoa maalataan vanhan mallin mukaan.

Välipohjat purettiin ja uusittiin.

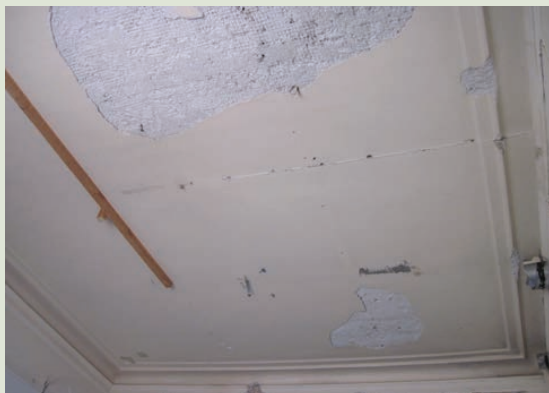
Väritutkimuksissa Suomen Pankin tiloille ominaisia runsaita koristemaalauksia ei löytynyt. Katon alaslaskun purkamisen yhteydessä huomattiin, että rapatusta katosta puuttui suuri alue. Rappaus oli tehty metalliverkolle, joten rappauspinta on

209. Katosta oli irronnut suuria alueita metalliverkolle tehtyä rappausa.

Työhuoneen alapuolinen välipohja purettiin, mutta yläpohjan vasat säästyivät, sillä tila sijaitsee juhlasalin alapuolella. Kattoon maalattiin uudelleen tutkimuksissa löytenyt pronssiviiva. Koska kattoa ei tarvinnut purkaa kokonaan, tilan vanhat kattolistat säilytettiin. Ne täydennettiin vaurioituneilta osin ja teknisten asennusten takia tehtyjen aukkojen kohdilta. Huoneen valaistus on uusi ja kalustus yhdistelmä uutta ja vanhaa.

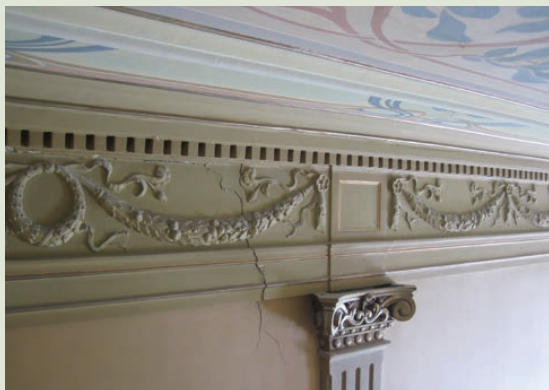
kamatta, jottei tiiliseinä ja paraatiportaan koristeosat vaurioituisi. Seinissä, seinän yläosan friisikoristeissa ja kattolistoissa oli halkeamia, jotka korjattiin. Joitakin irronneita kipsisiä hammaslistoja uusittiin ja vanhojen kiinnitykset tarkistettiin.

217. Yläosan friisissä oli halkeamia.

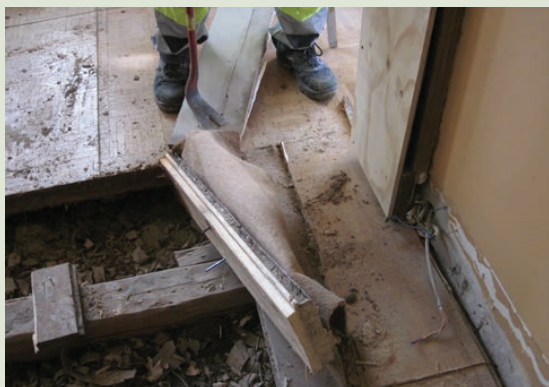
225. Kahviholvin ja lattian välistä löytyi hyvin huonokuntoisia muotilautoja.

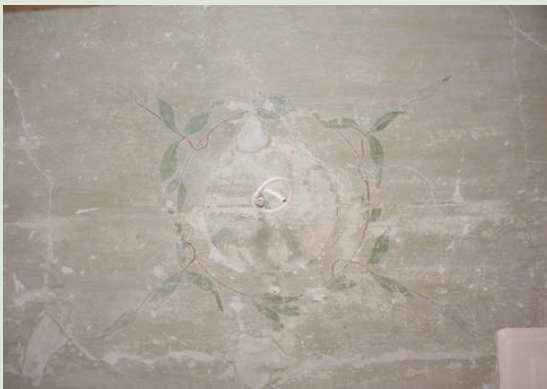
- 233. Rosetin ympäristön konservointi.
- 234. Konservoitu katto peruskorjauksen jälkeen.
- 235. Sisustettu naisten huone.

Katon koristemaalaukset otettiin kokonaisuudessa esiin poistamalla päälle maalatut kerrokset mekaanisesti. Maalaus konservoitiin. Vaurioituneiden kohtien laastikorjaukset maalattiin vanhan maalauksen taustojen sävyihin, mutta koristeai-

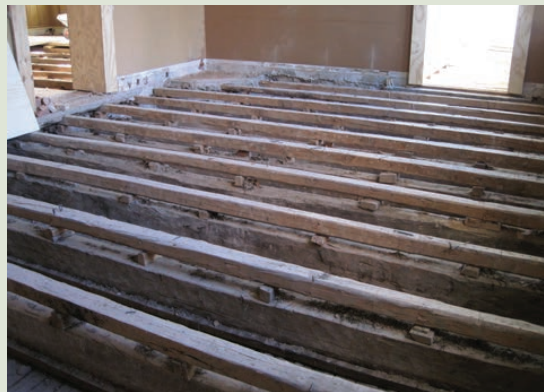
237. Välipohjapurkuja.

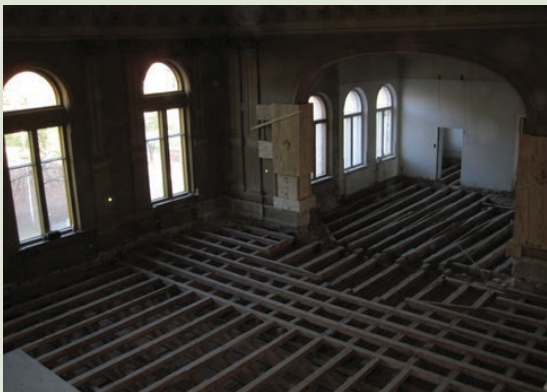
241. Nurkassa oleva uunin pohja.

Juhlasalin välipohja oli rakennuksen muita välipohjia paremmassa kunnossa, jolloin vasat ja kannatinrimat sekä alapuolella olevat rappaukset voitiin säilyttää. Salin lahovaurioituneet pääkannattajat kuitenkin vaihdettiin muototeräspalkkeihin alakautta. Lattiavasat puhdistettiin, vauriokohdat korjattiin ja vasojen päistä poistettiin tervapaperit. Rimat ja palkkien sivut verhoiltiin palokipsilevyllä. Uutena lämmöneristeenä käytettiin pinnoitettua kivivillaa. Uuden parkettilattian alle tuli alusvaneri ja useita kipsilevykerroksia. Kaksi näyttämön puolella salia olevaa uunin pohjaa säilytettiin peruskorjauksessa.

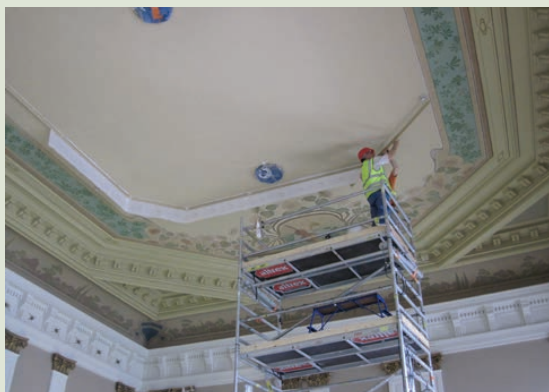
Salin seinillä on puurakenteinen seinäpaneeli ja koristeellisesti rapattuja pilastereita. Pilastereissa on kipsiset kapiteelit ja kattolistojen alapuolella kipsistä valettuja hammaslistoja ja seinäkoristeita. Koristeosissa ja seinissä oli halkeamia.

244. Seinien koristeosien halkeamien korjaamista.

Seinien halkeamat paikattiin. Uusia sähköasennuksia varten rappausseiniä roilottiin. Uudet seinävärit valittiin väritutkimuksien perusteella. Tutkimuksissa etsittiin alkuperäisissä piirustuksissa olevia värikenttäjakoja, mutta niitä ei löydetty.

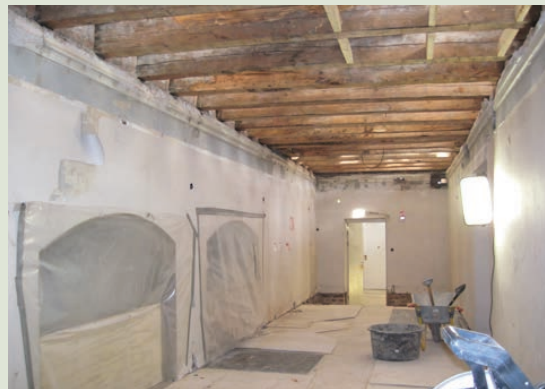
258. Parvi yläpohjan korjaustöiden aikaan.

Parven välipohja purettiin ja uusittiin kerto-puupalkeista tehdyllä välipohjalla. Yläpohja purettiin ja uusittiin puisia kantavia palkkeja lukuun ottamatta.

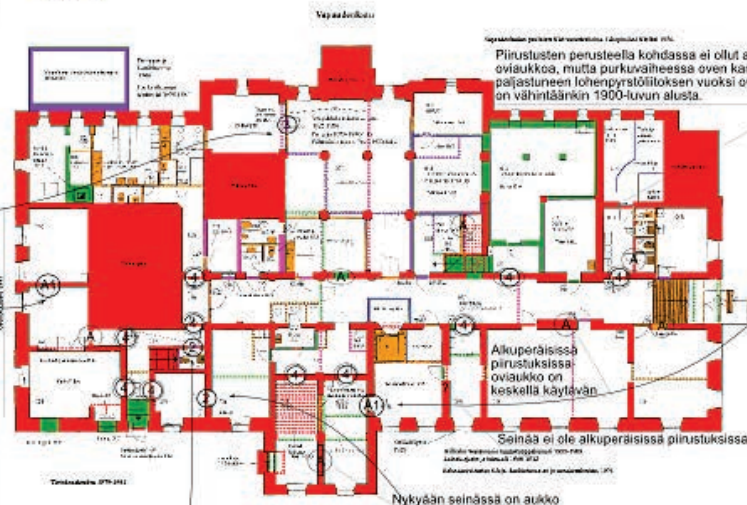
Piirustusten perusteella kohdassa ei ollut alunperin oviaukkoa, mutta purkuvaiheessa oven karmista paljastuneen lohenyrsytöitöksen vuoksi oviaukko on vähintäänkin 1900-luvun alusta.

Alkuperäisissä piirustuksissa oviaukko on keskellä käytävän
 Seinää ei ole alkuperäisissä piirustuksissa

Nykyään seinässä on aukko

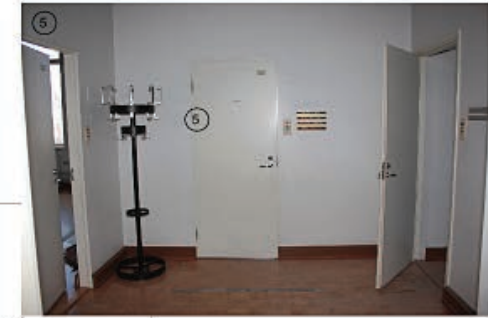
203-201välinen ovi on ollut tilan 201 puolella peitossa levytyksen takana. Siitä on löydetty alimpana tummanharmaata, joka voi olla myös pohjuste. Toisessa kerroksessa on harmaan eri sävyjä vaihdellen kehys-, lista- ja peiliosissa, mikä on ollut maalaustapa alkuperäisen työselityksen mukaan.
