# ATHENAEUM

Työmaadokumentoinnin raportti  
PERUSKORJAUS 2017–2018

PERUSKORJAUS 2017–2018

## TYÖMAADOKUMENTOINNIN RAPORTTI

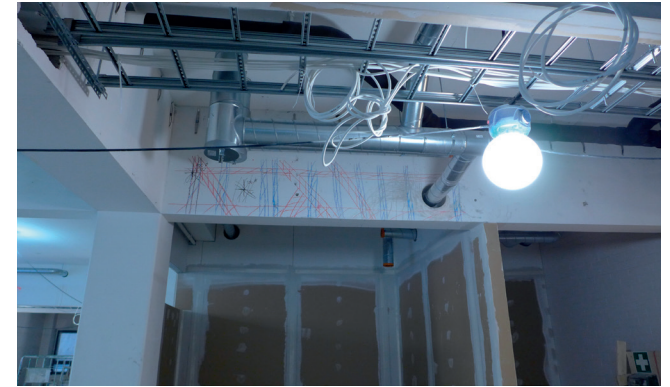
Rakenneskannerilla tutkitut raudoitukset on piirretty palkkiin. Näin läpivienneille sopivat kohdat on pystytty paikantamaan.

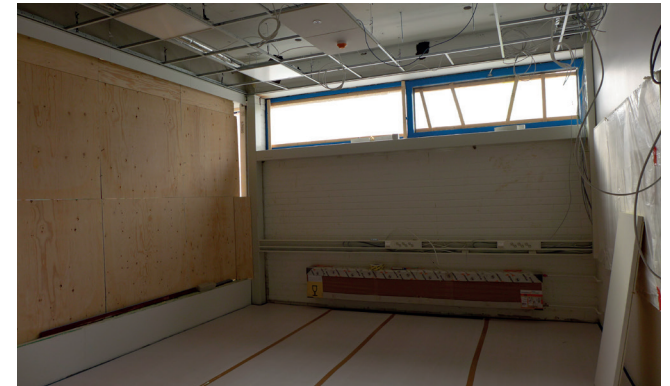
Kaakonpuoleisella seinällä ikkunoiden alapuolelle asennettu sokkelielementtien kiinnityspalkki.

Kaakkoisseinällä yläikkunoiden alapuolelle ja kulmaan asennettiin teräksinen sokkelielementtien kiinnityspalkki. Teräspalkin ympärille tuli ääneneristysvilla ja kotelointi vetäytymistilojen alueella.

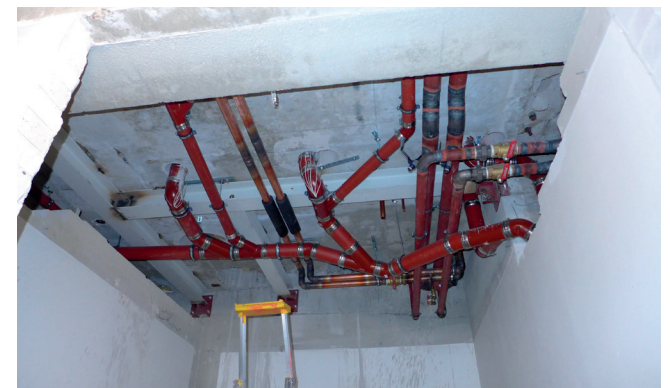
Uuden iv-kuilun kohdalla välipohjan laattaa vahvistettiin teräspalkeilla.

Runko säilytettiin ennallaan uusia tekniikkäläpivientejä lukuun ottamatta. Rakenteet puhdistettiin ja maalattiin uudelleen. Uuden iv-kuilun kohdalla välipohjien laattoja oli tuettava teräspalkeilla uusien läpivientien runsaudesta johtuen.

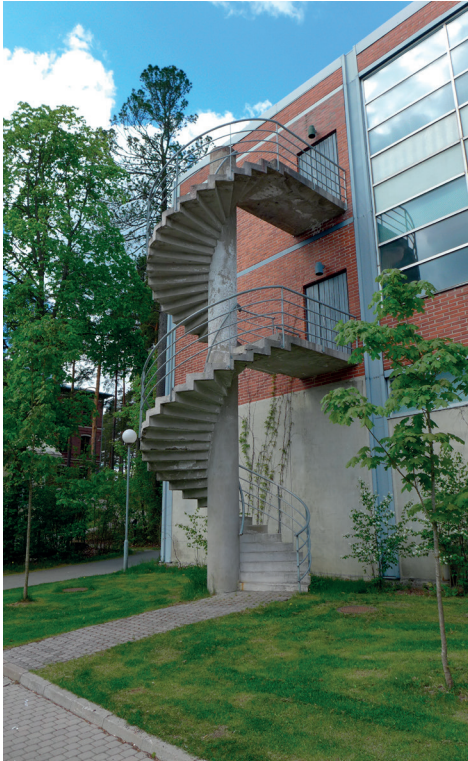
Kierreportaat ennen peruskorjauksen alkua.

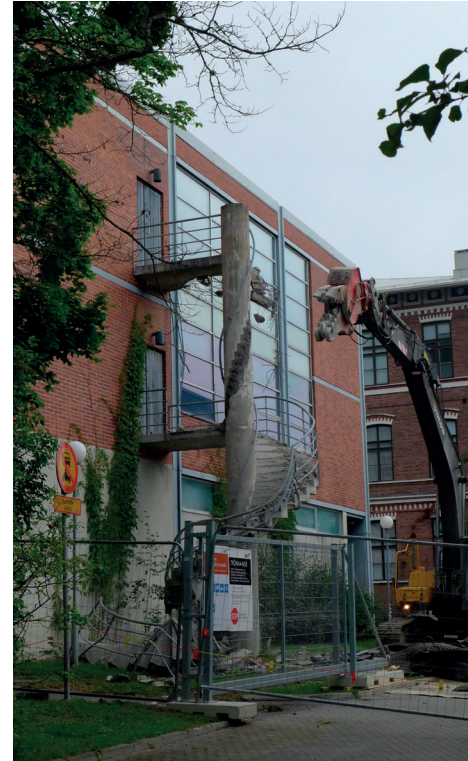
Portaiden purkaminen oli peruskorjauksen ensimmäisiä työvaiheita.

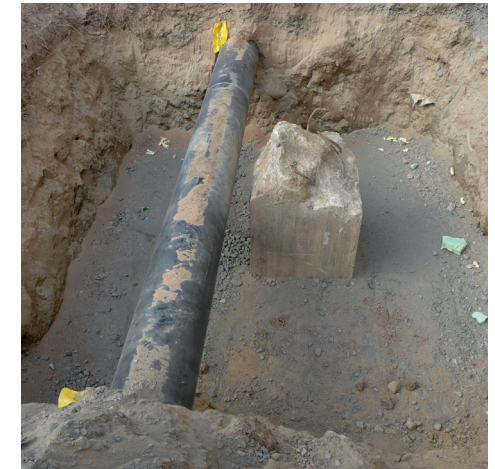
Portaiden vanhan anturan esiin kaivaminen.

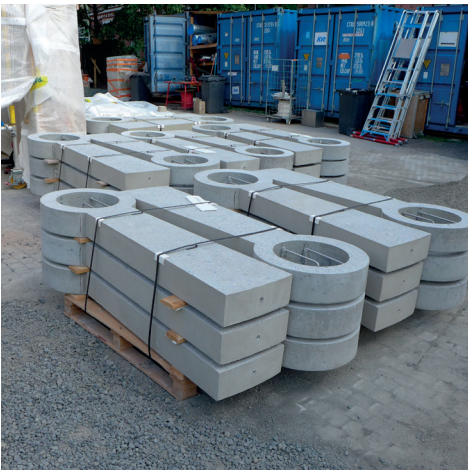
Uudet porraselementit ovat saapuneet työmaalle.

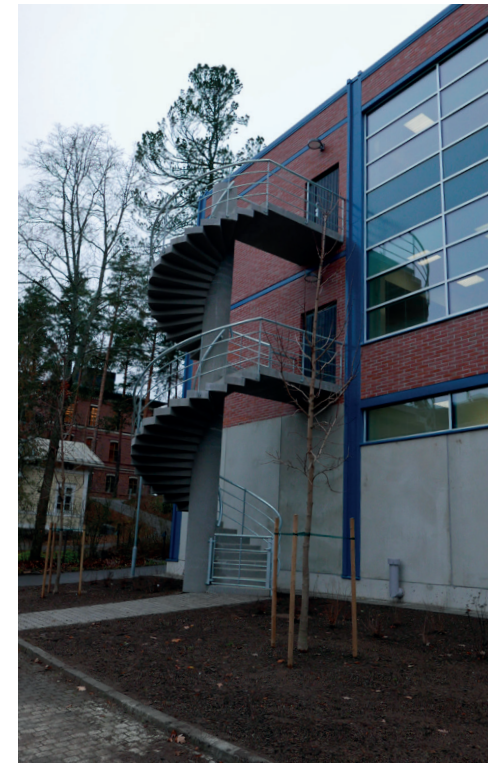
Uusi kierporras. Portaisiin lisättiin alas turvaportti.

Portaiden kaiteet toteutettiin alkuperäisen näköisinä. Portaiden alaosaan lisättiin turvaportti.

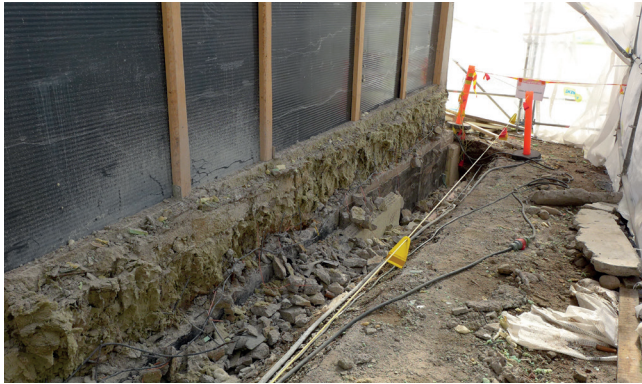
Sokkelihalkaisun purkaminen: betoninen ulkokuori purettu, villaeriste näkyvillä.

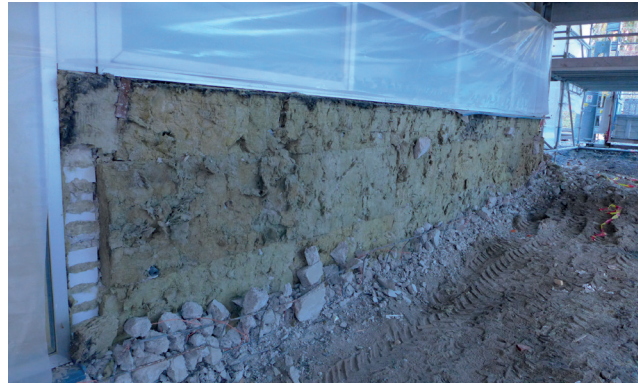
Ikkunan alapuolisen seinärakenteen purkaminen koillissivulla.

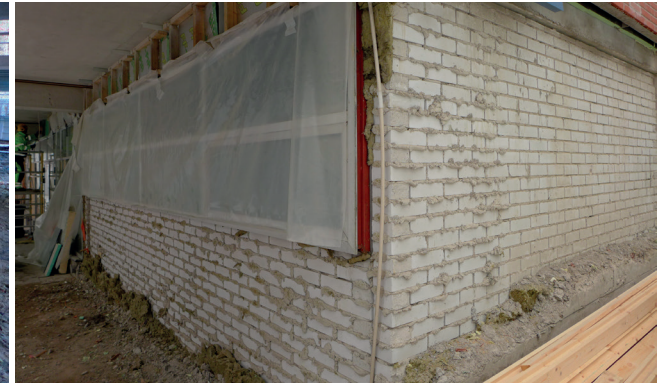
Seinärakenne on purettu muurattuun sisäkuoreen saakka. Laastipurseiden hionta seinän tasoon on aloitettu.

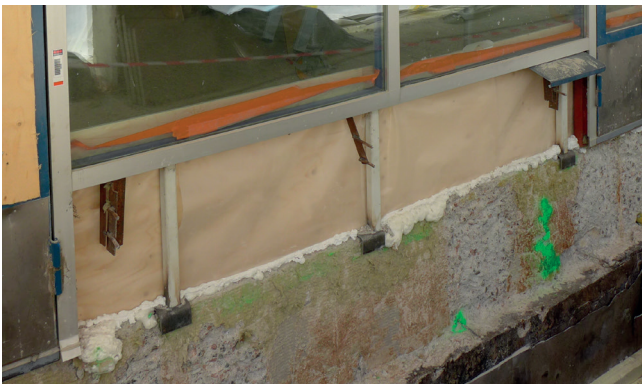
Joidenkin ikkunoiden alapuolinen rakenne purkautui kokonaan sokkelien korjauksen yhteydessä.

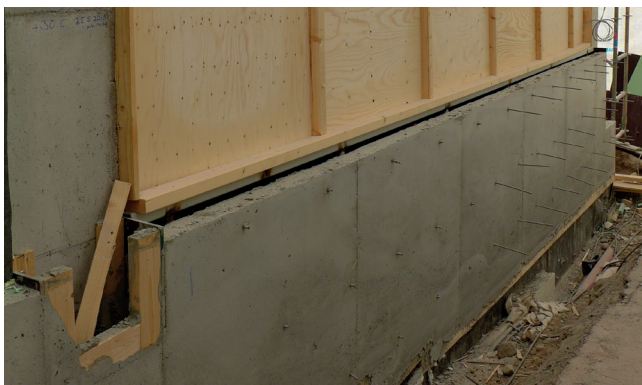
Uusi valettu betoninen ulkokuori.

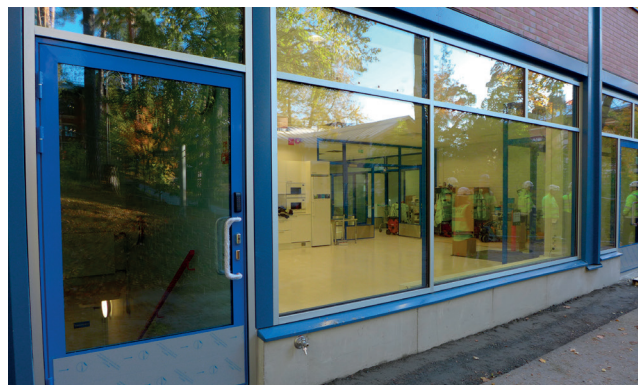
Ikkunoiden alapuolinen sokkeli lounaanpuoleisella sivulla.

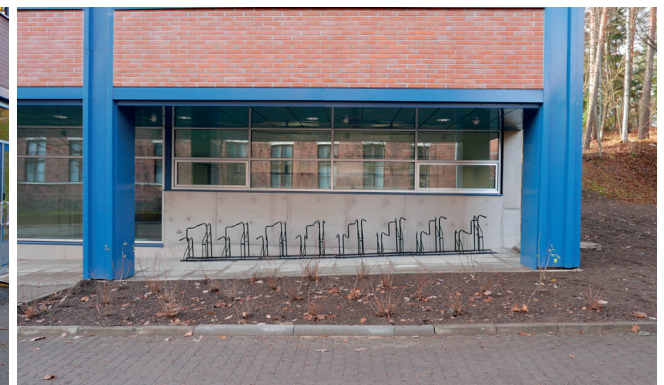
Uusi sokkeli ja ikkunoiden alapuolinen seinärakenne.

Sokkelia korotettiin seinustoilla, joilla on betonielementti tai valettu kuorielementti.

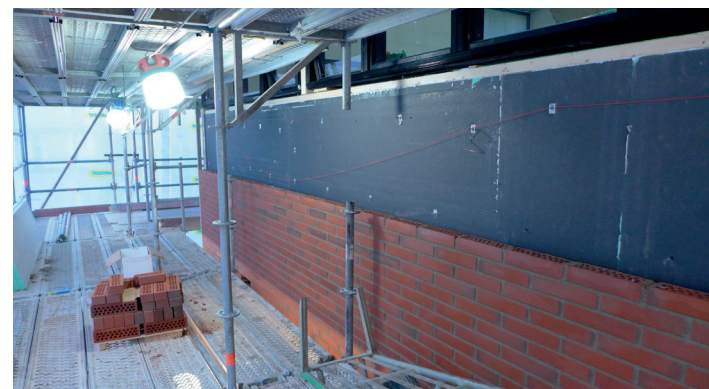
Ulkoseinän muurausta. Palosuoja- ja eristelevyn ja tiilimuurauksen väliin jätettiin tuuletusrako.

Tiiliseinistä hiottiin vanhat laastipurseet pois. Vanhan betoni/tiiliseinän pinta oikaisurapattiin. Uudeksi lämmöneristeeksi tuli 100 mm:n paksuinen polyuretaanilevy, jossa on palosuojapinta. Eristeen ja uuden teräsbetonisen kuorielementin (100 mm) väliin tuli 20 mm:n tuuletettu ilmarako. Kuorielementtien paksuutta kasvatettiin vaurioitumisriskin pienentämiseksi. Elementtien saumoihin tuli tuuletusputket. Kaakkoispuolella elementtien kiinnitystä varten sisäpuolelle lisättiin yläikkunoiden alle ja itäkulmaan teräspalkit.

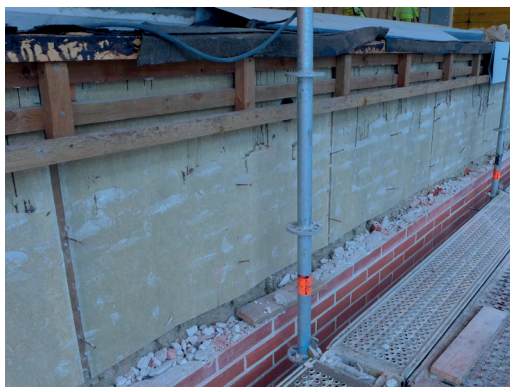
Seinän yläosassa oli lisäksi kuitusementtilevyä ulkomuurauksen ja eristeen välissä. Ylhäällä puiset räystärakenteet.

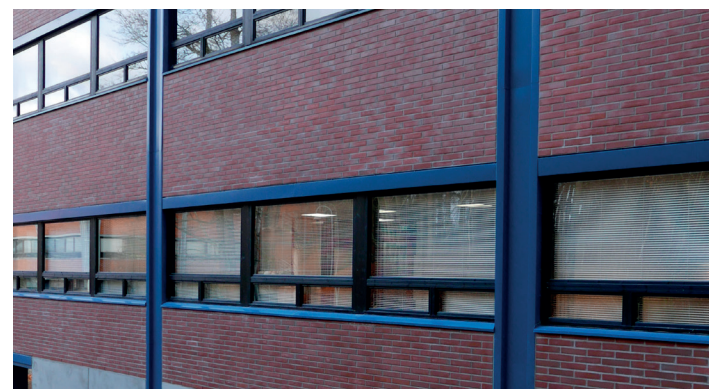
Valmista tiilistä muurattua julkisivua.

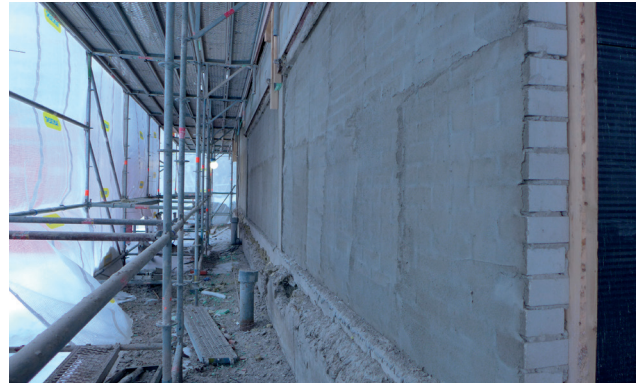
Kaakkoissivulla tiilipintaan on tehty oikaisurappaus.

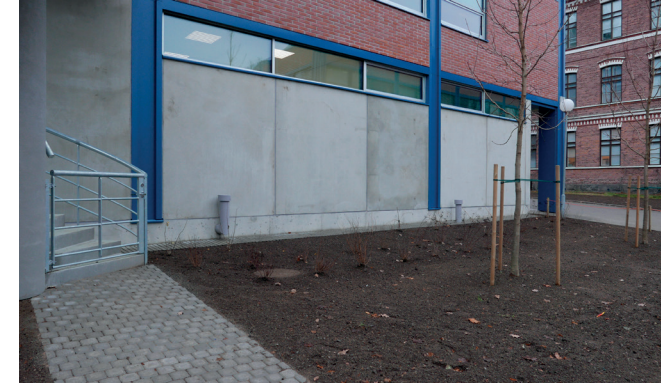
Kaakkoissivun valmiit betonielementtipinnat. Sokkeli on aiempaa korkeampi.

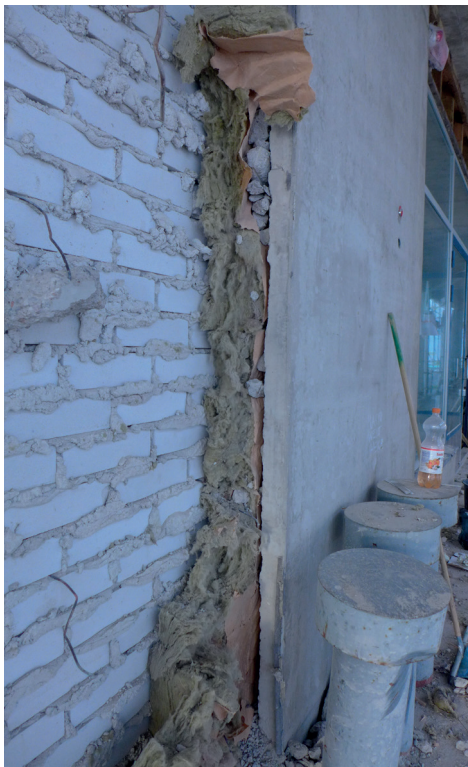
Koillissivulla elementtien purkua. Niiden paikalle tuli korkeat ikkunat.

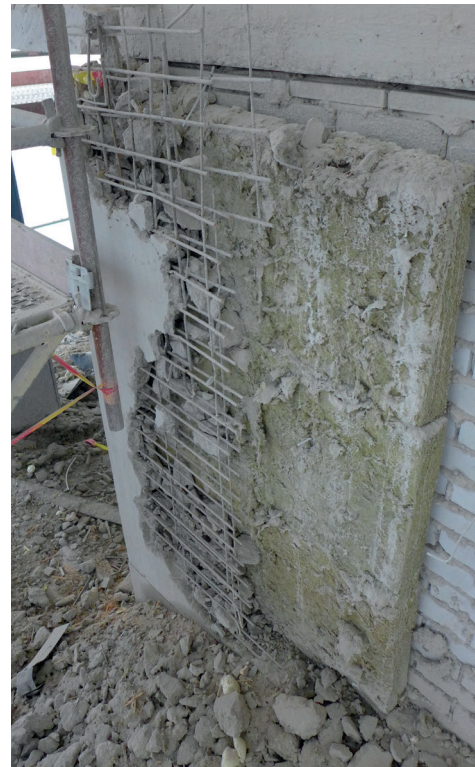
Elementin purkua luoteenpuoleisella sivulla.

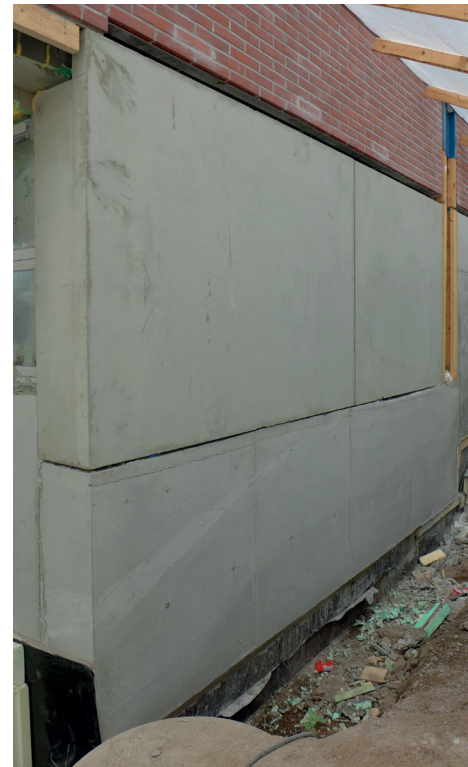
Luoteenpuoleisen sivun uudet elementit, joiden alareunaa on nostettu ylemmäs aiemmasta.

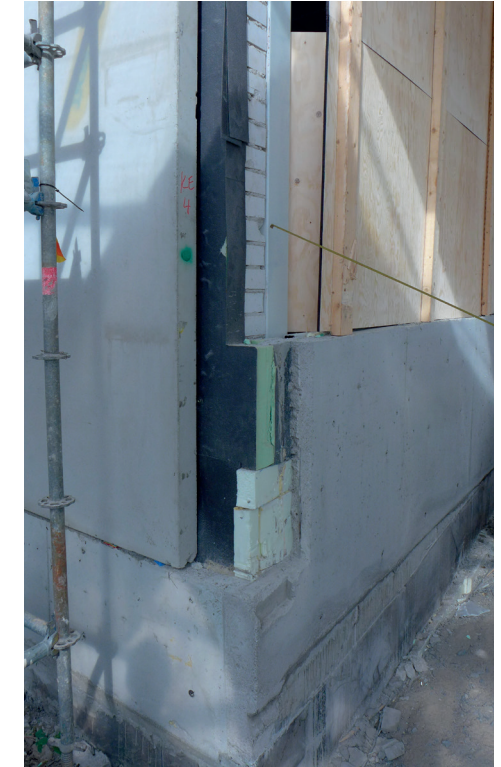
Itäkulmassa näkyy elementtiseinän rakenne ennen kulmaelementin asentamista. Kuvaa-ja: Riikka Mäkipelkola

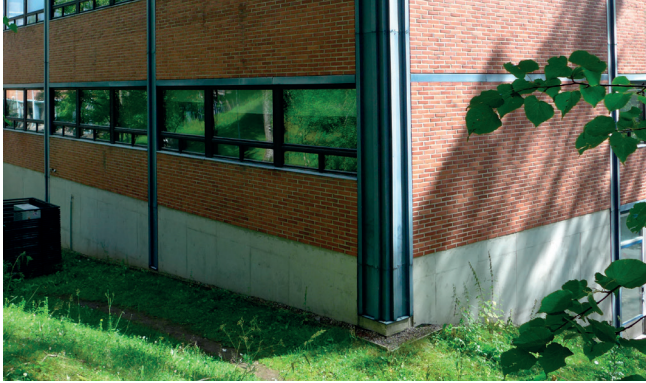
Betonipinnoissa näkyi ruostuneita teräksiä, murtumia, huonokuntoisia saumauksia ja epäsiistejä paikkauksia.

Studion betonirakenteiset maanpinnan yläpuoliset seinät ennen peruskorjausta.

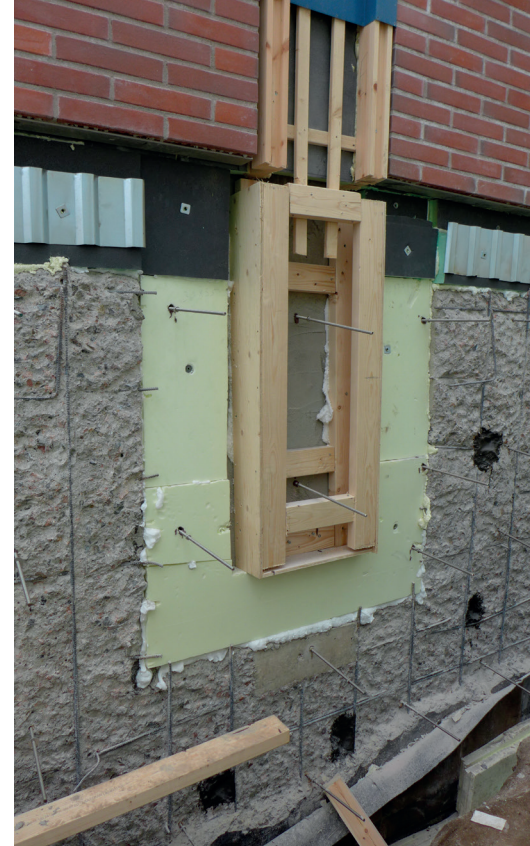
Pilaripellitysten ympärille tehtiin sokkelihalkaisun kaltainen rakenne.

Pilareiden kohdalle toteutettiin eristehalkaisu XPS-eristelevyllä.

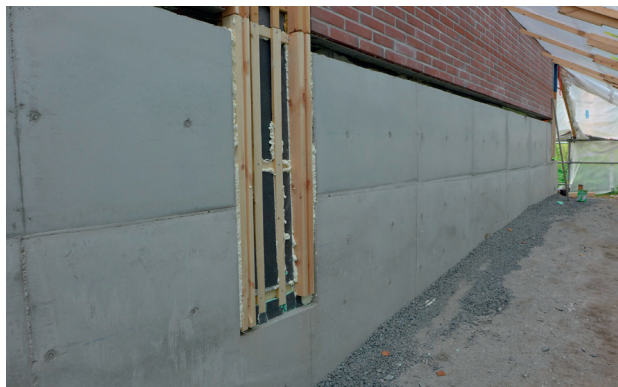
Uusi valettu betonipinta, jossa on alkuperäiseen nähden liikaa muottilaudoituksen pullistumia ja kiinnikkeiden reikiä.

Valussa olevia suurimpia muottipullistumia, levyrajoja ja koloja paikattiin ja tasoitettiin. Pinnasta ei kuitenkaan tehty aivan tasaista, sillä alkuperäisessä seinässä oli ollut näkyvissä muottilaudoitettu pinta.

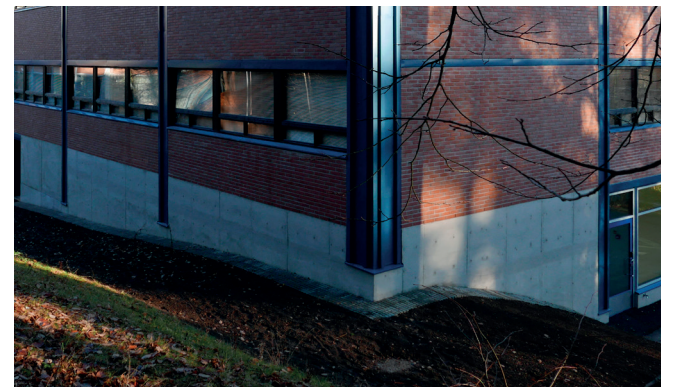
Studion maanpäälliset seinät peruskorjauksen jälkeen.

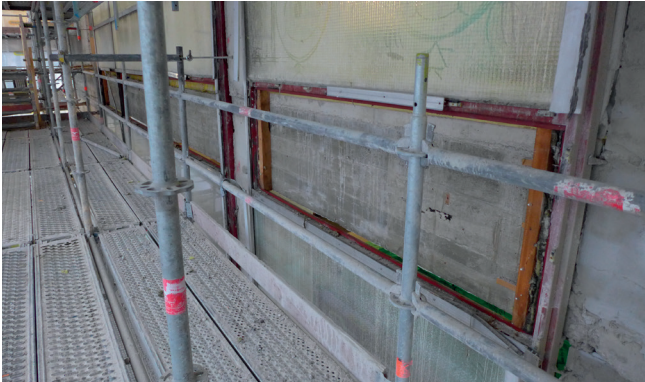
Kaakkoissivun lasiseinän välipohjan kohdalle osuivien lankalaserivien purkaminen.

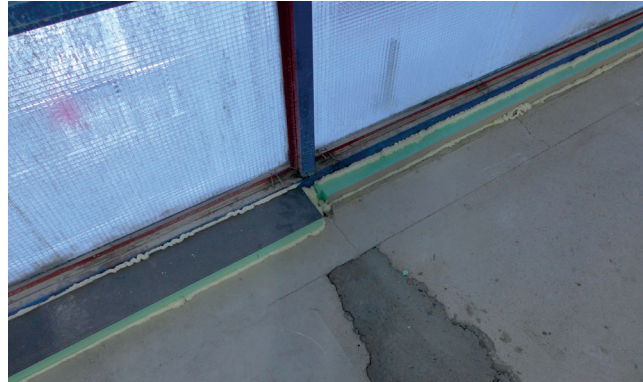
Välipohjan kohdalle laitettuja uusia eristeitä.

Välipohjan yläpuolelle tuli uudeksi rakenteeksi ulkoa lukien: lankalasi, tuuletettu ilmarako, sininen tuulensuojalevy, 50+50 mm polyuretaanieristelevy. Sisäpuolella pintamateriaaliksi tuli valkoinen Luja-levy. Välipohjan betonirakenteen kohdalla rakenne oli vastaavanlainen, mutta lämmöneristepaksuus on 50 mm.

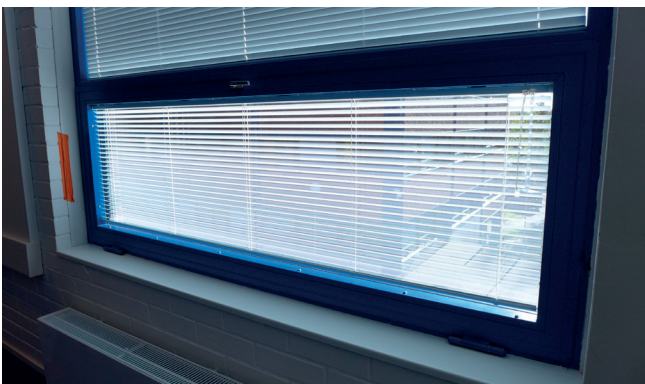
Ikkunan ja sisämuurauksen välinen rako on tässä kohdin niin suuri, että se oli peitettävä listalla (kiinnitys kesken).

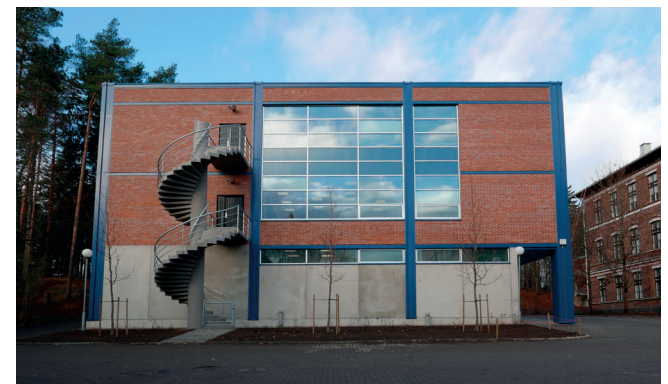
Kaakkoissivun lasiseinä korjauksen jälkeen. Alkuperäiset värit on palautettu haalistuneille alueille.

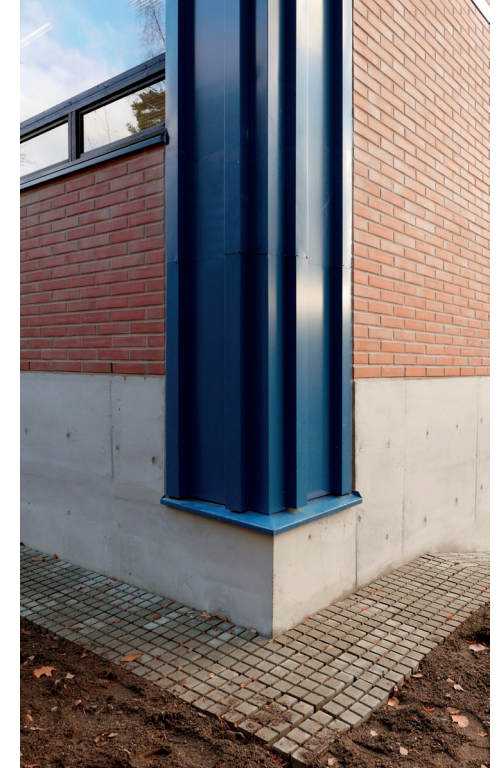
Valmiin kulmapilarin pellityksen alareunaa on nostettu aiempaan verrattuna.

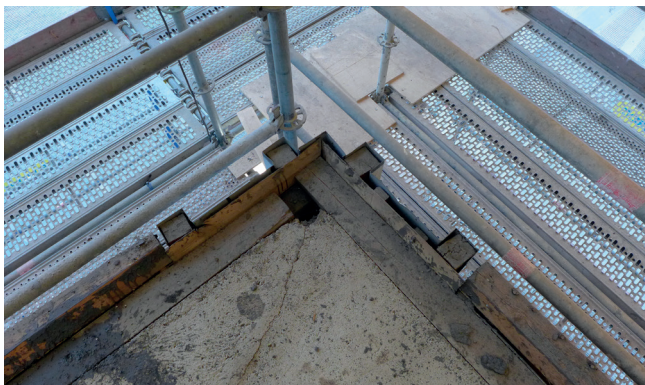
Kulman pilarin vanhat puurakenteet näkyvät hyvin katolta otetussa kuvassa.

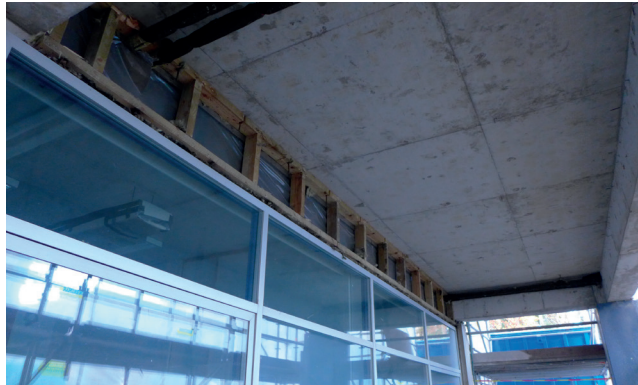
Kaikki rakenteet on purettu pois. Pinta hiekkapuhallettiin puhtaaksi.

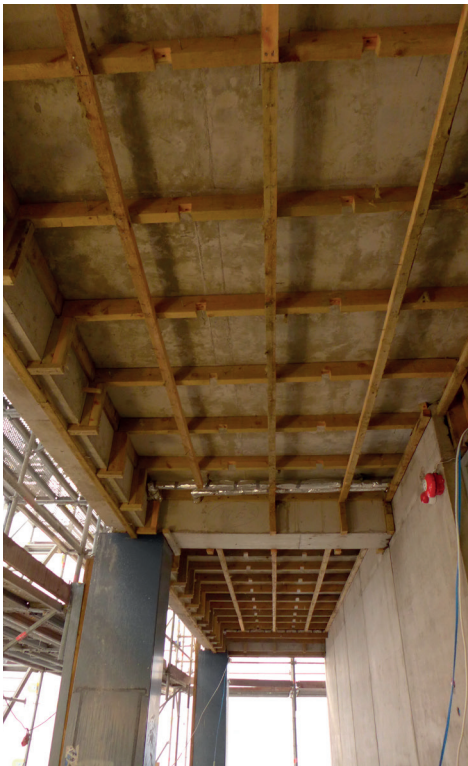
Lämmöneristeet on purettu, jäljellä alaslaskun vanhat puurakenteet.

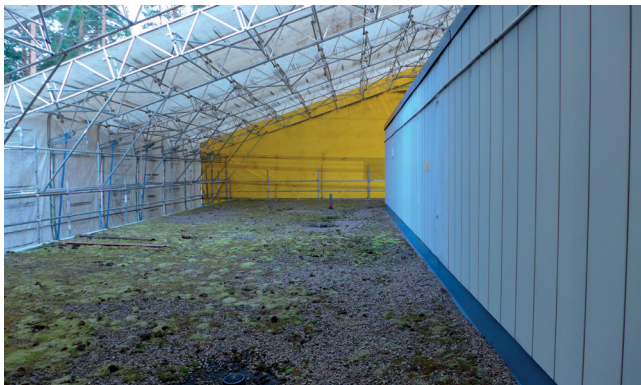
Vesikatto ennen purkutöiden aloittamista. Soran seassa jäkälä- ja sammalkasvustoa.

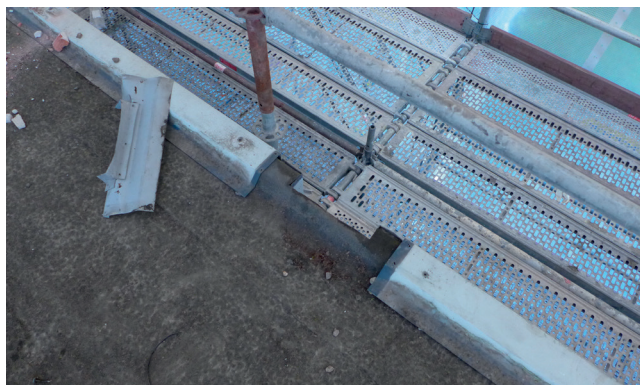
Sora on poistettu. Matala räystäs pilarin kohdalta kuvattuna (vrt. s. 33 uusi räystäspellitys).

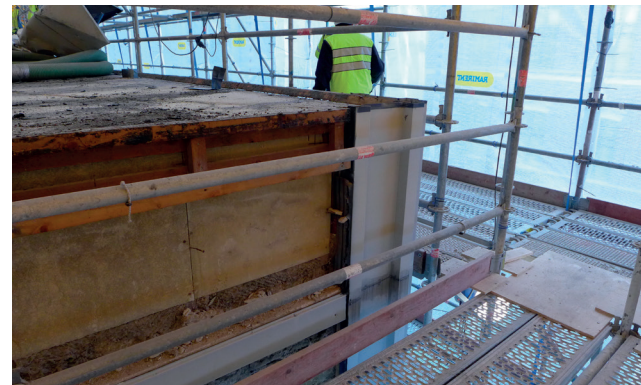
Bitumikermitte on poistettu ja julkisivumuurausta purettu. Räystään puiset rakenteet ovat näkyvillä.

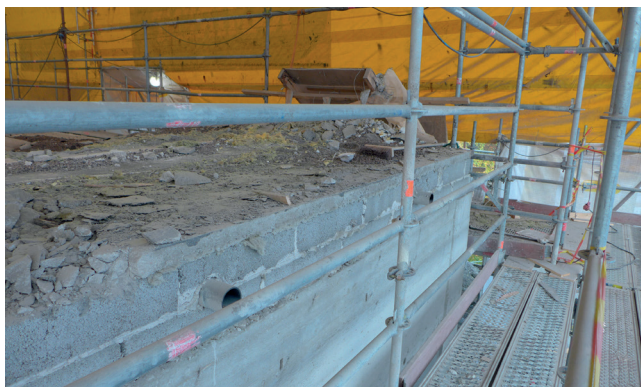
Kevytsoraharkkoreunus ja sen läpi kulkevat tuuletusputket. Pintabetonilaatan ja eristemateriaalien purku on kesken.

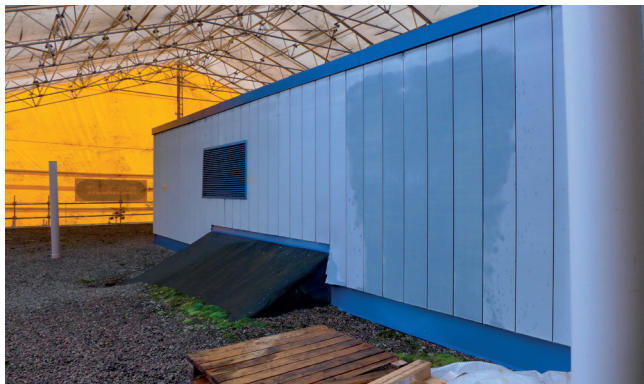
Kuva ennen purkuja. Vanha ulkoseinästä konehuoneeseen johtanut raitisilmakanava on ollut pitkään pois käytöstä.

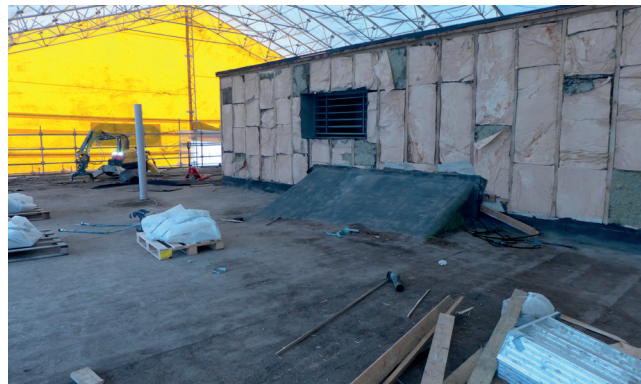
Verhouksen alla oli kuitusementtilevy sekä villaeeriste, jonka paperipinnassa näkyy kosteuden aiheuttamia jälkiä.

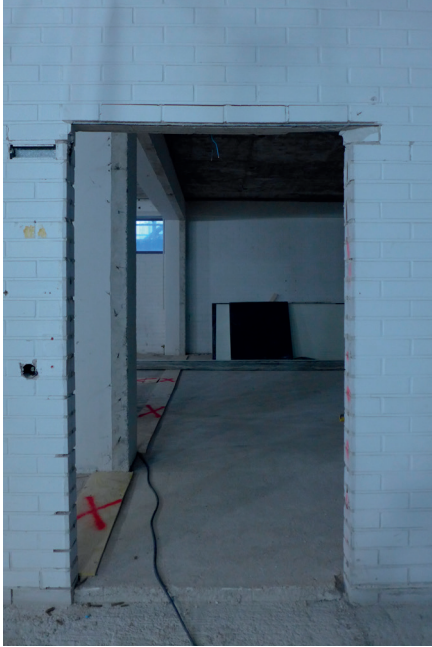
Muuratussa väliseinässä oleva oviaukko entiseen luentosaliin muurattiin umpeen.

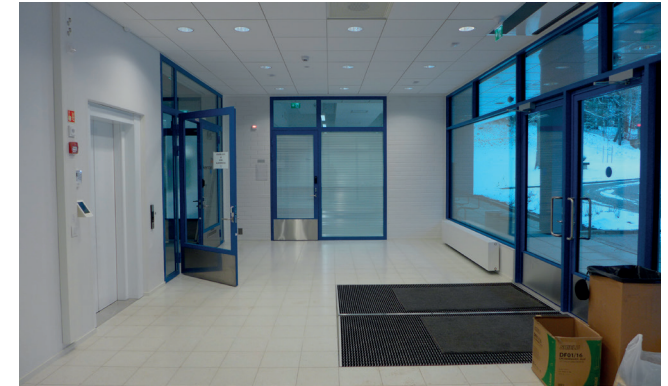
Tuulikaappi. Seinällä olleen taideteoksen paikalle on puhkaistu uusi ovi uuteen neuvotteluhuoneeseen.

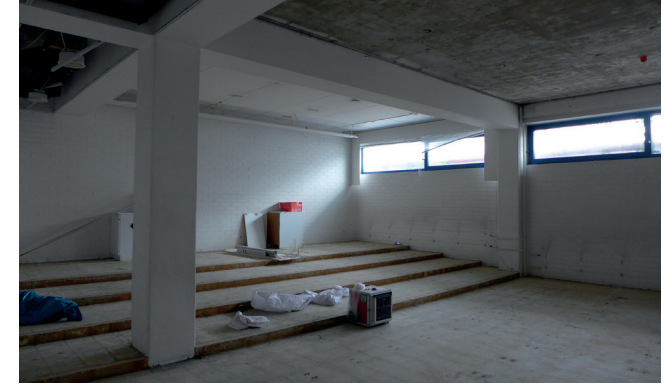
Suuren luentosalin kiinteät kalusteet ja pintamateriaalit on purettu.

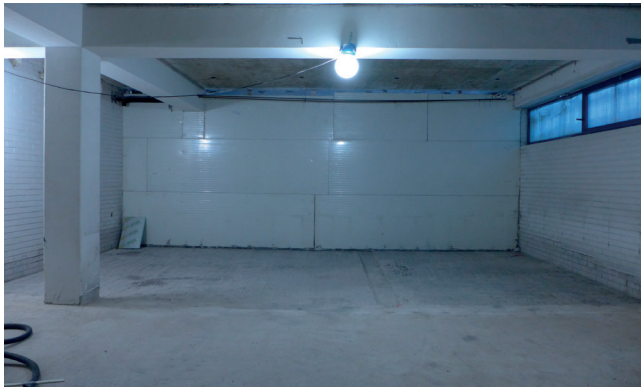
Porrastus on purettu ja samoin ulkoseinä, joka on talven ajaksi korvattu väliaikaisella Paroc-seinällä.

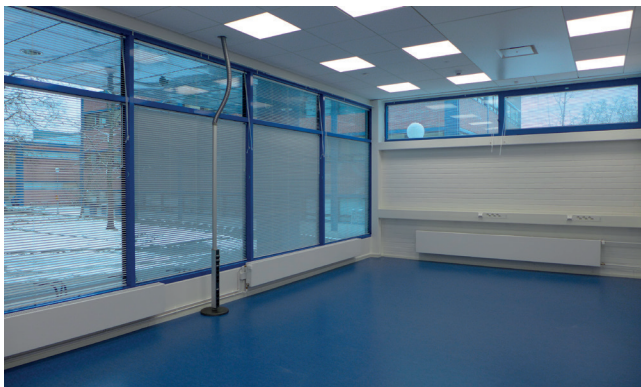
Suuren luentosalin paikalle rakennettu toimistotila. Muurattu ulkoseinä muutettiin lasiseinäksi.

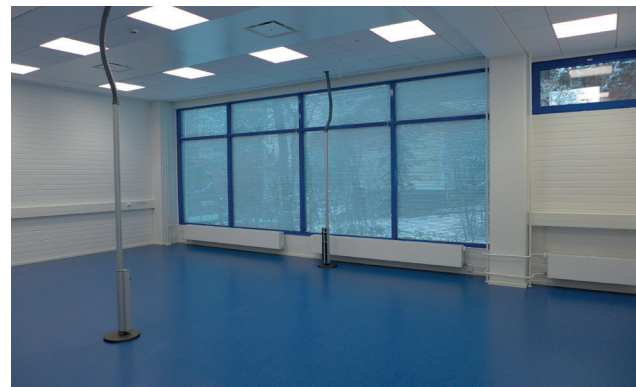
Pienemmän luentosalin uusi käyttötarkoitus on toimistotila. Yläikkunat yhtä lukuun ottamatta suurennettiin lasiseinäksi.

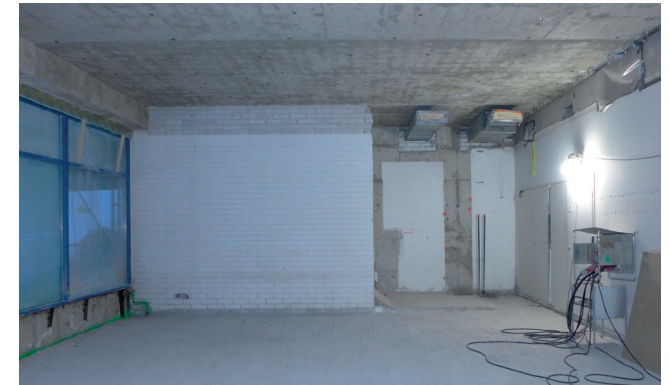
Aula purkutöiden loppuvaiheessa. Keittokomero on purettu kokonaan.
