PARVEKKEET JA SÄILYTTÄVÄ KORJAUSRAKENTAMINEN

JYVÄSKYLÄN KESKUSTA-ALUEEN ASUINKERROSTALOISSA

Maisterintutkielma

Jyväskylän yliopisto

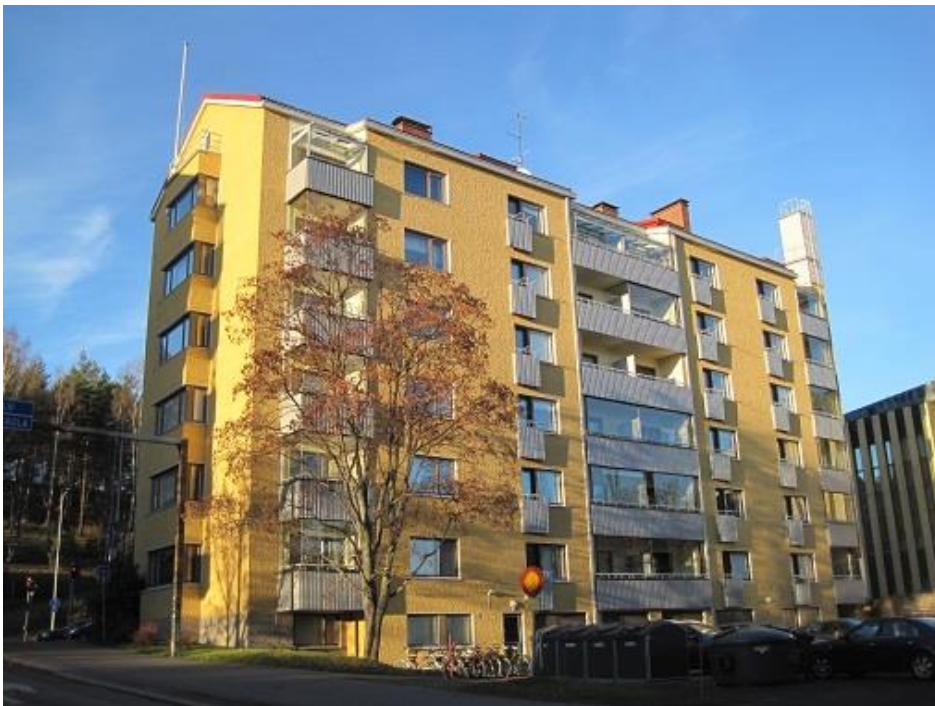
Yliopistonkatu 10. Yläkuvassa arkkitehdin alkuperäinen suunnitelma vuodelta 1954 (JyMa). Rakennukseen asennettiin jo rakennusvaiheessa profiilipeltikaiteet metallipinnakaiteiden sijaan. Pellitykset on myöhemmin uusittu.

mielenkiintoista huomata, että välttämättä alkuperäinen Hämäläisen suunnitelma ei ollut käytännössä toteutunut koskaan. Tästä esimerkkinä mainittakoon As. Oy Jyväskylänkatu 10 (1955), jonka parvekekaiteet olivat Hämäläisen suunnitelman mukaan pyörörautaa, mutta vastavalmistuneessa rakennuksessa ne olivat profiilipeltiä.

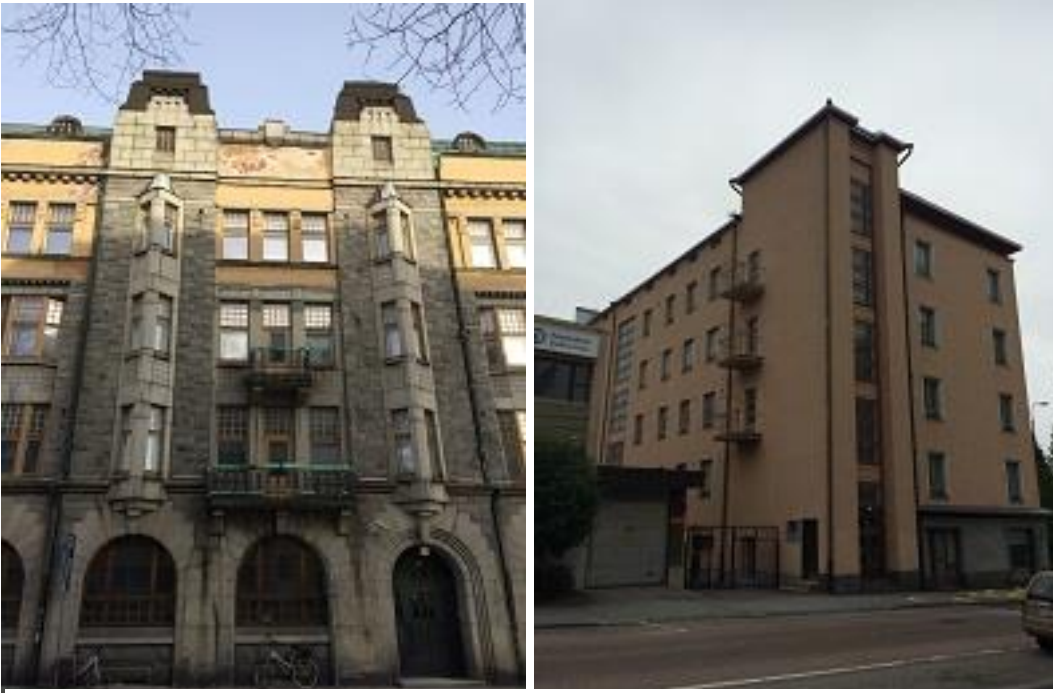
Vas. Tyypillinen 1900-luvun alun parveke toimi lähinnä julkisivun koriste-elementtinä. Kristiinankatu 1, Turku (1909).

Oik. 1930 valmistuneen asuinkerrostalon ainoat parvekkeet ovat sisäpuoleiset puhdistusparvekkeet. Kauppakatu 17, Jyväskylä/arkkitehti Kerttu Tamminen.

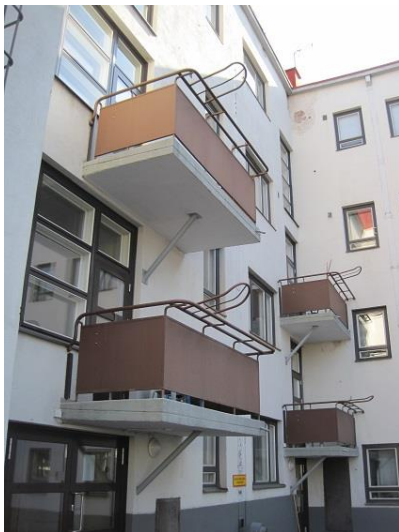
Sisäpihan puoleiset puhdistusparvekkeet Hämäläisen funktionalistista tyyliä edustavassa asuinkerrostalossa. Parvekkeissa rakennusajankohdalle tyypilliset teräspeltikaiteet. Vapaudenkatu 79 (1940).

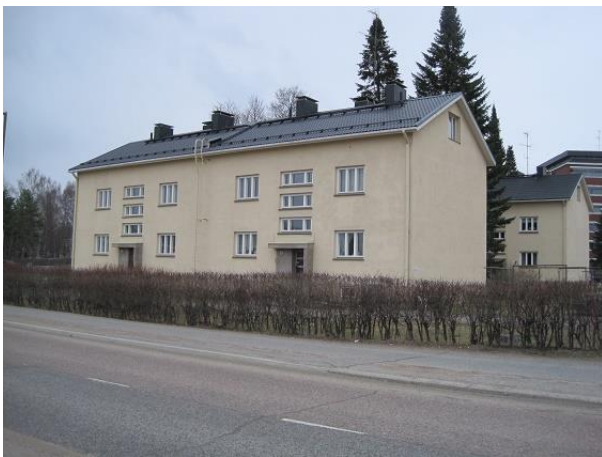
Pitkätien 3–9 ja Ahdinkatu 8–10 (1946). Parvekerakentamista rajoitettiin materiaalien säännöstelystä johtuen.

Esimerkkinä aikakauden parvekkeettomasta kerrostalorakentamisesta mainittakoon Matti Hämäläisen suunnittelema Pitkätien ja Ahdinkadun kuuden kerrostalon kokonaisuus (1946), joka on rakennettu täysin ilman parvekkeita. Myös omakotitalojen parvekkeiden rakentamista säännösteltiin; vuonna 1944 annettujen ohjeiden mukaan omakotitaloihin ei saanut rakentaa parvekkeita, ulokkeita tai saunoja.⁵⁴

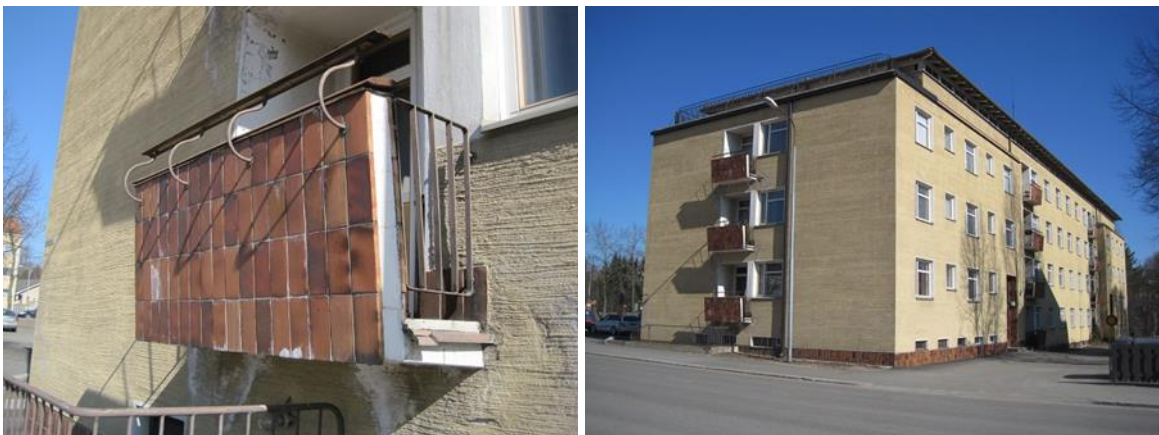
Vuonna 1948 valmistuneen asuinkerrostalon (Heikinkatu 4, Jyväskylä) persoonallista ilmettä korostavat aikakaudelle tyypilliset, alkuperäisinä säilyneet materiaalit. Osittain rungonsisäisten parvekkeiden etupaneeli on klinkkeriverhoiltu ja molemmissa sivuissa on metallikaiteet. Parvekekaiteen yläreunassa on koristeellisin metallikiinnikkein asennettu jalopuukaide. Rakennuksen molemmissa päädyissä on kattoterassit.

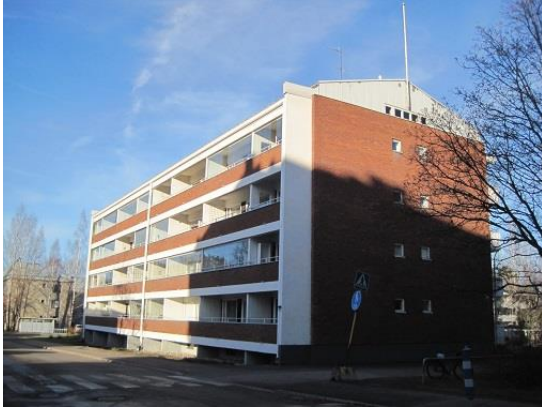
Vellamonkatu 4 (1967). Kadunpuoleiset, muuratuin kaitein varustetut parvekerivistöt ovat aikakaudelle tyypillinen ratkaisu.

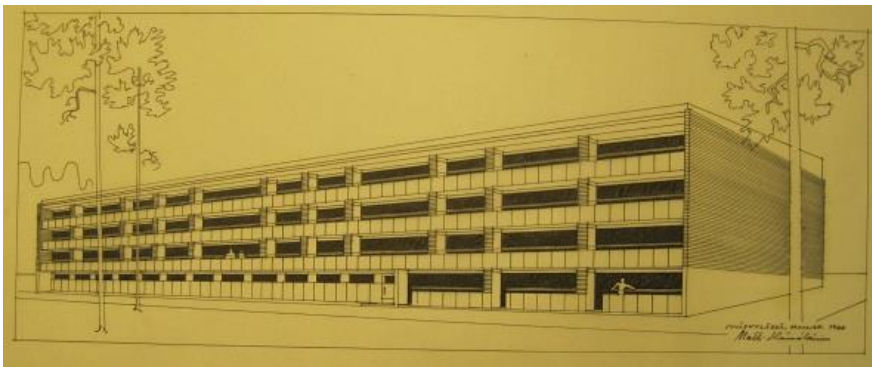
Rasikatu 1 (1966). Hämmäläisen suunnitteleman elementtitalon parvekenauhojen kaidemateriaalina on valkea Minerit-levy. Huoneistojen välinen pilari on päällystetty tammisäleiköllä. (JyMa)

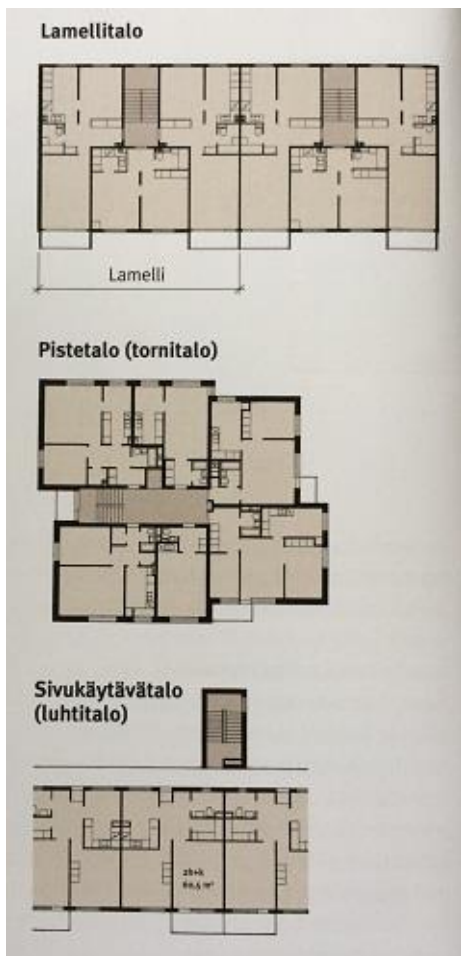
Vas. Yleisimmät kerrostalotyyppit (Neuvonen 2006, 8.)

Alh. Terassitalo (Heikkilä 1994, 35.)

Suomalainen kerrostalo on perinteisesti suhteellisen matala, usein kerroksia on 3–4.⁸⁴ Kerrostalot voidaan runkoratkaisunsa perusteella jakaa lamelli-, piste-, käytävä- ja terassitaloiksi. Pistetalon runko muodostuu yhdestä elementistä ja rakennuksessa on vain yksi porraskäytävä, yleensä rungon keskiosaan sijoitettuna. Lamelli- eli kaitiotalo on yleisin kerrostalotyyppimme. Lamellitalot muodostuvat useasta vierekkäin asetetusta lamellista ja niissä on useita vierekkäisiä porraskäytäviä. Käytävä- eli luhtitalon käytävä voi sijoittua joko rakennusrungon sivulle tai keskelle. Sivukäytävätalon käytävä sijoitetaan rakennuksen ulkopuolelle, jolloin huoneistokohtaisten parvekkeiden ainoaksi sijoituspaikaksi jää rakennuksen vastakkainen puoli. Keskikäytävätalot ovat yleensä asuntolatyypisiä kohteita ja suhteellisen harvinaisia kerrostalotyyppinä Suomessa. Terassitalot muodostavat oman ryhmänsä ja ne antavat nimensäkin mukaisesti mahdollisuuden suurempaan asuntokohtaiseen ulkotilaan kuin muut kerrostalotyyppit.⁸⁵

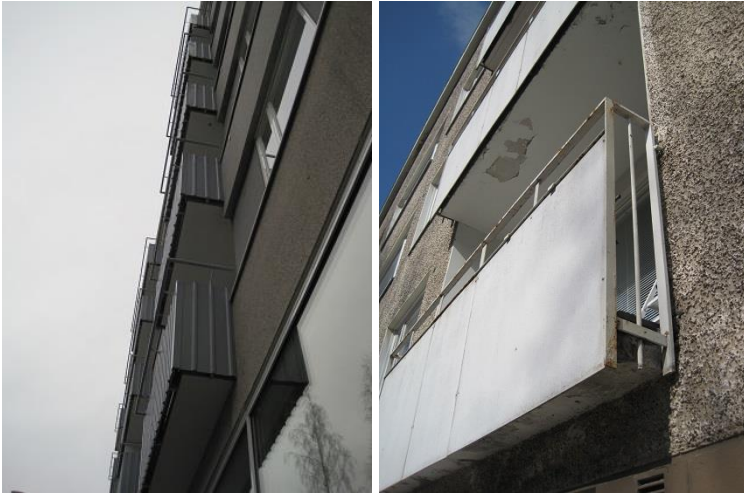
2. Osittain rungon sisäiset parvekkeet

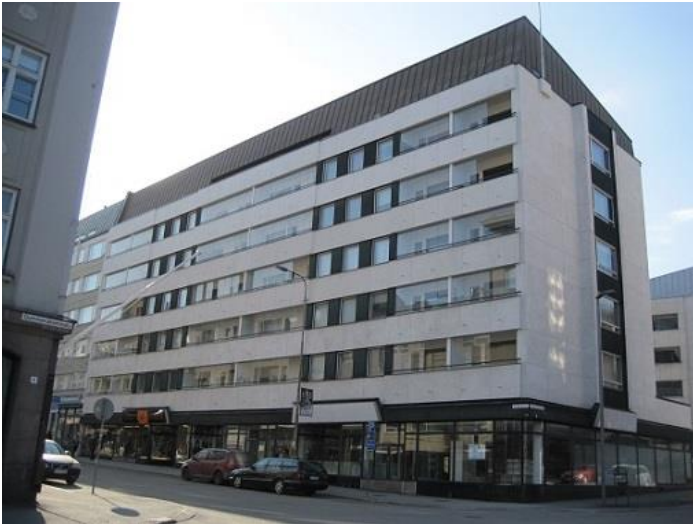
3. Kokonaan rungon sisään sijoitetut parvekkeet/Sisäänvedetty parveke

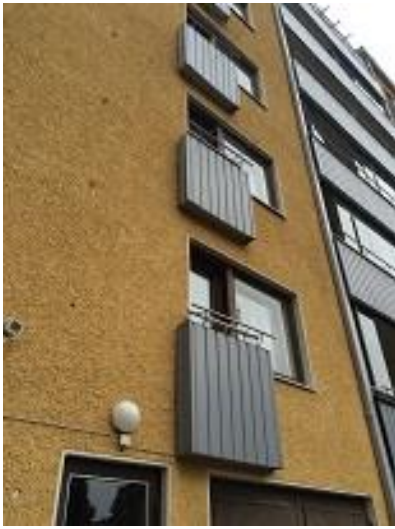
5. ranskalaiset parvekkeet

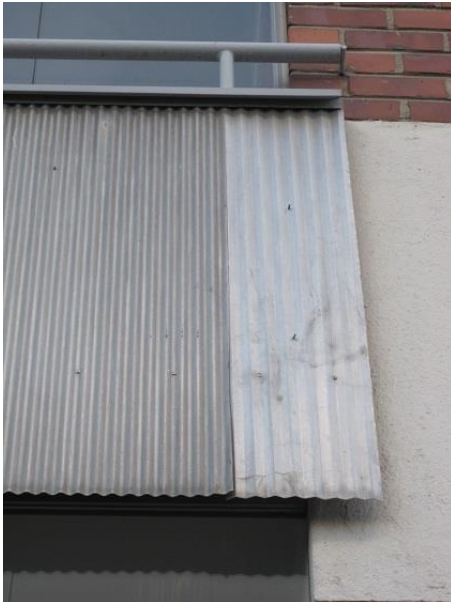
Säilyttävän korjaustavan periaatteita noudattaen tehty vaurioituneen parvekkekaiteen kunnostus (Vapaudenkatu 18). Paikkakorjaus näkyy selvästi, mutta ei häiritsevästi.

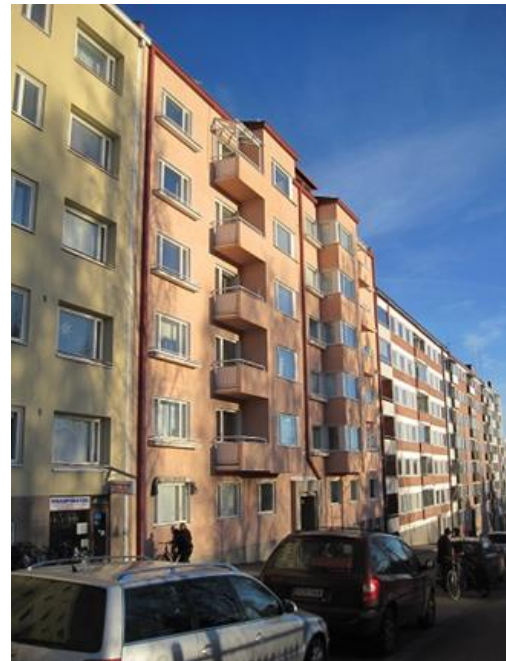
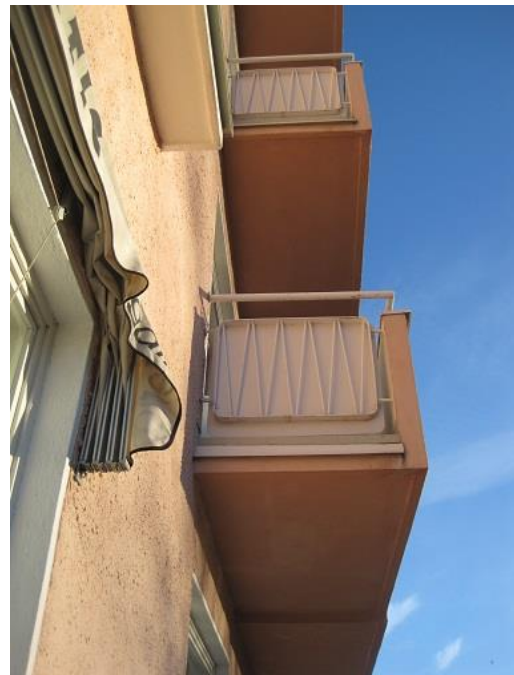
Rakennuksen parvekkeet muodostavat julkisivuun näyttävän sommitelman yhdessä viereisten keittiö- ja ruokailutilojen yhteyteen sijoittuvien erkkereiden kanssa. Umpinaisten, rappauspinnalla olevien, ulosvedettyjen kulmaparvekkeiden

ulkoreunalla on 1/2" pyöröraudasta hitsatut keveät ja valmistumisajankohdalleen hyvin tyypilliset metallikaiteet. Kaiteiden ulkokehä on valmistettu 1/4" X 2" laattaraudasta. Koko parvekekaiderakenteen yläosaa reunustaa yhtenäinen rautaputkikaide.

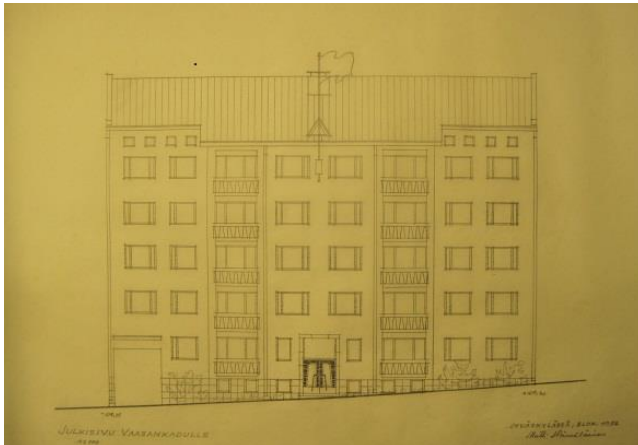
Rakennuksen alkuperäiset parvekekaiteet olivat rakennusajankohdalle tyypillisesti rautaputkirakenteiset. Verhouskorjauksen yhteydessä (1962) parvekekaiteeksi asennettiin alumiiniprofiilipellitys. Alkuperäinen kaidemateriaali on säilytetty pihanpuoleisessa ylimmän kerroksen tuuletusparvekkeessa sekä profiilipellitusten takana. (JyMa)

teella muiden parvekekaiteiden kanssa, mutta se on varustettu käännettävillä vaatteidenpiiskaustelineillä. Parvekekaiteet ovat alkuperäisten piirustusten mukaan olleet metallipinnakaiteiset. Pinnakaiteen ulkokehä on ¼ X 1½” laattarautaa. Kehän sisäpuolen vinot pinnat ovat kapeampaa laattarautaa. Kaiteen yläosaa kiertää halkaisijaltaan 1½” rautaputki. Metalliosat on pohjustettu puhtaalla lyijymönjällä, minkä jälkeen ne on maalattu kahdesti vaaleanharmaalla öljymaalilla.

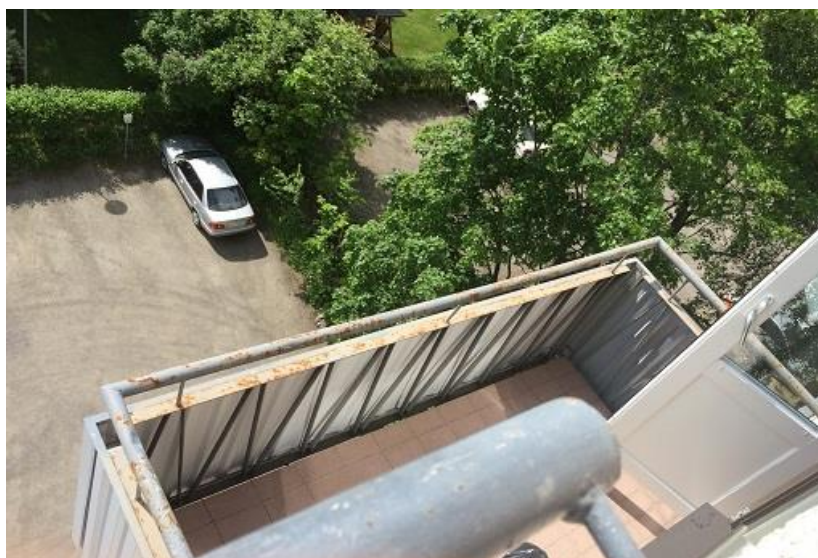
Alkuperäiset pinnakaiteet ovat säilyneet myöhemmässä vaiheessa asennetun profiilipellityksen taustalla.

Vaikka rakennuksen parvekkeet ovat olennaisesti muuttuneet useiden toteutuneiden verhoukorkorjausten myötä, ovat alkuperäiset pinnakaiteet säilyneet pellityksen takana. Kaiteet ovat yhä nähtävissä parvekkeiden sisäpuolelta. Lisäksi sisäpihan puolelle sijoituvan ullakkokerroksen puhdistusparvekkeen kaiteeseen ei ole asennettu pellitystä missään vaiheessa.

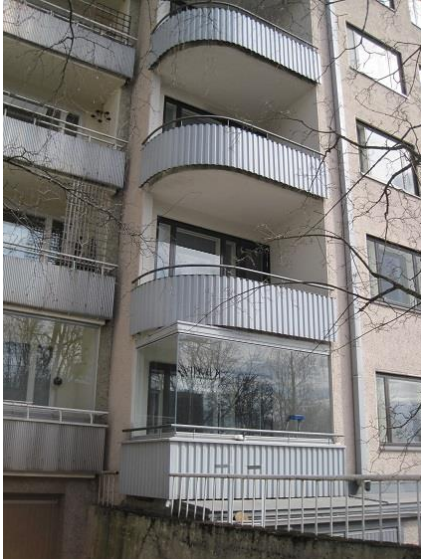
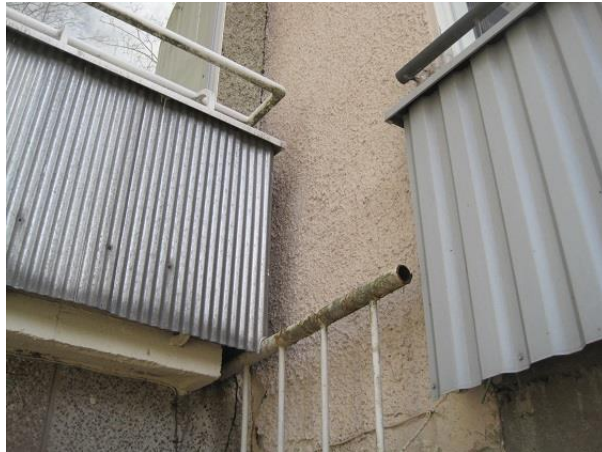
Oikealla verhoukorjauksen kokenut Vaasankatu 25. Viereinen asuinkerrostalo (Vaasankatu 27) on säilyttänyt alkuperäiset, käsittelemättömät alumiiniprofiilipeltinsä. Oletettavaa on, että vuonna 1962 asennettu pellitys oli samankaltainen kuin naapuritalossa. Nykyinen pellitys on vuodelta 2000.

Viimeisin parvekkeiden nykytilaan johtanut muutos on vuodelta 2000, jolloin myös parvekelaattoja on kunnostettu. Koska vanhat pintalaatat olivat pahoin pakkausrapautuneet, ne valettiin uudestaan ja vesieristettiin. Peruskorjaukseen sisältyi myös parvekkeiden alumiiniprofiilipellityksen uusiminen nykyiseen asuunsa.¹¹⁰ Muutamaa vuotta myöhemmin, vuonna 2012, rakennukseen on haettu toimenpidelupaa parvekkeiden lasittamiselle. Lasitukset on toteutettu osaan parvekkeista. Parvekeovet on uusittu vuonna 2014 samaan aikaan ikkunoiden kanssa.

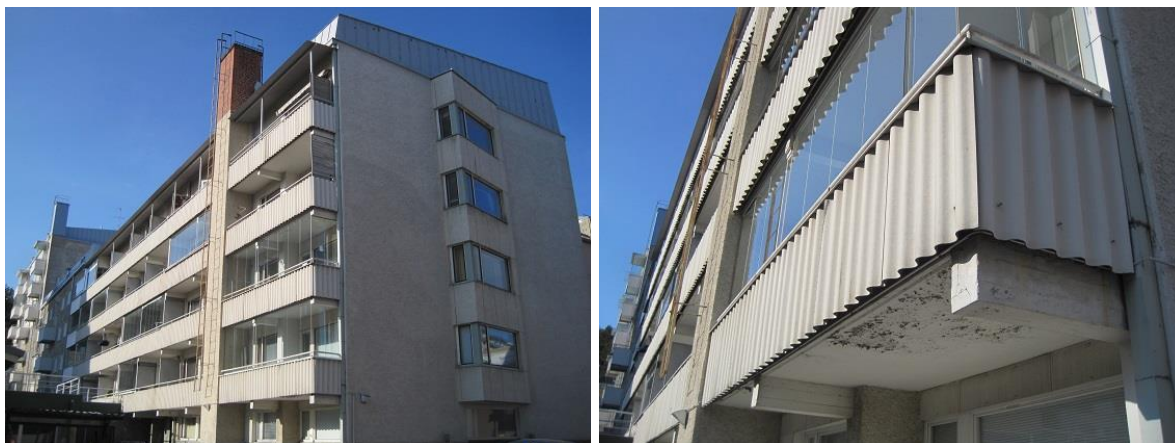
profiilipeltivuoraus. Rakennuksen kaakkoispäädyssä on neljän asuinkerroksen erkkerimäiset, viistosti rakennusrungosta ulkonevat ikkunat. Rakennuksen ulosvedetyt parvekenauhat sijoittuvat rakennuksen sisäpihan puoleiselle sivustalle. Parvekkeiden pintamateriaalina on alkuperäinen aaltomainen asbestisementtilevy.¹¹²
