Kirkkosalin muutos ja alkuperäisyyden säilyminen sadan
vuoden aikana
Tapaustutkimus arkkitehti Josef Stenbäckin 1913
valmistuneesta Hartolan kirkosta

Hilda Järvinen
Maisterintutkielma
Taidehistoria
Musiikin, taiteen ja
kulttuurin tutkimuksen
laitos
Jyväskylän yliopisto
Kevät 2021

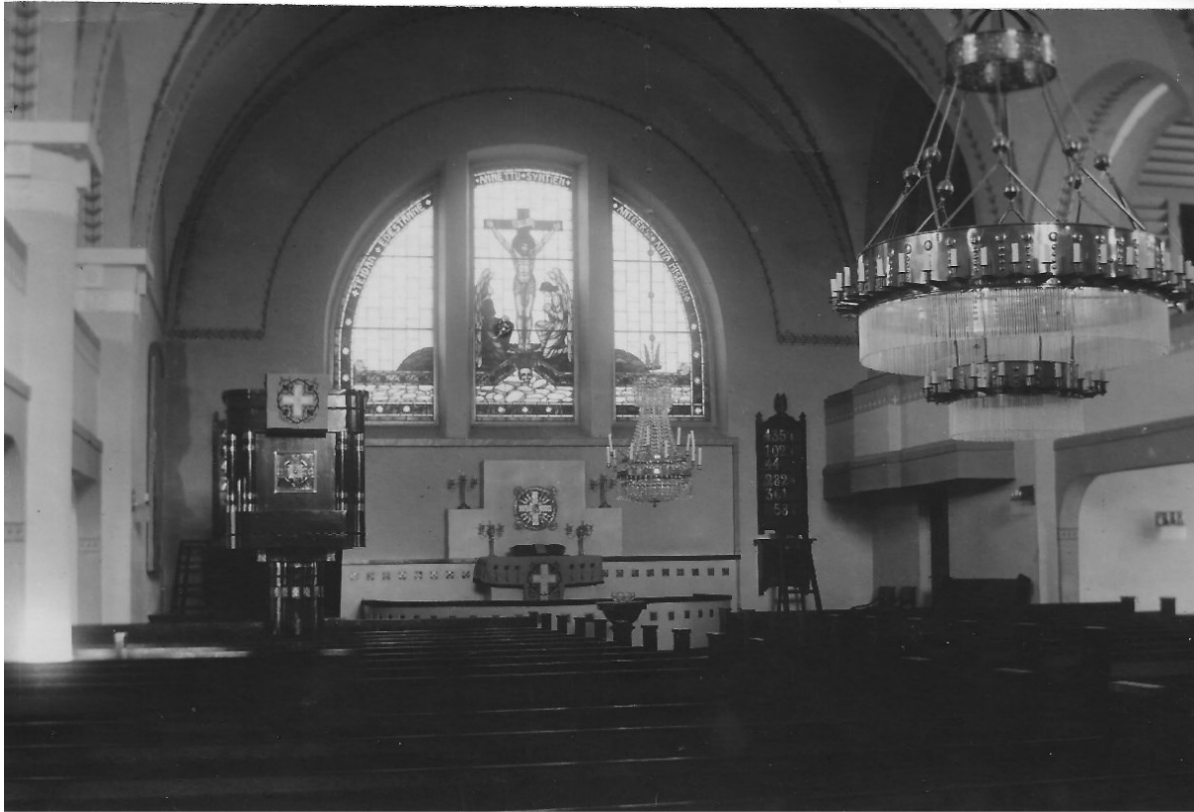
Kuva 7. Hartolan kirkon kuorialue 1930-luvulla. Valokuvaamo Vuorela. Itä-Hämeen museon kokoelma. Hartola.

Hartolan kirkon kuorialue oli alusta alkaen pieni pinta-alaltaan. Ahtauden tuntua lisäsi sakastin ja portaikkojen sijoittuminen kuoren kummallekin puolen.

⁸⁹ Kuva 7.

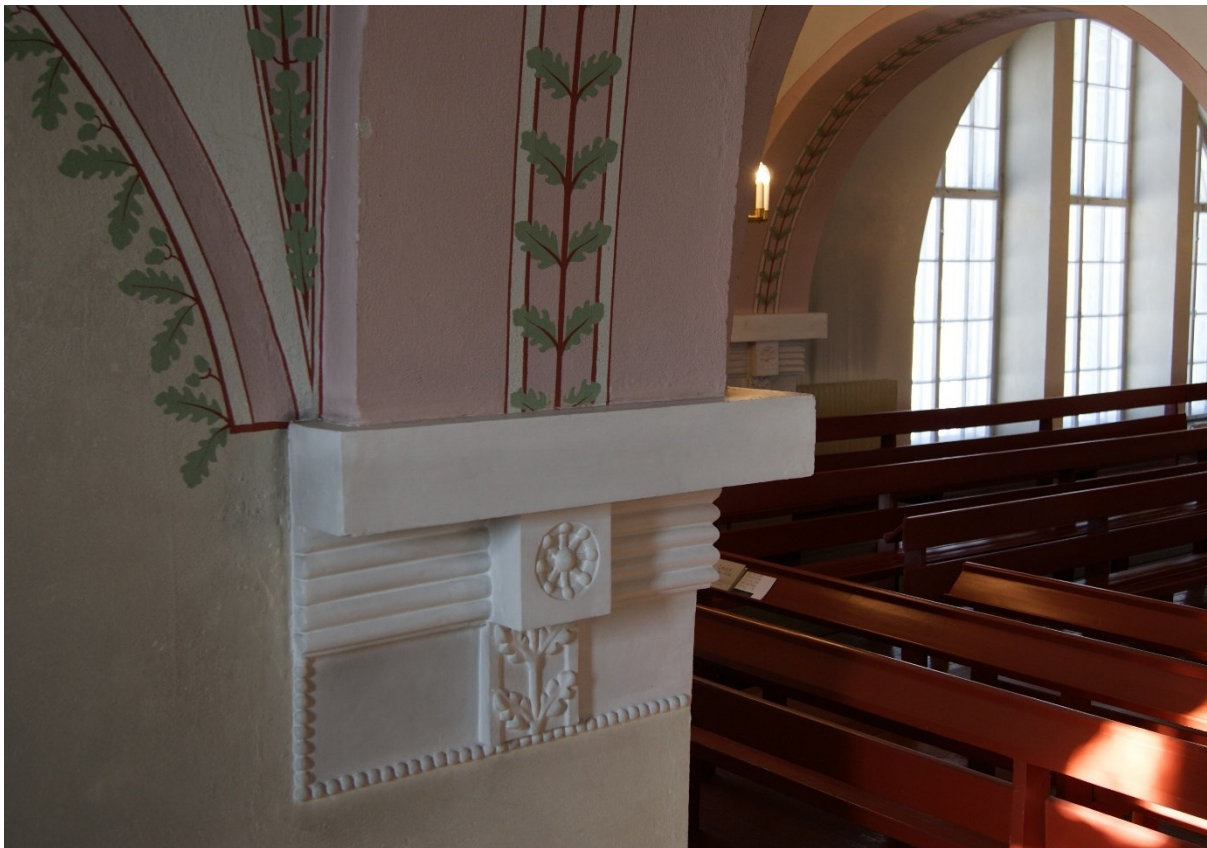
Kuva 10. Hartolan kirkon tammenlehtiornamentiikan detaljikuva holvikaaren juuresta 12.8.2013. Kuvaaja Mauri Päivinen. Itä-Hämeen museon kokoelma. Hartola. Vaikka selvää kirjallista lähdettä Hartolan kirkon koristemaalauksen suunnitelmalle ei ole löydetty, voidaan silti lähteä oletuksesta, että Stenbäck suunnitteli itse kirkkosalin koristemaalaukset.

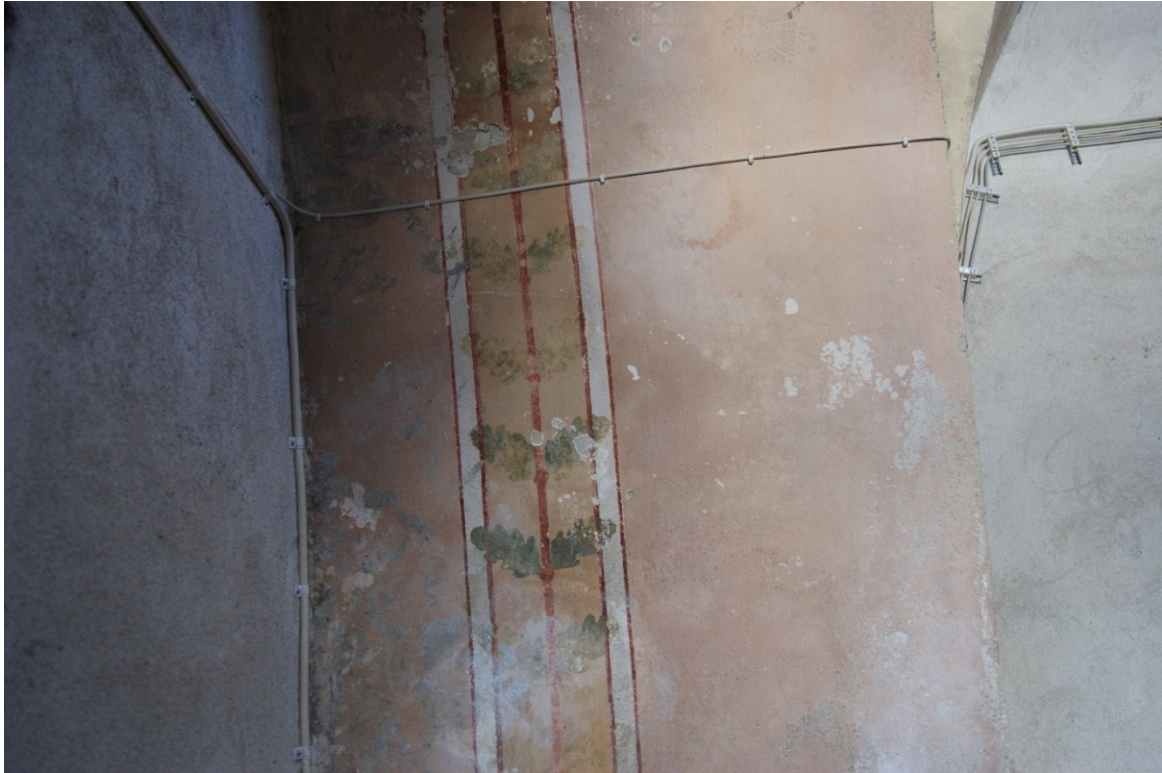
Kuva 11. Hartolan kirkon alkuperäinen tammenlehtikuvio kirkontornista. 8.3.2013. Kuvaaja Mauri Päivinen. Itä-Hämeen museon kokoelma. Hartola.

Kun vertaa alkuperäisiä, puhdistamattomia tammikuvioita kellotorniin johtavalla tasanteella kirkkosalin konservoituihin maalauksiin, voi huomata, että alkuperäistä sapluunatyötä on koitettu noudattaa mahdollisimman yhdenmukaisesti.

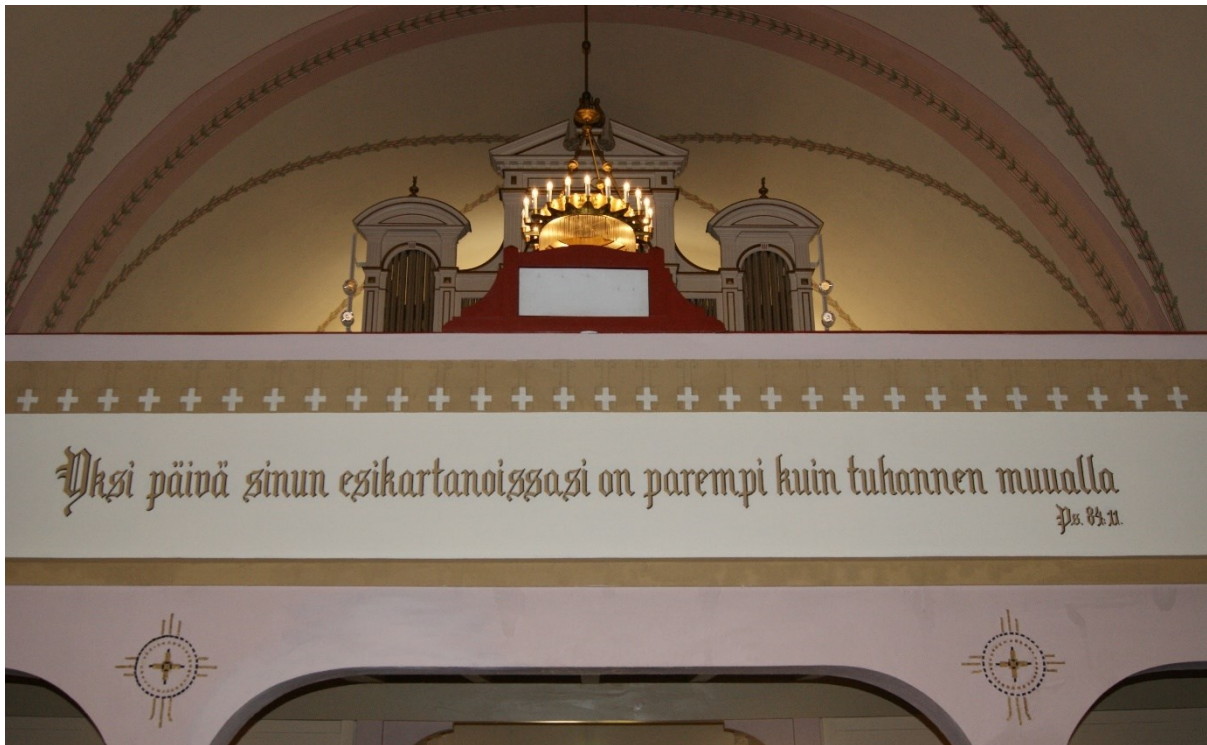
Kuva 12. Hartolan kirkkosalin eteläinen lehterikaide. 13.10.2013. Kuvaaja Mauri Päivinen. Itä-Hämeen museon kokoelma. Hartola.

Hartolan kirkossa yhdistyvät kaikki edellä mainitut elementit. Kasviornamenteja edustaa tammenlehtien - ja terhojen koristeaihe. Hartolan kirkon parvea kiertävät kaiteet on koristettu kolmella Raamatun lauseella Psalmeista. Itäisellä kaiteella lukee: *Autuas on se kansa, jonka Jumalana Herra on* Psalmit: 33.1. Eteläisen kaiteen lause kuuluu: *Yksi päivä sinun esikartanossasi on parempi kuin tuhat muualla:* Psalmit 84.10. Läntisellä kaiteella teksti puolestaan kuuluu: *Sinun tykösi Herra, minä ylennän sieluni:* Psalmit 25.1.

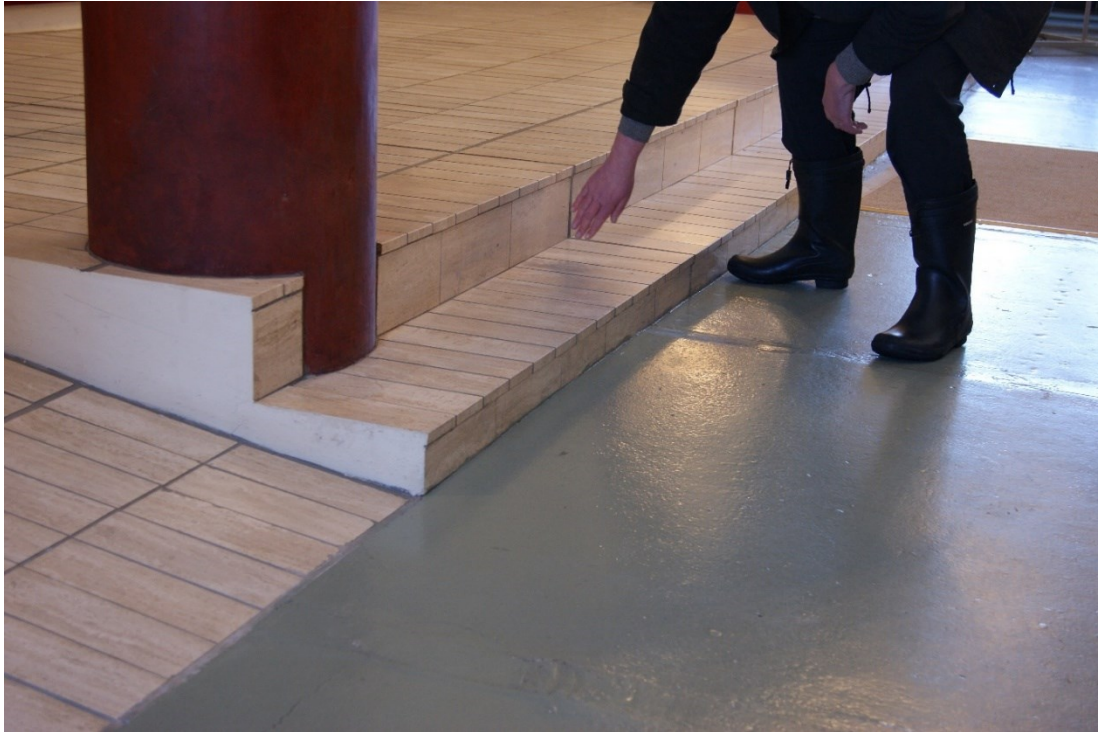
Kuva 13. Hartolan kirkon kuorialueelle vuonna 1966 tehty travertiini-laattalattia. 8.3.2013. Kuvaaja Mauri Päivinen. Itä-Hämeen museon kokoelma. Hartola.

Kuorialue koki kuitenkin varsin mittavan muutoksen korjaustöiden aikana. Kuorialuetta laajennettiin kirkkosaliin päin. Tämä helpotti viimein kirkossa järjestettäviä siunaustilaisuuksia. Laajennuksen yhteydessä koko kuorialueen lattiamateriaali vaihdettiin 1960-luvun korjauksille tyypilliseksi travertiini-laattalattiaksi.¹²⁴ Travertiini-lattian sävy oli vaaleankeltainen, sillä sen tarkoituksena oli tuoda valoisuutta alttarialueelle. Samoin travertiini-laatoilla päällystettiin vanhat lämmityksen ritiläaukkojen paikat. Alttarikaiteen tekstiilipinta vaihdettiin valkoiseen tekonahkaan.¹²⁵

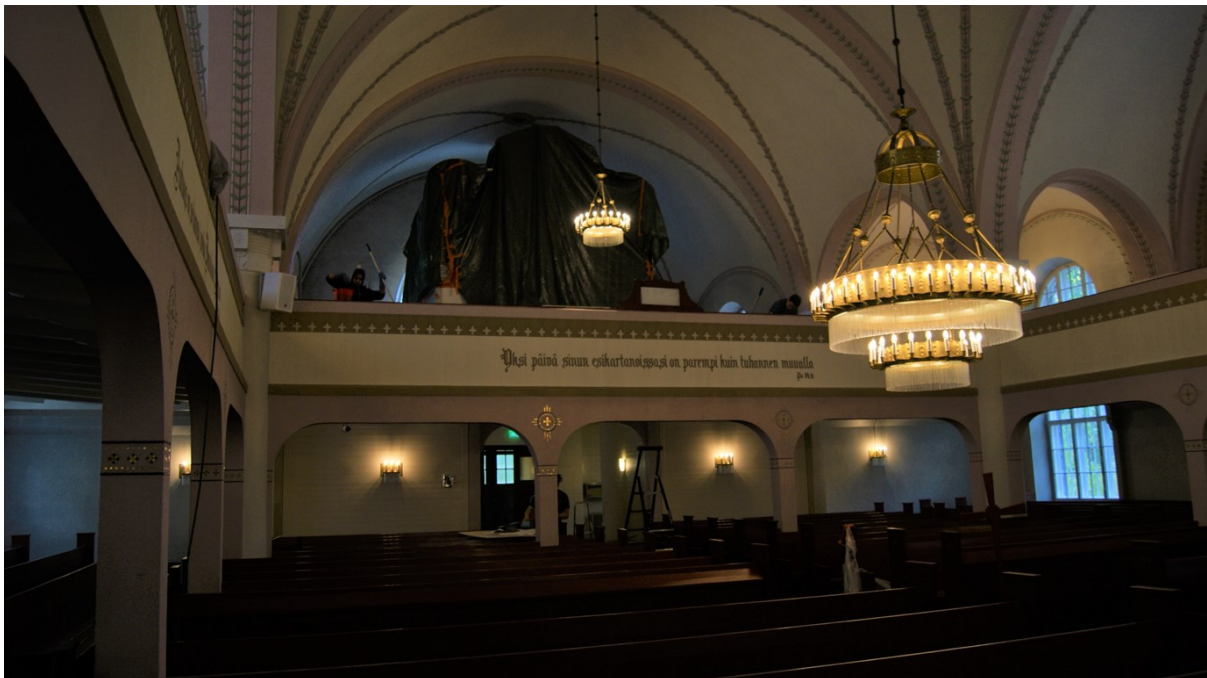
Kuva 16. Hartolan kirkkosali 2013 korjaustöiden ajalta: wc-tila ja varasto jo rakennettuina. 5.9.2013. Kuvaaja Vesa Järvinen. Itä-Hämeen museon kokoelma. Hartola.

Sisätilan isoin muutos oli uuden wc-tilan ja varaston rakentaminen kirkon takaosaan. Wc-tilan tarvetta arkkitehti Tervonen perusteli alustavassa lausuntopyynnössä sillä, että kirkossa ei ollut käytössä yleisölle soveltuvaa wc-tilaa tai vesipistettä. Kirkon torniin lehterikerrokseen rakennettu aiempi kuiva-wc ei ollut

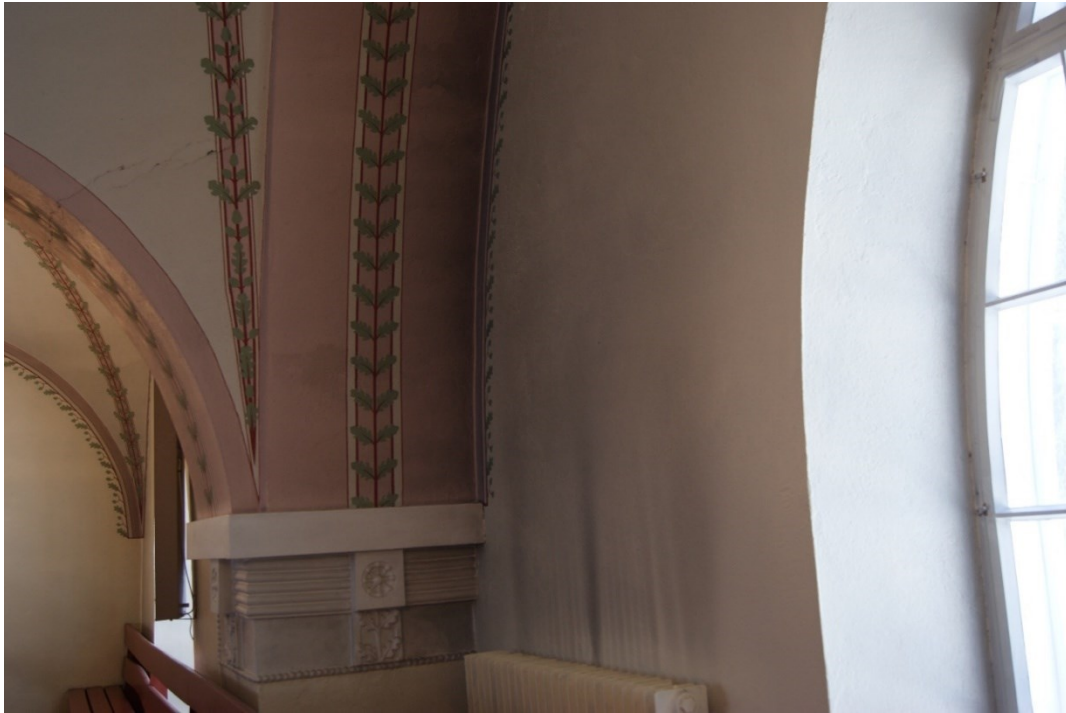
Kuva 17. Hartolan kirkkosalin rappauksen halkeama ja seinien tummuminen. 8.3.2013. Kuvaaja Mauri Päivinen. Itä-Hämeen museon kokoelma. Hartola.

Seinien- ja kattorakenteiden halkeamakohdat korjattiin rappaamalla alue ympäröivän seinäpinnan mukaiseksi. Alkuperäisestä kalkkirappauksesta tehtiin laastianalyysi, jotta niin pohja-, täyttö- kuin pintarappaus vastasi alkuperäistä. Mikäli rappaustöitä tehtiin, työmenetelmä hyväksytetään konservaattorilla, arkkitehdilla, valvojalla ja Museoviraston edustajalla.¹⁴⁹

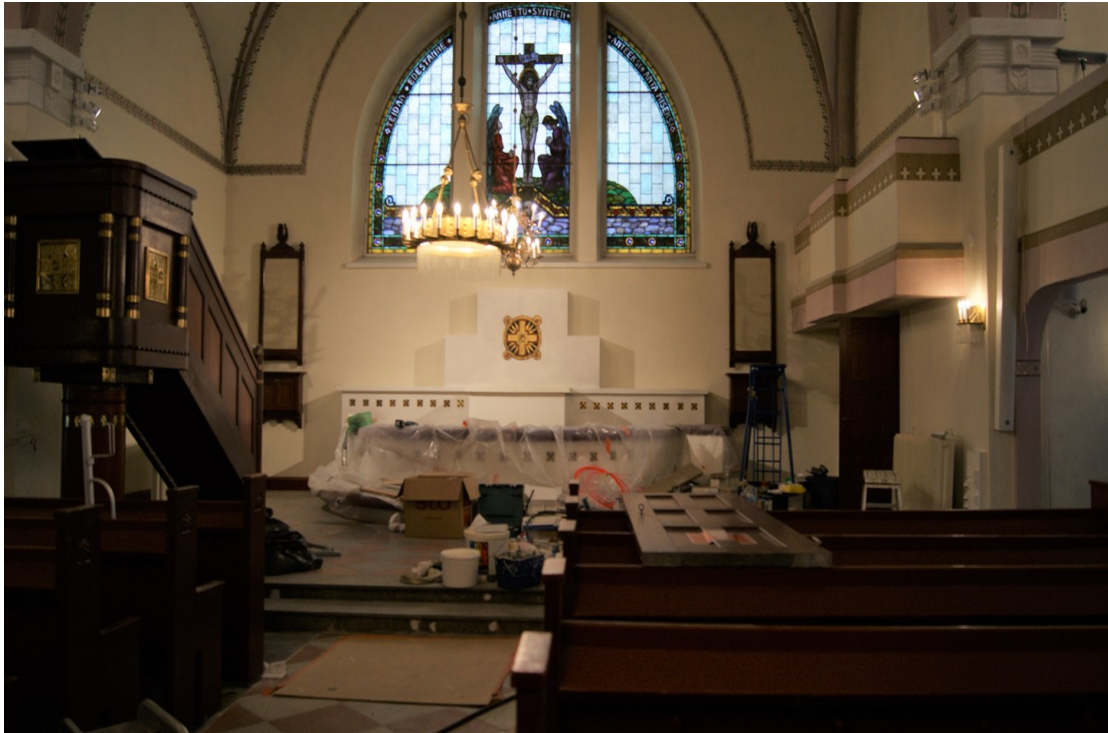
Kuva 18. Hartolan kirkon kuorialueen korjaustöiden aikana 5.9.2013. Kuvaaja Vesa Järvinen. Itä-Hämeen museon kokoelma. Hartola.

Siunaustilaisuuksien siirtyminen kirkkotarhasta sisälle kirkkosaliin edellytti kirkkojen kuoriosien laajentamista tai keskikäytävien leventämistä.¹⁵² Edellisen remontin yhteydessä tehtyä kuorialueen laajennusta jatkettiin yhden askelman verran eli 30 senttimetriä. Kuoriosan lattiamateriaali ennallistui, sillä korjausvaiheessa travertiini-laattalattian alta paljastui ennakkotietojen mukaisesti punaharmaa neliölaatoitus. Punaisen ja harmaan sävyiset neliölaatat ovat 42x42 kokoisia betonilaattoja. Muutamilta kohdin puuttuvat laatat korjattiin teettämällä samanlaisia laattoja kuoriosaan ja keskikäytävän nousuosaan.¹⁵³ Jo rakennustöiden alettua betonilaattalattia löytyi travertiini-laatan alta. Ennen alkuperäisen lattian

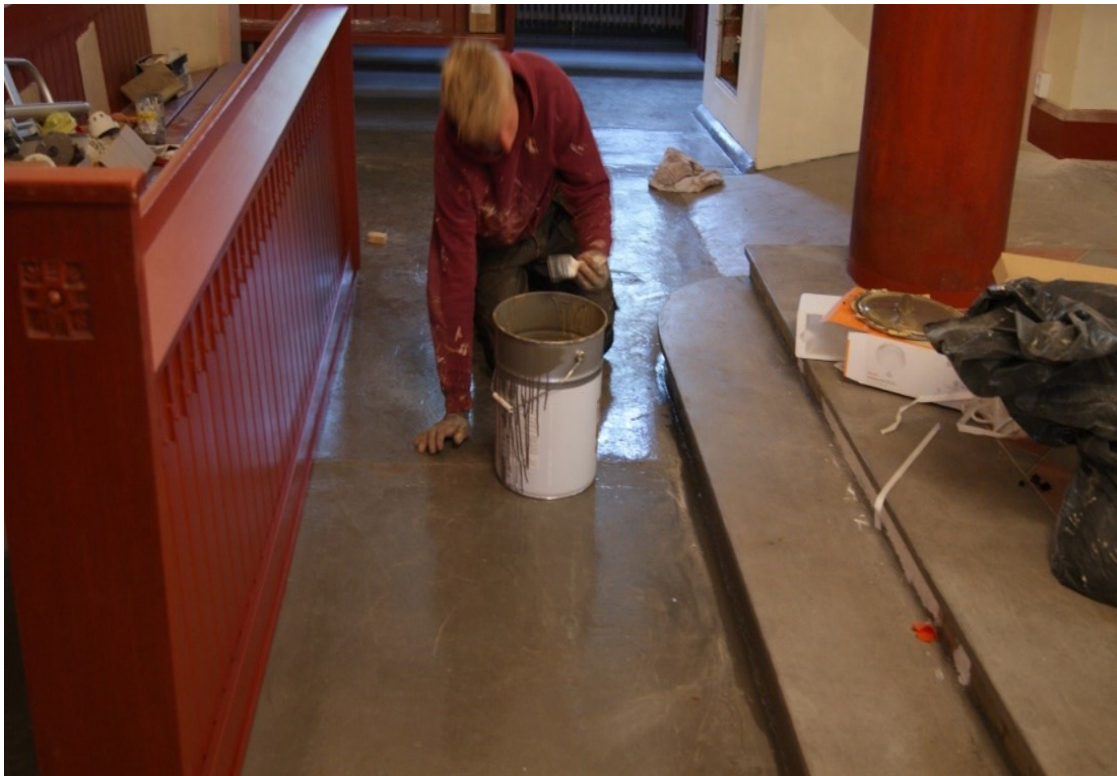
Kuva 19. Hartolan kirkon kuorialueen korjaustyö 12.8.2013. Kuvaaja Vesa Järvinen. Itä-Hämeen museon kokoelma. Hartola.

Travertiini-laatoituksen poistaminen laski kuorialueen alkuperäiseen korkeuteen ja samalla palautui kaksiaskelemainen porraskorkeus. Jotta laajennukselle saatiin riittävästi tilaa ja kuorille kulku säilyi alkuperäisen levyisenä, ensimmäinen penkkirivi poistettiin ja vaihdettiin kuoriaidaksi.¹⁵⁵
