SIUNAUKSEN TILAT
Pohjalaiset siunauskappelit ja hautaushuoneet

Maisterintutkielma
Jyväskylän yliopisto
Taiteiden ja kulttuurin tutkimuksen laitos
Taidehistoria
Syksy 2015

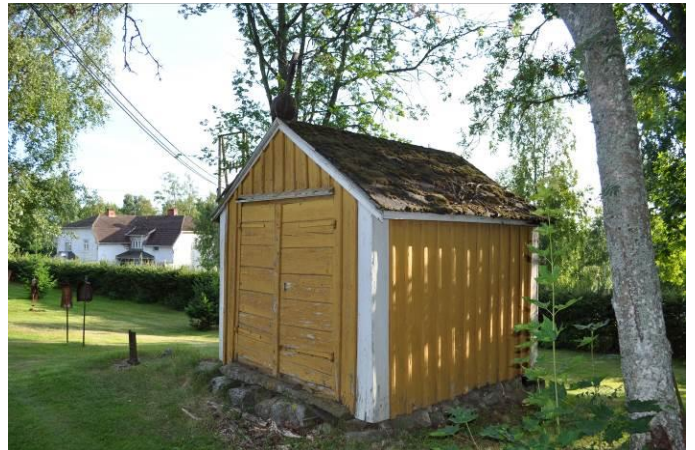
Kuva 2 Vähänkyrön kirkkomaan hautahuone. Kuva 3.8.2011

- Hautakappeli eli hautahuone on hautatilan päällä ja/tai ympärillä oleva rakennus, jossa voi olla tilaa yhdelle tai useammalle vainajalle. Hautakappeleita on rakennettu myös kirkkosaliin liittyviksi huonetiloiksi, kuten esimerkiksi Turun Tuomiokirkossa. Kirkkomaille tehtiin erillisiä hautakappeleita jo 1700-luvulla ja erityisesti ne yleistyivät vuoden 1783 jälkeen, jolloin uusien hautojen perustaminen kirkkojen alle kiellettiin.³⁴

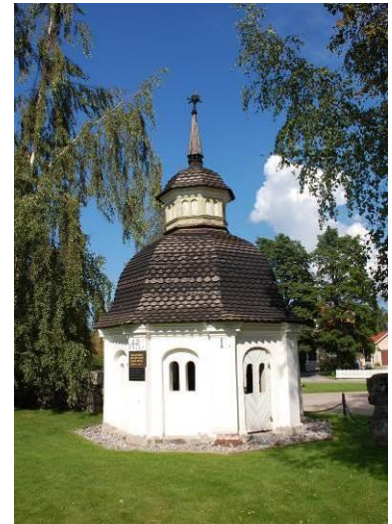
**Kuva 3 Luuhuone Pedersören kirkkomaalla.
Kuva 18.8.2012**

- Luuhuone eli luukarsina, on rakennus, johon kerättiin luut esim. kirkon lattianalushaudoista, kun hauta vaihtoi omistajaa³⁷ tai siirrettiin hautausmaalta rivihautoista sekä hautahuoneistakin maatumattomat luut, kun tilaa tarvittiin uudelleen hautauksiin.³⁸ Luuhuoneet rakennettiin hautahuoneiden kaltaisesti joko kivistä tai puusta. Tutkimusalueella on säilynyt kaksi luuhuonetta: puurakenteinen Vöyrin kirkkomaalla sekä kivirakenteinen Pedersören kirkkomaalla (Kuva 3).

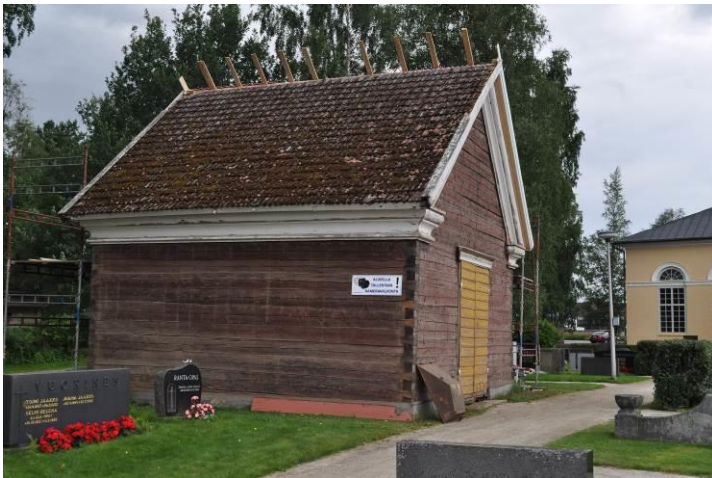
**Kuva 4 Kurikan talvihauta vuodelta 1836.
Talvihautaa kunnostettiin kesällä 2013.**

- Talvihauta oli myös hautauksiin liittyvä rakennus (Kuva 4.). Tämä rakennus syntyi säilytystarpeeseen, kun hautaaminen kirkkojen lattioiden alle kiellettiin ja vainajien peittäminen maahan tuli pakolliseksi. Tällöin maan jäädyttyä ei hautoja pystytty kaivamaan ja vainajat piti säilyttää kevääseen ja hautauksen toteutumiseen asti.³⁹ Talvihautoja on toteutettu erillisinä rakennuksina, mutta myös rakentamalla ruumiskellari siunauskappeleiden kellariosaksi. Talvihautoja toteutettiin myös kaivamalla maahan ison haudan muotoisia painanteita, jotka on

peitetty puukansilla, kuten C. J. Gardberg kertoo Kaustisilla tehdyn vuoden 1777 kirkon rakentamisen yhteydessä.⁴⁰ Vastaavia kaivantoja on rakennettu varhaisempina aikoina myös kirkkoteiden varteen, jossa vainajat odottivat siirtoa kirkkomaahan.⁴¹

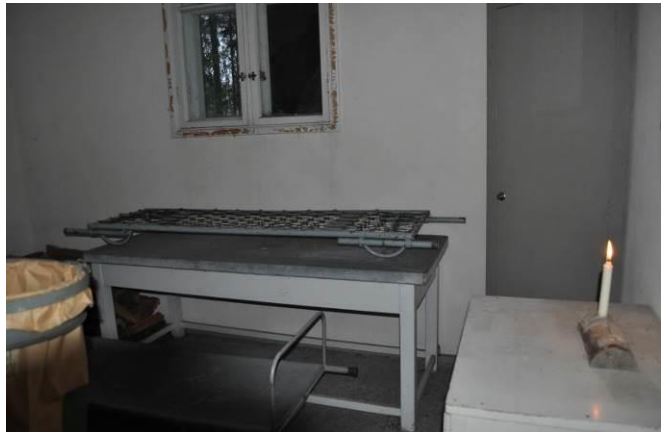
Kuva 5 Härmän sairaalan kappelin leikkuuhuone Kuva 11.11.2011

Erittäin hienosti on säilynyt leikkuuhuone huonekaluineen entisen Härmän parantolan (Kauhava) siunaus/ruumishuoneen yhteydessä. (Kuva 5.) Lisäksi on säilynyt rakennuksina Jalasjärven hautausmaan vieressä, nykyinen Jalasjärven museon toimistorakennus (v. 1936) sekä Karijoen kirkkomaan ulkopuolella säilynyt leikkuuhuone, jonka kellarissa on ruumishuonetila.⁴⁵

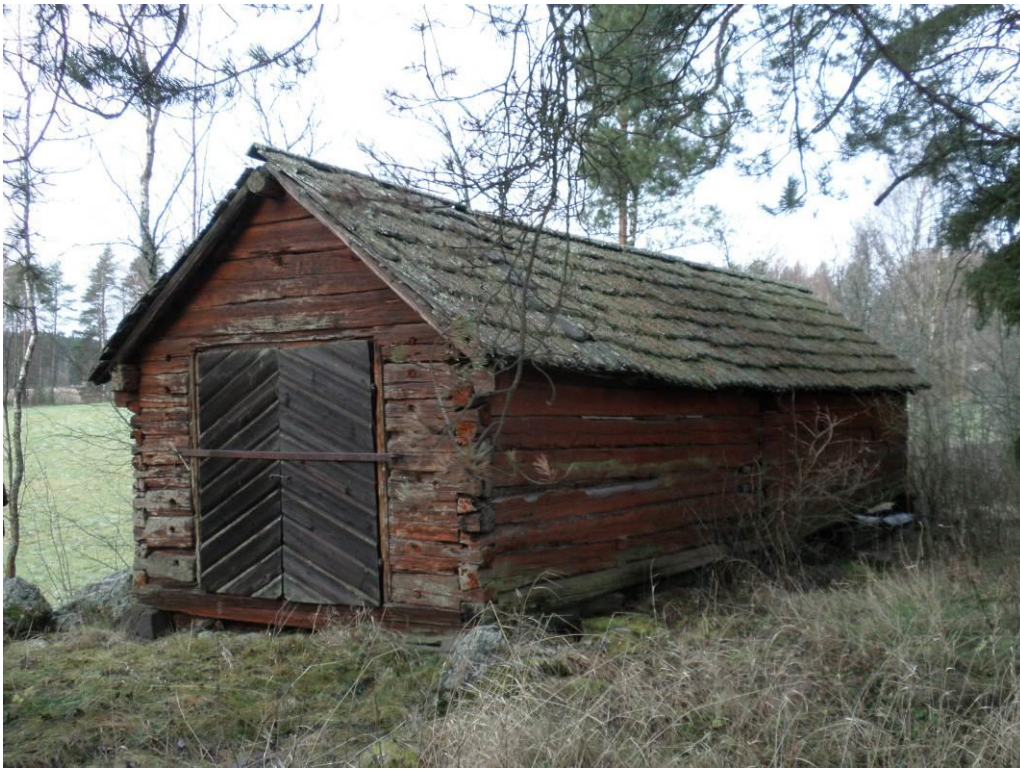
Kuva 6 Korttesjärven tikkahuone nykyisellä paikallaan. Kuva: Risto Känsälä 1.12.2011

- Tikas- eli tikkahuoneita on rakennettu kirkon tikkaiden säilytykseen. Näitä rakennuksia ei ole kirkkomailla jäljellä enää ainuttakaan koko tutkimusalueella. Korttesjärvellä on kuitenkin säilynyt kirkkomaalta pois siirrettynä kirkon vanha tikashuone eli tikkahuone⁴⁶. (Kuva 6.) Rakennus on ilmeisesti Etelä-Pohjanmaan ja Pohjanmaan maakuntien ainoa säilynyt tämän rakennustyyppin edustaja ja erittäin harvinainen myös valtakunnallisesti.

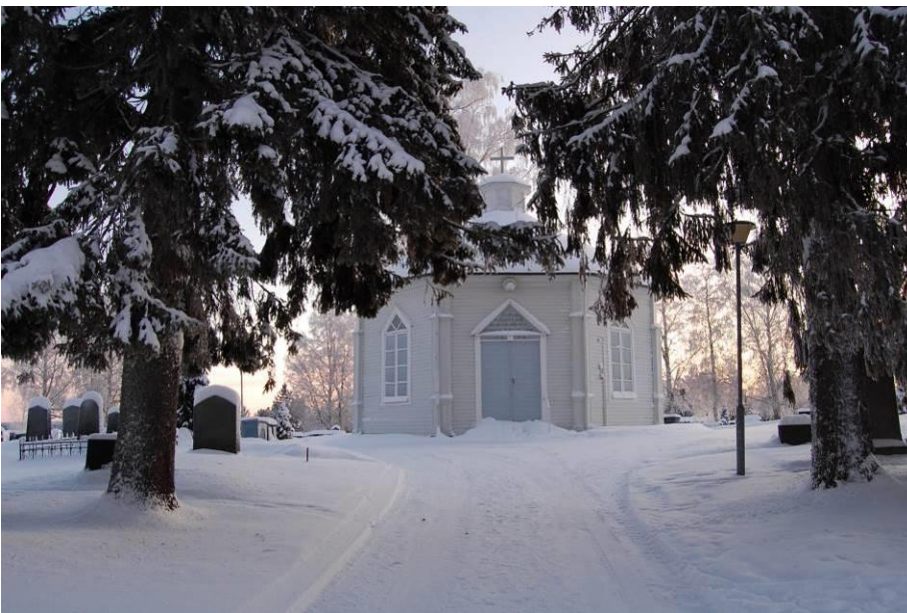
Kuva 8. Vähänkyrön siunauskappeli talvella. Kuva 9.1.2010

Pohjalaisista siunauskappeleista joka toinen rakennus on alun perin rakennettu kirkkomaille tai sen läheisyyteen. Erillisillä hautausmailla, kuten Vähänkyrön toinen siunauskappeli (Kuva 8.), sijaitsee tai on sijainnut 36 kappelirakennusta eli noin 43 % kaikista kappeleista ja vain neljä kappelia (vajaa 5 % kaikista kappeleista) on alun perin rakennettu aivan muuhun ympäristöön. Rakennuksen

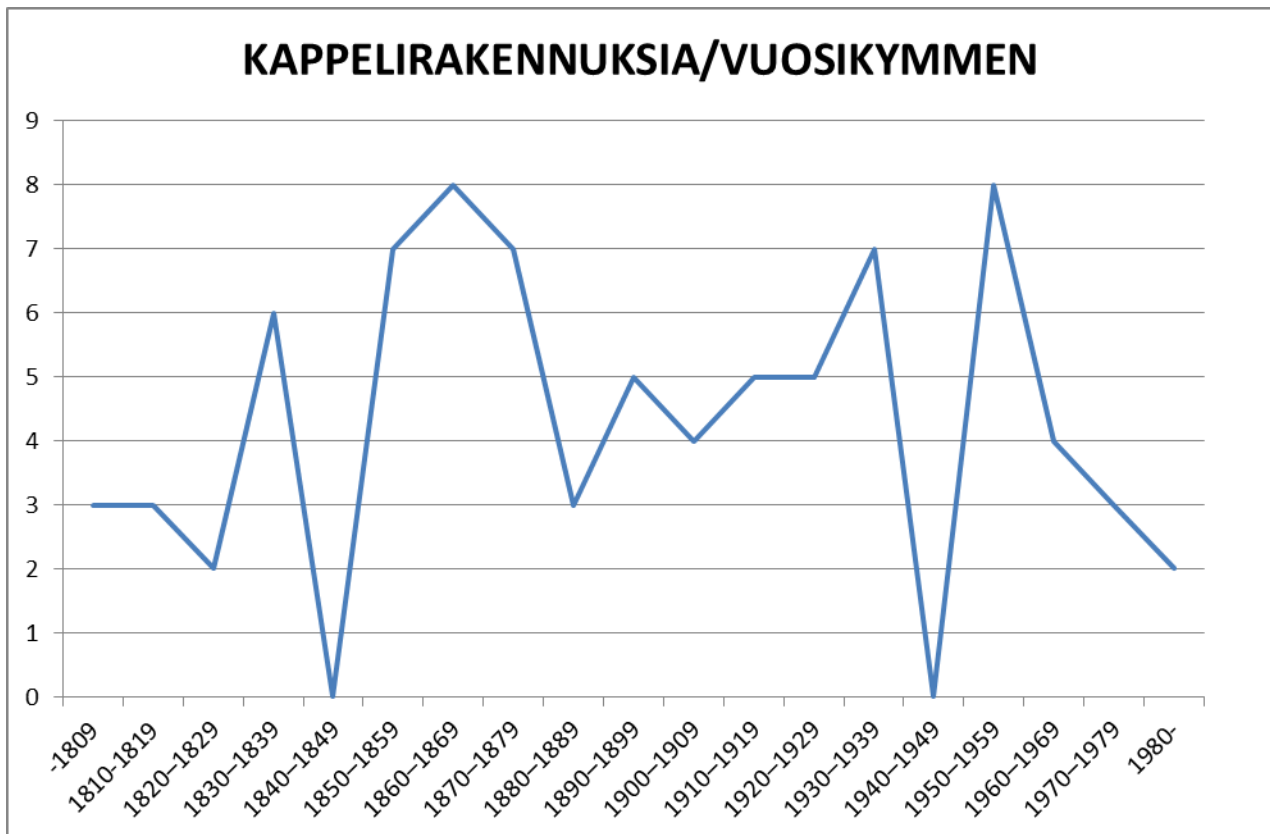
Kuvio 1 Rakennettujen kappeliden määrä /vuosikymmen

Tutkimusalueen kappelista noin 35 % eli 29 kappelia on rakennettu ennen vuotta 1870.

rakentaminen jakautuu melko tasaisesti reilun 200 vuoden jaksolle, mutta yksittäisistä ajanjaksoista vilkkainta rakentaminen oli 1850 - 1870-luvuilla sekä 1930- ja 1950-luvuilla. Nämä nousevat esiin määrällisinä pienenä piikkinä tilastossa. (Taulukko 3. ja Kuvio 1.) Vanhimmat siunaustiloina käytetyt rakennukset valmistuivat Jurvaan (portti/asehuone v. 1793 ja hautaushuone v. 1809), Jalasjärvelle (asehuone v. 1801) ja Nurmoon (talvihautojen päällisrakennus v.1818) ollen paikallisten talonpoikien toteuttamina talvihauta/parihuoneita. Ensimmäinen alueen arkkitehdin suunnittelema sekä erityisesti siunauskäyttöön suunniteltu rakennus on rakennettu 1810-luvulla Vaasaan Pyhän Marian kirkon viereen. (Kuva 11.) Kirkkomaan kulmaan, intendentinkonttorin suunnitelmien perusteella rakennettiin vuosien 1814-1882⁹⁷ välisenä aikana begrafningsssalong eli siunaussalonki. Onko tämä Suomen vanhin toteutunut siunauksia varten suunniteltu rakennus?

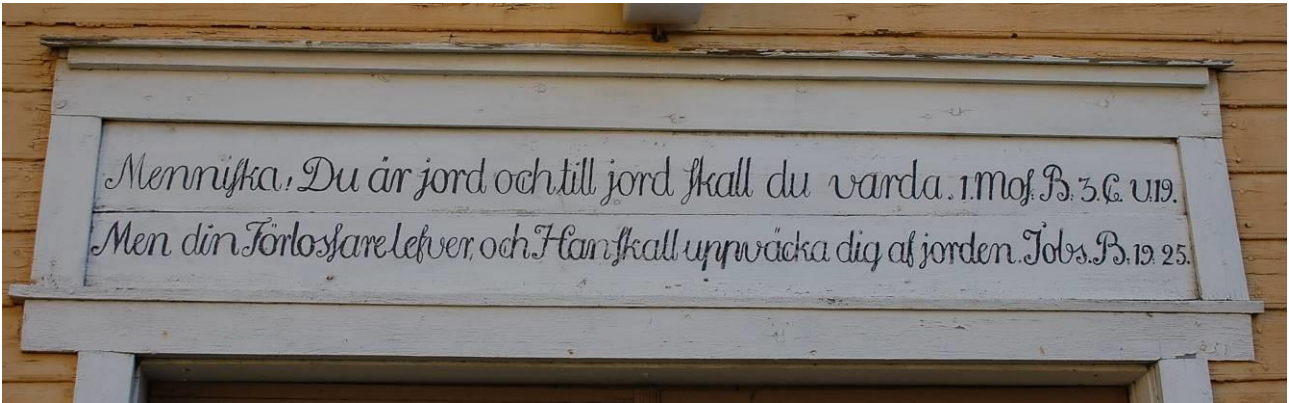
Kuva 12. Koivulahden siunauskappelin otsalauta. Kuva 26.7.2012

1800-luvulla kappelirakennuksissa esiintyy rakennuksen ulko-ovien päälle maalattuja tekstejä, jossa kuolema ja kuolemaan liittyvät asiat nouseva esille. Tekstit ovat useimmiten kehystettyjä listoin ja nousevat sisäänkäynnissä korostetusti esille. Tutkimusalueelle näitä tekstejä on maalattu kolmeen kappeliin – molempiin Vähänkyrön kappeleihin ja Koivulahden siunauskappeliin (Kuva 12.).

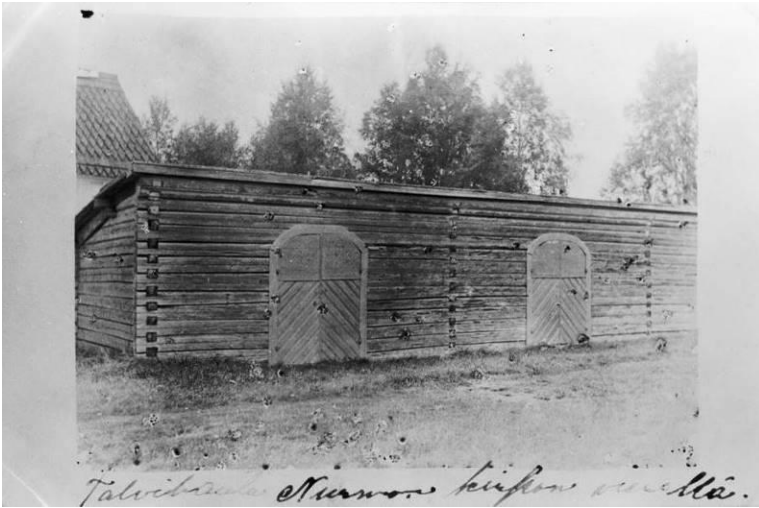
Kuva 13 Nurmon kirkkomaan vanha talvihauta – siunaushuone 1920-luvulla. Keskimäinen osa rakennuksesta toimi siunaushuoneena.¹⁰⁴

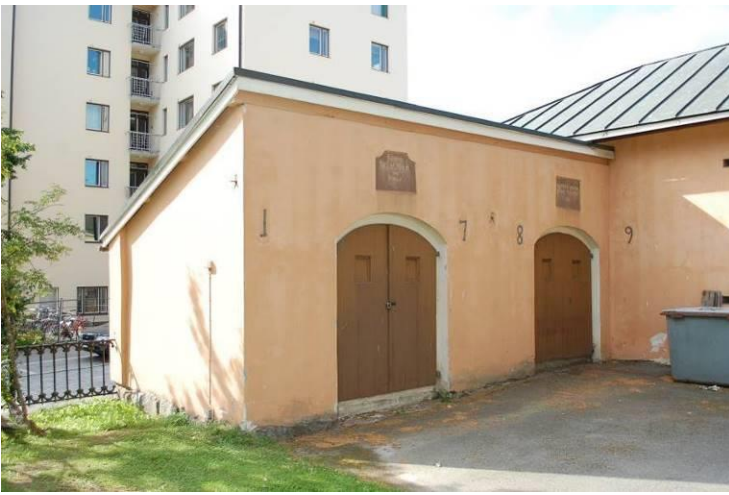
Kuva 14 Pietarsaaren kirkon viereen rakennetut hautahuoneet ovat 1700-luvun lopulta. Kuva 24.8.2012.

Pulpettikattoisina tiedetään toteutetun useampiosainen parihuonerakennus Jurvan hautausmaalle vuonna 1809. Rakennus lienee ollut samankaltainen kuin Nurmon kirkkomaalle vuonna 1818 rakennettu talvihauta-siunaushuone. (Kuva 13.) Nämä rakennukset oli tarkoitettu osin kyläkuntien/talojen talvihaudoiksi ja yhdessä rakennuksen osassa suoritettiin siunaustoimituksia. Nurmossa rakennettiin ensin maahan talvihaudat, jotka katettiin hirsihuoneilla seuraavana vuonna.¹⁰⁵ Näiden rakennuksien esikuvana on todennäköisesti ollut Pietarsaaren kirkon ja Pedersören kirkon viereen rakennetut muuratut hautahuoneet tai vastaavat talvihaudat/hautahuoneet muualla. (Kuva14.)

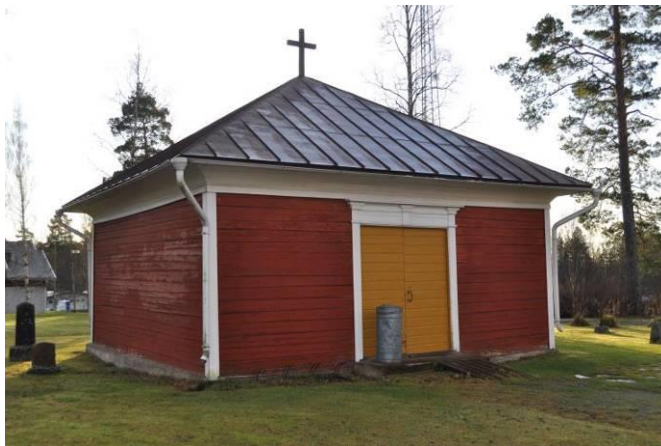
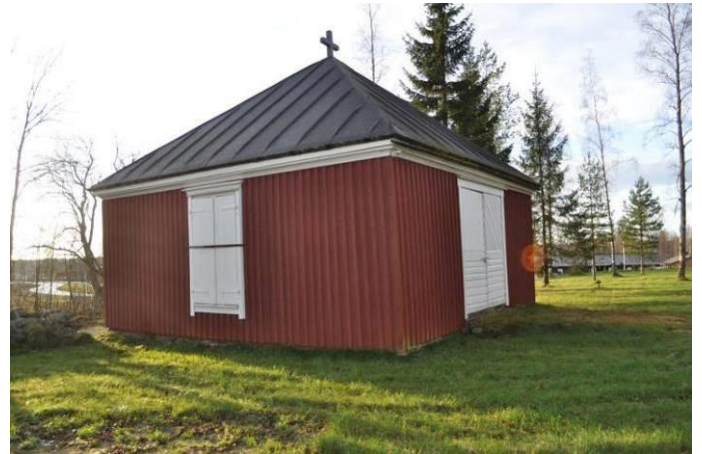
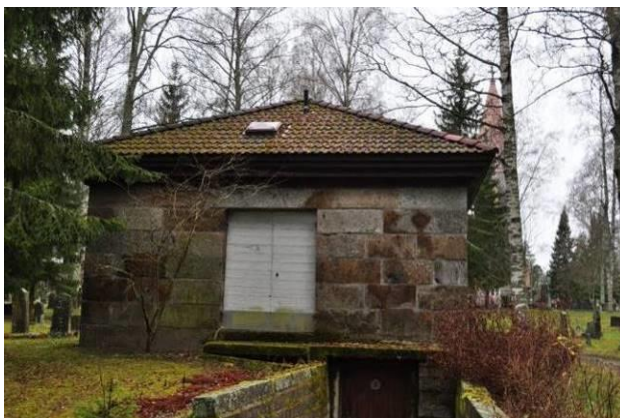
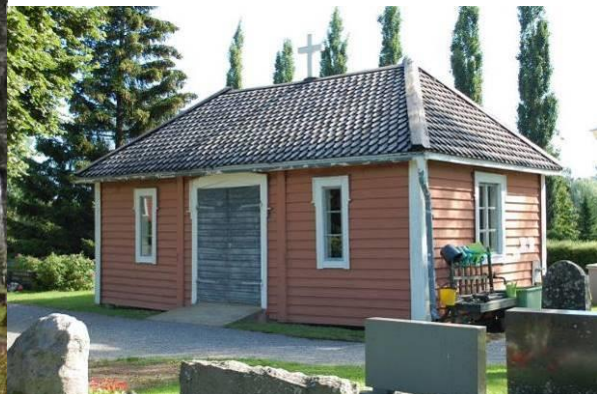
Kuva 15 Yksinkertaisia, perinteisellä rakennustavalla toteutettuja siunaushuoneita. Ylärivissä Korttesjärven ja Evijärven kappelit, alarivissä Alahärmän talvihauta ja Sulvan entinen siunauskappeli, joka toimii nykyisin ruumishuoneena. Valokuvat: Korttesjärvi ja Evijärvi 16.11.2011, Alahärmä 11.11.2011, Sulva 26.7.2012.

Yleisin tyyppi yksinkertaisista siunaushuoneista on kuitenkin pohjamuodoltaan neliömäinen tai suorakaiteen muotoinen, aittarakennuksen kaltainen hirsihuone. Tätä rakennustyyppiä on toteutettu matalana telttakattoisena, mutta myös korkeampana harjakattoisena rakennuksena. Materiaaliltaan poikkeavana ratkaisuna on toteutettu Alahärmän kirkkomaan talvihautarakennus, joka valmistui kirkkomaille vuonna 1859 luonnonkivistä muurattuna. (Kuva 15.)

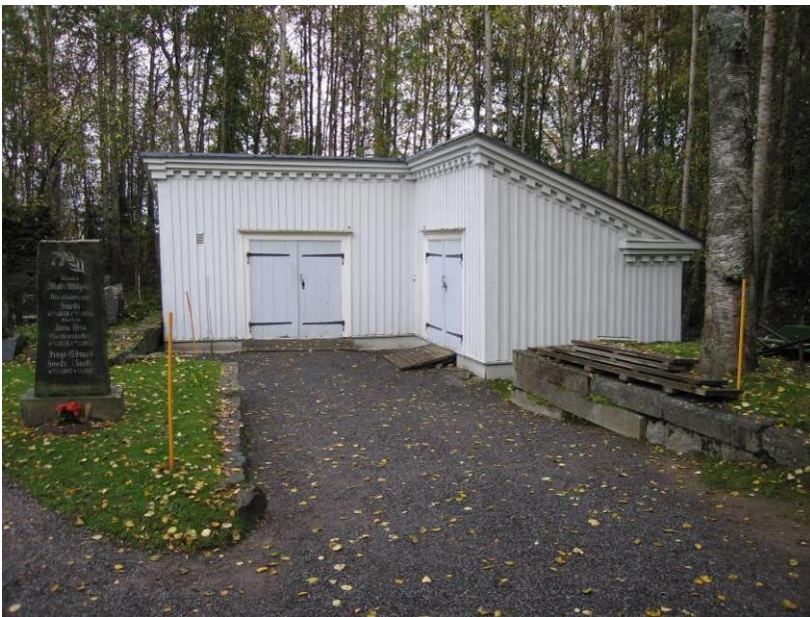
Kuva 17 Maalahden talvihauta-hautaushuone. Kuva Kaj Höglund 29.9.2015

Maalahden kirkon viereen rakennettiin näistä rakennuksista hieman hieman poikkeava talvihauta-hautaushuone vuonna 1833. (Kuva 17.) Rakennuksen on mitä luultavimmin toteutettu Henrik Kuorikosken toimesta.¹⁰⁷ Tämä kokonaisuus muodostui kahdesta pulpettikattoisesta, kulmittain toisiinsa nähden sijaitsevasta rakennuksesta, joista toinen oli talvihauta (wintergraf) ja toinen hautaushuone (bisättningshus). Vastaavankaltainen rakennettiin Ylistaron vanhemman kirkon viereen hieman aiemmin vuonna 1830, tietoa rakennuksen suunnittelijasta ja toteuttajasta ei tämän tutkimuksen yhteydessä löydetty. Ylistarossa rakennuksista toista kutsuttiin nimellä barrum eli paarihuone ja toista nimellä likrum eli ruumishuone.

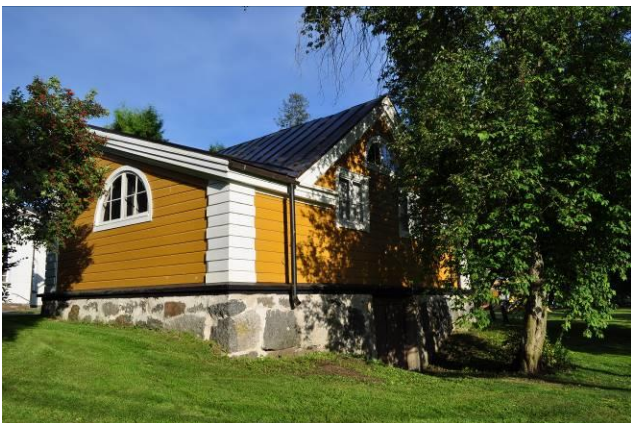
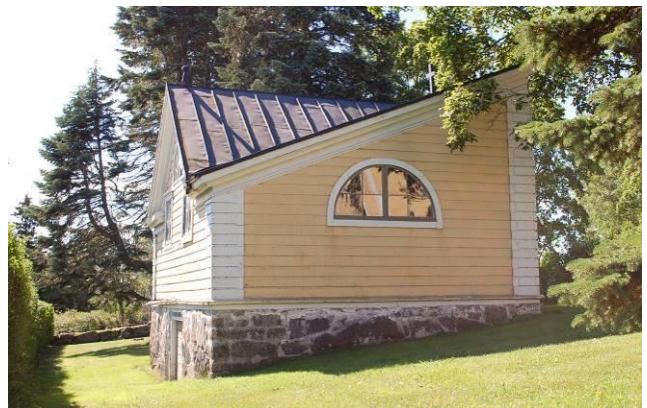
Kuva 18 Vähänkyrön (v.1836) ja Koivulahden (v.1838) siunauskappelit. Kuvat: Vähäkyrö 3.8.2011, Koivulahti 26.7.2012.

Kappelirakennuksissa on merkittävästi yhtäläisiä piirteitä pohjaratkaisujen sekä rakennuksen julkisivujen päätarkaisujen osalta, mutta rakentamisen ajankohta vaikuttaa kappeleissa käytettyjen koristedetaljeihin ja niiden tyyliin. 1800-luvun loppupuolella klassistiset tyylipiirteet jäävät uusgotiikan koristeaiheiden varjoon. (Kuvat 18. ja 19.)

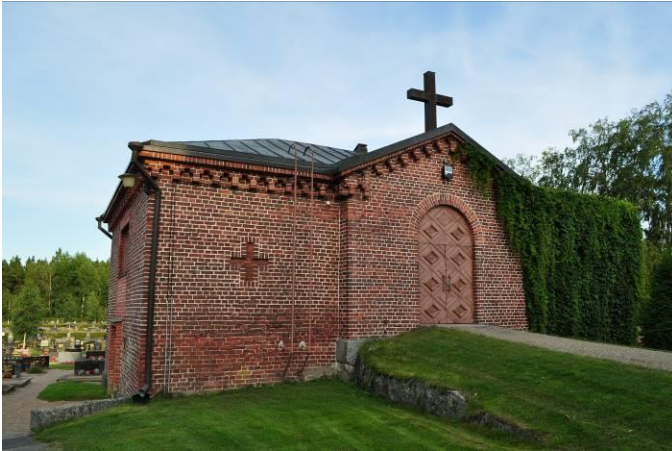
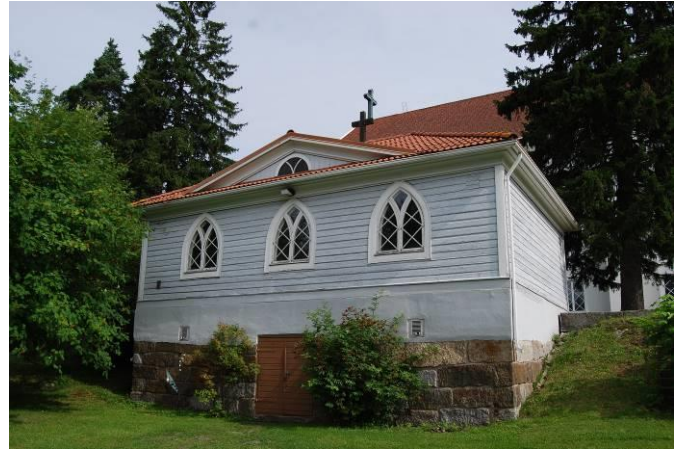
Kuva 19 Isonkyrön (1878) ja Ylistaron (1854)kappelit . Kuvat Isokyrö 3.8.2011 ja Ylistaro 23.7.2011.

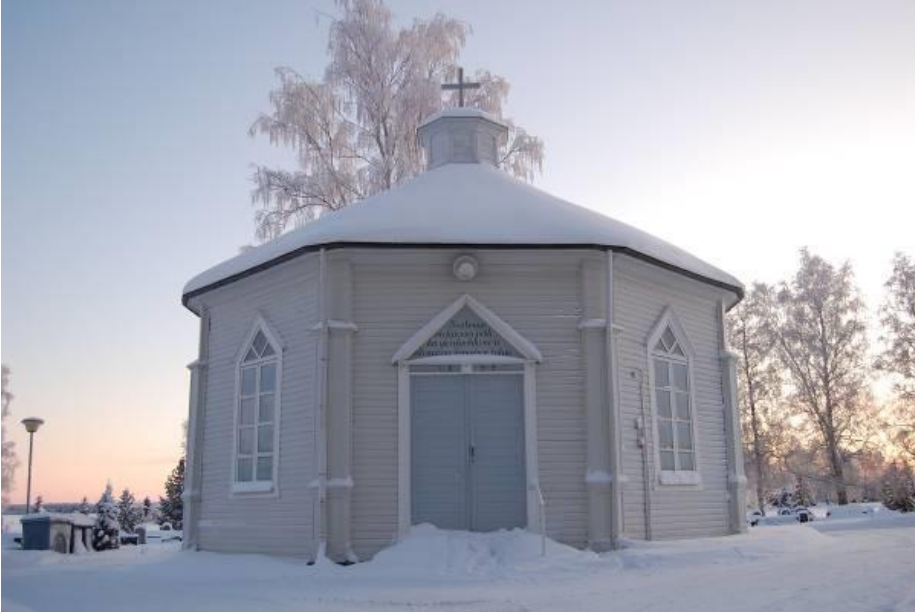
Kuva 20 Vähänkyrön hautausmaan siunauskappeli nykyasussaan 9.1.2010.

1800-luvun lopulla tuli siunauskappelirakentamisessa käyttöön uudentyylinen rakennus. Uusgotiikan tyylipiirteitä hyödyntävä kuusikulmainen siunauskappeli (Kuva 20.) rakennettiin Vähänkyrön uudelle hautausmaalle vuonna 1892. Vastaavanlainen kuusikulmainen kappeli rakennettiin vuonna 1893 Kauhajoen Vuorenmaan hautausmaalle ja muutaman vuoden sisällä myös Ähtävän uudelle hautausmaalle. (Kuva 21.) Vähänkyrön kappelirakennuksen esikuvana kerrotaan olleen Kokemäelle Pyhän Henrikin saarnahuoneen suojaksi rakennettu kappelirakennus. Vähänkyrön kappelirakennukseen on alun perin kuulunut katolla sijaitsevat pienet fiaalitornit jokaisen rakennuksen nurkan kohdalla, mutta nämä on poistettu rakennuksen myöhemmissä korjaustöissä. Alkuperäisessä asussaan Vähänkyrön kappelissa on merkittäviä yhtäläisyyksiä Pyhän Henrikin saarnahuoneen kappelirakennuksen kanssa. Kauhajoen ja Ähtävän kappelirakennukset ovat selkeästi yksinkertaisempia.

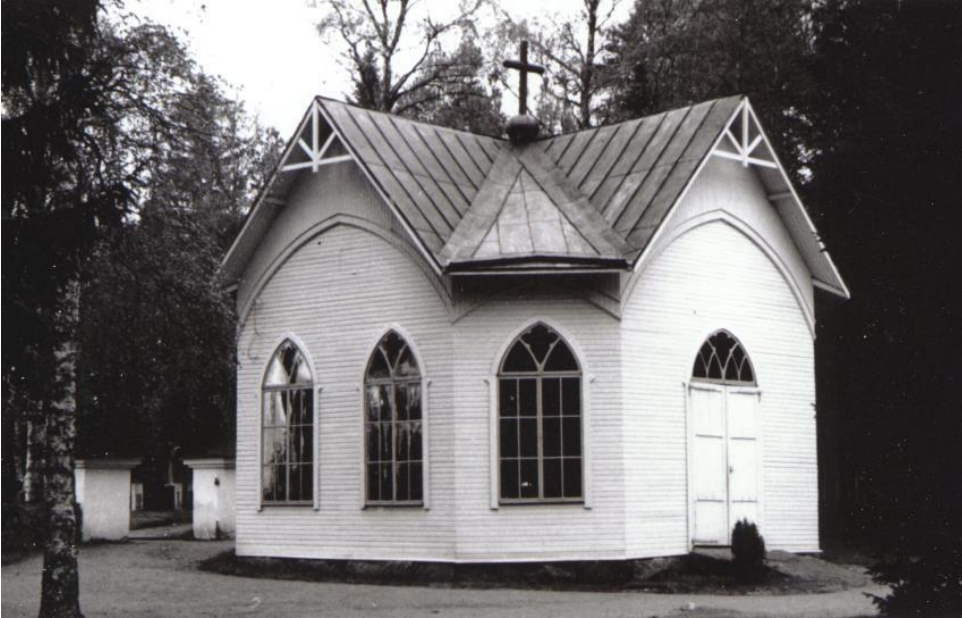
Kuva 22 Törnävän vanha siunauskappeli, purettu 1960-luvulla. Kuva: Seinäjoen seurakunta, kuvausajankohta ei ole tiedossa.¹⁰⁹

pohjamuoto. Rakennus on läpikuljettava ja sen jokaisella sivuosalla on ikkuna tai ovi. Ikkunoiden muodossa ja puitejaossa on gotiikan tyylipiirteitä samoin kuin ulkoverhouksen paneloinnin koristeaiheeksi on otettu suippokaarimuoto.

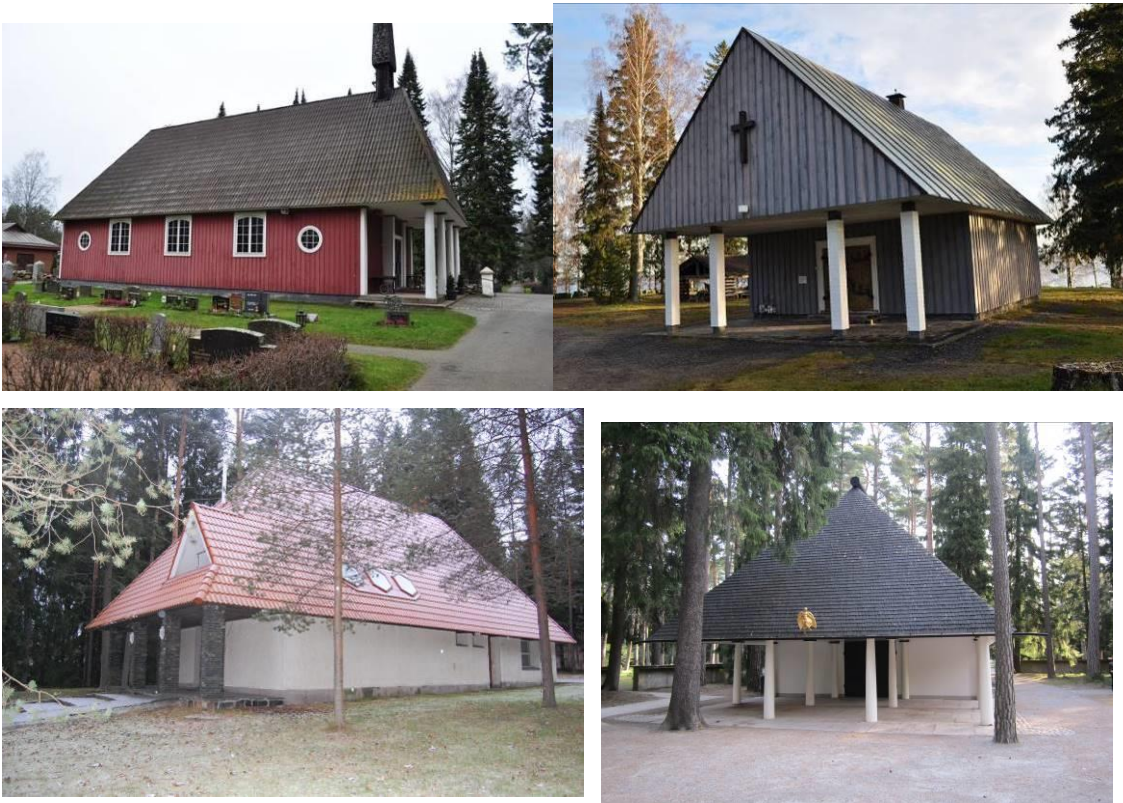
Kuva 23 Lapuan, Lappajärven ja Törnävän sairaalan siunauskappeleissa on nähtävissä yhtäläisiä tyylipiirteitä Tukholmassa sijaitsevan Gunnar Asplundin suunnitteleman Metsäkappelin kanssa. Kuvat: Lapua 22.11.2011, Lappajärvi 16.11.2011, Törnävä 28.7.2011, Metsäkappeli 27.4.2011.

1900-luvun alkuvuosina siirryttiin siunauskappeliin rakentamisessa tyyllisesti erilaiseen aikakauteen. Monikulmaisten kappelirakennusten suunnittelussa heijastuu jo kirkkojen rakentamisen yksittäiset tyylipiirteet, mutta rakennuksen muoto ja koko ovat vielä melko yksinkertaisia. 1910–1950-lukujen välisenä aikana pääosa rakennetuista siunauskappelirakennuksista ovat tyyllisesti sekä tilaratkaisuiltaan kirkkojen kaltaisia. Rakennuksista löytyy sali, jossa on usein lehteri sekä sakasti tai leikkaushuone tai muu toiminnallinen tila. Kappelirakennusten suunnittelijat ovat tänä aikana jo selvästi enemmän rakennusalan koulutuksen saaneita ammattilaisia ja mukana on muutamia tunnettuja suunnittelijoita kuten Ilmari Wirkkala, Kauno S. Kallio, Ilmari Launis ja Axel Mörne.

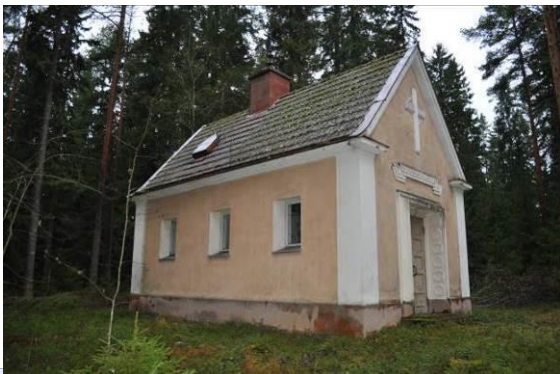
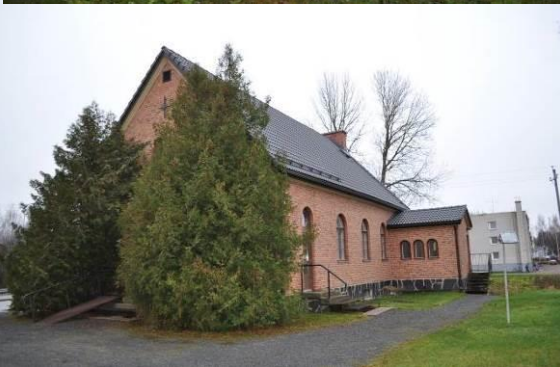
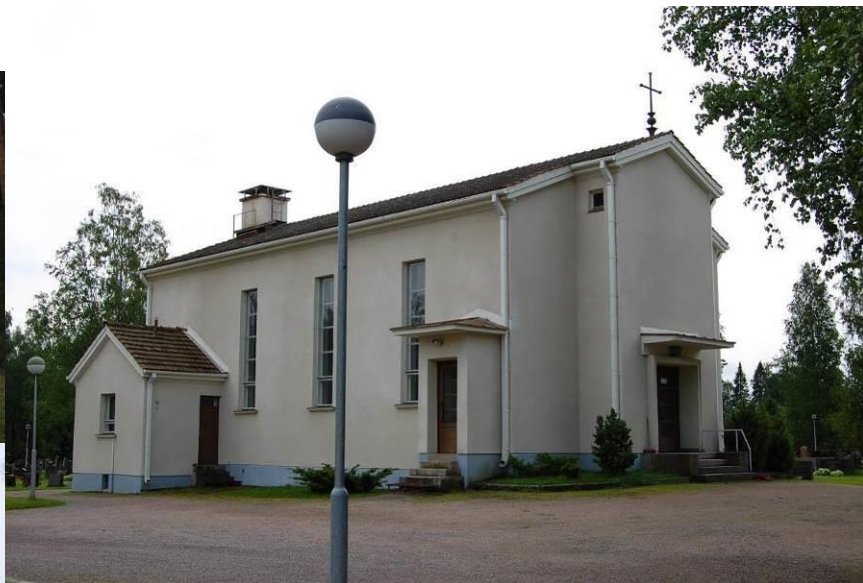
Kuva 24 Alahärmän tuberkuloosiparantolan kappeli, Kauhavan kirkkomaan kappeli ja Ilmajoen kirkkomaan kappeli edustavat 1900-luvun alkupuolen kirkkomaisia kappelirakennuksia. Kuvat: Alahärmä ja Kauhava 11.11.2011, Ilmajoki 19.6.2010.

Muut tämän tyyppin siunauskappelit ovat vielä selkeämmin kirkkomaisia ja niissä korostuvat enemmän aikakauden tyylit. Kirkkomaiset siunauskappelirakennukset heijastavat vielä aikakauden kirkkorakentamisessa vallalla ollutta perinteeseen tukeutuvaa rakentamistapaa. Myös osa 1950-luvun kappeleista on muodoltaan vielä melko perinteisiä. Härmän sairaalan siunauskappeli (Ilmari Launis, 1932) ja Ilmajoen uusi siunauskappeli (Kauno S. Kallio, 1939) sekä Kauhavan kirkkomaalle vuonna 1955 (rkm Lauri Jalonen) valmistunut kappeli ovat tyyppillisiä rakennuksia tältä näkökannalta. (Kuva 24.)

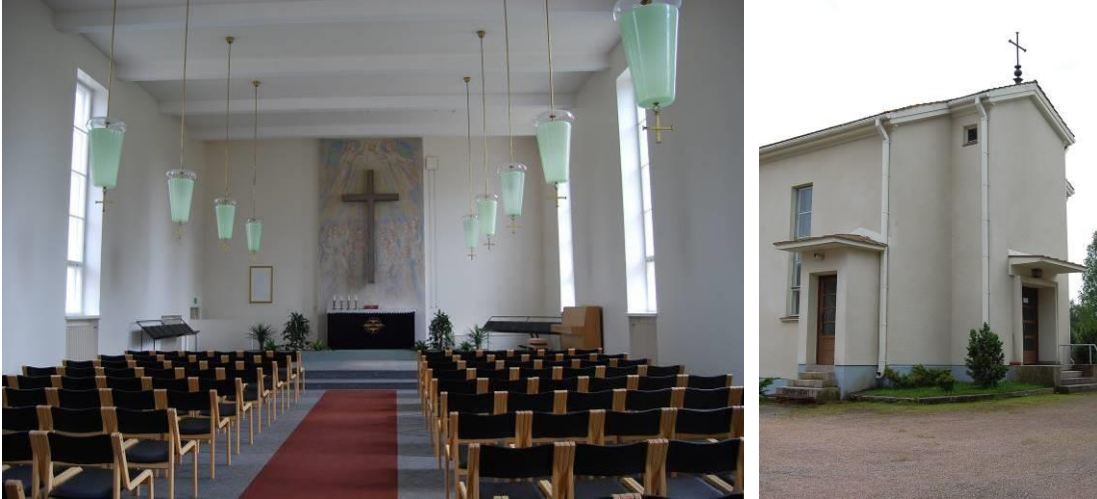
Kuva 28 Ilmajoen kirkkomaan siunauskappeli (Ilmari Launis 1939). Kuvat 19.6.2010.

1920 ja 1930-luvulla rakennetut siunauskappelit ovat jo pienien kirkkojen kaltaisia ja suunnittelijoina oli usein arkkitehti tai paikallinen rakennusmestari. (Kuva 28.) Varsinkin isommissa kappelirakennuksissa alettiin käyttää penkkejä, mutta useinkaan penkit eivät olleet kiinteitä kuten kirkoissa. Siunauskappelin salitilojen varustelu lisääntyi ja rakennuksen pohjamuodossa siirryttiin useampihuoneiseen rakennukseen. Itse salitilassa tilan eri osat ja rakenteet sekä valo tilassa olivat harkittuja ratkaisuja. 1950-luvulla rakennuksiin alettiin rakentaa myös urkulehtereitä tai muuten varata tilaa uruille. Kappeleiden koko vaihtelee merkittävästi koko 1900-luvun ensimmäisellä puoliskolla.

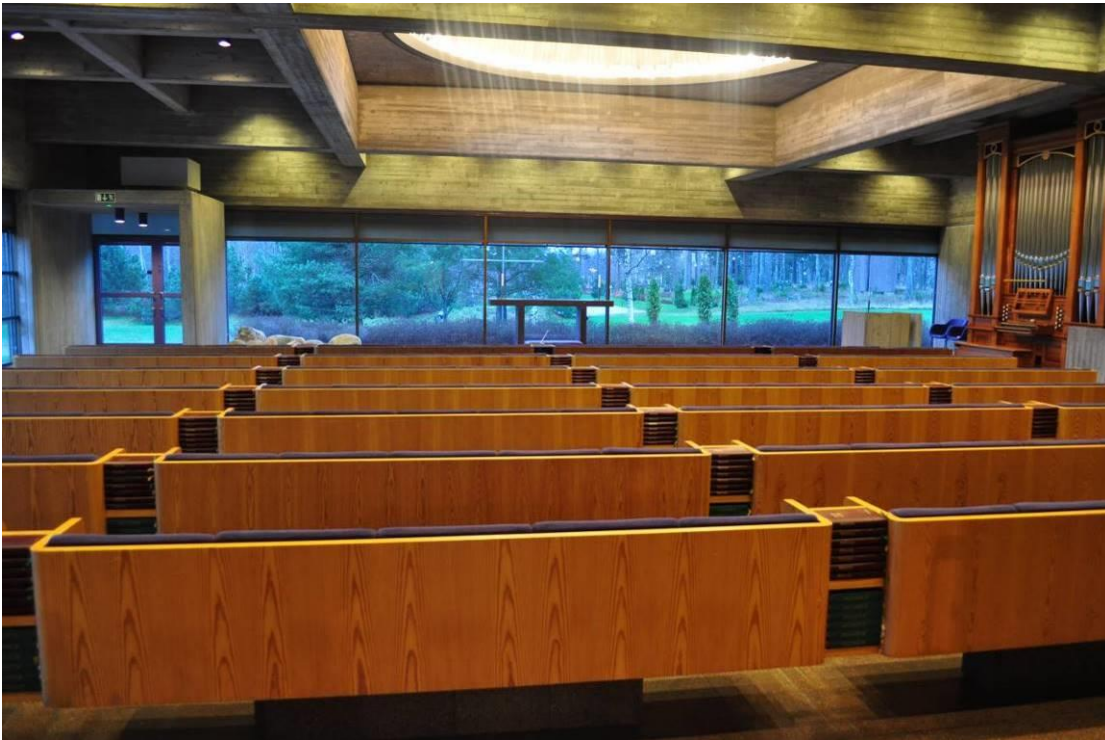
Kuva 29 Vaasan hautausmaan iso siunauskappeli. Kuva 1.12.2011.

1960- ja 1970-lukujen uudenlaisessa kappelirakennuksessa aikakaudelle tyypilliset arkkitehtuurin peruspiirteet tuotiin myös siunauskappeleihin. Ympäröivä luonto haluttiin tuoda osaksi tilaa myös julkisessa rakentamisessa ja kappeleissa on usein käytetty isoja ikkunapintoja, jopa kokonaisia ikkunaseiniä. Ikkunat avaavat yhteyden luontoon ja jatkavat tilakokemusta ulos rakennuksesta. Kappelien sisätilat kalusteineen ovat kiinteitä ja tilat monikäyttöisiä. Esimerkiksi Vaasan uuden hautausmaan isompi siunauskappeli on myös erinomainen ja kiitetty konserttitila. (Kuva 29) Kuitenkin siunauskappelien muu käyttö on koko tutkimusalueella satunnaista.

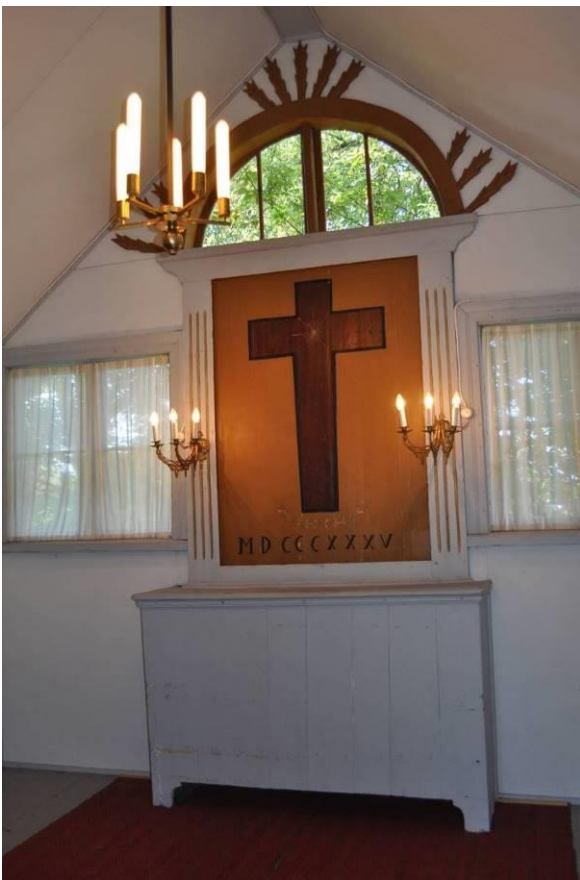
Kuva 30 Vähänkyrön vanhan siunauskappelin alttari. Kuva 11.9.2011.

Tutkimusaineiston siunauskappeleista 1800-luvun rakennuksia on jäljellä yhteensä 28. Näistä siunaustiloista osa on muuttunut tilojen käytön muutoksien myötä. Tallella on kuitenkin joitain hienoja alttarikonaisuuksia, kuten Vähänkyrön kirkkomaalla sijaitsevan seurakunnan vanhan siunauskappelin alttari, jossa on säilynyt myös alkuperäinen alttaritaulu. (Kuva 30.)

Siunauskappeliin on rakennettu kylmiötilat vainajien säilytykseen, mutta rakennuksen keskitila, jossa alttari sijaitsee, on säilynyt käytön muuttumisesta huolimatta.

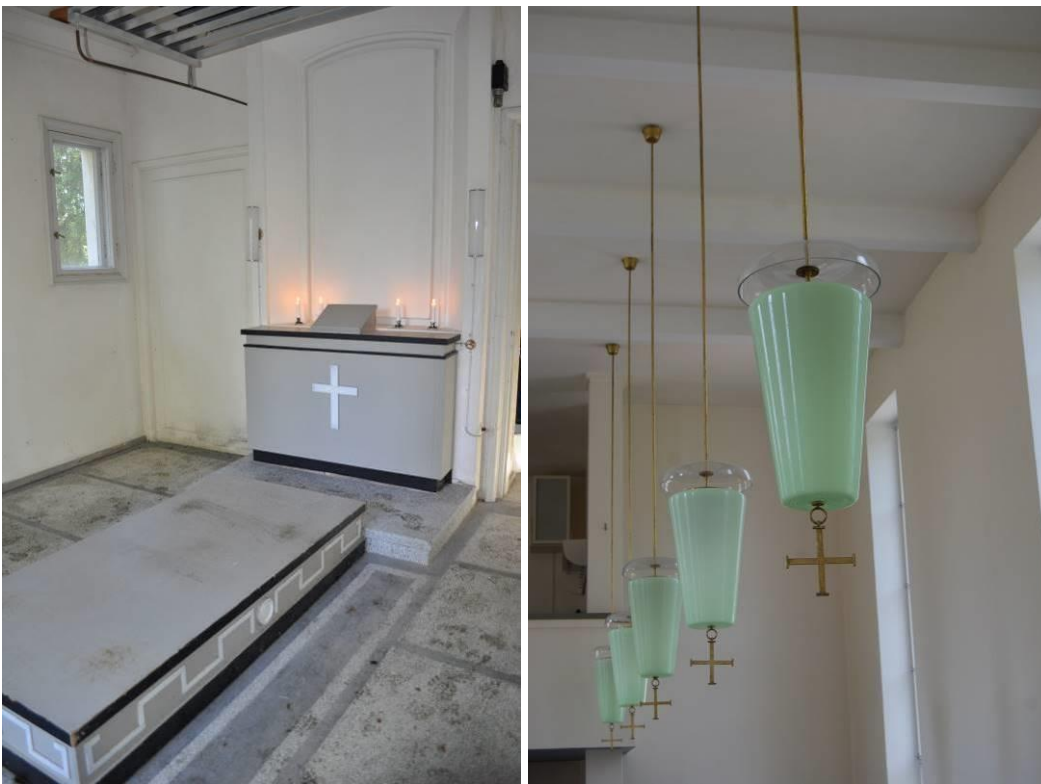
Kuva 31 Härmän tuberkuloosiparantolan kappelitila ja Ilmajoen nykyisen siunauskappelin valaisimet. Kuvat: 11.11.2011 ja 19.6.2010.

1900-luvun siunauskappeleissa on tutkimusalueella useita arkkitehtonisesti hienosti toteutettuja siunauskappelitiloja, joissa suunnittelu yltää detaljitasolle asti. (Kuva 31) Näistä esimerkkeinä voidaan mainita Härmän parantolan kappeli, Törnävän sairaalan entinen siunauskappeli, Ilmajoen siunauskappeli ja Vaasan nykyinen siunauskappeli.

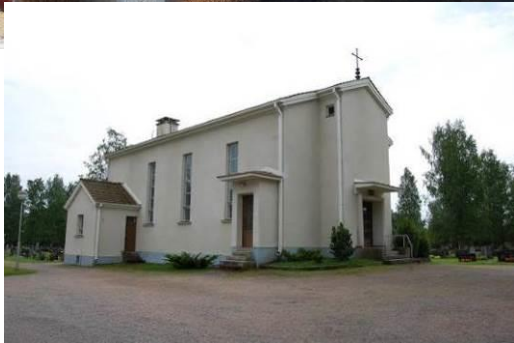
Kirkkomaa

Ilmajoen ensimmäisen siunauskappelin tilalle valmistui vuonna 1939 arkkitehti Kauno S. Kallion suunnittelema kappelirakennus.⁶ Rakennus toimii edelleen siunaustilana, mutta on melko vähäisellä käytöllä.

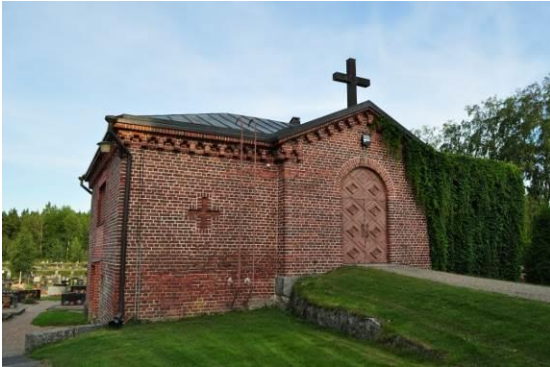
Isokyrö

Isonkyrön uudelle kirkkomaalle rakennettiin kirkon rakentamisen yhteydessä myös siunauskappeli. Kappelin suunnitteli Isonkyrön kirkon rakennustyön toteuttaja rakennusmestari August Lassalin ja rakennus valmistui vuonna 1878⁷. Kappelirakennukseen on tehty sen historian aikana joitain muutoksia. Rakennus on edelleen siunauskäytössä.

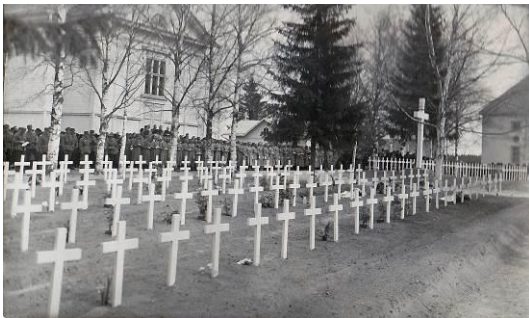
Kirkkoma

Vuonna 1896 rakennettiin kirkon itäpuolelle siunauskappelirakennus, joka oli käytössä 1950-luvulle asti. Rakennus toteutettiin Samuli Saranpään suunnitelmien mukaan. Kappelirakennus on purettu 1950- tai 1960-luvulla.⁹ Kuvassa kappelirakennus on takareunassa, kuvan keskellä, katto ja seinien yläosa näkyvillä. Valokuva: Kaisu Kanto-Lehtovaaran kotiarkisto

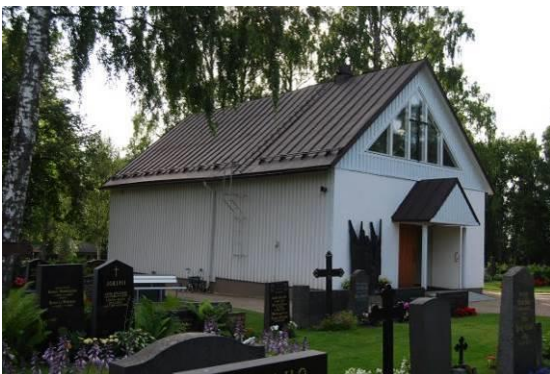
Hautausmaa

Jalasjärven hautausmaa perustettiin vanhan kirkon paikalle vuonna 1852. Hyvin pian rakennettiin hautausmaalle talvihauta, joka korjattiin siunauskappeliksi eli multaushuoneeksi vuonna 1952. Rakennusta on käytetty siunauksiin jo 1800-luvulta lähtien ja sitä laajennettiin sekä kunnostettiin vuonna 1952 insinööri Teräsvirran suunnitelmien mukaan. Kappelia on laajennettu v. 1976. Hautausmaalle suunniteltiin myöhemmin myös kokonaan uutta siunauskappelia, joka ei toteutunut.¹⁰

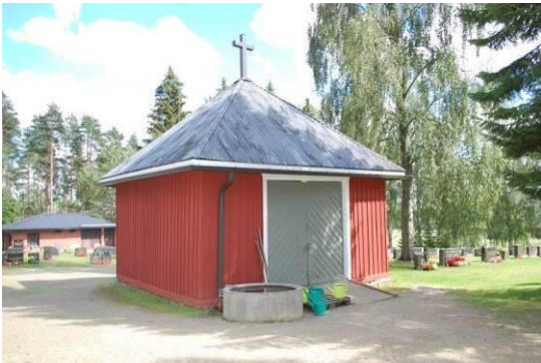
Kirkkomaan

Karijoen kirkkomaalle rakennettiin osaksi kirkkoaitaa 1810–1820-luvulla talvihauta, jonka päällä olevassa huoneessa siunattiin vainajia huonolla säällä. Päällisrakennus uusittiin kokonaan vuonna 1878, talvihauta vain kunnostettiin ja siunauskäyttö jatkui. Uuden siunaushuoneen suunnittelivat paikalliset talonpojat Samuel Myllykoski ja Malakias Isomartunen.¹¹ Nykyisin rakennus on työkaluvarastona.

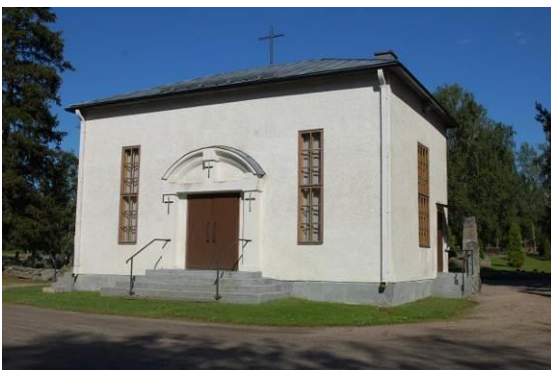
Hautausmaa

Kaskisten hautausmaalle rakennettiin siunauskappeli vanhan kaupungintalon hirsistä vuonna 1954.¹² Rapattu rakennus on edelleen siunauskäytössä. Hautausmaalla on ollut useita rakennuksia ennen nykyistä siunauskappelia, mutta lähdetietoja rakennusten käytöstä siunaustoimituksiin ei löytynyt.¹³ On oletettavaa, että hautausmaalla on ollut siunaushuone jo aiemmin, koska hautausmaan etäisyys keskustassa sijaitsevasta kirkosta on melko suuri.

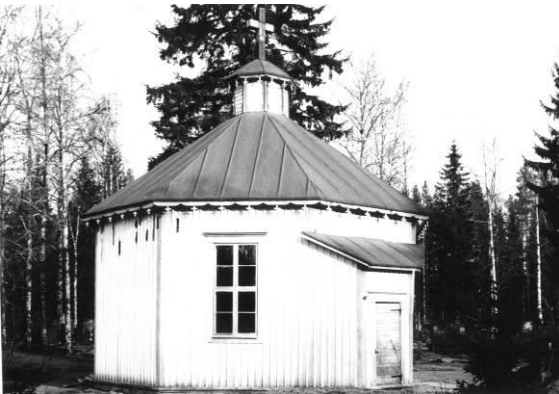
Vuorenmäen hautausmaa

Vuorenmäen hautausmaalle rakennettiin siunauskappeli vuonna 1893. Hautausmaa oli perustettu muutamaa vuotta aikaisemmin kauemmas keskustasta. Siunauskappelia kunnostettiin vuonna 1933 ja lopulta rakennus purettiin 1970-luvulla.¹⁴ Kuvassa kappeli vuonna 1967, kuva Kauhajoen museon kuva-arkisto.¹⁵

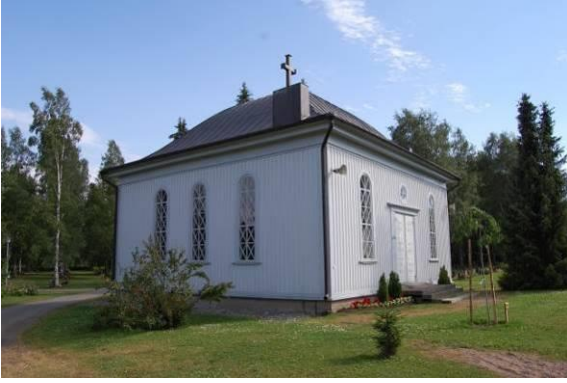
Kirkkomaa

Kauhajoen kirkon viereen rakennettiin seurakunnan toinen siunauskappeli, vuonna 1927. Rakennuksen suunnitteli arkkitehti Matti Björklund (Visanti). Kappelin alle rakennettiin talvihauta kellariosaksi. Sankarihautausmaan rakentamisen tieltä siunauskappeli siirrettiin nykyiselle paikalleen v. 1948–49, myös talvihautaosa rakennettiin uudelle paikalle. Rakennus muutettiin kirkkomuseoksi vuonna 1965 uuden siunauskappelin rakentamisen jälkeen. Kellarin talvihautarakenne on täytetty.¹⁶

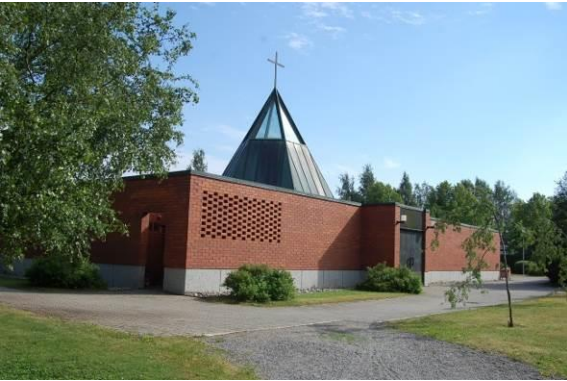
Kauhajoen seurakunnalle rakennettiin uusi siunauskappeli vuonna 1965. Rakennus on edelleen aktiivikäytössä. Siunauskappeli on osa samanaikaisesti toteutettua kokonaisuutta, johon kuuluu myös virastotalo/seurakuntatalo ja kokonaisuuden suunnitteli arkkitehti Ilkka Martas.¹⁷ Siunauskappelirakennuksen toisessa päässä on ruumishuone)

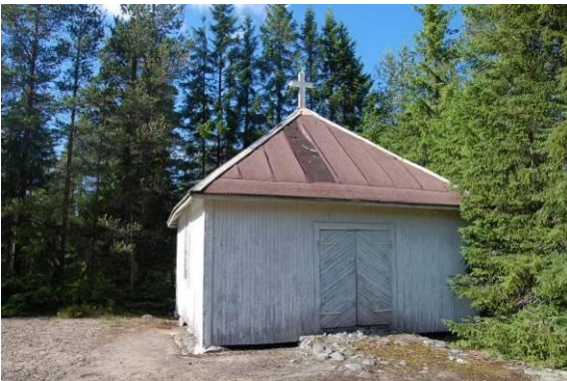
Hyypä

Hyypän kylään perustettiin vuonna 1932 vapaiden suuntien eli kirkkoon kuulumattomien hautausmaa. Hautausmaalle on rakennettu pian valmistumisen jälkeen siunaushuone, ehkä jo vuonna 1933.¹⁸ Rakennus on rankorakenteinen ja eristämätön ja toimii lähinnä varastotilana.

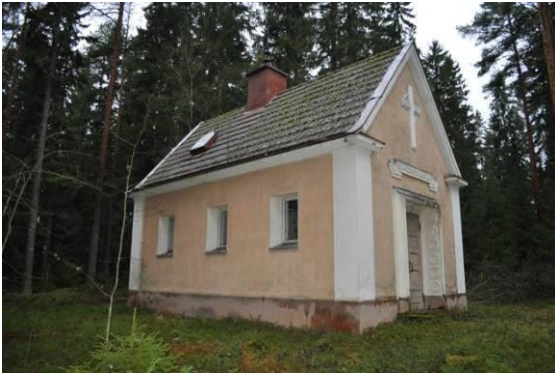
Alahärmä, Härmän sairaala

Härmän tuberkuloosiparantolaan liittyvä ruumishuone/siunauskappeli on valmistunut vuonna 1933. Kappelirakennuksen ja koko alueen suunnitteli arkkitehti Ilmari Launis. Kappelirakennuksen takaosassa on erittäin hyvin säilynyt ruumiinavaushuone kalusteineen. Rakennuksen käyttö loppui 1960-luvulla, viimeiseksi sitä käytettiin ruumishuoneena.¹⁹

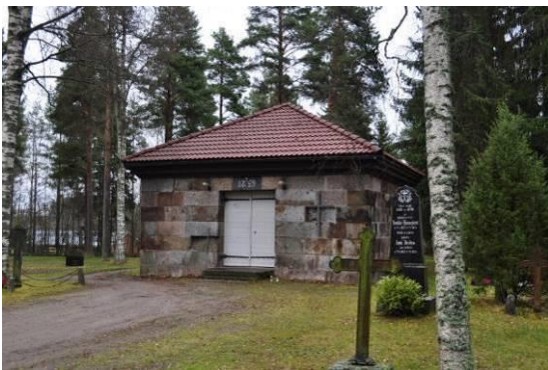
Alahärmä, Kirkkomaan

Alahärmän kirkkomaalle rakennettiin vuonna 1859 kivistä muurattu talvihautarakennus, jossa oli kellari ja ns. ylähuone (öfverrum). Talvihaudan rakentajana mainitaan rakennusmestari Juho Matinpöika Tyni. Kirjallista tietoa rakennuksen käytöstä siunaustilana ei löytynyt, mutta tyypillisesti talvihaudan päällä oleva tila on ollut juuri siunauksiin varattu tila huonon sään aikana.²⁰

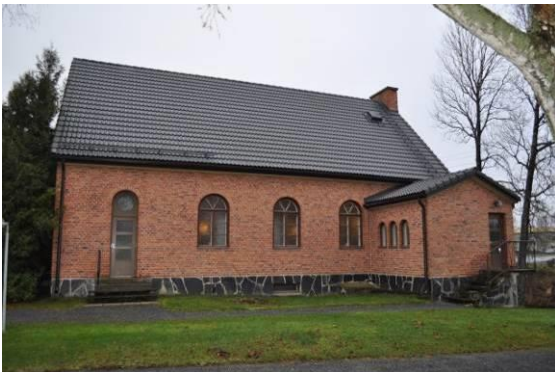
Kauhava, Kirkkomaan

Kauhavan kirkkomaalle rakennettiin vuonna 1872 ns. multaushuone kirkkomaan sillan puoleiselle reunalle. Rakennus oli perinteisen aitan muotoinen, suorakaiteen muotoisella pohjaratkaisulla ja harjakatolla varustettu, yksinkertainen rakennus. Tämä multaushuone oli käytössä 1920-luvulle asti, jolloin se purettiin.²¹

Multaushuoneen paikalle rakennettiin vuonna 1955 rakennusmestari Lauri Jalosen suunnittelema siunauskappelirakennus, joka on edelleen käytössä. Rakennuksen kellariosassa on ruumishuone.²²

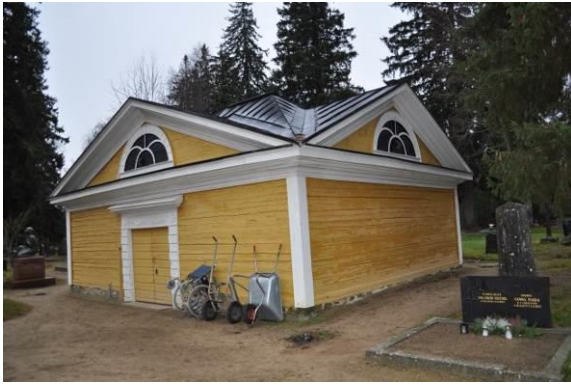
Kauhava, Matsompin hautausmaa

Kauhavalle perustettiin uusi hautausmaa Matsomppiin kauemmas keskustasta. Uudelle hautausmaalle rakennettiin talvihautarakennus vuonna 1860. Rakentajaksi mainitaan Kapriel Henrikinpoika Ketola, mutta rakennuksen muoto ja koristeaiheet viittaavat rakentamisen tyyleistä tietoiseen suunnittelijaan.²³ Rakennuksen mainitaan hautaushuoneena vuoden 1889 kalustoluettelossa²⁴, mutta on syytä olettaa, että siunaustoimituksia on toimitettu rakennuksessa jo aiemmin.

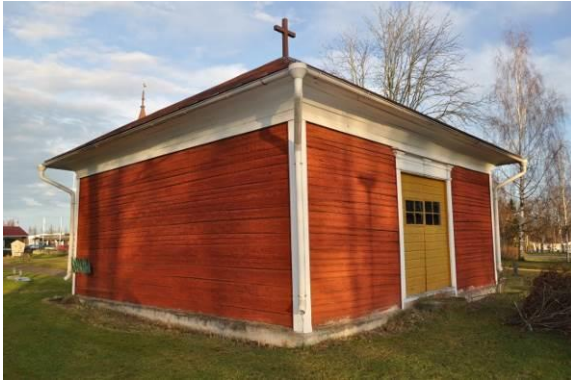
Kauhava, Kortesjärvi, Kirkkomaan

Kortesjärven kirkkomaalle, osaksi kirkkoaitaa, rakennettiin vuonna 1870 uusi talvihautarakennus, joka muodoltaan ja tyyliältään on hyvin perinteinen. Rakennuksen kellariosassa on talvihauta ja päällisrakennus on läpikuljettava tila. Multaushuoneeksi kutsuttua tilaa käytettiin siunaustilana vielä 1900-luvun alkuvuosikymmeninä.²⁵

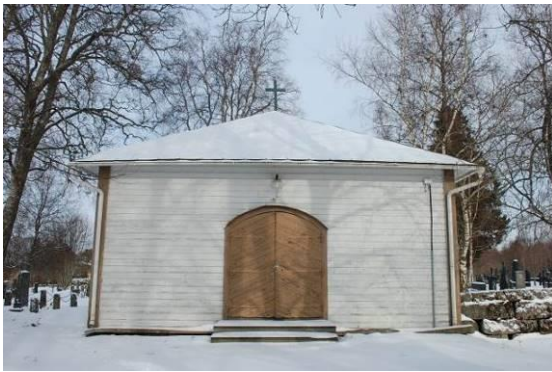
Vanha hautausmaa

Kristiinankaupunkiin perustettiin uusi hautausmaa 1852 ja hautausmaalle rakennettiin Otto Ekmanin suunnittelema siunauskappeli samana vuonna. Rakennus on läpikuljettava eikä siinä ei ole erillistä talvihautaosaa. Rakennus on ollut viime vuosiin asti kesäisin siunauskäytössä, mutta on nykyisin varastokäytössä.²⁶

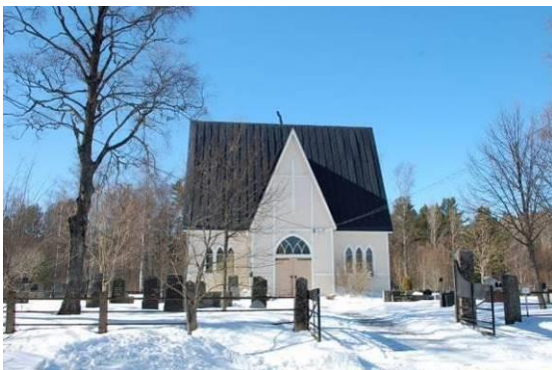
Uusi hautausmaa

Kristiinankaupungin laajentuessa uusi hautausmaa valmistui kaupungin länsipuolelle vuonna 1913. Hautausmaalle valmistui vuonna 1917 arkkitehti Matti Olinin suunnittelema siunauskappeli, joka sijaitsee hautausmaan keskiosalla. Rakennus on edelleen siunauskäytössä.²⁷

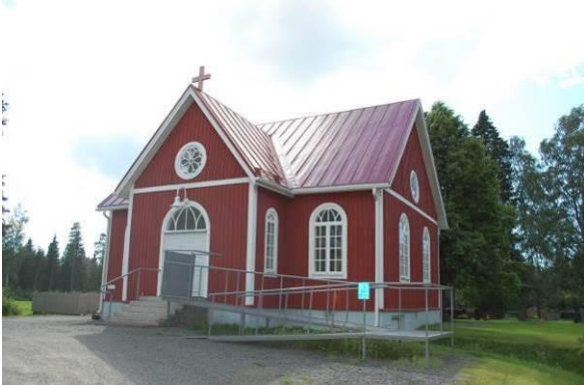
Lappväärtti, Åsandanin siunauskappeli

Lappväärtin seurakuntaan rakennettiin siunauskappeli vuonna 1872 kirkkomaan viereen. Rakennus siirrettiin vuonna 1890 uudelle Åsandanin hautausmaalle noin kilometrin päähän kirkosta.²⁸

Vuonna 1931 rakennettiin Åsandanin hautausmaalle uusi siunauskappeli Wilhelm Forssenin suunnitelmien mukaan. Kappelirakennus yritettiin polttaa vuonna 2005, mutta tuhopolton aiheuttamat vahingot jäivät onneksi vähäisiksi ja vauriot korjattiin seuraavana vuonna.²⁹
