SIUNAUKSEN TILAT
Pohjalaiset siunauskappelit ja hautaushuoneet

Maisterintutkielma
Jyväskylän yliopisto
Taiteiden ja kulttuurin tutkimuksen laitos
Taidehistoria
Syksy 2015

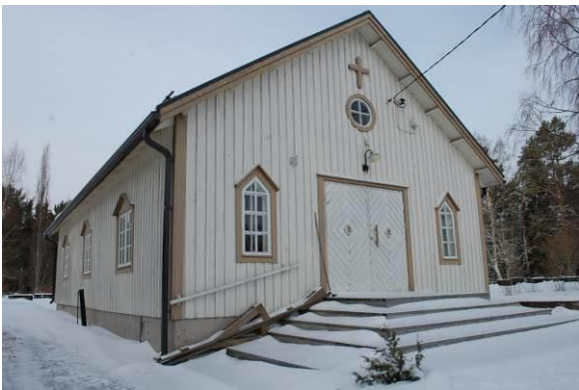
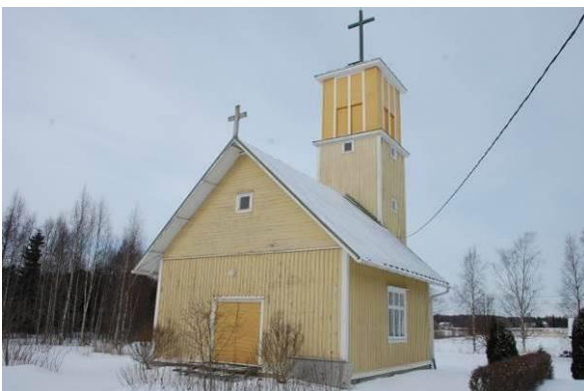
Siipyy, hautausmaa

Siipyyn seurakuntaan perustettiin tyypilliseen 1800-luvun lopun tapaan, uusi hautausmaa vuonna 1887. Hautausmaalle rakennettiin talvihautarakennus vuonna 1889. Tämän rakennuksen siunauskäytöstä ei ole varmuutta. Rakennusta laajennettiin vuonna 1896 leikkaushuoneella.³⁰ Uusi kappelirakennus rakennettiin Siipyyn hautausmaalle vuonna 1952 ja rakennusta on laajennettu vuonna 1987.³¹ Siunauskappeli on käytössä

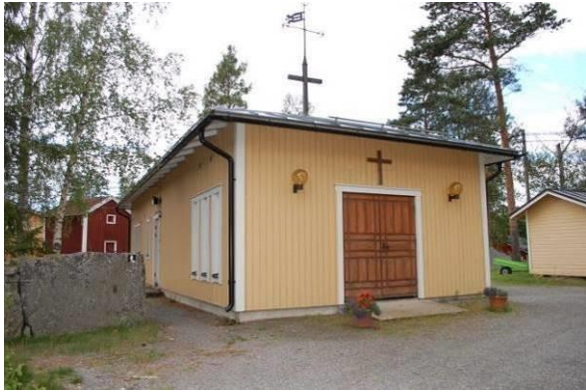
Teerijärvi, Kirkkomaa

Teerijärven kirkkomaata järjesteltiin melko suuresti vuonna 1853, jolloin kirkkomaan hautahuoneet purettiin ja niiden kivistä rakennettiin kirkkomaata kiertävä kiviaita. Samassa yhteydessä kirkon länsipuolelle, aidan osaksi rakennettiin kaksikerroksinen talvihautarakennus (bårhus), jonka kellariosassa oli talvihauta ja päällisrakennus oli varustettu kolmella ikkunalla, oven lisäksi.³³ Rakennus on purettu vuonna 1982 ja tilalle tehty nykyinen ruumishuonerakennus, joka on kuvassa.³⁴ Vanhan parihuoneen muoto ja tilaratkaisut viittaavat siihen, että rakennusta on käytetty mahdollisesti myös siunaustilana.

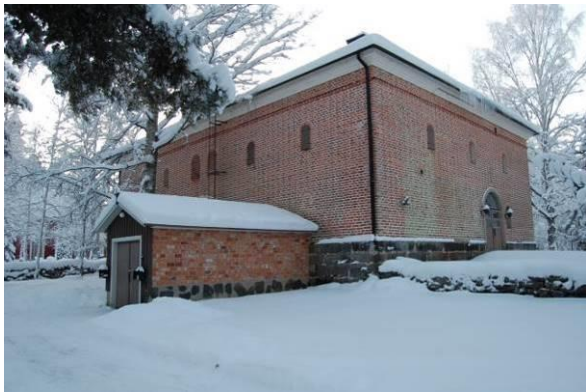
Kirkkomaa

Kuortaneen kirkkomaan reunassa on vuonna 1864 rakennettu valtion viljamakasiini, joka vuonna 1952 on muutettu siunauskappeliksi. Rakennuksen kellariosaan rakennettiin ruumishuone ja ensimmäiseen kerrokseen kappelisali sekä sakastitila. Kappelia on kunnostettu vuonna 1986 ja se on edelleen käytössä.³⁵

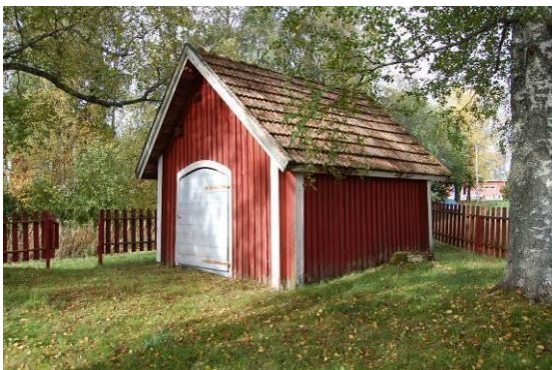
Jurva, Auneen hautausmaa

Jurvan vanhalla kirkkomaalla, on tallella vanha asehuone/porttirakennus. Rakennuksen seinässä on vuosiluku 1793, joka mahdollisesti on rakennuksen rakentamisvuosi. Rakennuksen muoto ja rakenteet tukevat tätä käsitystä. Muistitiedon mukaan tätä rakennusta on käytetty myös siunauksiin hautausmaan ollessa vielä käytössä. Nykyään vanha kirkkomaa eli Auneen hautausmaa on puistona.³⁶

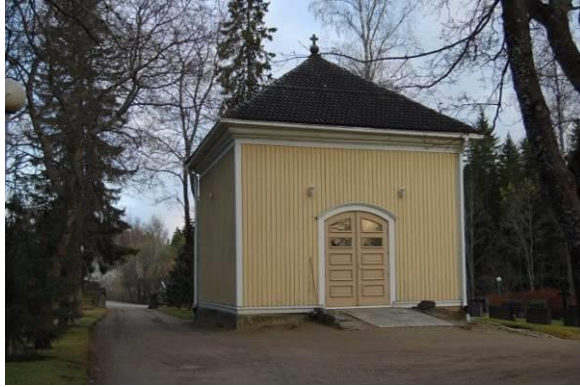
Jurva, Kirkkomaan

Vuonna 1827 rakennettiin hautausmaalle asehuone. Kalustoluetteloiden mukaan rakennus muutettiin talvikellariksi vuonna 1854 ja vuonna 1860 siunauskappeli. Todennäköistä on, että asehuoneen alle rakennettiin ensin kellariosa v.1854 ja tämän jälkeen päällishuoneessa tehtiin muutostöitä. Rakennuksen alla on muurattu kivikellari, joka on ollut talvihautana ja päällishuone kappelitilana. Asehuoneena rakennus sijaitsi alkuperin kirkkoaidan osana ja sen kautta oli käynti kirkkomaalle.³⁸ Rakennus toimi siunauskäytössä 1960-luvulle asti, jolloin se muutettiin ruumiskylmiöksi.

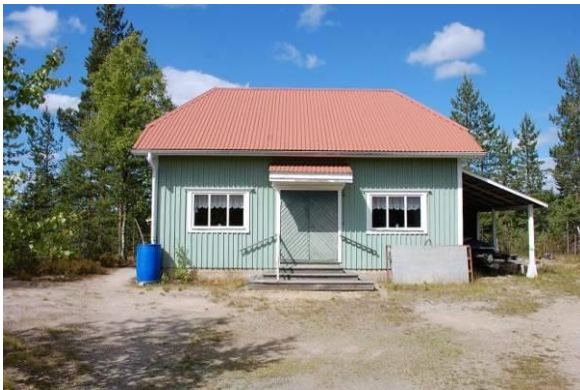
Jurva, Vapaa hautausmaa

Jurvan Vapaa hautausmaa on Suomen vanhimpia kirkkoon kuulumattomien hautausmaita. Hautausmaan perustamislupa myönnettiin syyskuussa 1923 ja rakentaminen aloitettiin saman tien. Hautausmaalle rakennettiin myöhemmin toimitushuone. Rakennusaika ei ole tiedossa, mutta rakennus on ollut olemassa jo vuodenvaihteessa 1951–52 ja on edelleen käytössä.³⁹

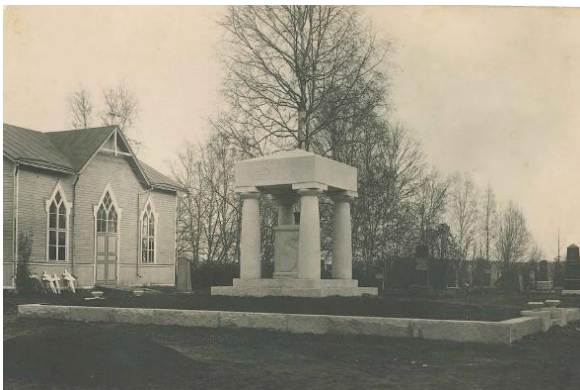
Kurikka, Kirkkomaan

Kurikan kirkkomaalle rakennettiin monen vuoden keskustelujen jälkeen siunauskappeli vuonna 1902. Rakennuksen perusratkaisun suunnitteli rovasti B.I. Söderman ja sen toteussuunnitelmat laati rakennusmestari S.W. Birling.⁴⁰

Siunauskappelia käytettiin sotavuosiin asti ja purettiin huonokuntoisena vuonna 1948⁴¹ sankarihautausmaan tieltä. Kuva: Kurikan kaupunki.⁴²

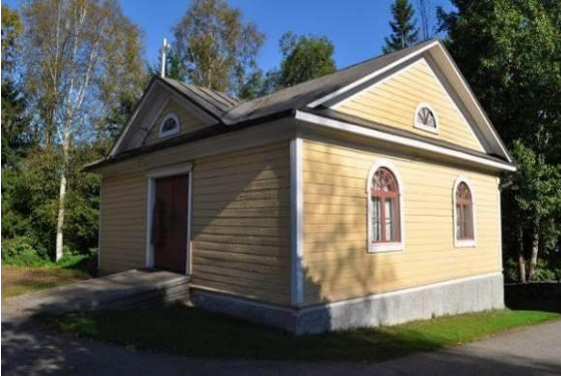
Laihian kirkon viereen, nykyisen kirkkomaan kylän puoleiseen kulmaan rakennettiin 1870-luvun alussa ruumishuone, jossa oli huone ruumiinavauksia varten ja toinen siunauksiin. Rakennuksen kellarissa oli talvihauta. Rakennus on valmistunut viimeistään vuonna 1875, jolloin se mainitaan inventaarioluettelossa juuri rakennettuna. Multaushuone siirrettiin nykyiselle paikalleen kirkon itäpuolelle vuonna 1938/39 ja toimi siunaustilana vielä uudella paikalla. Rakennuksen yläkerrassa on nykyisin työkaluvarasto ja kellarissa ruumishuone.⁴⁴

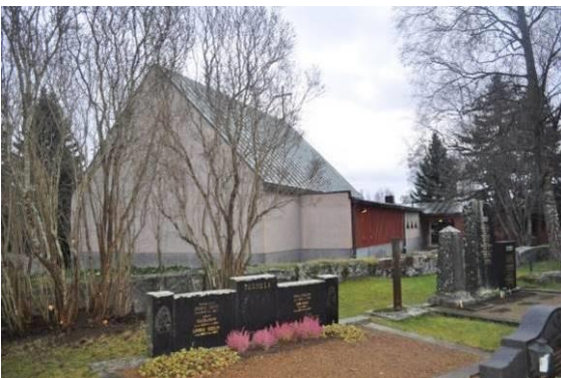
Uusi siunauskappeli, Kirkkomaan vieressä

Laihian kirkkomaan viereen rakennettiin vuonna 1961 seurakuntakeskus, johon rakennettiin myös siunauskappelitila. Rakennuskokonaisuuden suunnittelivat arkkitehdit Lahti-Seppälä & Martas. Rakennusta laajennettiin 1970-luvulla, mutta siunauskappelitilaan ei tehty muutoksia.⁴⁶ Siunauskappeli on aktiivisessa käytössä, valtaosa siunauksista toimitetaan kappelissa ja vain muutama kirkossa.

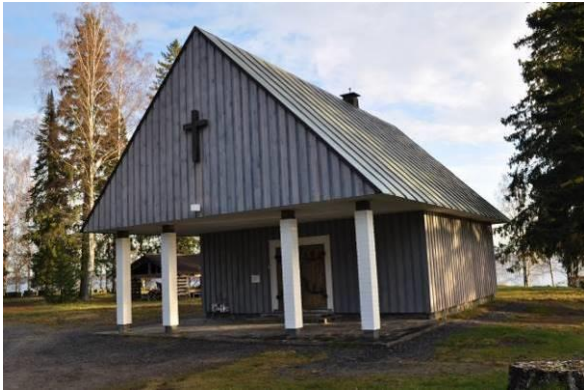
Lappajärven kirkkomaaalle päätettiin rakentaa talvihautarakennus vuonna 1865 tai myöhemmin. Rakennuksessa oli kivinen kellari, joka toimi talvihautana ja puinen päällihuone, jossa toimitettiin siunauksia. Vuoden 1897 inventaarioluettelossa mainitaan hautausmaalla olevan siunaushuoneen, joka on rakennettu puusta ja korjattu talvihautana, nykyisin välttävissä kunnossa. Nestori Viinamäen piirustuksen mukaan rakennus on ollut pyramidikattoinen ja neliönmuotoinen rakennus, hyvin Evijärven siunauskappelin kaltainen. Rakennuksen käyttöhistoriasta ei ole paljon tietoa, mutta vuonna 1967 rakennus korjattiin ja siunauskappeli muutettiin kylmiötilaksi. Kuvassa rakennus nykyasussaan.⁴⁷

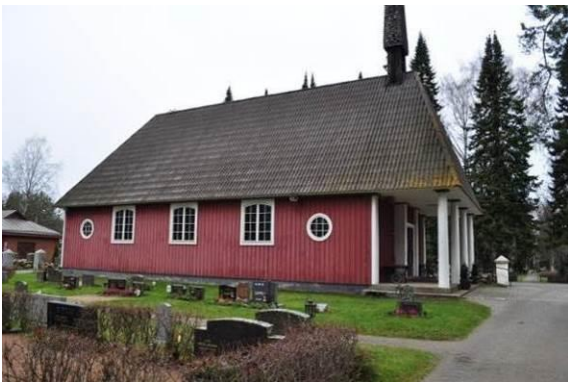
Simpsio, Hautausmaa

Lapuan Simpsion hautausmaalle (perustettu vuonna 1820) rakennettiin arkkitehti Kauno S. Kallion suunnittelema siunauskappelirakennus vuonna 1930. Aiemmin oli ollut suunnitelmassa rakentaa siunauskappeli kirkon viereen, mutta 1920-luvun taloustilanne muutti suunnitelmat. Kappelirakennusta on suunniteltu laajennettavaksi 1970-luvulta lähtien tilanahtauden vuoksi, mutta laajennussuunnitelmia ei ole toteutettu. Rakennus on käytössä.⁴⁸

Sisätiloissa on tilan erityistä luonnetta korostamaan käytetty mm. lasimaalauksia ja erityistä koristelua on toteutettu esimerkiksi Lapuan Simpsiön siunauskappelissa, jossa on siunaustilan molemmissa päätyseinissä on seinien yläosassa seinämaalaukset. Maalaukset on tehnyt taiteilija

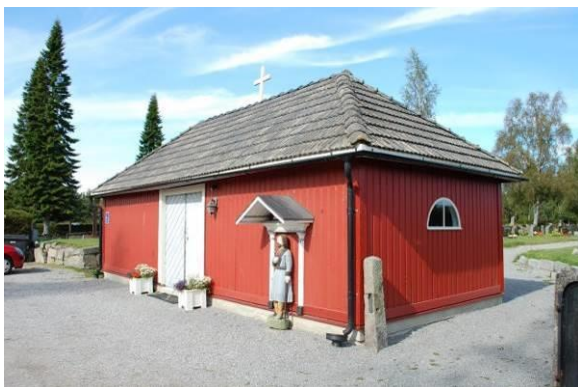
Luoto (Larsmo)

Luodon kirkon vieressä sijaitsevan hautausmaan reunaan rakennettiin asehuone/talvihautarakennus vuonna 1836. Vuonna 1854 rakennukseen tehtiin pariovet ja talvihauta täytettiin. Rakennusta kunnostettiin vuonna 1893 ja tällöin mainitaan, että siunauksia järjestettiin parihuoneessa. Kalustoluetteloiden mukaan rakennus on ollut siunauskäytössä vielä vuonna 1926, mutta siunauskäytön päättymisestä ei ole tietoa. Rakennus ei ole enää siunauskäytössä, vaan on kunnostettu ruumishuoneeksi. Vainajien säilytys rakennuksessa on kuitenkin harvinaista, sillä säilytys on siirtynyt Pietarsaaren sairaalan ruumishuoneelle.⁴⁹

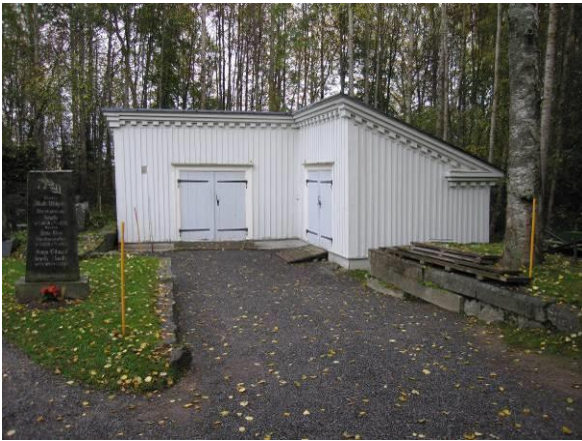
Kirkkomaa

Lokakuussa 1832 Maalahden seurakunta päätti rakentaa kirkon viereen uuden ruumis- ja siunaushuoneen (lik- och begravningshus).⁵⁰ Päätös laitettiin toteen kellotapulin rakentamisen yhteydessä seuraavana vuonna ja rakennuksen suunnitteli ja toteutti Henrik Kuorikoski. Rakennuksessa oli talvihautana toimiva kellariosa ja yläosana kaksihuoneinen puurakennus.⁵¹ Rakennus purettiin vuonna 2005 ja tilalle rakennettiin uusi ruumishuone.⁵² Kuva: Kaj Höglund 29.9.2005

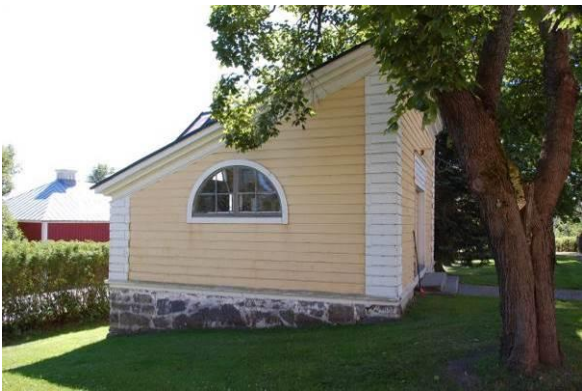
Koivulahti, Kirkkomaa

Koivulahden kirkkomaaalle rakennettiin vuonna 1838 siunauskappelirakennus, jonka kellarikerros toimii talvihautana.⁵³ Rakennus on yksinkertaistettu kopio Vähänkyrön kirkkomaaalla sijaitsevasta vuonna 1836 rakennetusta kappeli/talvihautarakennuksesta. Vuonna 2015 rakennuksen ulkoverhousta korjattiin kirkonkorjauksen yhteydessä.

1800-luvulla kappelirakennuksissa esiintyy rakennuksen ulko-ovien päälle maalattuja tekstejä, jossa kuolema ja kuolemaan liittyvät asiat nouseva esille. Tekstit ovat useimmiten kehystettyjä listoin ja nousevat sisäänkäynnissä korostetusti esille. Tutkimusalueelle näitä tekstejä on maalattu kolmeen kappeliin – molempiin Vähänkyrön kappeleihin ja Koivulahden siunauskappeliin (Kuva 12.).

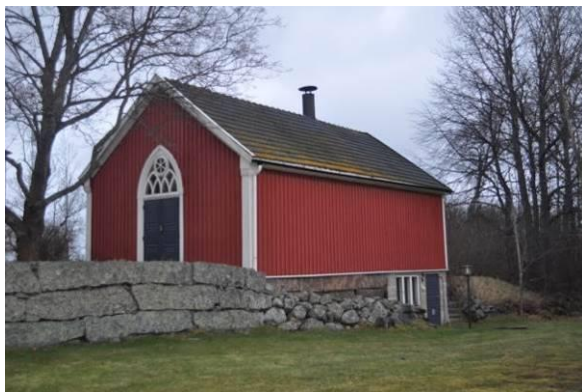
Raippaluodon kirkkomaaalle rakennettiin siunauskappelirakennus vuonna 1838. Rakennukseen valmistui kellariin talvihauta ja päällihuone toimi siunaustilana.⁵⁴ Vuonna 1851 rakennukseen asennettiin ulkoverhaus. Vuonna 1854 inventaariossa kerrotaan että kirkkomaaalla on ”*En ny wintergraf af träd är uppförd efter ritning från Intendent Contoriet.*” Hieman epävarmaksi jää onko rakennus vanha kappeli, joka on uudistettu vai tehtiinkö kokonaan uusi rakennus.⁵⁵ Kokonaan uuden rakentaminen ei sovellu ajan rakentamistapaan. 1900-luvulla rakennusta on jatkettu rakentamalla wc-tilat pohjoispäähän.

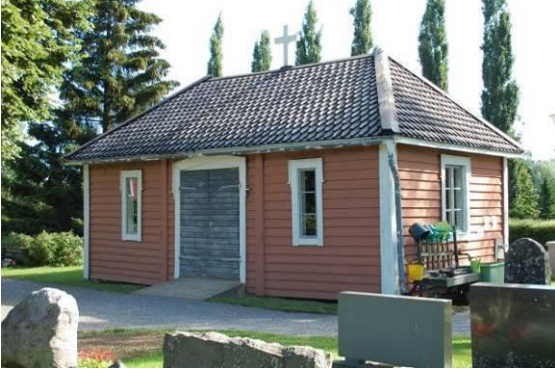
Sulva, Kirkkoma

Vuonna 1842 Sulvan kirkon viereen rakennettiin talvihauta. Rakennus muutettiin vuonna 1919 siunauskappeliksi ja siinä käytössä toimi pitkään 1900-luvulla. Oletettavaa on, että rakennus on toiminut siunaustilana jo ennen vuotta 1919, sillä kalustoluetteloissa mainitaan siunauskappelin rakentaminen lisäyksenä vuoden 1828 inventaariin.⁵⁶ Rakennuksen takaosaan on rakennettu kylmiötila ja rakennus toimii nykyisin ruumishuoneena. Sisustuksessa on jäljellä alttarikoroke.

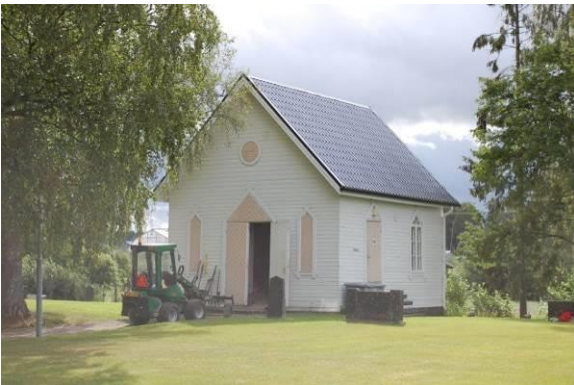
Pirttikylä, Hautausmaa

Uusi hautausmaa perustettiin Pirttikylän keskustan ulkopuolelle vuonna 1857. Hautausmaalle rakennettiin 5 E. Grenmanin suunnitelmien mukainen hautahuone.⁵⁷ Rakennuksessa on kellariosa ja päällishuone, joka on myöhemmin muutettu hautausmaatyöntekijöiden sosiaalitalaksi ja varastoksi. Rakennukseen on tehty myös käymälä. Tieto rakennuksen siunauskäytöstä on hajanaista, mutta rakennuksen tilat, muoto ja sijainti hautausmaalla puoltavat rakennuksen siunauskäyttöä.

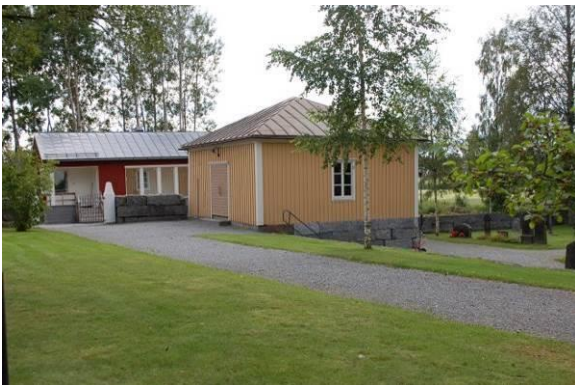
Purmo, Kirkkoma

Purmon kirkon vieressä, kirkkomaan luoteisreunalla on vuonna 1864 valmistunut rakennus, jossa on kellariosa ja päällishuone. Kellariosa on toiminut talvihautana ja päällishuoneessa on toimitettu siunauksia. Rakennusta on seurakunnassa kutsuttu nimellä Bårum.⁵⁸ Rakennuksen muoto, sijainti ja rakennusaika ovat sellaiset, että rakennuksen käyttö siunauksiin on luontevaa. Tällä hetkellä rakennuksen yläkerroksessa on ruumishuone ja kellarikerros toimivat varastotiloina

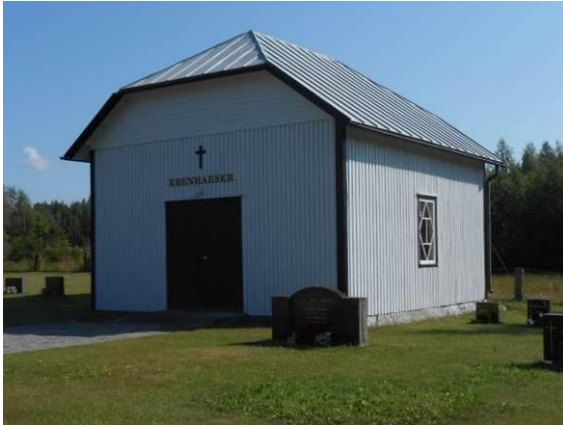
Purmo, Ebenhaeser, Hautausmaa

Pedersören kaupungissa sijaitsevan Purmon eteläosassa on Sandnappan kylässä pieni hautausmaa, joka on perustettu vuonna 1920 ja vihittiin käyttöön seuraavana vuonna. Hautausmaata ylläpitää Gravgårdsföreningen Ebenhaeser r.f. Ebenhaeserin hautausmaa oli toinen baptistien hautausmaa Suomessa. Hautausmaalla on pieni kappelirakennus, joka on rakennettu vuonna 1922. Kappelissa on kellariosassa talvihauta ja päällisrakennuksessa siunauskappelin sali. Käynti talvihautaan on salin lattian luukkujen kautta. Rakennus on kunnostettu vuonna 1972 ja on edelleen siunauskäytössä.⁵⁹

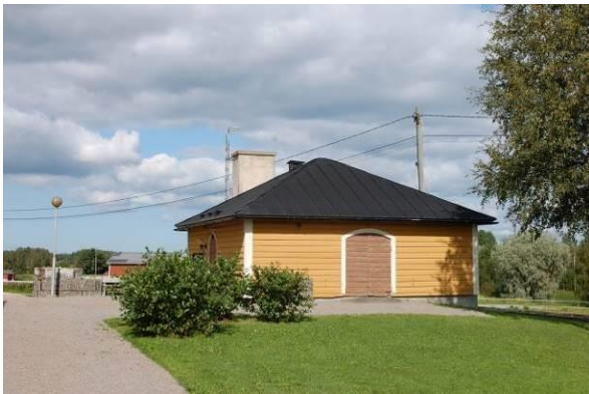
Ähtävä, Kirkkoma

Ähtävän kirkon vieressä, kirkkomaan koillisreunalla on vuonna 1862 valmistunut rakennus, jossa on kellariosa ja päällishuone.⁶⁰ Kellariosa on toiminut talvihautana, mutta päällishuoneen käytöstä ei ole kirjallisia eikä muistitietoja. Rakennuksen muoto, sijainti ja rakennusaika ovat sellaiset, että rakennusta on voitu käyttää myös siunauksiin. 1950-luvulla kellariin rakennettiin lämpökeskus ja päällisrakennus toimii nykyisin wc-tiloina sekä varastona.⁶¹

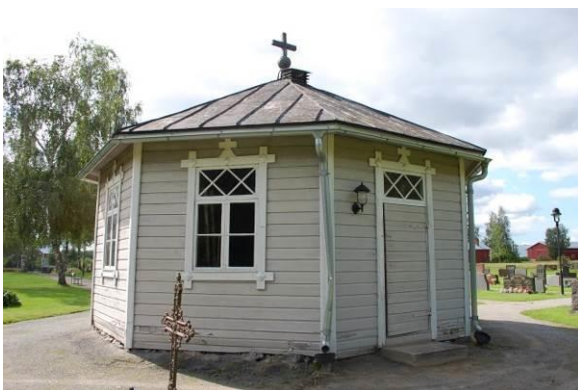
Ähtävä, Hautausmaa

Uusi hautausmaa perustettiin Ähtävälle vuonna 1893 ja tämän jälkeen hautausmaalle rakennettiin mutterinmuotoinen siunauskappelirakennus. Rakennus on muutettu ruumiskylmiöksi ja varastotiloiksi jossain vaiheessa. Nyt on suunnitteilla rakennuksen kunnostus kappeliksi.⁶²

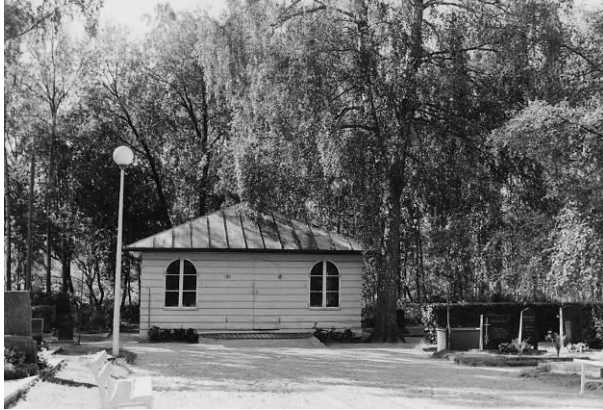
Vanhan hautausmaan kappeli

Biskopsholmenin hautausmaa perustettiin Pietarsaareen vuonna 1837 ja vuonna 1859 hautausmaalle rakennettiin siunauskappeli ja talvihauta. Talvihauta sijaitsi rakennuksen kellariosassa ja siunauskappeli päällisrakennuksessa.⁶³ Kuva Pietarsaaren kaupunginmuseo⁶⁴

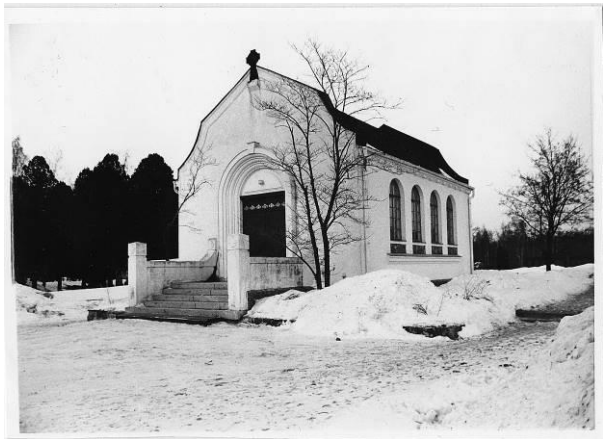
Uusi hautausmaa, ensimmäinen kappeli

Pietarsaaren Biskopsholmenin uudelle hautausmaalle rakennettiin siunauskappeli vuonna 1921 rakennusmestari E.J.Ahlskogin suunnitelmien mukaan. Rakennus oli käytössä 1980-luvun alkuun, jolloin se purettiin uuden siunauskappelin rakentamisen yhteydessä. Kuva Pietarsaaren kaupunginmuseo⁶⁵

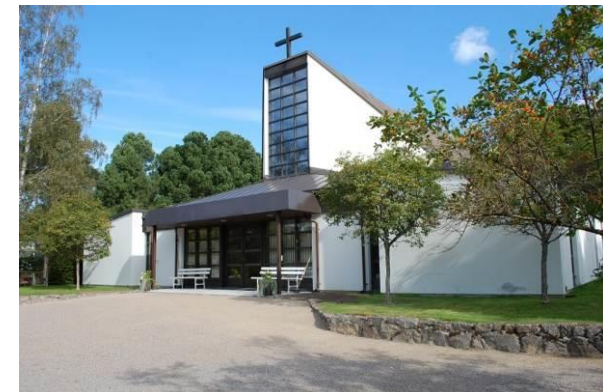
Nykyinen siunauskappelirakennus, Johanneksen kappeli valmistui hautausmaalle vuonna 1981. Rakennus on modernin siunauskappeliajattelun mukainen, käsittäen siunaukseen liittyviä aputiloja kappelin salin lisäksi.

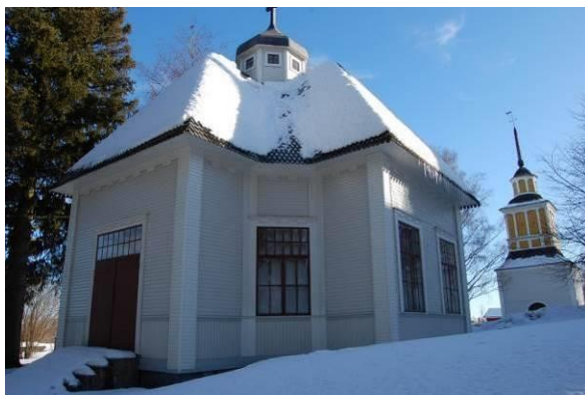
Nurmo, Uusi siunauskappeli, Kirkkomaa

Uuden siunauskappelin rakentamista pohdittiin ja suunniteltiin pitkään Nurmon seurakunnassa, sillä jo vuonna 1919 päätettiin purkaa vanha kappelirakennus sen epäkäytännöllisyyden ja vanhuuden vuoksi. Uusi siunauskappeli valmistui vuonna 1928 Mikko Jaskarin suunnitelmien mukaisesti.⁶⁸ Kappelirakennus oli käytössä vuoteen 1952 asti, jolloin siunaustoimitukset siirtyivät kirkkoon. Rakennuksen alla ollut talvihauta on myöhemmin täytetty ja kappelitila muutettu ruumiskylmiöksi.

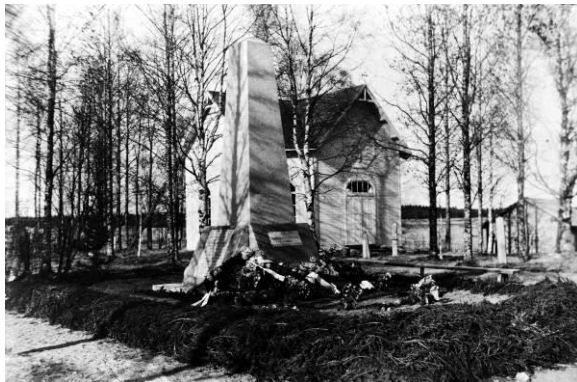
Peräseinäjoki, Ensimmäinen kappeli, Kirkkomaa

Peräseinäjoen kirkkomaalle, kirkon pohjoispuolelle rakennettiin kahdeksankulmainen siunauskappelirakennus ilmeisesti vuonna 1915. Rakennuksen mallina oli käytetty Seinäjoen Törnävän siunauskappelirakennusta. Inventaarioluettelo vuodelta 1924 mainitsee, että vanha paarihuone jäi varastokäyttöön uuden kappelirakennuksen valmistuttua. Paarihuone oli rakennettu vanhan kirkon sakastiosasta. Voi olettaa, että paarihuone on ollut aiemmin siunauskäytössä. Siunauskappeli paloi vuonna 1932 Peräseinäjoen keskustan tulipalossa.⁶⁹ Valokuva: Kansanperinteen arkisto.⁷⁰

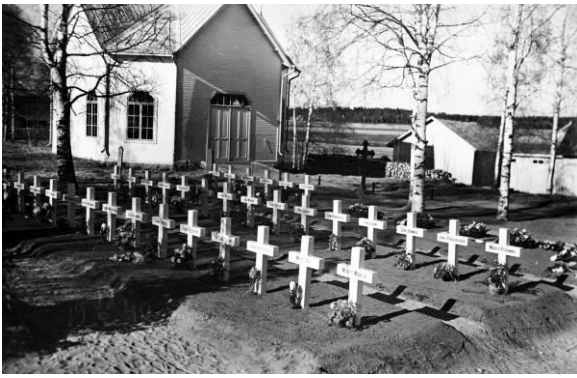
Peräseinäjoki, Toinen kappeli, Kirkkomaa

Peräseinäjoen kirkkomaaalle rakennettiin uusi kappeli vanhan mallin mukaisesti kesällä 1933.⁷¹ Kappeli oli käytössä 1960-luvulle asti ja purettiin käytön loppumisen jälkeen. Valokuva: Kansanperinteen arkisto⁷²

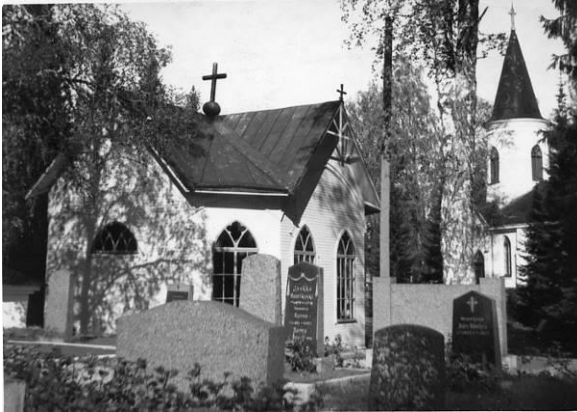
Seinäjoki, Törnävän ensimmäinen siunauskappeli

Seinäjoen seurakunnan ensimmäinen siunauskappeli rakennettiin Törnävän kirkon viereen, kirkon ja hautausmaan väliin vuonna 1908. Rakennuksen suunnitelmat laati rakennusmestari Salomon Hakola. Siunauskäyttö väheni sotien jälkeen ja rakennus purettiin vuonna 1962.⁷³ Paikalla on muistokivi ja rakennuksen harjalla ollut risti muistuttamassa historian tästä vaiheesta. Valokuva: Seinäjoen seurakunta

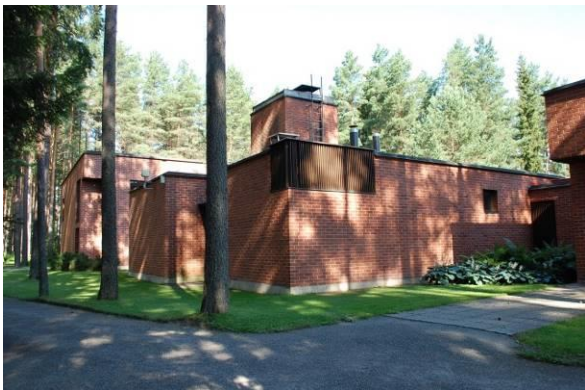
Seinäjoki, Törnävän hautausmaan siunauskappeli

Uusi siunauskappeli rakennettiin Törnävän hautausmaalle vuonna 1979 Arkkitehtitoimisto Heikki Taskisen suunnitelmien mukaan. Siunauskappelin suunnittelusta järjestettiin arkkitehtuurikilpailu, jonka Taskisen esitys voitti.⁷⁴ Toteutuneessa rakennuksessa on kaksi siunauskappelia, ruumishuone sekä krematorio ja erillinen kellotapuli rakennuksen edessä.

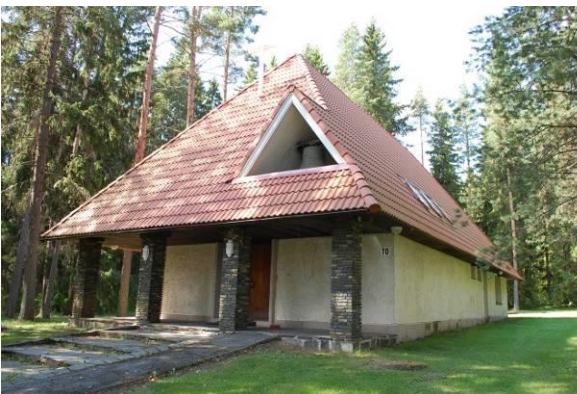
Seinäjoki, Törnävän sairaalan kappeli

Törnävän piiriemielisairaalan alueelle suunniteltiin kirkkoa/kappelia pian sairaalan valmistumisen jälkeen vuonna 1927. Kappelisuunnitelma toteutui vasta vuonna 1950, jolloin arkkitehtien Jonas Cedercreutz ja Jorma Railio suunnitelma siunauskappelista toteutettiin. Siunauskappelirakennuksessa on kappelitilan lisäksi pieni sakasti sekä ruumishuone rakennuksen toisessa päässä. Kappeli muutettiin kirkoksi vuonna 1964, jolloin alttarille rakennettiin pieni kaide ja katafalkki poistettiin.⁷⁵ Rakennusta käytetään edelleen myös siunauksiin

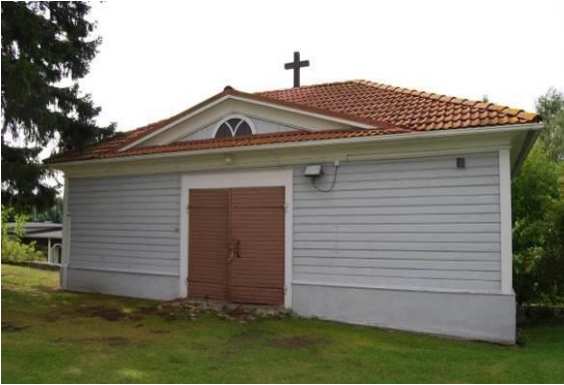
Ylistaro, Uusi kirkkoma

Ylistaroon valmistui vuonna 1852 uusi kirkko Ernst Lohrmannin suunnitelmien mukaan. Kirkon rakentajana toimi Jaakko Kuorikoski, jolta pyydettiin kirkon rakentamisen aikana vuonna 1850 suunnitelmat uuden siunauskappelin rakentamiseksi, vanhan ollessa huonokuntoinen. Kappeli valmistui vuonna 1854 ja oli siunauskäytössä 1900-luvun puoliväliin asti.⁷⁷ Rakennuksen kellariosa on toiminut talvihautana/ruumishuoneena koko historian ajan. Nykyisin kappelia ei käytetä

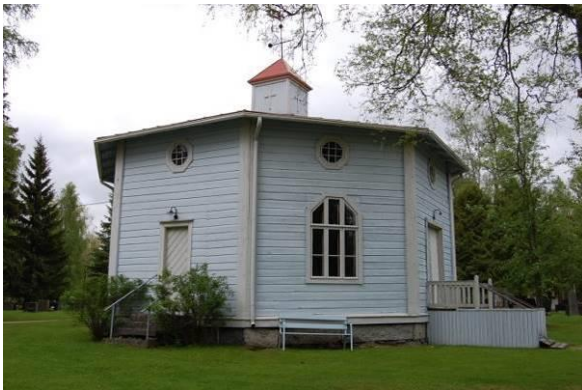
Kirkkoma

Teuvan vanhalla kirkkomaalla on rauniokirkon vieressä seurakunnan siunauskappeli. Rakennus on alaosaa vuonna 1828 rakennetusta kellotapulista, joka jäi pois käytöstä 1863 uuden kirkon rakentamisen myötä. Tapulin alinta osaa käytettiin jo 1880-luvulla siunaustoimituksiin. Rakennuksen toinen kerros purettiin vuonna 1899 ja 1920-luvulla rakennus kunnostettiin ajanmukaiseksi siunauskappeliksi ja vihittiin käyttöön vuonna 1927. Kappeli oli käytössä uuden kirkon valmistumiseen asti, vuoteen 1953.⁷⁸

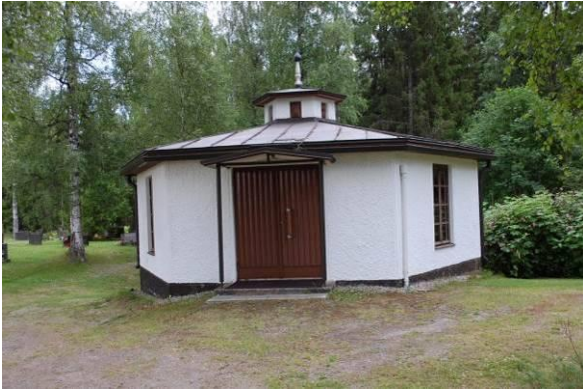
Rauhanmaa

Vuoden 1923 uskonnonvapauslain myötä perustettiin Teuvalle kirkosta eronneille oma hautausmaa vuonna 1928. Rauhanmaan hautausmaa on ollut käytössä siitä lähtien ja vuonna 1960 valmistui hautausmaan keskelle pieni kuusikulmainen seremoniarakennus Rauhanmaja. Rakennuksen suunnitteli teuvalainen Iisakki Komi. Rakennuksen kellariosaan rakennettiin ruumiskylmiö 1980-luvulla. Kappeli on edelleen käytössä.⁷⁹

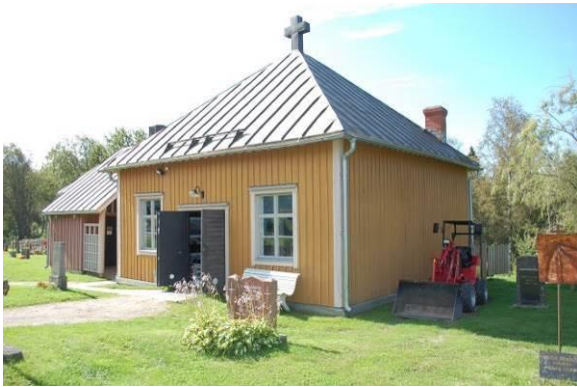
Maalaisten kappeli, Hautausmaa

Uuteenkaarlepyyhyyn rakennettiin vuonna 1833 hautausmaa kaupungin ulkopuolelle. Seurakunnan inventaarioluetteloissa mainitaan, että *”uudelle hautausmaalle on rakennettu siunauskappeli niin maalaisille kuin kaupunkilaisillekin.”* Maalaisten siunauskappeli – jordfästningshus- rakennettiin vuonna 1895 ja se sijaitsee hautausmaan länsireunalla. Rakennus on pohjakaavultaan neliön muotoinen ja siinä on kaksi huonetta. Nykyisin rakennus on varastona.⁸⁰

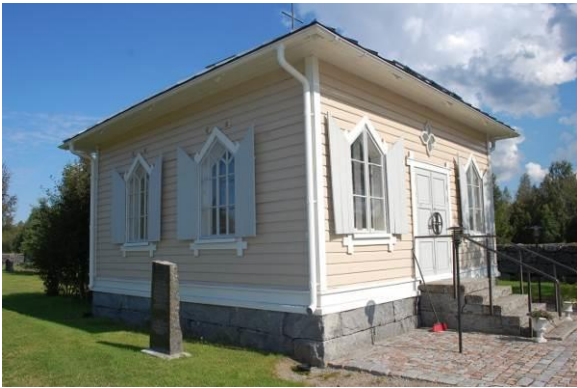
Kaupunkilaisten kappeli, Hautausmaa

Kaupunkilaisten siunauskappeli rakennettiin vuonna 1889 maantien varteen. Rakennuksen kellariosa on rakennettu talvihaudaksi ja päällishuone on siunaustilana. Rakennus on edelleen siunauskäytössä.⁸¹

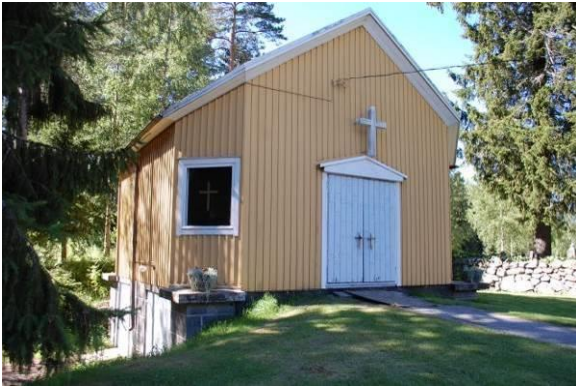
Jepua

Siunauskappeli rakennettiin Jepuan seurakuntaan vuonna 1959 rakennusmestari Georg Romarin suunnitelmien mukaan. Muista kappeleista poiketen Jepualla siunauskappeli sijoitettiin hautausmaan viereen. Seurakunnassa kirkko ja kirkkomaa sijaitsevat hautausmaata vastapäätä maantien toisella puolella. Kappelin kellariosa toimii ruumishuoneena ja päällisrakennuksessa on siunauskappeli.⁸²

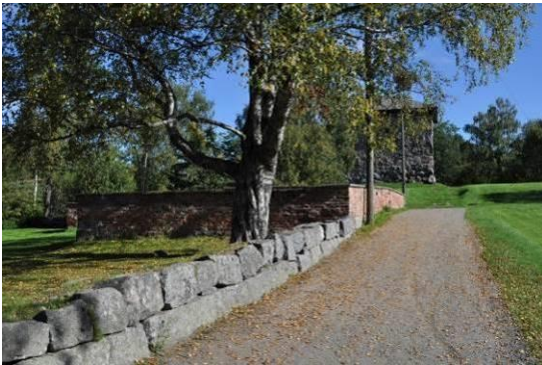
Vanha Vaasa, rauniokirkon kirkkomaa

Pyhän Marian kirkon viereen, kirkkomaaalle rakennettiin 1810-luvun lopulla L-kirjaimen muotoinen rakennus, jossa oli huone ruumiskärryille ja tarvikkeille sekä kaksiosainen tila: siunaushuone – begrafvningssalong ja materialrum. Rakennuksen piirustusluonnoksen ovat laatineet C. Bassi ja A.W. Arppe vuonna 1814. Vuoden 1822 inventaariluettelossa rakennus on jo valmiina. Kappelin puurakenteet tuhoutuivat Vaasan palossa vuonna 1852, mutta rakennus korjattiin ja siunauskäyttö jatkui. Rakennus oli käytössä vielä 1900-luvun alussa mm. hiilivarastona, mutta raunioitui uudelleen ja on nykytilassaan kattamaton raunio.⁸³

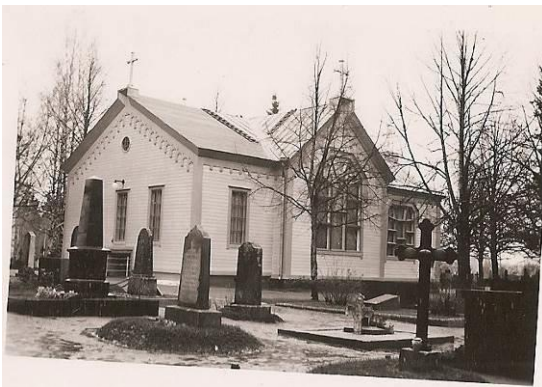
Vaasa, Vöyrinkaupunki, Vanha hautausmaa

Vaasan keskustan rakentuessa uuteen paikkaan palon jälkeen rakennettiin uusi kirkko keskelle kaupunkia. Kaupungin ulkopuolelle perustettiin hautausmaa vuonna 1864 ja hyvin pian sinne alettiin suunnitella siunauskappelia. Kappeli valmistui vasta vuonna 1891 kaupunginarkkitehti Waldemar Backmanssonin suunnitelmien mukaan. Rakennusta laajennettiin vuonna 1949. Rakennus oli käytössä pitkään ja purettiin uuden kappelikokonaisuuden valmistuttua vuonna 1975.⁸⁴ Valokuva : Antero Sundinin kotiarkisto.

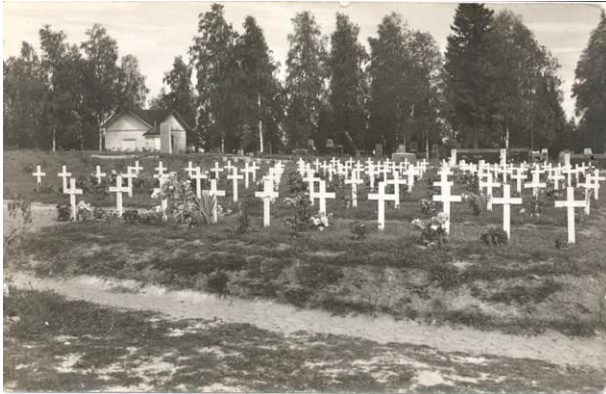
Uuden kirkon viereen rakennettiin vuonna 1908 ruumishuone eli hautauskappeli. Kappelirakennus tehtiin laudoista eli rankorakenteisena. Tämä siunauskappeli oli käytössä uuden kappelin valmistumiseen asti, jonka jälkeen vanha kappelirakennus purettiin..⁹⁸ Kuvassa vanha kappeli näkyy sankarihaudan takana. Kuva: RitvaVainio⁹⁹
