Konneveden kalatutkimus ry:n työraportteja 2/2016

Taimenen mädin säilyvyys haudontakokeessa Jyväskylän Tourujoen vesistöissä talvella 2015–2016

Tekijä: Jukka Syrjänen

Konneveden kalatutkimus ry, Jyväskylä
2016

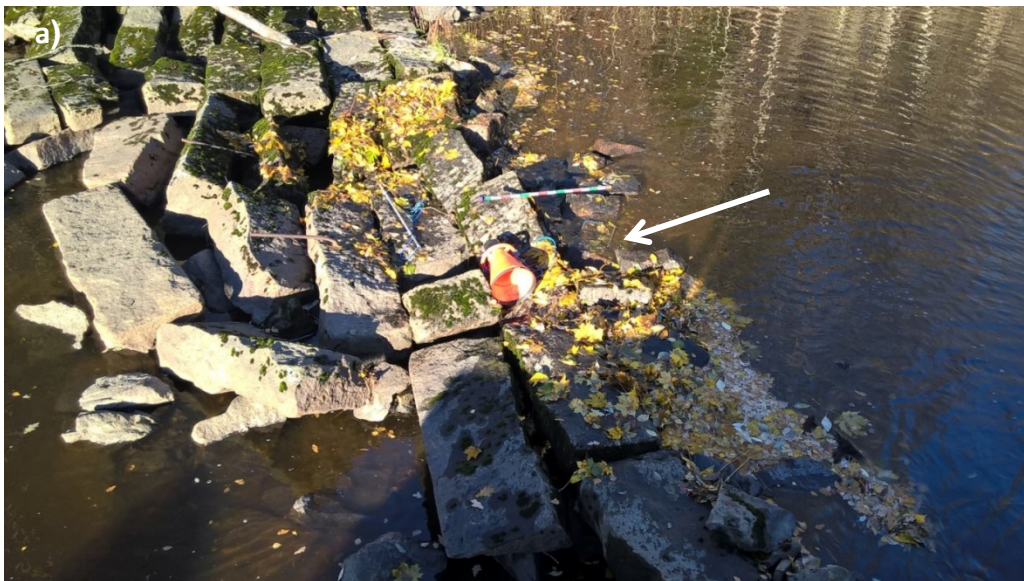
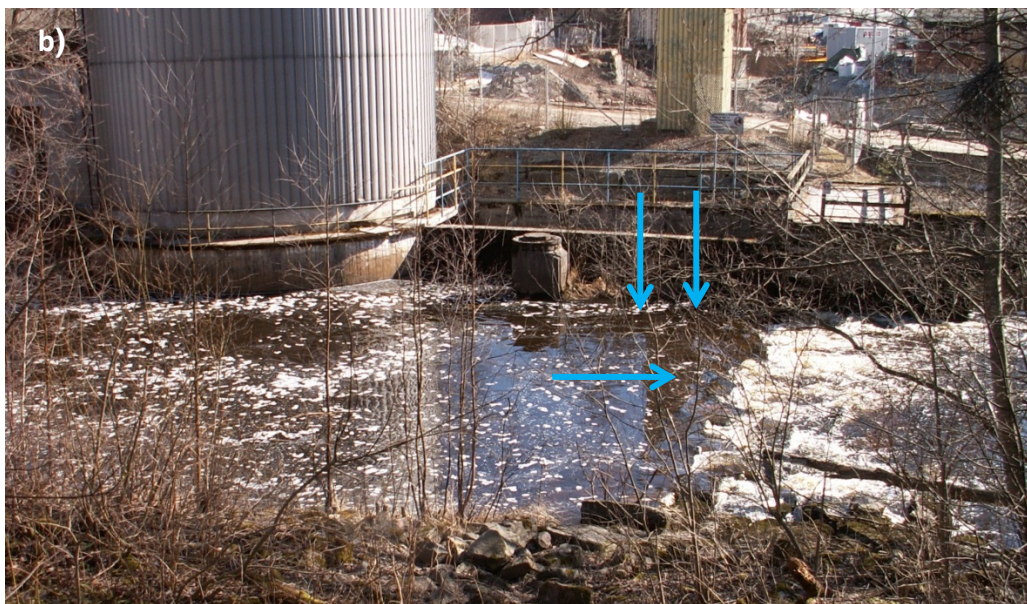
Kuva 2. a) Tourujoen tulvauoma ja pohjapato itärannalta kuvattuna 27.10.2015, jolloin virtaama oli uomassa matala ja puunlehtiä oli kerrostunut mätikorien etupuolelle. Keskiuoman korin kohta on merkitty nuolella. Virran suunta oikealta vasemmalle. Vesivoimala oli käynnissä, joten alasuvannon pinta vasemmalla oli korkealla. Kuva Lauri Rintamäki. b) Tourujoen tulvauoma länsirannalta kuvattuna 15.4.2016, jolloin uomassa kulki ohijuoksutusvettä ja voimala oli käynnissä. Korien kohdat on merkitty nuolilla. Pyöreä rakennus vasemmassa yläkulmassa on Tourujoen vesivoimala.

Vesivoimalan takia Tourujoessa ei juuri ole pysyvää luonnollisen tapaistakaan koskiympäristöä. Siten mädinhaudontakorien paikaksi valikoitui voimalan ohittava tulvauoma (Kuvat 1 ja 2), jossa virtaa vettä minimissään säännöstelyluvan mukaan 0,3 kuutiometriä sekunnissa, mutta keskimääräisellä kevättulvalla huipussaan noin 10 kuutiometriä sekunnissa. Muina aikoina kuin keväällä tulvauoman virtaama on useimmiten juuri 0,3 kuutiometriä sekunnissa. Tulvauomassa on hyvin lyhyt tekokoski-alue rakennetussa pohjapadossa voimalan alakanavan vieressä. Tekokosken pituus on noin kolme metriä voimalan käydessä ja nostaessa alapuolisen suvannon veden pintaa ja noin kuusi metriä voimalan ollessa pysähtyneenä. Kosken pudotuskorkeus on voimalan toiminnasta riippuen noin 50–100

Mätikorien tilanne tarkastettiin 27.10.2015 ja 16.12.2015. Tourujoella keskiuomaan alimmaksi asemoitu kori oli jäänyt lähes seisovaan veteen 27.10.2015 vesivoimalan käydessä ja alasuvannon pinnan noustua. Kori siirrettiin Tekokosken yläpuolelle uoman vasempaan laitaan, ja se sai koodin "vasen ylempi kori". Tourujoen korien yläreunasta poistettiin samalla niihin kerrostuneita puiden

lehtiä (Kuva 2 a). Veden syvyys ja vesivirran nopeus mitattiin kahdesta pisteestä 20 cm korin etureunan etupuolelta, neljästä pisteestä korin päältä sekä kahdesta pisteestä korin alareunan alapuolelta 27.10.2015, 24.–26.2.2016 ja 11.–18.4. 2016. Veden syvyys mitattiin lisäksi 16.12.2015. Virrannopeus mitattiin 60 %:n syvyydeltä ja 2 cm pohjan yläpuolelta Höntzsch-merkkisellä potkurimittarilla.

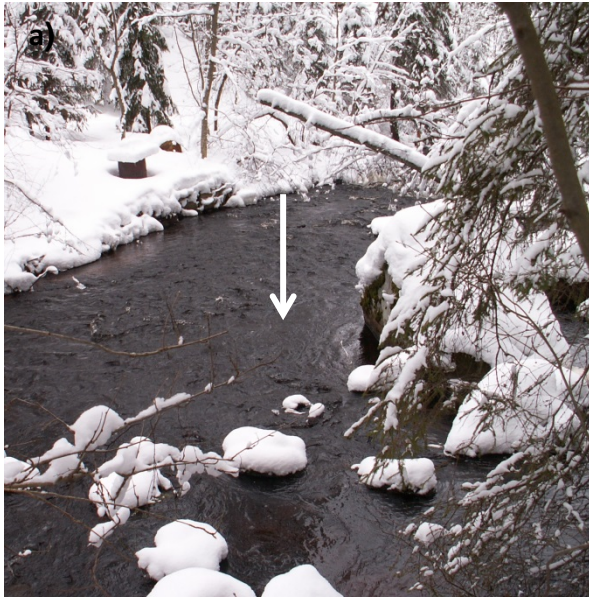
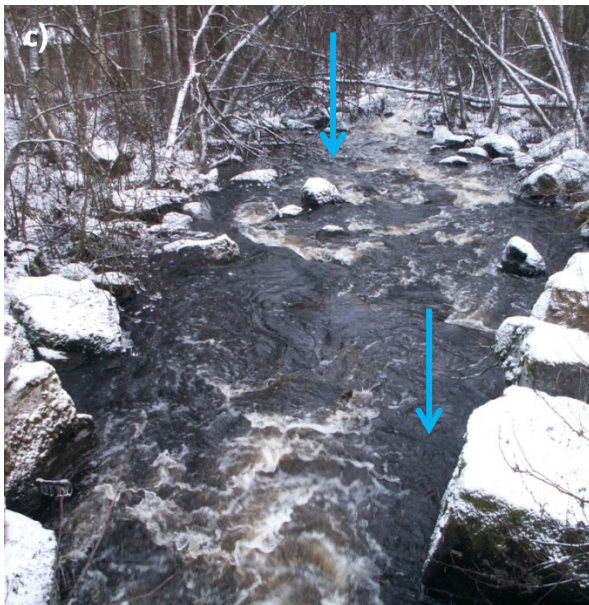
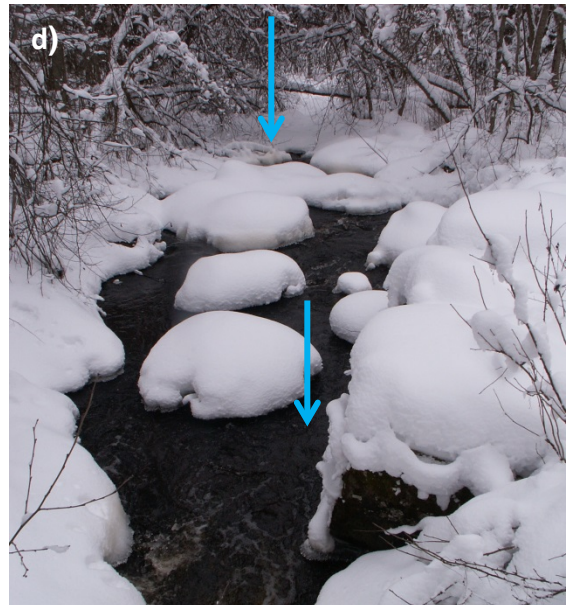
Kuva 3. Autiojoen Tikkakosken a) alimman korin kohta 24.2.2016 ja b) ylimmän korin kohta 9.5.2016. Syväojan Myllykosken keskimmäisen ja alimman korin kohdat c) 16.12.2015 ja d) 24.2.2016 sillalta alavirtaan kuvattuna. Korien kohdat on merkitty nuolilla.

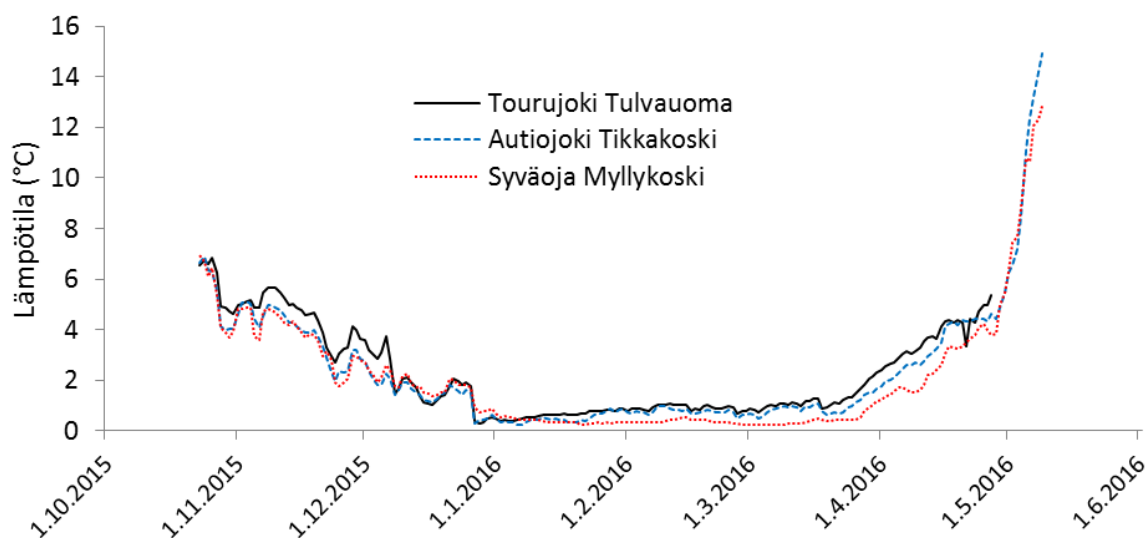
Kuva 5. Veden lämpötila haudontakokeen aikana. Musta yhtenäinen viiva kuvaa Tourujokea, sininen katkoviiva Autiojokea ja punainen pisteviiva Syväojaa.

Veden lämpötila oli haudontakokeen alkaessa noin 7 Celsius-astetta ja laski 1 asteeseen vasta joululuun lopulla. Lämpötila pysyi 0,2 ja 1 asteen välillä läpi tammi- ja helmikuun. Lämpötilan kevätnousu alkoi maaliskuun toisella puoliskolla. Lämpötila oli keskimäärin korkein Tourujoessa ja matalin Syväojassa (Kuva 5). Päiväastekertymä koko kokeen ajalle oli tutkimusjoissa 422–478. Maaliskuun
