RAVINTOLA LOZZI JA JUHLA- JA KOKOUSTILA LYHTY

PERUSKORJAUS 2014–2015

TYÖMAADOKUMENTOINNIN RAPORTTI

JYVÄSKYLÄN YLIOPISTO
TIEDEMUSEO

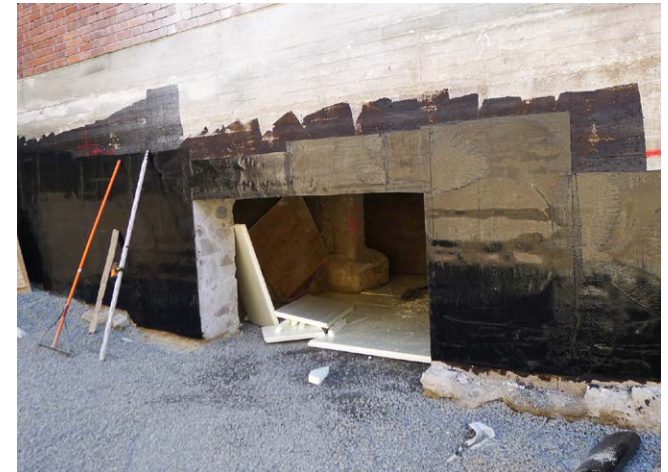
Maanalaista IV-kanaalia varten perusmuuriin sahattu aukko. Aukosta voi nähdä yhden keittiön pilarin anturan ja perustukset. Hienojakoisen hiekan tilalle levitettiin kapillaarikatkoksi kerros sepeliä.

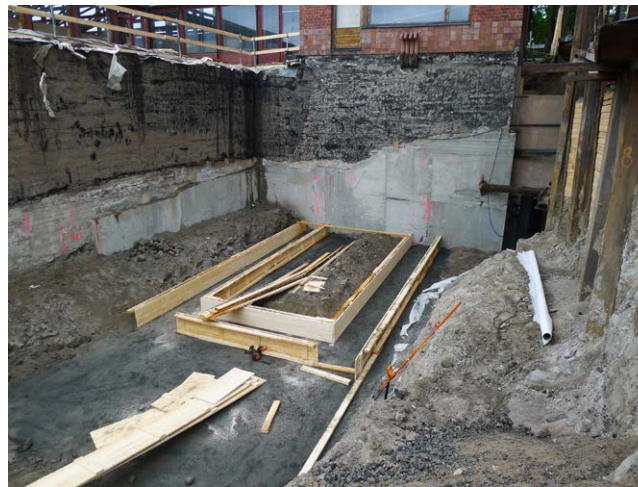
Perusmuuria on alennettu ja uuden maan alle tulevan poistoilmakonehuoneen perustuksien valun valmistelutyöt ovat käynnissä.

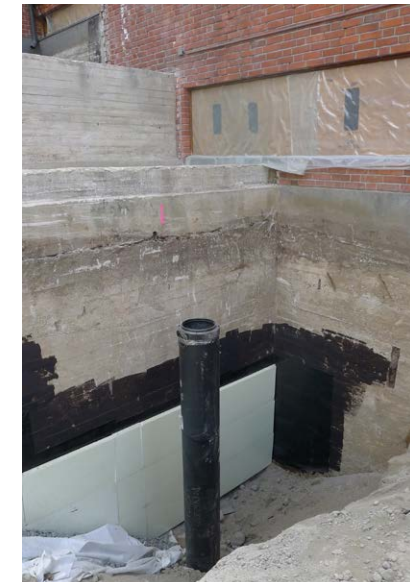
Perustuksien veden- ja lämmöneristeiden lisäys ja sadevesikaivo Lyhdyn terassimuurien ja Lozzin rakennuksen kulmalla.

Perusmuurit kaivettiin esiin ja niihin tehtiin ulkopuolelle uudet veden- ja lämmöneristykset. Vanhana vedeneristeenä oli bitumisively tai bitumihuopa tai sitä ei ollut. Perusmuurissa ei ollut ulkopuolista lämmöneristettä ollenkaan. Lisäksi rakennuksen ympärillä salaojajärjestelmät uusittiin täysin ja maa muokattiin viettämään rakennuksesta pois päin.

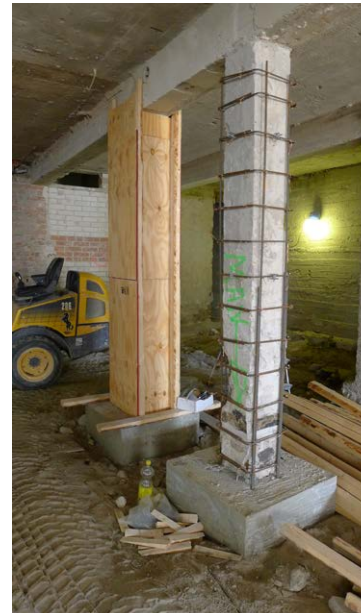
Keittiössä kolme betonipilaria vahvistettiin mantteloimalla korroosiovaurioiden takia. Myös pilareiden perustukset vahvistettiin.

Keittiön pilareiden mantteloiminen eli vahvistaminen.

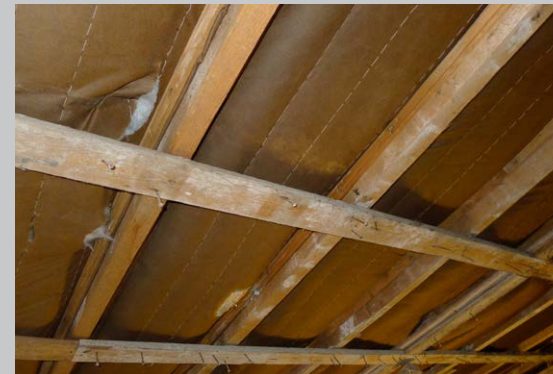
Konehuoneen 207 yläpohjan sementtilastuvillalevyn takaa paljastunut lasivillamattoeriste.

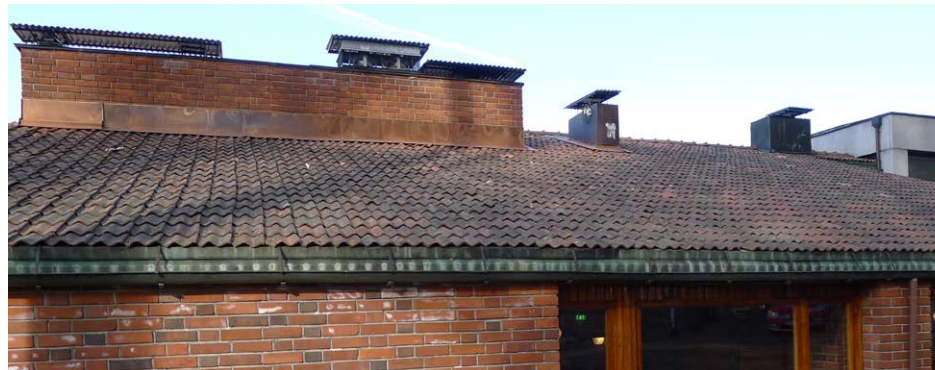
Pienten piippujen vanha kupariverhous on palautettu ja uudet hormien kauluspellitykset ovat jo alkaneet patinoitua. Uudet piipunhatut on tehty aaltopellistä. Pitkän sivun vanhat räystäskourut on oikaistu.

Tiilipiippujen muuraukset kunnostettiin. Hormien juuret kuparipellitettiin tai hormoneihin palautettiin niistä purettu kupariverhous. Uudet piipunhatut tehtiin aaltopellistä. Sosiaalitiilöiden yläpuolisen IV-konehuoneen poistohormiin asennettiin uusi soikea piipunhattu, joka on enemmän alkuperäisen kaltainen kuin peruskorjauksessa pois purettu. Hormin ympärillä kiertävä huoltokansi kaiteineen maalattiin valkoisesta tiilenpunaiseksi.

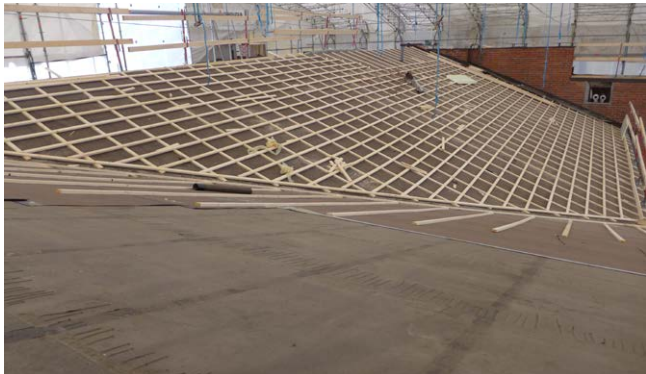
Vanhan huopakatteen päälle tuli uusi huopa ja puurimoitus.

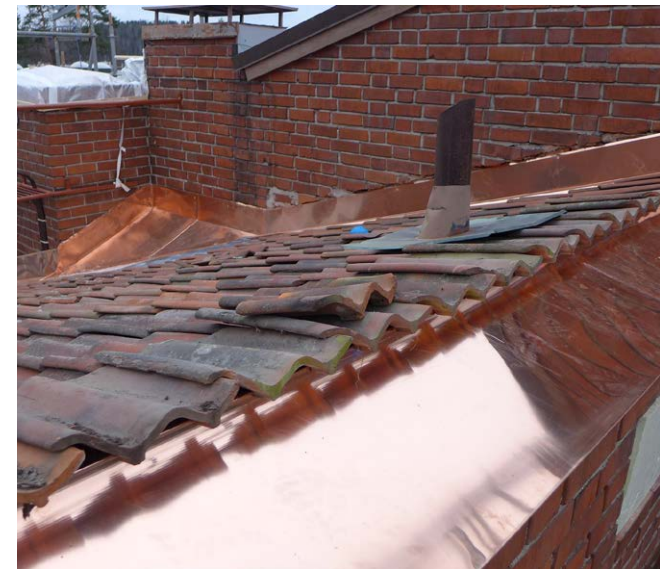
Uudelleen ladottu kate ja uudet kuparipellitykset.

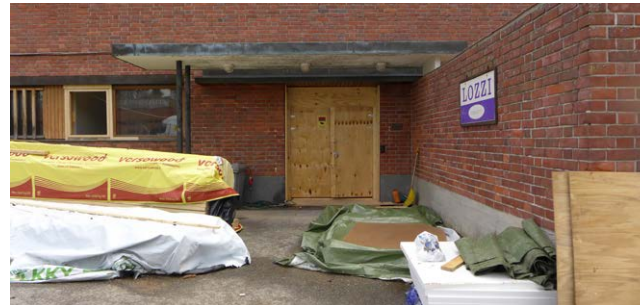
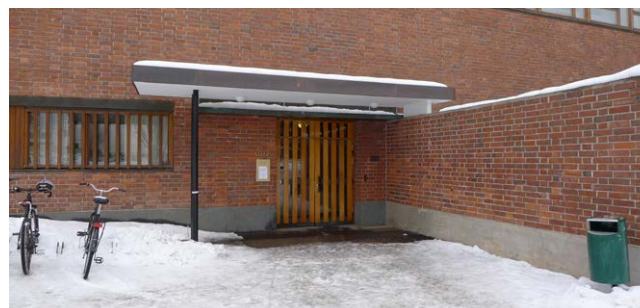
Pääsisäänkäynti korjauksen alkaessa ja sen jälkeen. Lipan vesikate on korjattu ja uusi rakenne on koolausten vuoksi hiukan vanhaa paksumpi. Valaisimet ovat uudet.

Perustuksien eristystöiden yhteydessä pääsisäänkäynnin betonilaatan alapuolelle valettiin lisäperustuksia sen tukemiseksi kaivuutöiden ajaksi. Pääsisäänkäynnin katoksen maalatut betonipinnat olivat vaurioituneet ja niiden pintakäsittelyt uusittiin. Katoksen pellitykset uusittiin ja suuremman katoksen betonilaatan päälle lisättiin sen korkeutta hieman nostava puukoolaus. Katoksessa olleet valaisimet vaihdettiin uusiin rakennuksen tyyliin paremmin sopiviin valaisimiin.

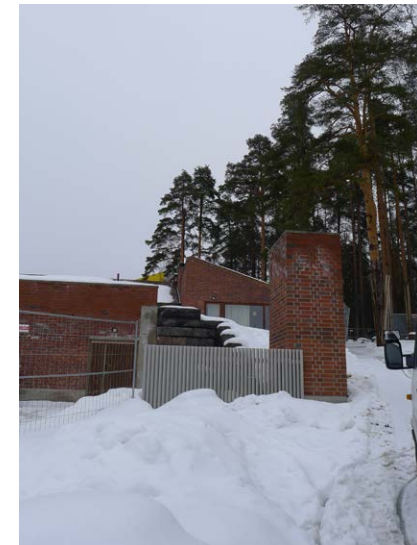
Uusi poistoilmapiippu ja jätekatosten uusi aitaus. Piippu peittää Liikunnan suunnalta tultaessa osan rakennuksen julkisivusta.

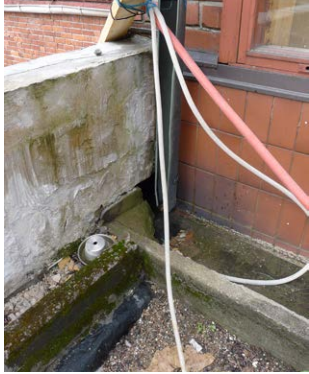
Terassin kulma, jossa on muurin läpi reitti sadevedelle ennen ja jälkeen korjauksen. Kourun reunan korkeudesta ja kerääntyneestä roskasta johtuen vanha tulvavesiränni oli käyttökelvoton.

Terassia kiertävät räystäskourut ja osittain avoimet syöksytorvet säilytettiin ja kunnostettiin. Terassimuurin läpi kulkevat sadevesikourut uusittiin osittain kuparisina. Ovien kohdalle tuli kourun yli uudet jalkaharput. Terassin viereisen kumpareen alueella nupukivikourujen sijoitusta muutettiin.

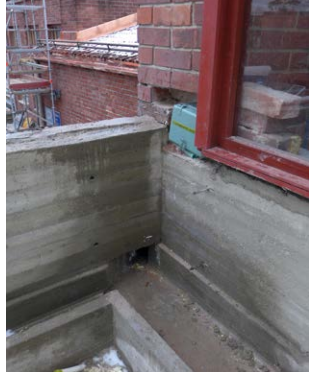
Terassin uudet lämmöneristeet, joiden alla on salaojamatto ja uudet vedeneristyskermit. Ensimmäiset kourujen muotit ovat alkaneet valmistua.

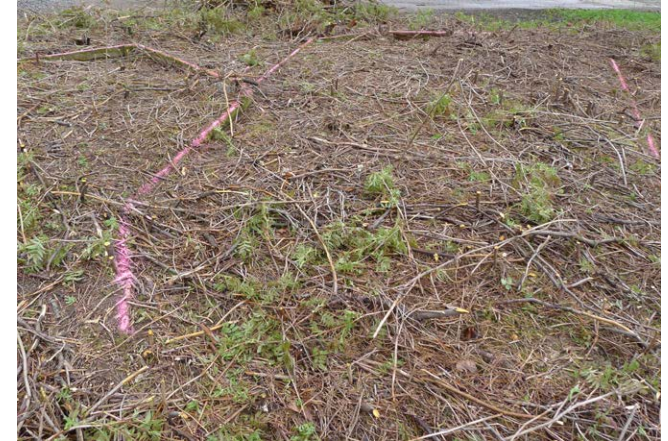
Vanhoja, lahonneita ja maahan hautautuneita nurmiportaiden lautoja. Laudat on merkitty punaisella maalilla niiden sijainnin hahmottamiseksi. Alkuperäisen nurmikon sijaan tässä kohdin oli pensaskasvustoa.

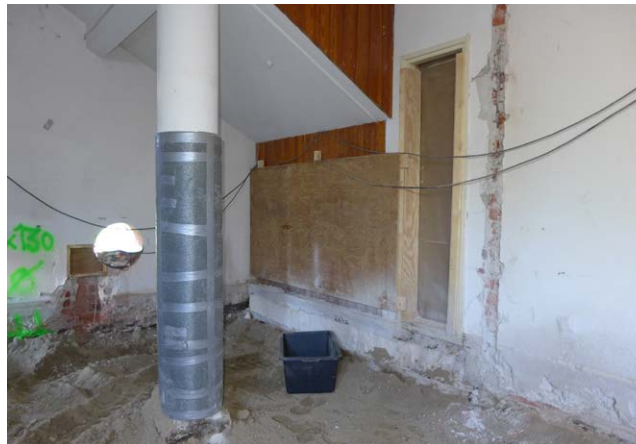
Alapohja on purettu. Paneeliseinän kohdalla näkyy vanhan alapohjan rakenne, joka on sama kuin kokoushuoneessa.

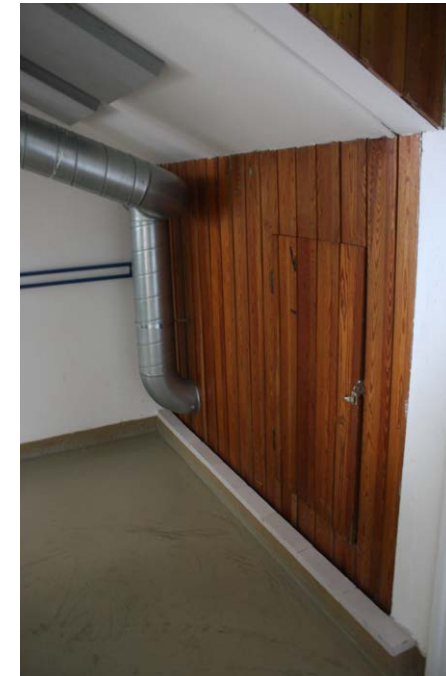
Portaan alapuolisen tilan seinä ja ovi säilytettiin, samoin siellä ollut lämpöpatteri (ks. alla). Seinän läpi kulkee uusi tuloilmaputki, jolla raitista ilmaa puhalletaan eteiseen vanhan säleikön läpi.

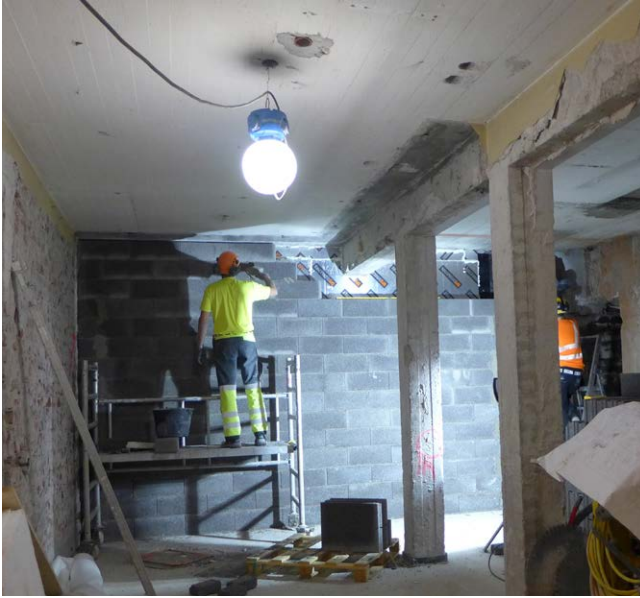
Maanvastainen seinä on saanut uuden bitumieristyksen sekä alumiinipintaisen polyuretaanilevykerroksen. Nyt menossa kevytharkkomuuraus, jonka päälle tulee vielä tasoite, märkätilojen vedeneristys ja keraaminen laatta.

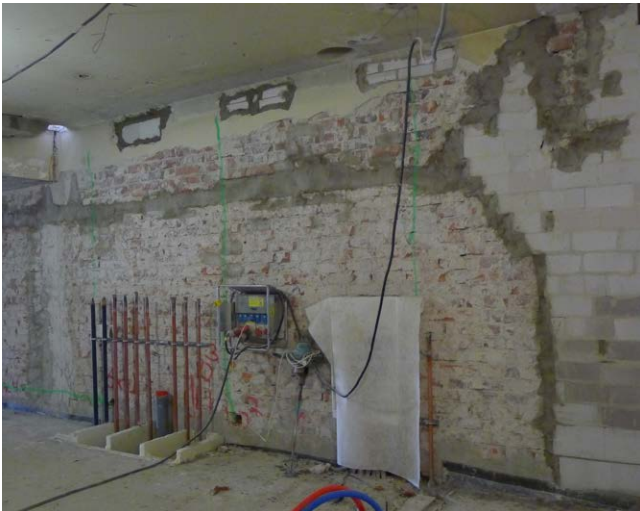
Keittiön ja eteisen välisen seinän vanhojen asennusten aukkoja ja roiloja on muurattu umpeen ja seinä tasotettu laastilla.

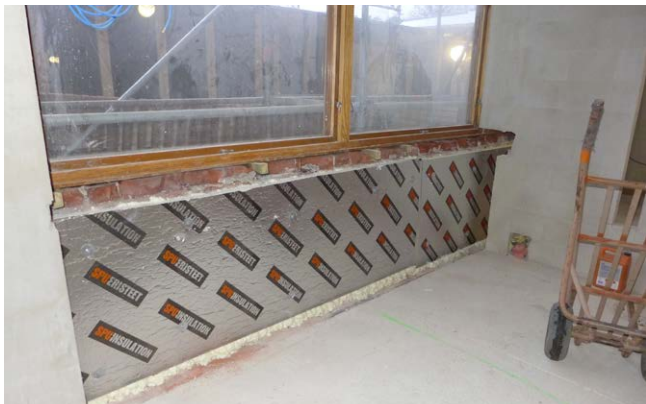
Luoteen puolella ikkunan alapuolisia patteriseiniä purettiin tiilimuuraukseen asti. Paisutettu korkki poistettiin ja lämmöneristävyyttä parannettiin. Korkki korvattiin alumiinipinnoitetulla polyuretaanieristeellä ja sisäpuolinen punatiili kalkkihiekkatiilillä.

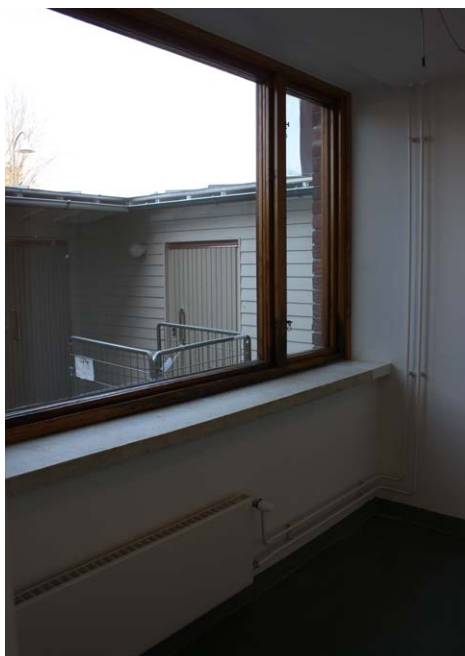
Osin uusittu ikkunan alapuolinen seinä. Väliseinämuutoksista johtuen ikkunapenkkiä piti jatkaa kuivavarastossa valkoiseksi maalatulla betonilla, sillä sopivaa mosaikkibetonia ei ollut saatavilla.

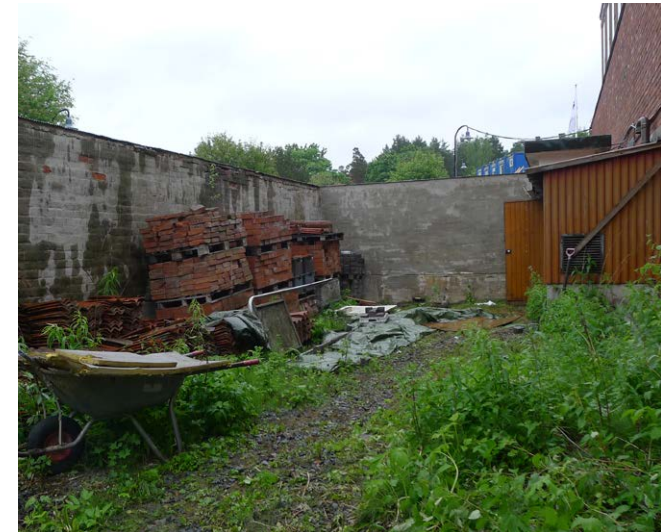
Huoltopiha oli ennen korjausta tiililavojen ja villiintyneen kasvillisuuden valloittama, pääsääntöisesti ilman käyttöä oleva tila.

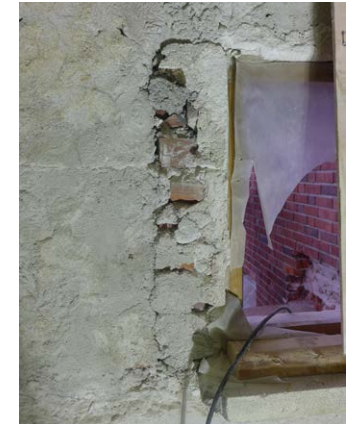
Oikealla: Sementtilastuvillalevyn purkamisen jälkeen havaittiin ikkunan vieressä poikkeavaa tiilimuurausta. Kenties ikkuna-aukon kokoa muutettiin jo rakentamisaikana.

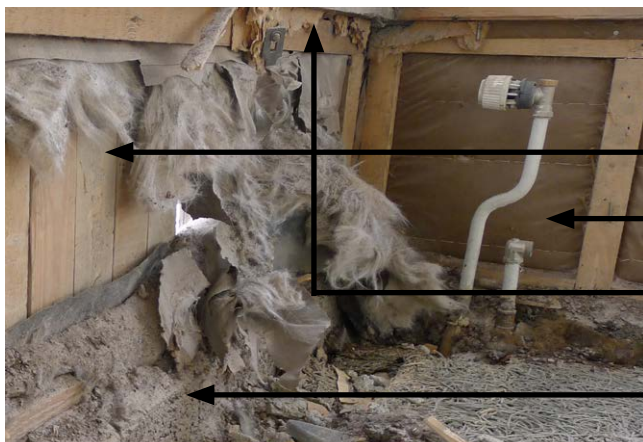
Vanha rakenne:

1. Kuparilevy
 2. pystylaudoitus
 3. ristikoolaus ja paperiin kudottu lasivilla 65mm
 5. kuitulevy 2x 12mm
 6. vanerilevy 10mm
- Seinän ja lattiaan liitoksessa paisutettua korkkia

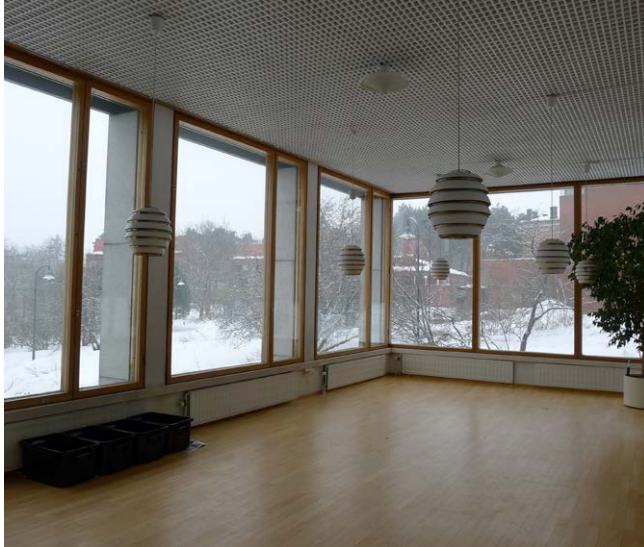
Lyhdyssä ongelmina rakennuksen valmistumisesta lähtien ovat olleet tilan kylmyys ja kosteusvauriot. Katossa havaittiin vuotoa kevättalvella 2013, tila poistettiin käytöstä, vuotoalue eristettiin ja tilassa tehtiin rakennauksia. Tutkimuksissa havaittiin mikrobivaurioita, jotka ovat syntyneet pitemmän kosteusrasituksen seurauksena, mahdollisesti syynä oli rakenteisiin tiivistyvä kondenssivesi. Vaatimattomat rakennepaksuudet ja isot ikkunapinnat puolestaan selittävät tilan kylmyyttä.

Lyhty talvella 2013 vesivahingon tapahtumisen aikaan.
