# ATHENAEUM

Työmaadokumentoinnin raportti  
PERUSKORJAUS 2017–2018

PERUSKORJAUS 2017–2018

## TYÖMAADOKUMENTOINNIN RAPORTTI

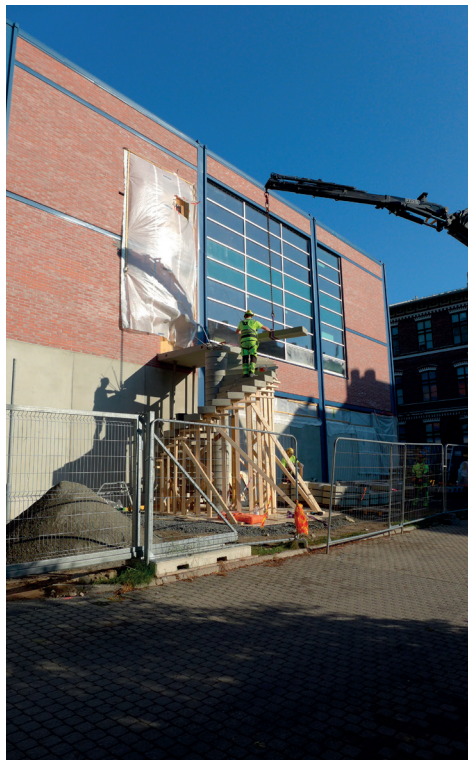
Uuden kierreportaan kokoaminen.

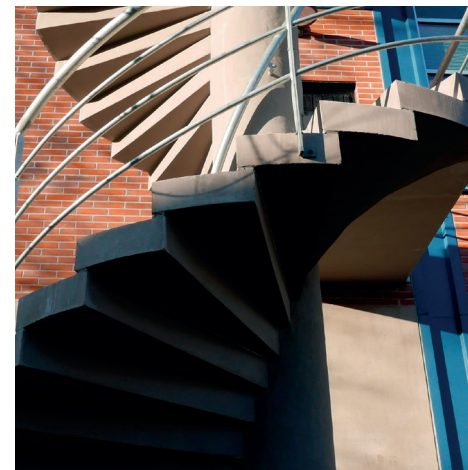
Erilaisesta toteutustavasta johtuen portaiden ulkonäkö muuttui hieman alkuperäiseen nähden. Suurin ero on nähtävissä portaiden askelmista, mutta yleisvaikutelmaltaan uusi porraskelma vastaa hyvin alkuperäistä kierreporrasta.

Uudet porraskelmat ovat hieman erilaiset vanhaan verrattuna.

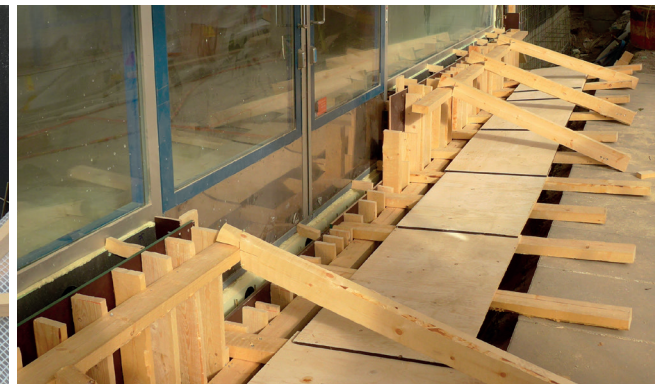
Sokkelin ulkokuoren valumuotteja.

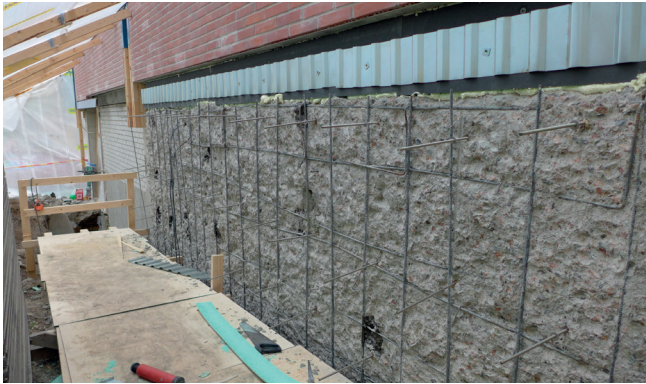
Seinien pinta piikattiin ja vanhat esiin tulleet teräkset puhdistettiin.

Betoniseinän ulkopinta piikattiin noin 30 mm:n syvyydeltä pois. Näkyviin tulleet teräkset puhdistettiin.

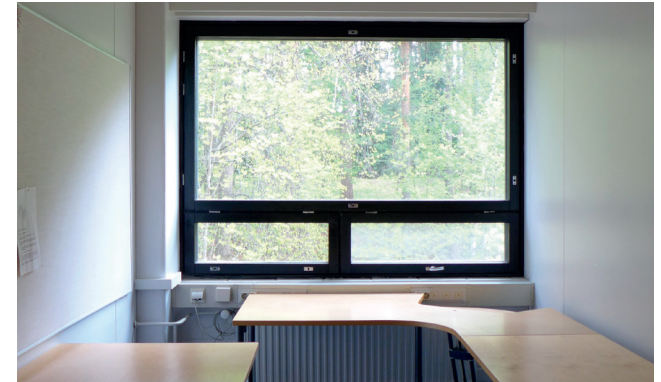
Vanha ikkuna. Pilarin vieressä olevat ikkunat olivat hieman keskimmäisiä kapeampia, minkä huomaa pienistä ruuduista.

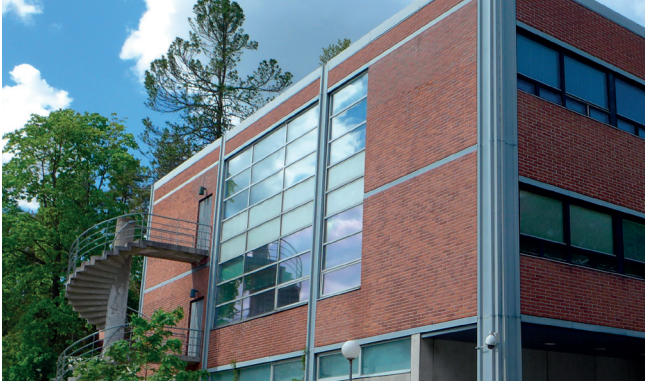
Kaakkoissivun lasiseinä ja valkoiksi haalistuneet, alkujaan siniset levyt lankalasin takana.

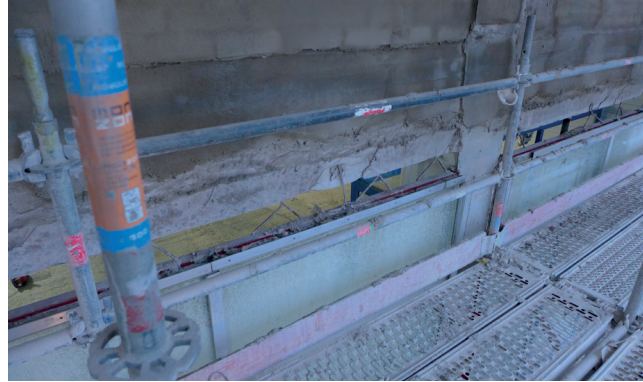
Teräsrunkojen kiinnikkeitä. Saapasalkin leuan sahausessa menetettyjä kiinnikkeitä on korvattu uusilla.

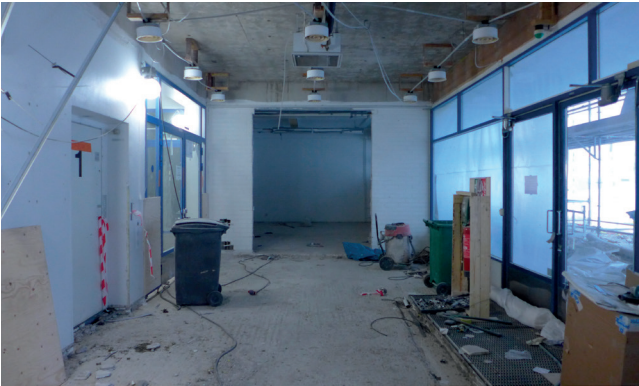
Tuulikaapin purkutytöt.

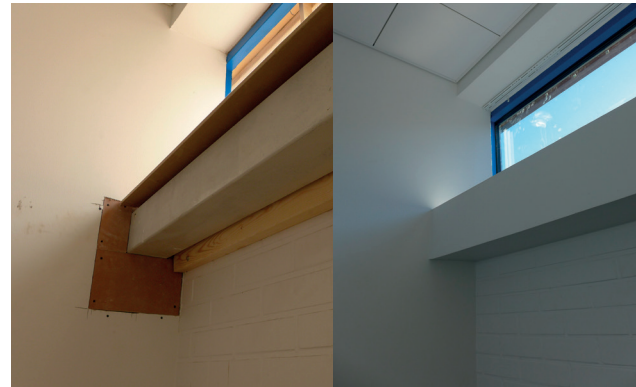
Ikkunoiden alapuolella oleva teräspalkki ja sen kotelointi. Ikkunan kohdalla ohennettu seinärakenne.
